**RELATÓRIO TÉCNICO DE FISCALIZAÇÃO DE  
ACOMPANHAMENTO**

**Nº 36/2023**

**Serviço Autônomo Municipal de Água e Esgoto  
Santo Antônio do Paraíso - SAMAE**

**MARINGÁ - PR  
JANEIRO/2024**

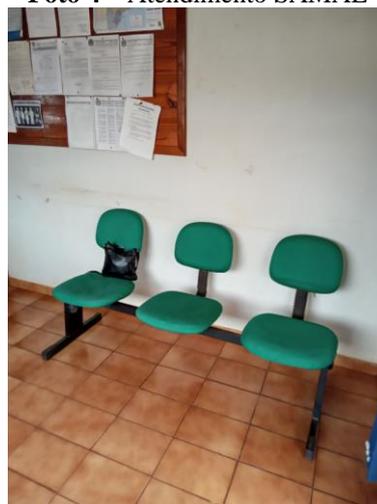
Foto 5 – Quadro de avisos

Não existência procedimentos regulamentados em caso de fraudes/ligações clandestinas	Conforme regulamento aplicável ao prestador		✓	Não há regulamento dos serviços do SAMA E
Não foi dada publicidade à qualidade da água distribuída nos termos da legislação	Conforme regulamento aplicável ao prestador	✓		Foto 7
Não fornecer número do protocolo ou ordem de serviço	Art. 6º, caput, III da Lei Federal nº 13.460/2017		✓	Não identificado
Não manter o registro atualizado das reclamações e solicitações do usuário	Art. 6º, caput, III da Lei Federal nº 13.460/2017		✓	Não identificado
Não atender ao conteúdo mínimo da fatura	Conforme regulamento aplicável ao prestador		✓	Foto 7 Falta tarifas e faixas de consumo com valores
Não prestar informações ao SNIS e CVS	Art. 53, §7º da Lei Federal nº 11.445/07		✓	Não enviado ao Orcispar
Não dispor de atendimento preferencial	Art. 5º, caput, III da Lei Federal nº 13.460/2017	✓		Foto 5

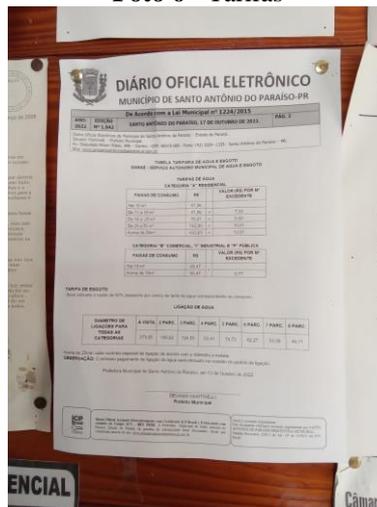
Foto 7 – Fatura consumidor

Não há papel toalha	Normas e procedimentos técnicos pertinentes	✓		Foto 75
Resíduos químicos não tem destinação adequada	Normas e procedimentos técnicos pertinentes		✓	Não identificado
<b>LAUDOS DE ANÁLISES</b>	<b>REFERÊNCIA LEGAL</b>	<b>SITUAÇÃO</b>		<b>REGISTRO</b>
		<b>CORRIGIDO</b>	<b>NÃO CORRIGIDO</b>	
Não há plano de amostragem	Portaria GM/SM 5/2017 alterada pela GM/SM 888/2021	✓		Anexo 03
Analises de água da saída do tratamento não estão adequadas	Analises de água da saída do tratamento não estão adequadas	✓		Anexo 05
<b>CONTROLE</b>	<b>REFERÊNCIA LEGAL</b>	<b>SITUAÇÃO</b>		<b>REGISTRO</b>
		<b>CORRIGIDO</b>	<b>NÃO CORRIGIDO</b>	
Não foi realizado o monitoramento da água bruta na captação, conforme o plano de amostragem estabelecido pela legislação	Portaria GM/SM 5/2017 alterada pela GM/SM 888/2021	✓		Anexo 05
Não foi dada publicidade à qualidade da água distribuída nos termos da legislação (Verificar, por amostragem, informações na fatura mensal, relatório anual, informações no quadro de avisos, etc)	Portaria GM/SM 5/2017 alterada pela GM/SM 888/2021	✓		Foto 7

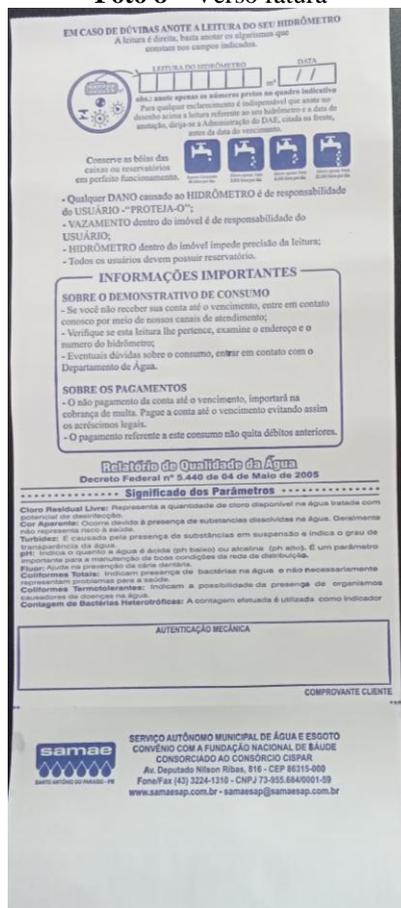
Foto 9 – Aparelho emissor faturas

Sem nível de confiança do cadastro	Art. 5º, caput, XIII da Lei Federal nº 13.460/2017	✓		Fotos 12 e 13 (contrato)
<b>QUANTO AO ATENDIMENTO AOS USUÁRIOS</b>	<b>REFERÊNCIA LEGAL</b>	<b>SITUAÇÃO</b>		<b>REGISTRO</b>
		<b>CORRIGIDO</b>	<b>NÃO CORRIGIDO</b>	
Sem informação quanto ao prazo para atendimento de cada solicitação	Art. 6º, caput, VI da Lei Federal nº 13.460/2017	✓		Foto 10
<b>FATURAMENTO E PRESTAÇÃO DE SERVIÇOS AOS USUÁRIOS</b>	<b>REFERÊNCIA LEGAL</b>	<b>SITUAÇÃO</b>		<b>REGISTRO</b>
		<b>CORRIGIDO</b>	<b>NÃO CORRIGIDO</b>	
Não há clareza nas informações contidas na fatura entregue ao usuário	Conforme regulamento aplicável ao prestador		✓	Foto 7 Falta tarifas, e faixas de consumo com valores
Inexistência de procedimentos regulamentados em caso de indisponibilidade de leitura	Conforme regulamento aplicável ao prestador		✓	Não há regulamento dos serviços do SAMAE
A execução de leitura não é eficiente	Conforme regulamento aplicável ao prestador	✓		Foto 9 (Adquirido aparelho para impressão de fatura no momento da leitura)

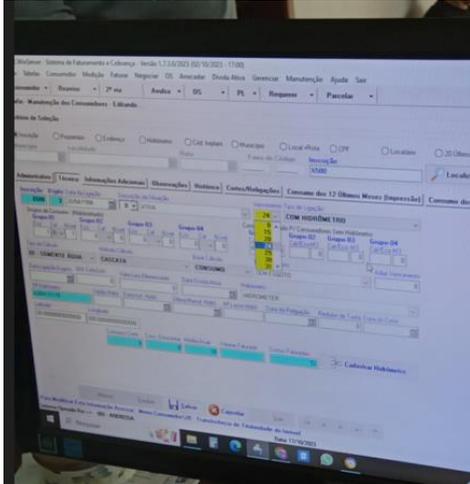
Foto 12 – Contrato prestador de serviço

Localização e acessibilidade das unidades do prestador não são boas	Art. 5º, caput, X da Lei Federal nº 13.460/2017		✓	Fotos 1 e 16 (sem acessibilidade)
Más condições das instalações das agências do prestador (espaço, instalações, informações)	Art. 5º, caput, X da Lei Federal nº 13.460/2017	✓		Fotos 1 e 16
<b>PRESTAÇÃO DE SERVIÇOS</b>	<b>REFERÊNCIA LEGAL</b>	<b>SITUAÇÃO</b>		<b>REGISTRO</b>
		<b>CORRIGIDO</b>	<b>NÃO CORRIGIDO</b>	
Inexistência de normas específicas para cada procedimento	Art. 6º, caput, VI da Lei Federal nº 13.460/2017		✓	SAMAE não tem regulamento
<b>EXISTÊNCIA DO CADASTRO DE INFORMAÇÕES</b>	<b>REFERÊNCIA LEGAL</b>	<b>SITUAÇÃO</b>		<b>REGISTRO</b>
		<b>CORRIGIDO</b>	<b>NÃO CORRIGIDO</b>	
Abrangência inadequada do cadastro de informações (tipo de solicitação, dados de abertura e encerramento)	Art. 5º, caput, XIII da Lei Federal nº 13.460/2017	✓		Foto 10
Sem manutenção e correto preenchimento do cadastro	Art. 5º, caput, XIII da Lei Federal nº 13.460/2017	✓		Fotos 12 e 13 (contrato)

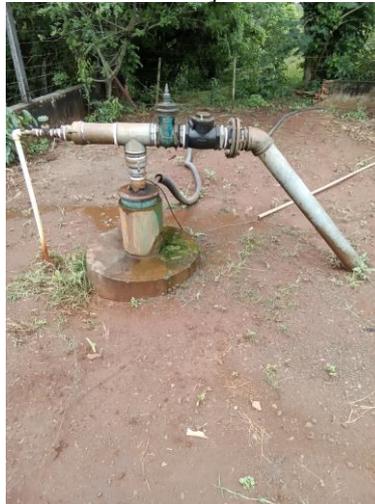
**Foto 19 - Poço Tarumã**

Ausência de manutenção, limpeza, conservação e segurança	Normas e procedimentos técnicos pertinentes		✓	Foto 19 e 21 (poço com vazamento, casa de comando precisa de pintura)
Inexistência de Relatório Operacional	Item 3.1.3 Manual de Fiscalização ORCIPAR		✓	Não identificado
Ausência de medição de nível	Art 4.2 da NBR da NBR 12.212/1992		✓	Não identificado
Inexistência de horímetro em funcionamento	NBR 12.212/1992	✓		Foto 22
Inexistência de bomba reserva à disposição	NBR 12.212/1992	✓		Foto 26
Não é realizada limpeza periódica do poço	NBR 12.212/1992		✓	Não identificado
Existem animais habitando ou transitando na área	Normas e procedimentos técnicos pertinentes		✓	Foto 27 (melhorar o cercamento do poço com alambrado)

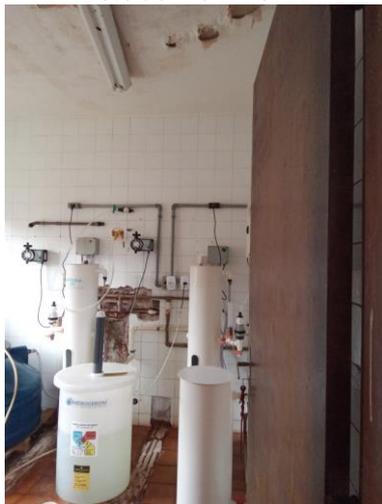
**Foto 36** – UTA Sede

UTA SEDE				
NÃO CONFORMIDADES	REFERÊNCIA LEGAL	SITUAÇÃO		REGISTRO
		CORRIGIDO	NÃO CORRIGIDO	
A área não é isolada (perímetro de segurança)	NBR 12.216/1992	✓		Foto 44 (A UTA está operando em uma sala isolada)
A área não é sinalizada (identificando a finalidade)	Art, 2º, XI da Lei Federal 11.445/07		✓	Foto 44
As condições de limpeza não são boas	Normas e procedimentos técnicos pertinentes	✓		Fotos 36 e 37
Estocagem inadequada de produtos químico	Normas e procedimentos técnicos pertinentes		✓	Fotos 41 e 42

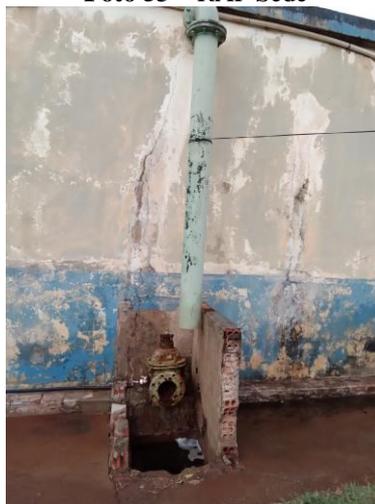
**Foto 53** – RAP Sede

RAP01 (SEDE)				
NÃO CONFORMIDADES	REFERÊNCIA LEGAL	SITUAÇÃO		REGISTRO
		CORRIGIDO	NÃO CORRIGIDO	
A área não é sinalizada (identificando a finalidade)	Art. 2º da Lei Federal 11.445/07		✓	Foto 52
Existência de vazamentos aparentes	Art. 2º, XI da Lei Federal 11.445/07		✓	Foto 54
Existência de locais sem guarda-corpos ou escadas ou em situação inadequada	Art. 5.16 da NBR 12217/1994		✓	Foto 52
Instalações não estão dentro das normas de segurança (escada/guarda corpo)	Art 5.16 da NBR 12217/1994		✓	Foto 52
Aberturas de inspeção não estão adequadamente fechadas	Art 5.13 da NBR 12217/1994		✓	Foto 53

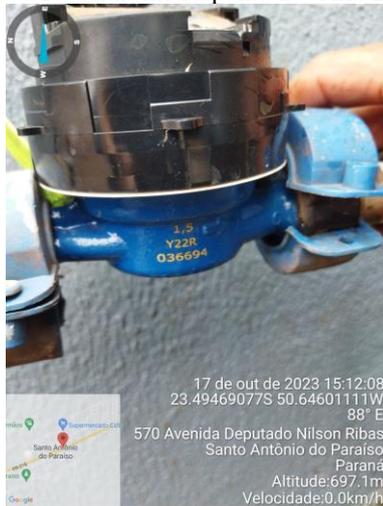
**Foto 62 – Hidrômetro ponto 2 – Ano 2022**

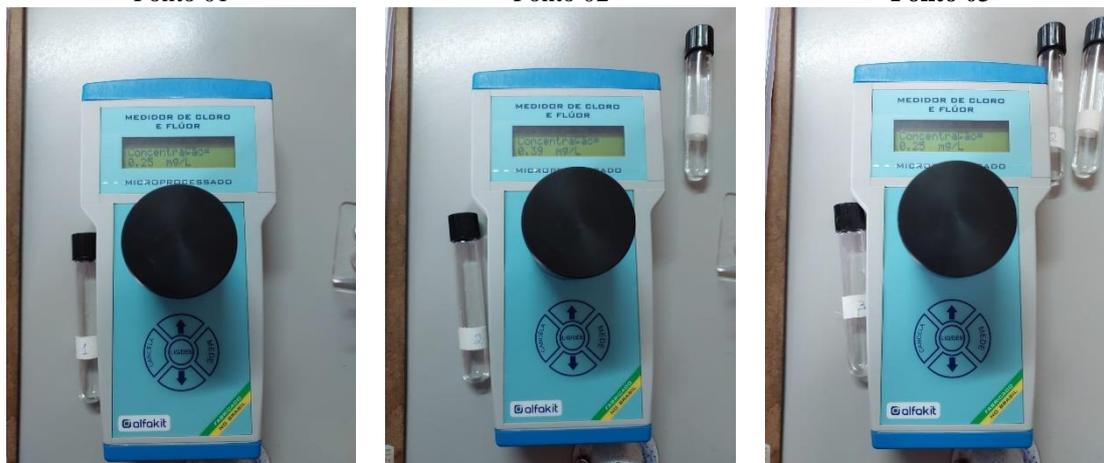
**Foto 67 - Medições de cloro**  
Ponto 02

- Ressaltamos que é de suma importância um cronograma de aferição dos hidrômetros para verificação de sua eficiência além de mapear a necessidade de troca. Tais ações quando bem praticadas corroboram para uma eficiente leitura, arrecadação e prestação de serviços.
- Recomendamos que se atentem as concentrações e a eficiência do processo de cloração, pois as concentrações dos pontos P02 e P03 encontram-se muito próximas do limite pelo Art. 32 da PORTARIA GM/MS Nº 888/2021.

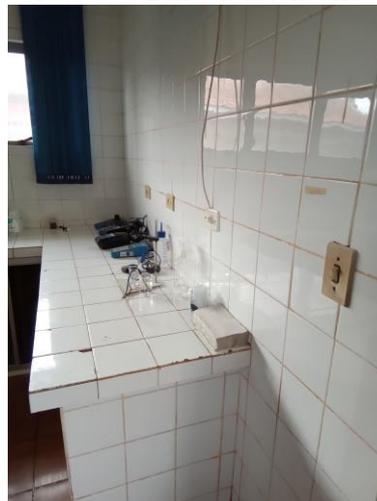
**Foto 71 – Armário laboratório**

Inexistência de armários para guardar reagentes e vidrarias	Art 5.20 da NBR 12.216/1992	✓		Foto 71
Os reagentes não estão armazenados adequadamente	Art 5.20 da NBR 12.216/1992	✓		Foto 71
Não existem fardamentos e EPIs (luva, avental, etc.) adequados para uso dos funcionários	NR 15 e Art. 5.18.4 da NBR 13035/1993	✓		Foto 72
