**RELATÓRIO TÉCNICO DE FISCALIZAÇÃO DE  
ACOMPANHAMENTO**

**Nº 37/2023**

**Serviço Autônomo de Água e Esgoto  
JATAIZINHO - SAAE**

**MARINGÁ - PR  
JANEIRO/2024**

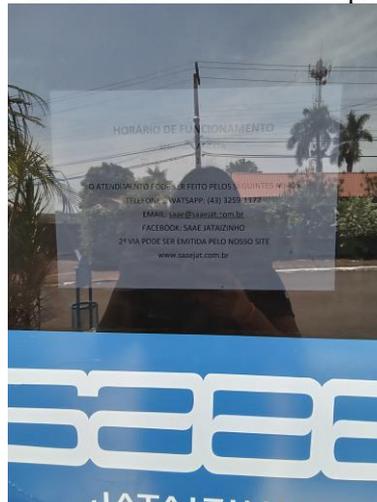
**Foto 2** – Horário de atendimento e plantão

<b>CORRIGIDO</b>	<b>NÃO CORRIGIDO</b>	
Não há exposição do horário de atendimento e telefone na fachada	Art. 6º, caput, VI da Lei Federal nº 13.460/2017	✓		Foto 2
Não possuir registro de reclamações e/ou solicitações dos usuários	Art. 15, caput, da Lei Federal nº 13.460/2017	✓		Foto 13
<b>ESTRUTURA FÍSICA</b>	<b>REFERÊNCIA LEGAL</b>	<b>SITUAÇÃO</b>		<b>REGISTRO</b>
		<b>CORRIGIDO</b>	<b>NÃO CORRIGIDO</b>	
A estrutura física não está em bom estado de conservação e manutenção	Art. 5º, caput, VIII da Lei Federal nº 13.460/2017		✓	Fotos 1, 7, 8 e 9 (pintura)
Localização e acessibilidade das unidades do prestador não são boas	Art. 5º, caput, X da Lei Federal nº 13.460/2017		✓	Foto 9 (Falta acessibilidade no banheiro)
<b>PRESTAÇÃO DE SERVIÇOS</b>	<b>REFERÊNCIA LEGAL</b>	<b>SITUAÇÃO</b>		<b>REGISTRO</b>
		<b>CORRIGIDO</b>	<b>NÃO CORRIGIDO</b>	
Inexistência de normas específicas para cada procedimento	Art. 6º, caput, VI da Lei Federal nº 13.460/2017		✓	Não apresentado regulamento.

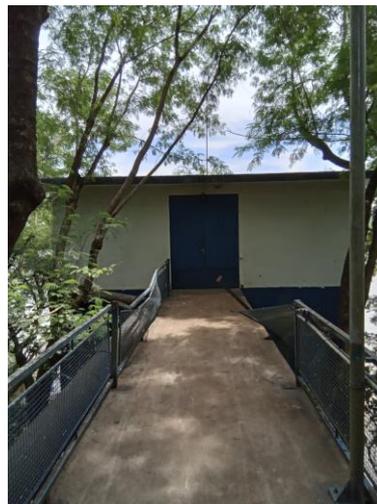
**Foto 17 – Acesso captação, guarda corpo com avarias**

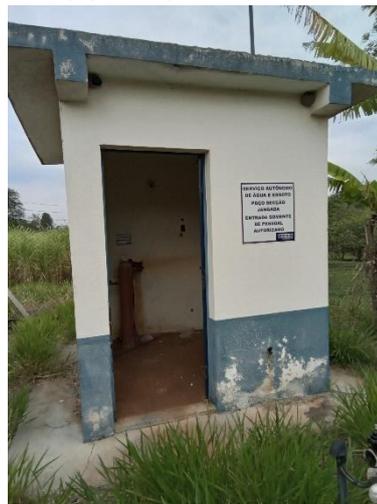
**Foto 24 – Casa de comando**

CAPTAÇÃO JANGADA				
NÃO CONFORMIDADES	REFERÊNCIA LEGAL	SITUAÇÃO		REGISTRO
		CORRIGIDO	NÃO CORRIGIDO	
As instalações não estão em bom estado de conservação	NBR 5674/1999		✓	Foto 24
Ausência de conjunto moto bomba de reserva a disposição	Art. 5.3.2 da NBR12.214/1992		✓	Não identificado
Ausência de extintor	Art. 10.9 da NR 10, art 23.1 da NR 23 e Art 5.2.1.1 da NPT 021/2014 do Corpo de Bombeiros do Paraná		✓	Não identificado
Ausência de monitoramento dos parâmetros de qualidade de água	Portaria GM/SM 5/2017 alterada pela GM/SM 888/2021		✓	Não apresentado
As instalações elétricas não são adequadas	NBR 5410/1997 e NBR 5410/1997		✓	Falta aterramento

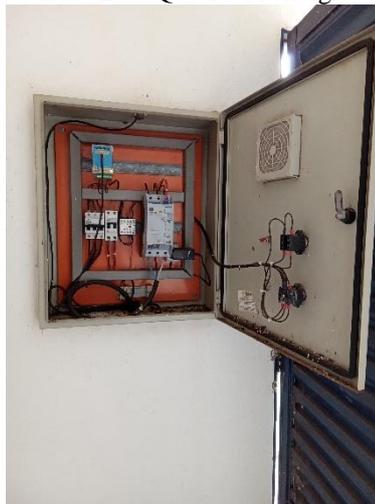
**Foto 28 – Quadro de energia**

Inexistência de registros das manutenções realizadas no quadro e demais itens pertencentes a parte elétrica	NBR 5419/2001 e NBR 5410/1997		✓	Não apresentado
Inexistência de diagrama unifilar atualizado no quadro com especificações do sistema de aterramento	Art 10.2.3 da NR10 e art 6.4 da NBR 5419/2001		✓	Foto 28
Falta de registros de manutenções na casa de comando	NBR 15.575/2021		✓	Não apresentado
Ausência de manutenção, limpeza, conservação e segurança	Normas e procedimentos técnicos pertinentes		✓	Fotos 24 e 28
Inexistência de Relatório Operacional	Item 3.1.3 Manual de Fiscalização ORCIPAR		✓	Não apresentado
Ausência de medição de nível	Art 4.2 da NBR da NBR 12.212/1992		✓	Não identificado
A espessura da laje de proteção é inferior a 15 cm	NBR 12.244/2006		✓	Foto 25
Inexistência de horímetro em funcionamento	NBR 12.212/1992		✓	Não identificado
Inexistência de bomba reserva à disposição	NBR 12.212/1992		✓	Não identificado

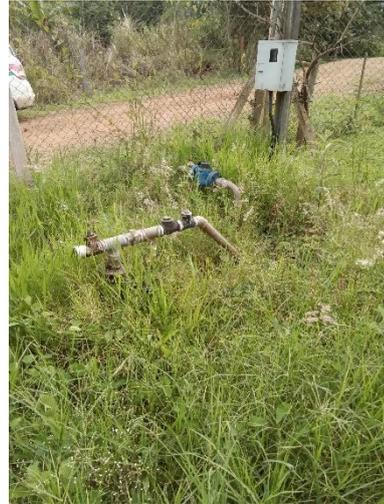
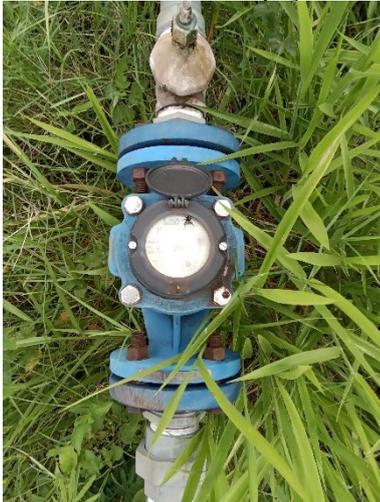
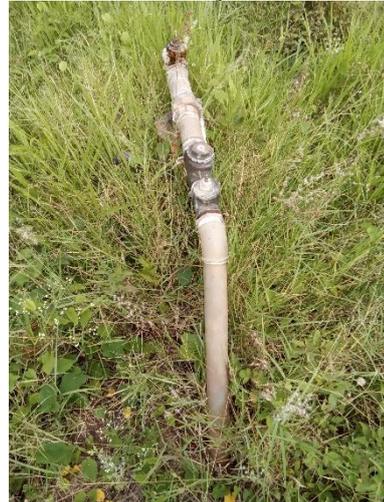
Inexistência de laje de proteção ao redor do poço	NBR 12.244/2006		✓	Fotos 30, 31 e 32
Inexistência de bomba reserva à disposição	NBR 12.212/1992		✓	Não identificado
Não é realizada limpeza periódica do poço	NBR 12.212/1992		✓	Não apresentado

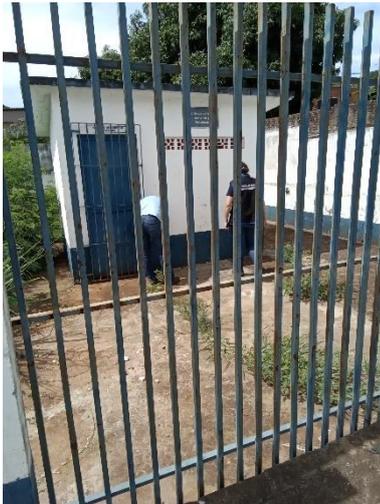
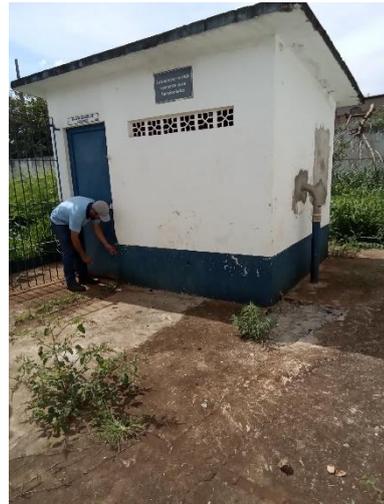
<b>BOOSTER 01</b>				
<b>NÃO CONFORMIDADES</b>	<b>REFERÊNCIA LEGAL</b>	<b>SITUAÇÃO</b>		<b>REGISTRO</b>
		<b>CORRIGIDO</b>	<b>NÃO CORRIGIDO</b>	
A área não é sinalizada (identificando seu uso para abastecimento público e nome)	Art. 2º, XI da Lei Federal 11.445/07		✓	Fotos 35 e 36
As estruturas não estão em bom estado de conservação	NBR 5674/1999		✓	Fotos 38. 39 e 40 (Falta pintura e acabamento)
As instalações elétricas não são adequadas	NBR 5410/1997 e NR 10		✓	Fotos 39 e 40 (falta aterramento)
Ausência de extintor	Art. 10.9 da NR 10, art. 23.1 da NR 23 e Art 5.2.1.1 da NPT 021/2014 do Corpo de Bombeiros do Paraná	✓		Fotos 42 e 43
Inexistência de registros de manutenções na casa de comando	NBR 15.575/2021		✓	Não apresentado
Ausência de manutenção, limpeza, conservação e segurança	Normas e procedimentos técnicos pertinentes		✓	Foto 36 (roçada com maior frequência e pintura)
Inexistência de Relatório Operacional	Item 3.1.3 Manual de Fiscalização ORCISPAR		✓	Não identificado

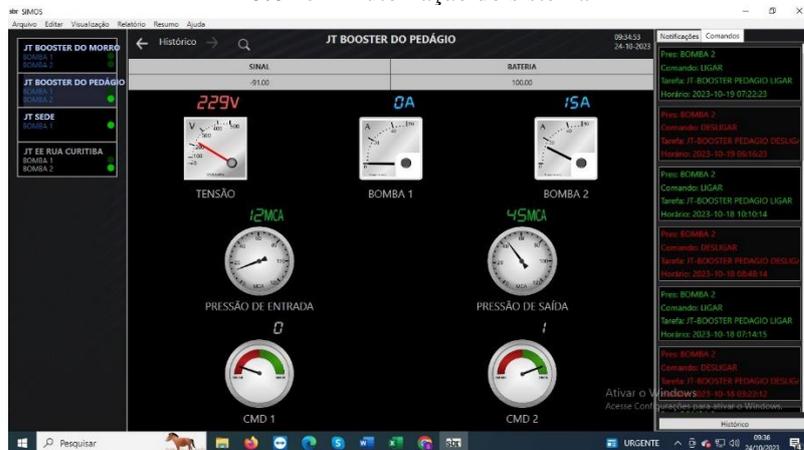
**Foto 45 – Automação do sistema**

Sistema não automatizado	Normas e procedimentos técnicos pertinentes	✓		Foto 45
O sistema não é operado à distância	Normas e procedimentos técnicos pertinentes	✓		Foto 45

Inexistência de registros das manutenções realizadas no quadro e demais itens pertencentes a parte elétrica	NBR 5419/2001 e NBR 5410/1997		✓	Não identificado
Inexistência de diagrama unifilar atualizado no quadro com especificações do sistema de aterramento	Art. 10.2.3 da NR10 e Art. 6.4 da NBR 5419/2001		✓	Foto 51
Inexistência de registros de manutenções na casa de comando	NBR 15.575/2021		✓	Não identificado
Ausência de manutenção, limpeza, conservação e segurança	Normas e procedimentos técnicos pertinentes		✓	Foto 46
Inexistência de Relatório Operacional	Item 3.1.3 Manual de Fiscalização ORCISPAR		✓	Não apresentado
Sistema não automatizado	Normas e procedimentos técnicos pertinentes	✓		Foto 45
O sistema não é operado à distância	Normas e procedimentos técnicos pertinentes	✓		Foto 45

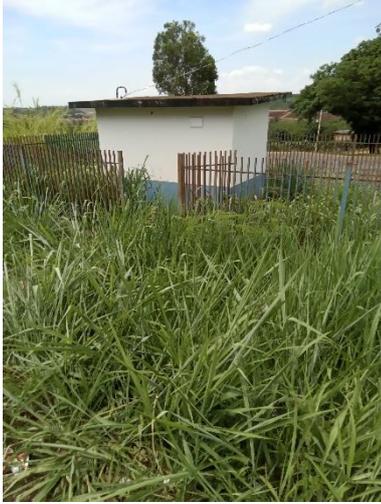
**Foto 46**

BOOSTER 02				
NÃO CONFORMIDADES	REFERÊNCIA LEGAL	SITUAÇÃO		REGISTRO
		CORRIGIDO	NÃO CORRIGIDO	
A área não é isolada (com perímetro de segurança contra acesso de pessoas não autorizadas e animais)	Art. 2º, XI da Lei Federal 11.445/07		✓	Foto 46 (O local é cercado, porém o portão estava aberto)
As estruturas não estão em bom estado de conservação	NBR 5674/1999		✓	Foto 46 (necessário poda, limpeza e pintura do local)
<del>Formação de vórtice na tubulação de sucção em elevatórias padrão (não do tipo booster)</del>	<del>Art. 5.6.1 item da NBR 12.214/1992</del>		-	Não se aplica
As instalações elétricas não são adequadas	NBR 5410/1997 e NR 10	✓		Fotos 50 e 51
As instalações elétricas não estão em bom estado de conservação	NBR 5410/1997 e NR 10	✓		Foto 51
Os sinalizadores do quadro de comando não estão funcionando corretamente	NBR 5410/1997 e NR 10	✓		Foto 52 e 45 (Sistema foi automatizado e há controle do horímetro)

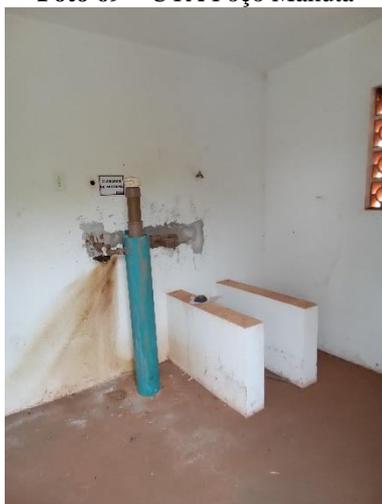
**Foto 69 – UTA Poço Makuta**

UNIDADE DE TRATAMENTO MAKUTA				
NÃO CONFORMIDADES	REFERÊNCIA LEGAL	SITUAÇÃO		REGISTRO
		CORRIGIDO	NÃO CORRIGIDO	
A área não é iluminada	Normas e procedimentos técnicos pertinentes	✓		Foto 70
As condições de limpeza não são boas	Normas e procedimentos técnicos pertinentes		✓	Foto 69 e 70 (falta tela mosquiteira - pintura ou revestimento parede e pintura ou revestimento cerâmico chão)
Ausência de manutenção, limpeza, conservação e segurança	Normas e procedimentos técnicos pertinentes		✓	Foto 69 e 70
Inexistência de Relatório Operacional	Item 3.1.3 Manual de Fiscalização ORCISPAR		✓	Não apresentado

- Deve ser realizado aterramento dos quadros de energia (NR 10);
- Colocar tela mosquiteira nas aberturas (recomenda deixar com tijolos vazados as aberturas para iluminação e ventilação);
- Colocar revestimento ou pintura lavável de parede e revestimento cerâmico ou pintura de chão para facilitar limpeza da unidade de tratamento.

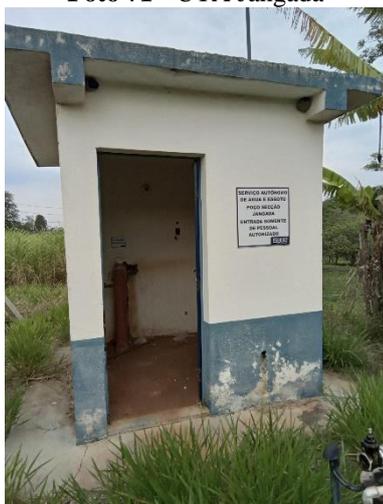
**Foto 71 - UTA Jangada**

UNIDADE DE TRATAMENTO JANGADA				
NÃO CONFORMIDADES	REFERÊNCIA LEGAL	SITUAÇÃO		REGISTRO
		CORRIGIDO	NÃO CORRIGIDO	
A área não é iluminada	Normas e procedimentos técnicos pertinentes		✓	Foto 72
As condições de limpeza não são boas	Normas e procedimentos técnicos pertinentes		✓	Fotos 71 e 72
Ausência de manutenção, limpeza, conservação e segurança	Normas e procedimentos técnicos pertinentes		✓	Fotos 71 e 72
Ausência de EPIs para os operadores (óculos, luvas, etc.)	NR 15 e Art. 5.18.4 da NBR 13035/1993		✓	Não identificado
Inexistência de Relatório Operacional	Item 3.1.3 Manual de Fiscalização ORCISPAR		✓	Não apresentado

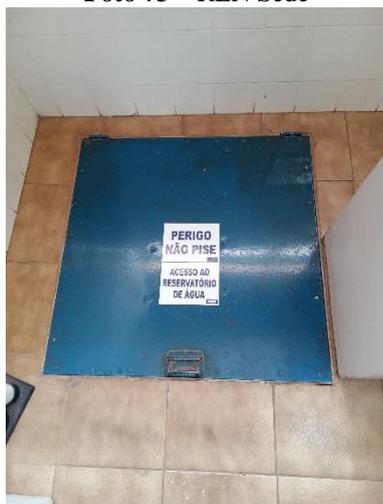
**Foto 73 – REN Sede**

RESERVATÓRIO ENTERRADO (REN) SEDE				
NÃO CONFORMIDADES	REFERÊNCIA LEGAL	SITUAÇÃO		REGISTRO
		CORRIGIDO	NÃO CORRIGIDO	
A área não é sinalizada (identificando a finalidade)	Art. 2º da Lei Federal 11.445/07	✓		Foto 73
Limpeza e desinfecção não é feita adequadamente	Art. 5.1 da nbr 15527/2007	✓		Anexo10 – Laudos de limpeza dos reservatórios
RESERVATÓRIO APOIADO (RAP) SEDE				
NÃO CONFORMIDADES	REFERÊNCIA LEGAL	SITUAÇÃO		REGISTRO
		CORRIGIDO	NÃO CORRIGIDO	
A área não é sinalizada (identificando a finalidade)	Art. 2º da Lei Federal 11.445/07	—	—	Desativado devido rompimento

- É necessário realizar o isolamento da área dos reservatórios indicando seu uso para o serviço de abastecimento público;
- Deve haver uma placa com identificação e capacidade do reservatório;
- Os reservatórios elevados devem ter escadas de acesso a cobertura protegidos por guarda-corpo, e no início da escada deve ser previsto um meio de impedir o acesso de pessoas não autorizadas;
- Analisar vida útil das estruturas de concreto e metálicas (NBR's 6118/2003 e 15575/2013).

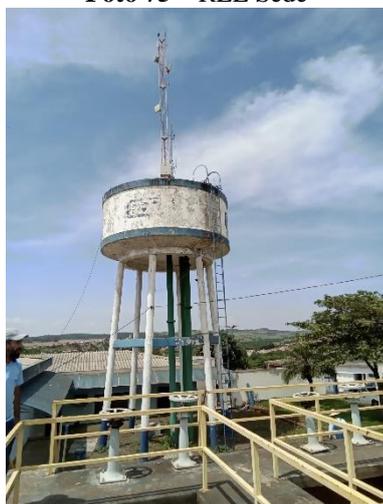
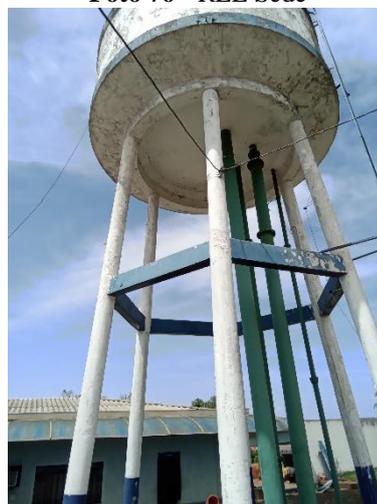
CORRIGIDO	NÃO CORRIGIDO	
A área não é sinalizada (identificando a finalidade)	Art. 2º da Lei Federal 11.445/07		✓	Fotos 75 e 76
Existência de locais sem guarda-corpos ou escadas ou em situação inadequada	Art. 5.16 da NBR 12217/1994		✓	Fotos 75 e 76
Instalações não estão dentro das normas de segurança (escada/guarda corpo)	Art 5.16 da NBR 12217/1994		✓	Fotos 75 e 76

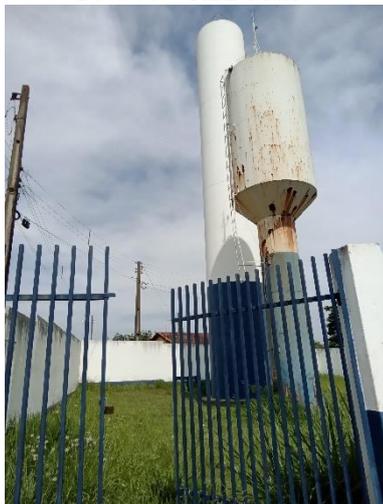
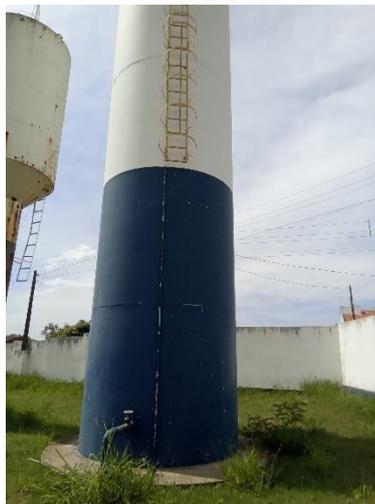
<b>RESERVATÓRIO ELEVADO (REL) MORRO</b>				
<b>NÃO CONFORMIDADES</b>	<b>REFERÊNCIA LEGAL</b>	<b>SITUAÇÃO</b>		<b>REGISTRO</b>
		<b>CORRIGIDO</b>	<b>NÃO CORRIGIDO</b>	
A área não é sinalizada (identificando a finalidade)	Art. 2º da Lei Federal 11.445/07		✓	Fotos 77 e 78
Limpeza e desinfecção não é feita adequadamente	Art. 5.1 da nbr 15527/2007	✓		Anexo 10
Inexistência de para-raios em reservatórios elevados	Art. 5.16.7 da NBR 12217/1994		✓	Foto 77
Não há macromedicação (saída e/ou entrada)	Art. 5.7 da NBR 12217/1994		✓	Não identificado
<b>RESERVATÓRIO ELEVADO (REL) PEDÁGIO</b>				
<b>NÃO CONFORMIDADES</b>	<b>REFERÊNCIA LEGAL</b>	<b>SITUAÇÃO</b>		<b>REGISTRO</b>
		<b>CORRIGIDO</b>	<b>NÃO CORRIGIDO</b>

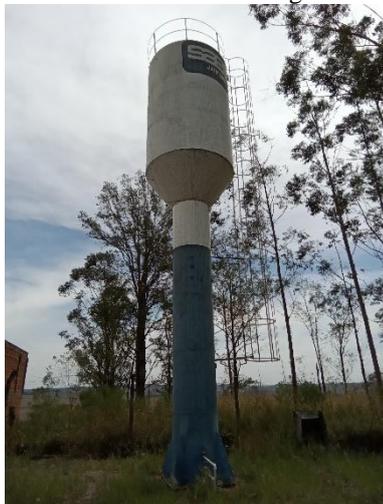
**Foto 79 – REL Pedágio**

A área não é sinalizada (identificando a finalidade)	Art. 2º da Lei Federal 11.445/07		✓	Foto 79
Limpeza e desinfecção não é feita adequadamente	Art. 5.1 da nbr 15527/2007	✓		Anexo 10
Inexistência de para-raios em reservatórios elevados	Art. 5.16.7 da NBR 12217/1994		✓	Foto 79
Não há macromedição (saída e/ou entrada)	Art. 5.7 da NBR 12217/1994		✓	Não identificado
<b>RESERVATÓRIO ELEVADO JANGADA</b>				
NÃO CONFORMIDADES	REFERÊNCIA LEGAL	SITUAÇÃO		REGISTRO
		CORRIGIDO	NÃO CORRIGIDO	
A área não é isolada (perímetro de segurança)	Art. 5.16.8 da NBR 12217/1994		✓	Foto 80 e 81
Existência de locais sem guarda-corpos ou escadas ou em situação inadequada	Art. 5.16 da NBR 12217/1994		✓	Foto 80 e 81
Limpeza e desinfecção não é feita adequadamente	Art. 5.1 da nbr 15527/2007	✓		Anexo 10
Inexistência de para-raios em reservatórios elevados	Art. 5.16.7 da NBR 12217/1994		✓	Não identificado
Não há macromedição (saída e/ou entrada)	Art. 5.7 da NBR 12217/1994		✓	Não identificado

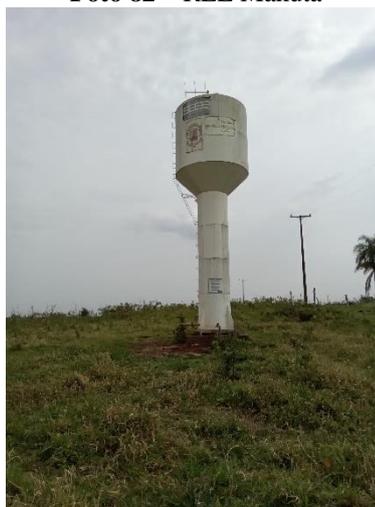
**Foto 82 – REL Makuta**

<b>RESERVATÓRIO ELEVADO MAKUTA</b>				
NÃO CONFORMIDADES	REFERÊNCIA LEGAL	SITUAÇÃO		REGISTRO
		CORRIGIDO	NÃO CORRIGIDO	
A área não é isolada (perímetro de segurança)	Art. 5.16.8 da NBR 12217/1994		✓	Foto 82
A área não é sinalizada (identificando a finalidade)	Art. 2º da Lei Federal 11.445/07	✓		Foto 83
Existência de locais sem guarda-corpos ou escadas ou em situação inadequada	Art. 5.16 da NBR 12217/1994		✓	Foto 84
Instalações não estão dentro das normas de segurança (escada/guarda corpo)	Art 5.16 da NBR 12217/1994		✓	Foto 84
Limpeza e desinfecção não é feita adequadamente	Art. 5.1 da nbr 15527/2007	✓		Anexo 10
Inexistência de para-raios em reservatórios elevados	Art. 5.16.7 da NBR 12217/1994		✓	Não identificado
Não há macromedição (saída e/ou entrada)	Art. 5.7 da NBR 12217/1994		✓	Não identificado

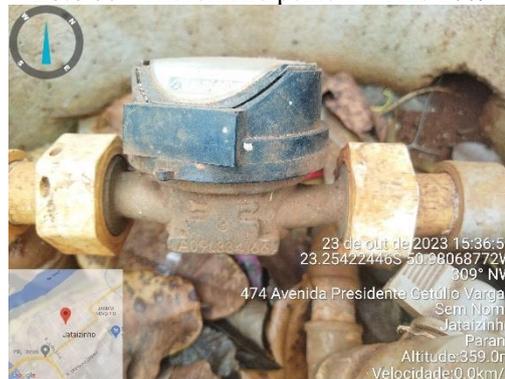
**Foto 86** – Hidrômetro ponto 1 – Ano 2009

- Todos os pontos medidos pressão estão dentro dos limites permitidos;
- Elaborar levantamento para controle de redução de perdas. Apresentar relatório assinado pelo diretor e responsável técnico com atribuição;
- Dever ser realizada limpeza da rede (pontas). Apresentar relatório com datas da realização da limpeza assinado pelo responsável técnico pelo SAMAE;
- Trocar hidrômetros com mais de cinco anos de uso. (Fotos 86, 89 e 92)

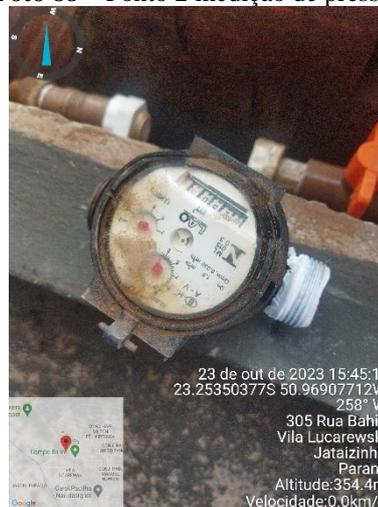
**Foto 89 - Hidrômetro ponto 2 – Ano 2009**

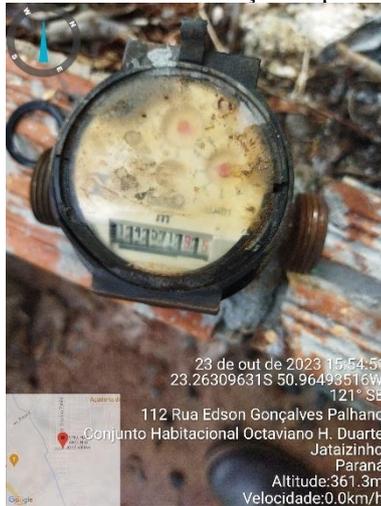
**Foto 92 - Hidrômetro ponto 3 – Ano 2009**

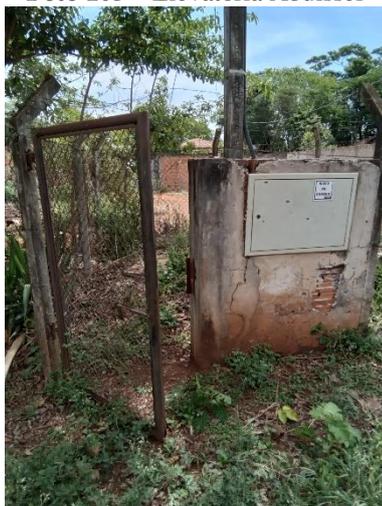
Sem registros das manutenções realizadas no quadro e demais itens pertencentes a parte elétrica	NBR 5419/2001 e NBR 5410/1997		✓	Não identificado
Sem diagrama unifilar atualizado no quadro com especificações do sistema de aterramento	Art. 10.2.3 da NR10 e art. 6.4 da NBR 5419/2001		✓	Não identificado
Sem registros de manutenções na casa de comando	NBR 15.575/2021		✓	Não identificado
Inexistência de Relatório Operacional	Item 3.1.3 do Manual de Fiscalização ORCIPAR		✓	Não apresentado
Ausência de manutenção, limpeza, conservação e segurança	Normas e procedimentos técnicos pertinentes		✓	Foto 109 e 110 (Ausência de cercamento e identificação da área)
<b>MINI ELEVATÓRIA RUA ABULSSEF</b>				
CONTROLE	REFERÊNCIA LEGAL	SITUAÇÃO		REGISTRO
		CORRIGIDO	NÃO CORRIGIDO	
A área não é sinalizada identificando o seu uso	Art. 2º, XI da Lei Federal 11.445/07		✓	Fotos 105 e 106
A área não é iluminada	Art. 5.13 da NBR 12208/1992		✓	Fotos 105 e 106

Não existe projeto da estação elevatória de esgoto	NBR 12208/1992		✓	Não apresentado
As instalações elétricas não são adequadas	NBR 5410/1997 e NBR 5410/1997		✓	Não identificado
Sem registros das manutenções realizadas no quadro e demais itens pertencentes a parte elétrica	NBR 5419/2001 e NBR 5410/1997		✓	Não apresentado
Sem diagrama unifilar atualizado no quadro com especificações do sistema de aterramento	Art. 10.2.3 da NR10 e art. 6.4 da NBR 5419/2001		✓	Não identificado
Sem registros de manutenções na casa de comando	NBR 15.575/2021		✓	Não apresentado
Inexistência de Relatório Operacional	Item 3.1.3 do Manual de Fiscalização ORCIPAR		✓	Não apresentado
Ausência de manutenção, limpeza, conservação e segurança	Normas e procedimentos técnicos pertinentes		✓	Fotos 105 a 108 (quadro de energia sem abrigo e fora do cercamento)

**Foto 105** – Elevatória Abulssef

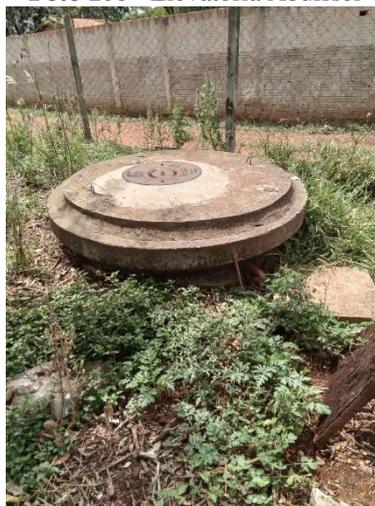
**Foto 106** - Elevatória Abulssef

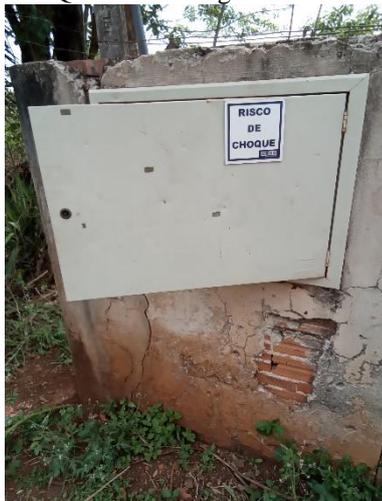
**Foto 107** – Quadro de energia elevatória Abulssef

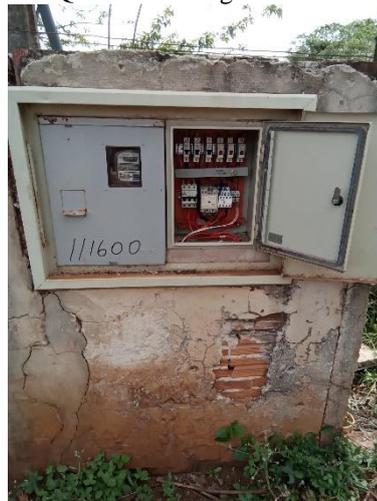
**Foto 108** – Quadro de energia elevatória Abulssef

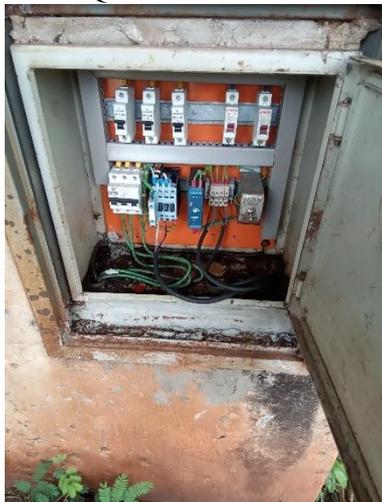
Existência de locais sem guarda-corpos ou escadas adequadas	Art. 5.10 da NBR 12208/1993		✓	Foto 119 e 120
Há sinais de vazamento na estação	Art. 2º, XI da Lei Federal 11.445/07	✓		Foto 119 e 120
Sem registros das manutenções realizadas no quadro e demais itens pertencentes a parte elétrica	NBR 5419/2001 e NBR 5410/1997		✓	Não apresentado
Sem diagrama unifilar atualizado no quadro com especificações do sistema de aterramento	Art. 10.2.3 da NR10 e art. 6.4 da NBR 5419/2001		✓	Não identificado
Sem registros de manutenções na casa de comando	NBR 15.575/2021		✓	Não identificado
Inexistência de Relatório Operacional	Item 3.1.3 do Manual de Fiscalização ORCIPAR		✓	Não apresentado
<b>MINI ELEVATÓRIA RUA CURITIBA</b>				
CONTROLE	REFERÊNCIA LEGAL	SITUAÇÃO		REGISTRO
		CORRIGIDO	NÃO CORRIGIDO	
Não existe projeto da estação elevatória de esgoto	NBR 12208/1992		✓	Não apresentado
As instalações elétricas não são adequadas	NBR 5410/1997 e NBR 5410/1997		✓	Fotos 110 e 111

**Foto 111** - Quadro elevatória Rua Curitiba

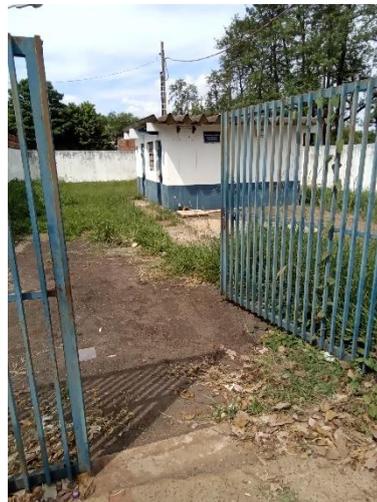
ELEVATÓRIA BADOLA				
CONTROLE	REFERÊNCIA LEGAL	SITUAÇÃO		REGISTRO
		CORRIGIDO	NÃO CORRIGIDO	
A área não é sinalizada identificando o seu uso	Art. 2º, XI da Lei Federal 11.445/07		✓	Fotos 112 e 113
Não existe projeto da estação elevatória de esgoto	NBR 12208/1992		✓	Não apresentado
Há falhas no sistema de bombeamento	Art. 5.7 da NBR 12208/1992	✓		Foto 119

**Foto 112** – Acesso elevatória do Badola

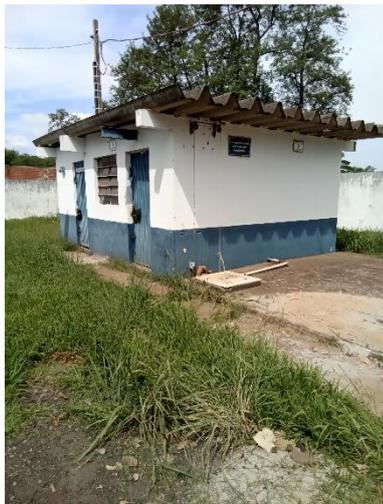
**Foto 113** – Elevatória do Badola

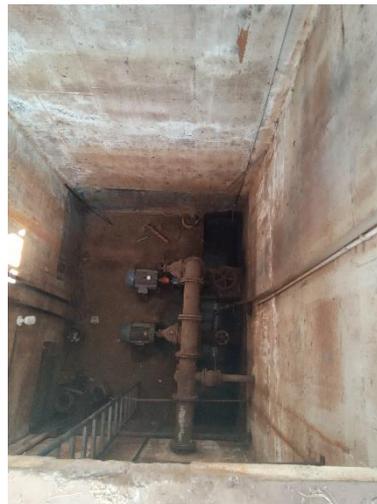
**Foto 120** – EE do Badola

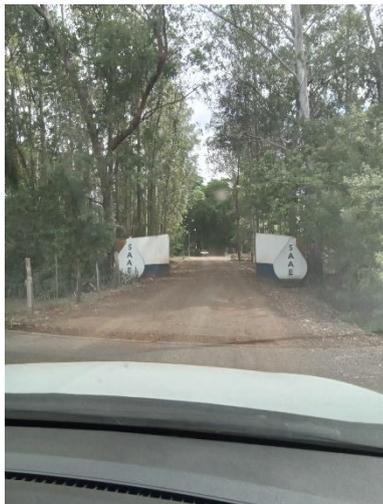
ESTAÇÃO DE TRATAMENTO DE EFLUENTE				
CONTROLE	REFERÊNCIA LEGAL	SITUAÇÃO		REGISTRO
		CORRIGIDO	NÃO CORRIGIDO	
Sem inscrição no CTF/APP (IBAMA)	Instrução Normativa IBAMA nº 13/2021	✓		Anexo 09
A área não é sinalizada identificando a ETE	Art. 2º, XI da Lei Federal 11.445/07		✓	Foto 121
Inexistência do projeto da ETE	NBR 12209/1922		✓	Não apresentado

**Foto 121** – Acesso E.T.E

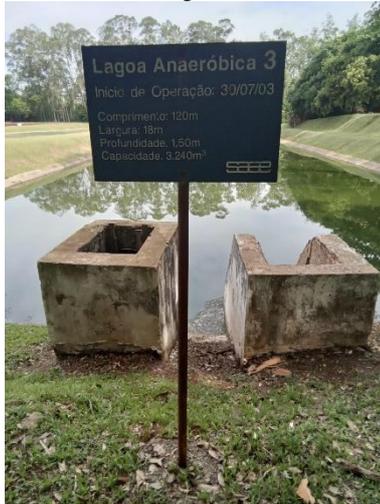
As estruturas não estão em bom estado de conservação	NBR 5674/1999		✓	Foto 131
Ausência de tratamento e/ou destinação correta do lodo	Art. 5.10 da NBR 12209/1992		✓	Foto 135 (não apresentado destinação)
Ausência de manutenção, limpeza, conservação e limpeza	Normas e procedimentos técnicos pertinentes		✓	Fotos 127 e 128
MEDIDOR DE VAZÃO	REFERÊNCIA LEGAL	SITUAÇÃO		REGISTRO
		CORRIGIDO	NÃO CORRIGIDO	
Sem controle das vazões medidas (frequência)	NBR 12209/1992		✓	Não apresentado
LAGOA ANAERÓBIA	REFERÊNCIA LEGAL	SITUAÇÃO		REGISTRO
		CORRIGIDO	NÃO CORRIGIDO	
Levantamento de lodo na lagoa ou manchas na superfície	NBR 12209/1992		✓	Fotos 125, 127 e 128 (lagoas com coloração verde indicando presença de algas)
A lagoa não se encontra em boas condições	NBR 12209/1992		✓	Fotos 125, 127 e 128
LAGOA FACULTATIVA	REFERÊNCIA LEGAL	SITUAÇÃO		REGISTRO
		CORRIGIDO	NÃO CORRIGIDO	
A lagoa não se encontra em boas condições	NBR 12209/1992		✓	Foto 131

**Foto 127 – Lagoa anaeróbica 3**

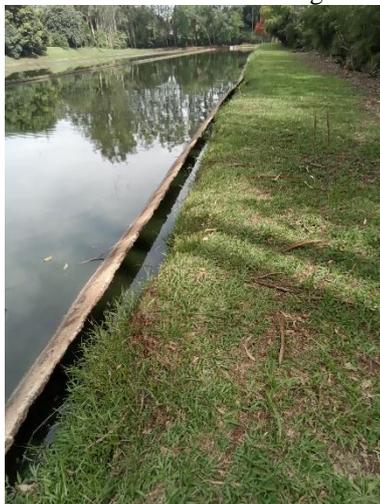
**Foto 131 – Afastamento concreto lagoa facultativa**

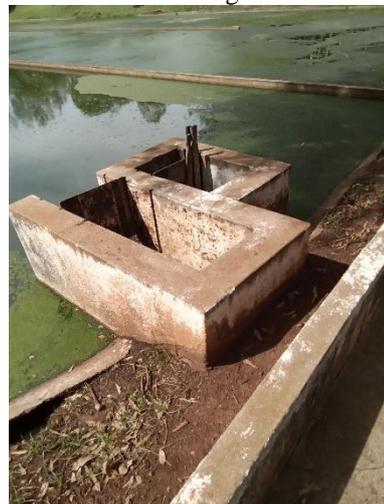
**Foto 132 – Saída lagoa facultativa**

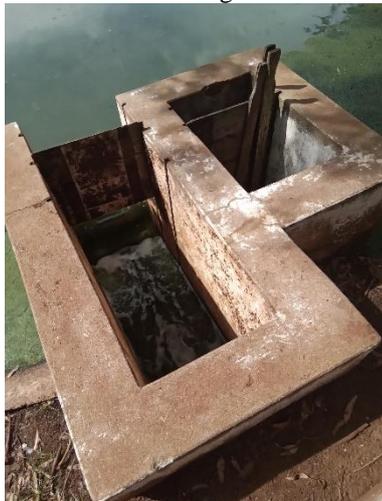
Dispositivo de saída da lagoa não está afogado	NBR 12209/1992		✓	Foto 133
PARÂMETROS E CONTROLE DE EFLUENTE	REFERÊNCIA LEGAL	SITUAÇÃO		REGISTRO
		CORRIGIDO	NÃO CORRIGIDO	
Não realizar automonitoramento do padrão de lançamento do efluente final	Art. 24 da CONAMA 430/2011		✓	Anexo 07 (Frequência da outorga deve ser bimestral foi enviado uma análise de julho 2023)
O efluente tratado não atende aos padrões físico-químicos de lançamento preconizados legislação, licenças ambientais e/ou outorga	CONAMA 430/2011	✓		Anexo 07 (Análise efluente tratado)
Não é feito o monitoramento de lançamentos e descargas indevidos na rede de esgoto (despejos industriais, caminhões limpa-fossa, etc.)	CONAMA 430/2011		✓	Não apresentado
Não é feito o monitoramento do esgoto bruto e tratado para	CONAMA 430/2011		✓	Não apresentadas análises do efluente bruto

**Foto 133 - Saída lagoa facultativa**

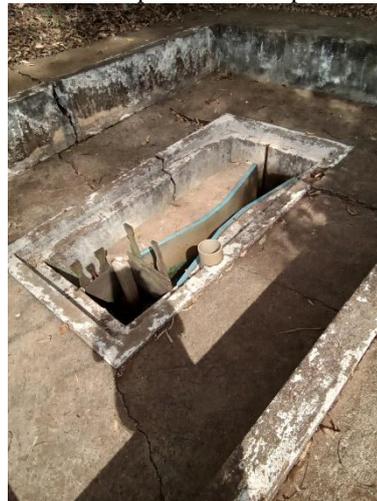
**Foto 134 – Calha parshall saída para manancial**

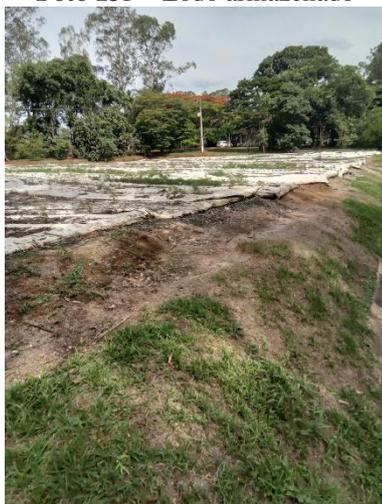
**Foto 135 – Lodo armazenado**
