**RELATÓRIO TÉCNICO DE FISCALIZAÇÃO DE  
ACOMPANHAMENTO**

**Nº 46/2023**

**Serviço Autônomo Municipal de Água e Esgoto**

**SAMAE – Ibiporã - PR**

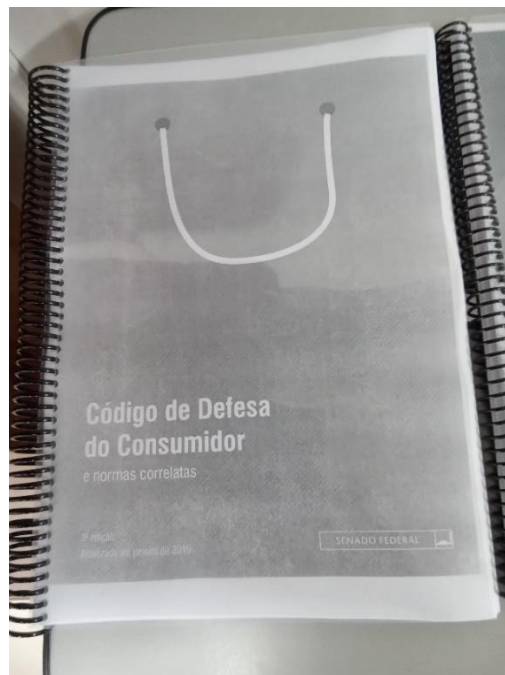
Não realizar aferição de hidrômetros	Conforme regulamento aplicável ao prestador		✓	Não identificado
Não disponibilizar Código de Defesa do Consumidor dos serviços no atendimento ao usuário	Art. 1º da Lei Federal nº 12.291/2010	✓		Foto 04
Não disponibilizar Portaria do Ministério da Saúde que dispõe sobre os padrões de potabilidade da água no atendimento ao usuário	Art. 6º, caput, VI da Lei Federal nº 13.460/2017	✓		Foto 09

Foto 04 – Código de Defesa do Consumidor

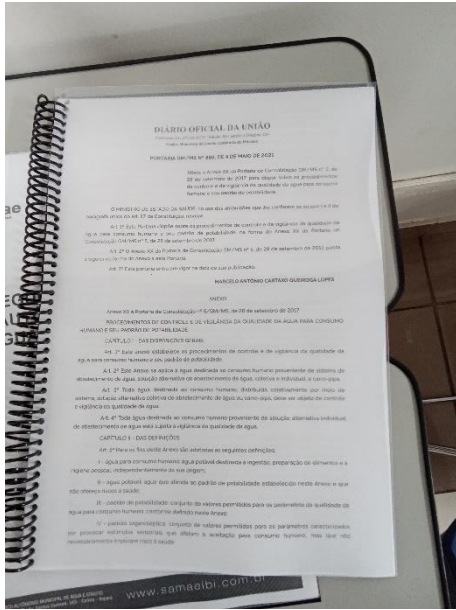
Foto 09 – Portaria Ministério da Saúde

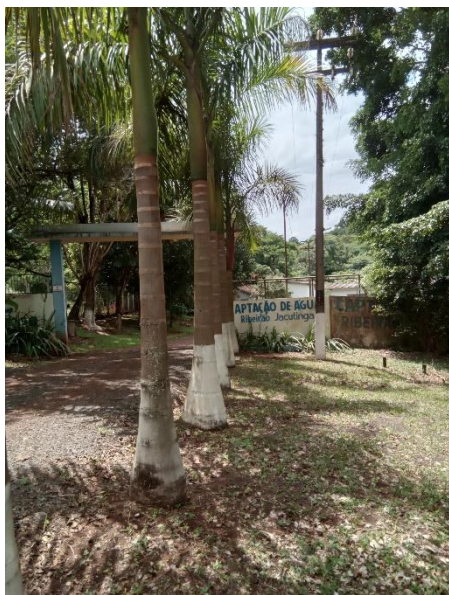
UNIDADE FISCALIZADA	REFERÊNCIA LEGAL	NÃO CONFORMIDADE		REGISTRO
		MANANCIAL	NÃO CORRIGIDA	
		GERAL	CORRIGIDA	
A área não é sinalizada (identificando o manancial e seu uso para abastecimento público)	Art. 2º, XI da Lei Federal 11.445/07	✓		Foto 18

UNIDADE FISCALIZADA	REFERÊNCIA LEGAL	NÃO CONFORMIDADE		REGISTRO
		CORRIGIDA	NÃO CORRIGIDA	
<b>CAPTAÇÃO</b>				
Ausência de identificação da área	Art. 2º, XI da Lei Federal 11.445/07	✓		Foto 18
Inexistência de Licença de Operação da captação	Lei Federal nº 9.433/97	✓		Foto 24
Ausência de EPIs para os operadores (óculos, luvas, etc.)	NR 15 e Art. 5.18.4 da NBR 13035/1993	✓		Identificado no local
Inexistência de plano de contingência em caso de inundação da área	Art. 2º da Lei Federal 12.608/2012		✓	Não identificado
Inexistência de diagrama unifilar atualizado no quadro com especificações do sistema de aterramento	Art. 10.2.3 da NR10 e art. 6.4 da NBR 5419/2001		✓	Não identificado (deixar uma cópia nos quadros de comando)
Sem registros de manutenções na casa de comando	NBR 15.575/2021	✓		Foto 25

Foto 18 – Acesso e identificação da área

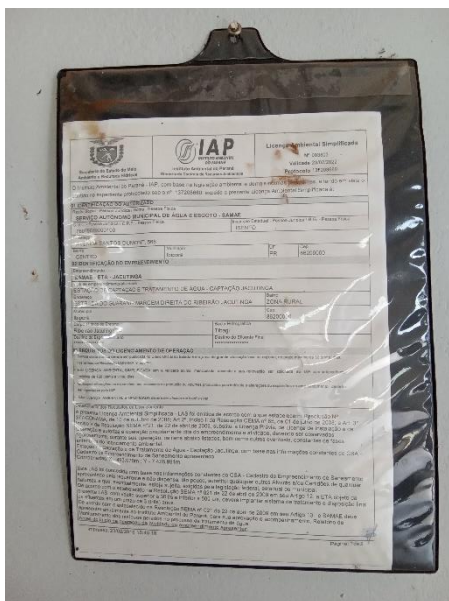
Foto 24 – Licença de operação

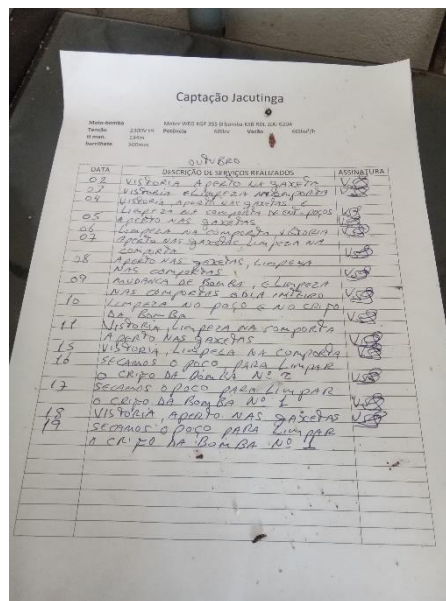
Foto 25 – Registro de manutenções

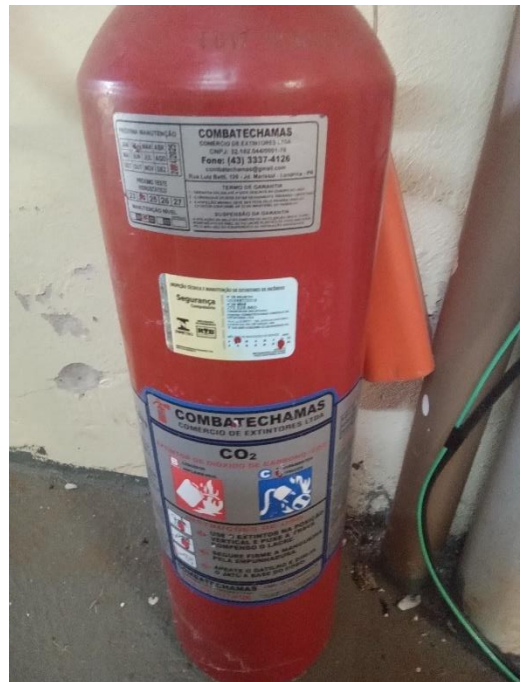
MANANCIAL SUBTERRÂNEO	REFERÊNCIA LEGAL	NÃO CONFORMIDADES		REGISTRO
		CORRIGIDA	NÃO CORRIGIDA	
Extintor de incêndio fora da validade	Art. 10.9 da NR 10, art 23.1 da NR 23 e Art 5.2.1.1 da NPT 021/2014 do Corpo de Bombeiros do Paraná	✓		Foto 31
Ausência de identificação da área (conforme outorga IAT)	Art. 2º, XI da Lei Federal 11.445/07		✓	Não identificado
As instalações elétricas não são adequadas	NBR 5410/1997 e NBR 5410/1997	✓		Foto 30 (verificar sistema de resfriamento)
Inexistência de registros das manutenções realizadas no quadro e demais itens pertencentes a parte elétrica	NBR 5419/2001 e NBR 5410/1997	✓		Foto 30
Falta de registros de manutenções na casa de comando	NBR 15.575/2021		✓	Não foi identificada ficha com anotações
Ausência de manutenção, limpeza, conservação e segurança	Normas e procedimentos técnicos pertinentes	✓		Fotos 26 a 31
Inexistência de Relatório Operacional	Item 3.1.3 Manual de Fiscalização ORCIPAR		✓	Não identificado

Foto 31 – Extintor

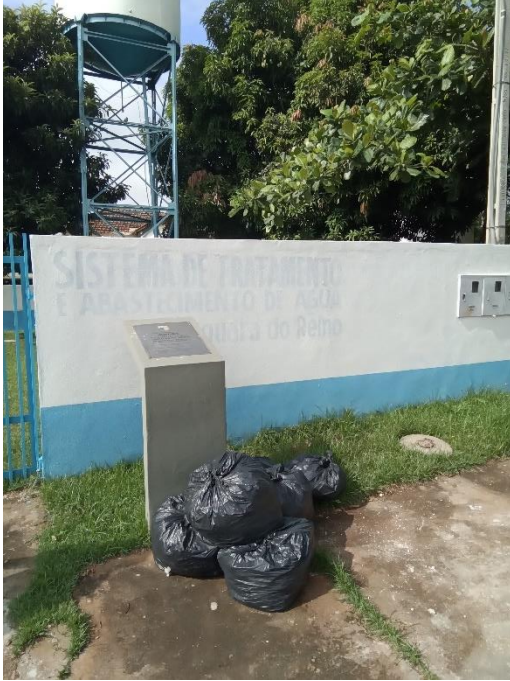
MANANCIAL SUBTERRÂNEO	REFERÊNCIA LEGAL	NÃO CONFORMIDADES		REGISTRO
		CORRIGIDA	NÃO CORRIGIDA	
Ausência de extintor	Art. 10.9 da NR 10, art 23.1 da NR 23 e Art 5.2.1.1 da NPT 021/2014 do Corpo de Bombeiros do Paraná	✓		Foto 36
Ausência de tomada de água para coleta de água bruta	Art. 4.2 da NBR 12.212/1992		✓	Foto 33
Ausência de monitoramento dos parâmetros de qualidade de água	Portaria GM/SM 5/2017 alterada pela GM/SM 888/2021	✓		Anexo 05
As instalações elétricas não são adequadas	NBR 5410/1997 e NBR 5410/1997	✓		Foto 35 (melhorar limpeza)
Inexistência de registros das manutenções realizadas no quadro e demais itens pertencentes a parte elétrica	NBR 5419/2001 e NBR 5410/1997		✓	Não identificado
Inexistência de diagrama unifilar atualizado no quadro com especificações do sistema de aterramento	Art 10.2.3 da NR10 e art 6.4 da NBR 5419/2001		✓	Não identificado no quadro de comando
As instalações não estão em bom estado de conservação.	NBR 5674/1999	✓		Fotos 32 a 35

Foto 32 – Identificação e acesso ao poço

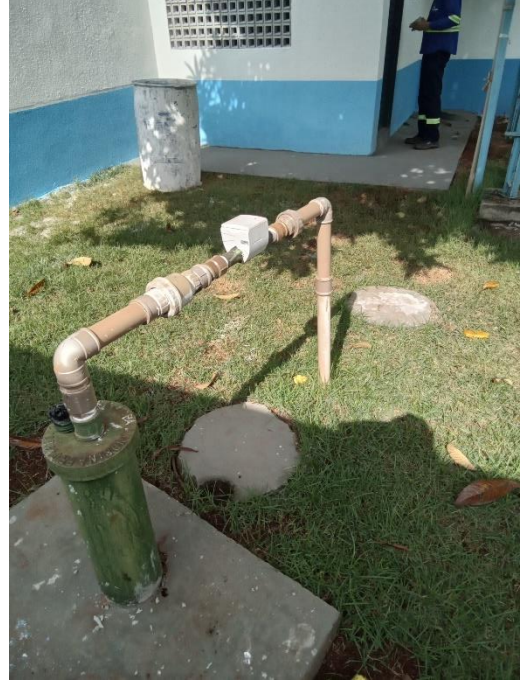
Foto 33 – Poço Taquara

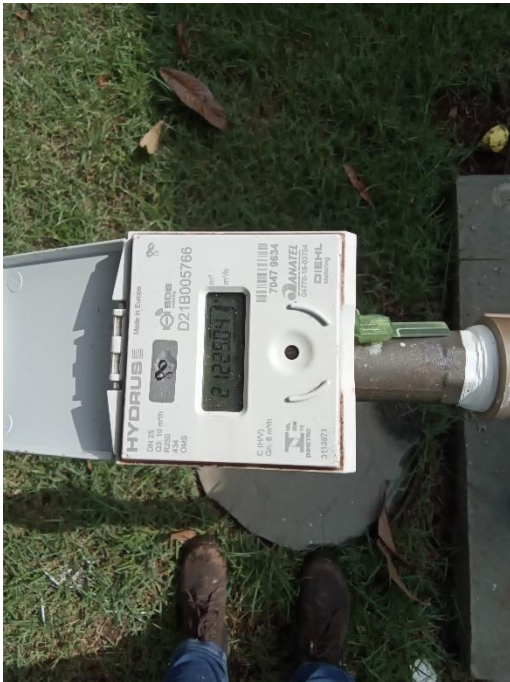
Foto 34 – Macromedidor

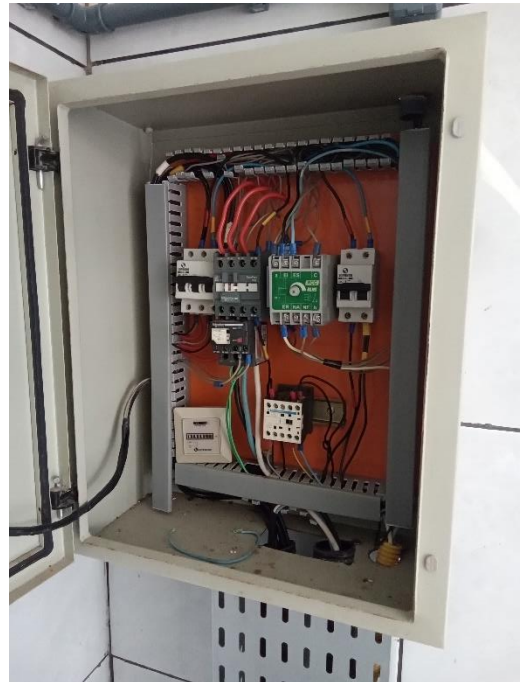
Foto 35 – Quadro de comando aberto

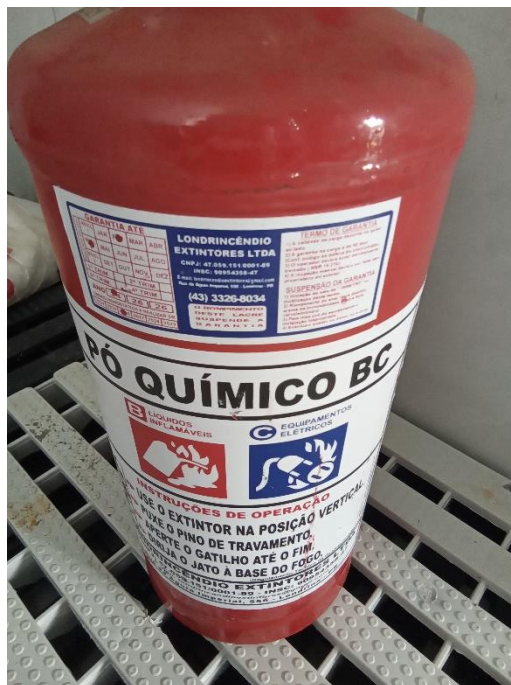
Foto 36 – Extintor

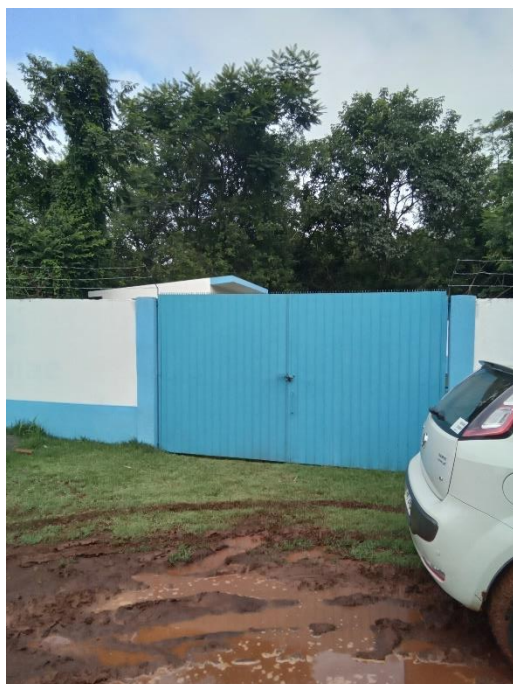
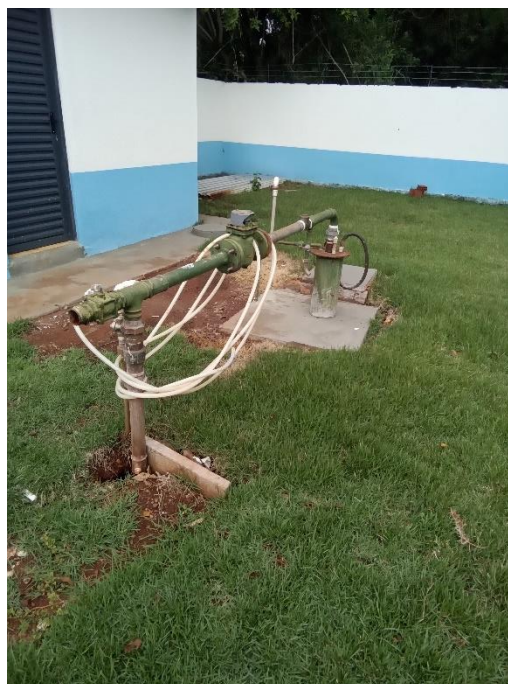
MANANCIAL SUBTERRÂNEO	REFERÊNCIA LEGAL	NÃO CONFORMIDADES		REGISTRO
		CORRIGIDA	NÃO CORRIGIDA	
As instalações não estão em bom estado de conservação	NBR 5674/1999	✓		Fotos 37 e 38
Ausência de extintor	Art. 10.9 da NR 10, art 23.1 da NR 23 e Art 5.2.1.1 da NPT 021/2014 do Corpo de Bombeiros do Paraná	✓		Foto 41
Ausência de tomada de água para coleta de água bruta	Art. 4.2 da NBR 12.212/1992	✓		Foto 38
Ausência de monitoramento dos parâmetros de qualidade de água	Portaria GM/SM 5/2017 alterada pela GM/SM 888/2021	✓		Anexo 05
As instalações elétricas não são adequadas	NBR 5410/1997 e NBR 5410/1997		✓	Verificar DPS e disposição fiação dentro do quadro de comando e limpeza do mesmo.

Foto 37 – Acesso ao poço

Foto 38 – Poço

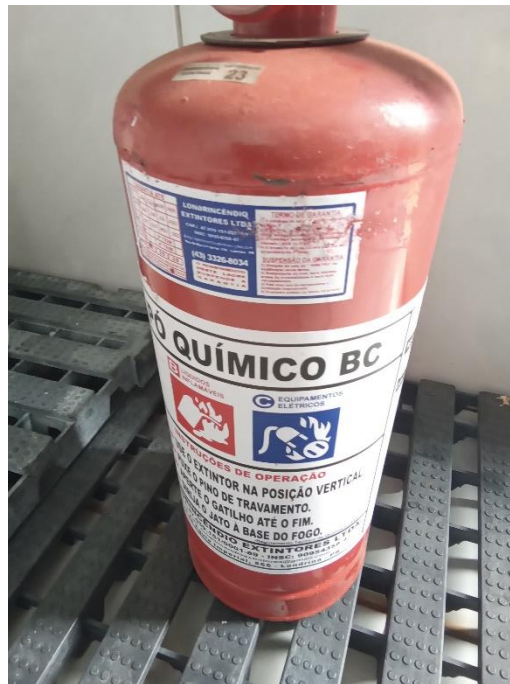
Foto 41 – Extintor de incêndio

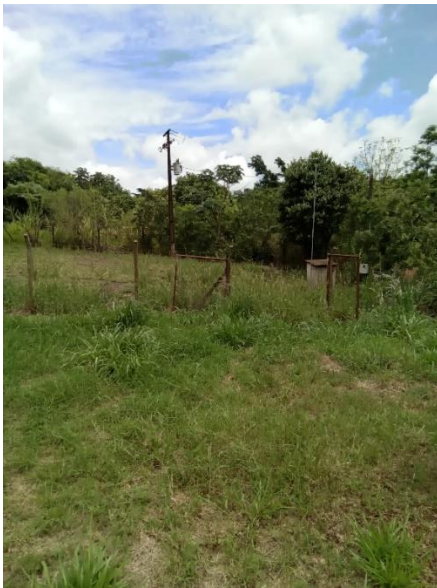
Foto 42 – Acesso poço Itaúna 2

Ausência de manutenção, limpeza, conservação e segurança	Normas e procedimentos técnicos pertinentes		✓	Fotos 42 a 45
Inexistência de Relatório Operacional	Item 3.1.3 Manual de Fiscalização ORCIPAR		✓	Não identificado
Ausência de medição de nível	Art 4.2 da NBR da NBR 12.212/1992		✓	Não identificado
Inexistência de laje de proteção ao redor do poço	NBR 12.244/2006		✓	Foto 43
As instalações não permitem fácil remoção da bomba para manutenção	Manual de Fiscalização ORCIPAR		✓	Foto 42 e 43
Inexistência de horímetro em funcionamento	NBR 12.212/1992		✓	Foto 42
Inexistência de bomba reserva à disposição	NBR 12.212/1992		✓	Não identificado

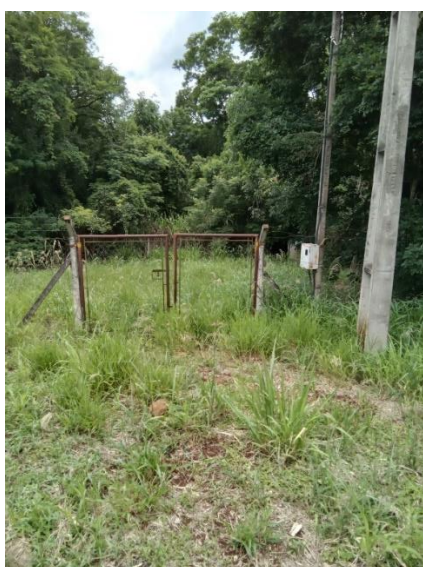
Foto 46 – Acesso poço Itaúna

MANANCIAL SUBTERRÂNEO	REFERÊNCIA LEGAL	NÃO CONFORMIDADES		REGISTRO
		CORRIGIDA	NÃO CORRIGIDA	
A área não está devidamente cercada	Art. 2º, XI da Lei Federal 11.445/07		✓	Foto 46 (isolamento danificado)
As instalações não estão em bom estado de conservação	NBR 5674/1999		✓	Fotos 46 e 47
Ausência de conjunto moto bomba de reserva a disposição	Art. 5.3.2 da NBR 12.214/1992		✓	Não identificado
Ausência de extintor	Art. 10.9 da NR 10, art 23.1 da NR 23 e Art 5.2.1.1 da NPT 021/2014 do Corpo de Bombeiros do Paraná		✓	Não identificado
Ausência de identificação da área (conforme outorga IAT)	Art. 2º, XI da Lei Federal 11.445/07		✓	Fotos 46 e 47
Ausência de tomada de água para coleta de água bruta	Art. 4.2 da NBR 12.212/1992		✓	Foto 47
Ausência de monitoramento dos parâmetros de qualidade de água	Portaria GM/SM 5/2017 alterada pela GM/SM 888/2021	✓		Anexo 05
Ausência de macromedidor	Art 4.2 da NBR da NBR 12.212/1992		✓	Foto 47

As instalações não estão em bom estado de conservação.	NBR 5674/1999		✓	Fotos 46 e 47
Falta de registros de manutenções na casa de comando	NBR 15.575/2021		✓	Não identificado
Ausência de manutenção, limpeza, conservação e segurança	Normas e procedimentos técnicos pertinentes		✓	Fotos 46 e 47
Inexistência de Relatório Operacional	Item 3.1.3 Manual de Fiscalização ORCIPAR		✓	Não identificado
Ausência de medição de nível	Art 4.2 da NBR da NBR 12.212/1992		✓	Não identificado
Inexistência de laje de proteção ao redor do poço	NBR 12.244/2006		✓	Foto 47
As instalações não permitem fácil remoção da bomba para manutenção	Manual de Fiscalização ORCIPAR		✓	Acesso necessita de reparos
Inexistência de horímetro em funcionamento	NBR 12.212/1992		✓	Não foi possível verificar o quadro na data da fiscalização (sem chaves)
Inexistência de bomba reserva à disposição	NBR 12.212/1992		✓	Não identificado
Não é realizada limpeza periódica do poço	NBR 12.212/1992		✓	Não identificado

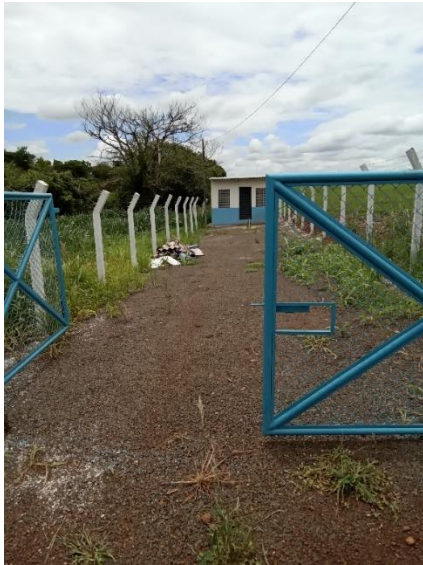
Foto 48 – Acesso poço

Inexistência de diagrama unifilar atualizado no quadro com especificações do sistema de aterramento	Art 10.2.3 da NR10 e art 6.4 da NBR 5419/2001		✓	Foto 51
As instalações não estão em bom estado de conservação.	NBR 5674/1999	✓		Fotos 48 e 50
Falta de registros de manutenções na casa de comando	<del>NBR 15.575/2021</del>		✓	Não identificado
Ausência de manutenção, limpeza, conservação e segurança	Normas e procedimentos técnicos pertinentes	✓		Fotos 48 e 50
Inexistência de Relatório Operacional	Item 3.1.3 Manual de Fiscalização ORCIPAR		✓	Não identificado
Ausência de medição de nível	Art 4.2 da NBR da NBR 12.212/1992		✓	Não identificado

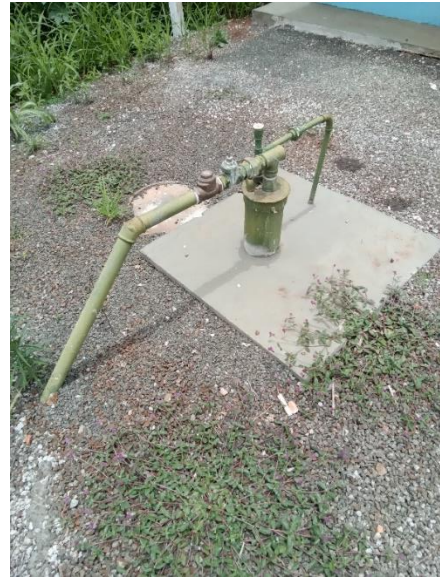
Foto 49 – Poço

A espessura da laje de proteção é inferior a 15 cm	NBR 12.244/2006	✓		Foto 49
----------------------------------------------------	-----------------	---	--	---------

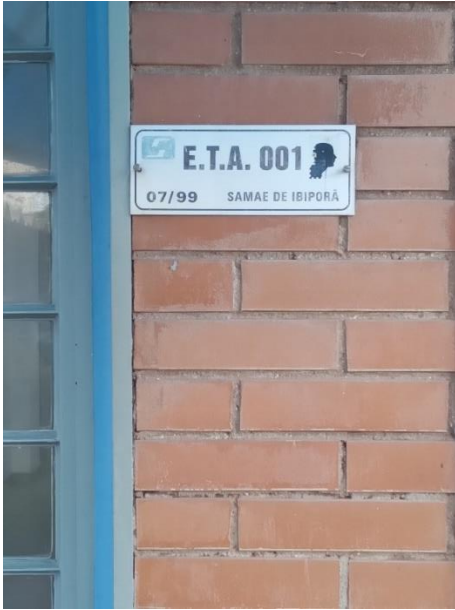
Foto 60 – Identificação

TRATAMENTO	REFERÊNCIA LEGAL	NÃO CONFORMIDADE		REGISTRO
		CORRIGIDA	NÃO CORRIGIDA	
A área não é sinalizada (identificando a finalidade)	Art. 2º, XI da Lei Federal 11.445/07	✓		Foto 60
Ausência de EPIs para os operadores (óculos, luvas, etc.)	NR 15 e Art. 5.18.4 da NBR 13035/1993	✓		Identificado no local (recomenda-se cobrar uso dos colaboradores)
Inexistência de registros das manutenções realizadas no quadro e demais itens pertencentes a parte elétrica	NBR 5419/2001 e NBR 5410/1997		✓	Não identificado
Inexistência de diagrama unifilar atualizado no quadro com especificações do sistema de aterramento	Art. 10.2.3 da NR10 e art. 6.4 da NBR 5419/2001		✓	Foto 80
Inexistência de registros de manutenções na casa de comando	NBR 15.575/2021		✓	Não identificado
Ausência de manutenção, limpeza, conservação e segurança	Normas e procedimentos técnicos pertinentes	✓		Foto 62, 119 a a 122 – necessidade de verificar estanqueidade

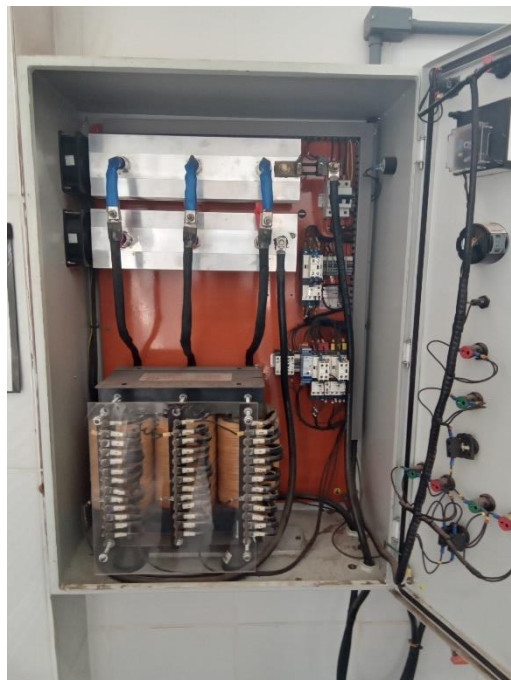
Foto 80 – Quadro de comando aberto

responsável pelo setor)
O material filtrante não é repostado ou substituído com frequência	Art. 5.12 da NBR 12216/1992		✓	Não identificado
A substituição de material filtrante não atende às orientações de projeto	Art. 5.12 da NBR 12216/1992	-	-	Não se aplica
<b>CASA DE QUÍMICA</b>	<b>REFERÊNCIA LEGAL</b>	<b>NÃO CONFORMIDADE</b>		<b>REGISTRO</b>
<b>GERAL</b>		<b>CORRIGIDA</b>	<b>NÃO CORRIGIDA</b>	
Os operadores não receberam treinamento para manipulação de produtos químicos	NR 15		✓	Não identificado certificados
<b>UNIDADE DE TRATAMENTO DE ÁGUA</b>	<b>REFERÊNCIA LEGAL</b>	<b>NÃO CONFORMIDADE</b>		<b>REGISTRO</b>
		<b>CORRIGIDA</b>	<b>NÃO CORRIGIDA</b>	
Falta de registros das manutenções realizadas no quadro e demais itens pertencentes a parte elétrica	NBR 5419/2001 e NBR 5410/1997		✓	Não identificado
Inexistência de diagrama unifilar atualizado no quadro com especificações do sistema de aterramento	Art. 10.2.3 da NR10 e art 6.4 da NBR 5419/2001		✓	Foto 80

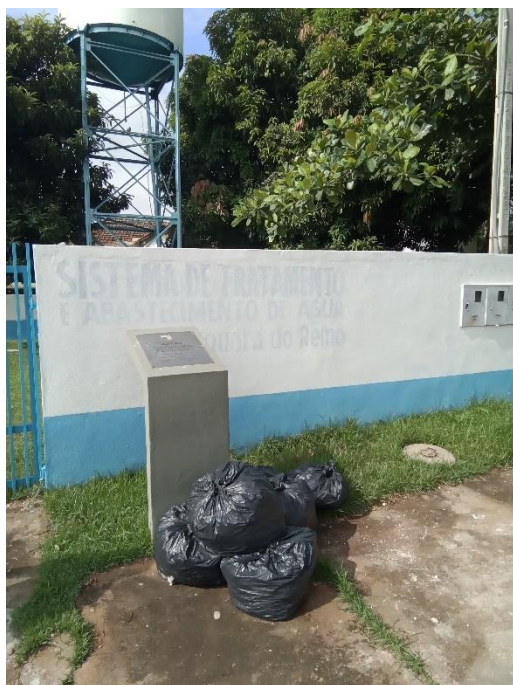
Foto 81 – Acesso UTA

UNIDADE DE TRATAMENTO DE ÁGUA	REFERÊNCIA LEGAL	NÃO CONFORMIDADE		REGISTRO
		CORRIGIDA	NÃO CORRIGIDA	
A área não é sinalizada (identificando a finalidade)	Art, 2º, XI da Lei Federal 11.445/07		✓	Foto 81
Ausência de EPIs para os operadores (óculos, luvas, etc.)	NR 15 e Art. 5.18.4 da NBR 13035/1993	✓		Os operadores devem utilizar EPI's fornecidos

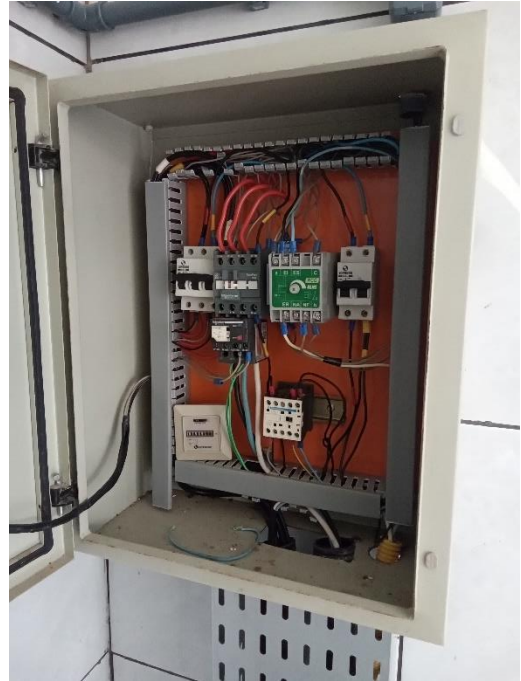
Foto 84 – Quadro de comando

Ausência de extintor de incêndio	Art. 10.9 da NR 10, art 23.1 da NR 23 e Art 5.2.1.1 da NPT 021/2014 do Corpo de Bombeiros do Paraná	✓		Foto 86
As instalações elétricas não são adequadas	NBR 5410/1997 e NR 10	✓		Foto 84 (ver DPS e aterramento)
Falta de registros das manutenções realizadas no quadro e demais itens pertencentes a parte elétrica	NBR 5419/2001 e NBR 5410/1997		✓	Não identificado
Inexistência de diagrama unifilar atualizado no quadro com especificações do sistema de aterramento	Art. 10.2.3 da NR10 e art 6.4 da NBR 5419/2001		✓	Foto 84
Sem registros de manutenções na casa de comando	NBR 15.575/2021		✓	Não identificado
Inexistência de Relatório Operacional	Item 3.1.3 Manual de Fiscalização ORCISPAR		✓	Não identificado

- Recomenda-se colocar telas mosquiteiras nas aberturas.
- Verificar aterramento da unidade e instalação de DPS.

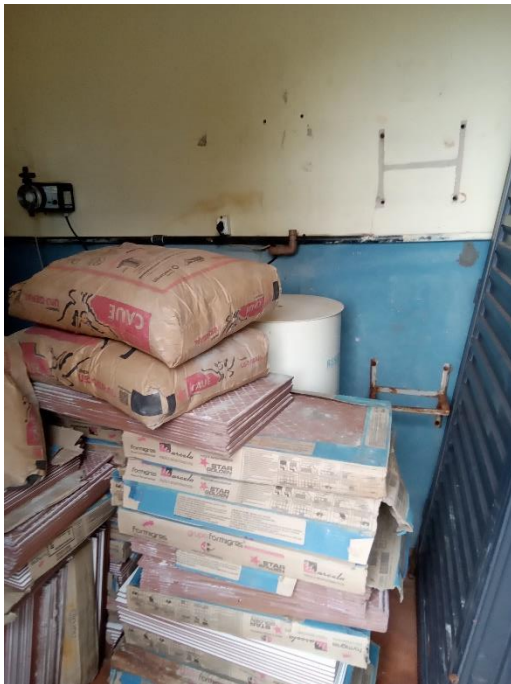
Foto 90 – Reforma em andamento da UTA

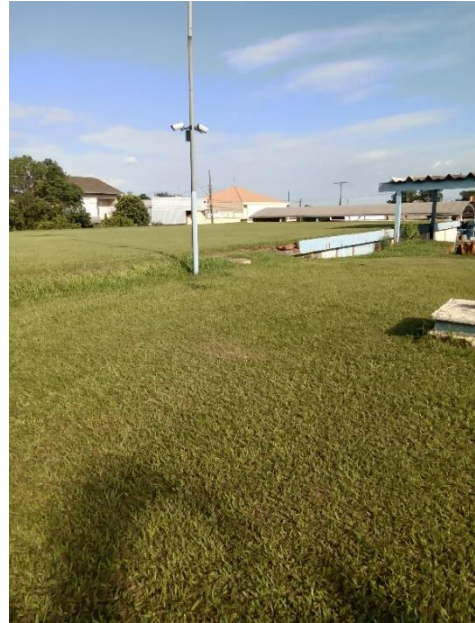
SISTEMA DE RESEVAÇÃO	REFERÊNCIA LEGAL	NÃO CONFORMIDADE		REGISTRO
		CORRIGIDA	NÃO CORRIGIDA	
A área não é sinalizada (identificando a finalidade)	Art. 2º da Lei Federal 11.445/07		✓	Foto 111
Existência de vazamentos aparentes	Art. 2º, XI da Lei Federal 11.445/07		✓	Fotos 112 a 115
Existência de locais sem guarda-corpos ou escadas ou em situação inadequada	Art. 5.16 da NBR 12217/1994		✓	Foto 113
Limpeza e desinfecção não é feita adequadamente	Art. 5.1 da Anbr 15527/2007		✓	Não identificado no dia da fiscalização
Reservatório não está em boas condições	NBR 12217/1994		✓	Fotos 112 a 115
Não dispor adequadamente a água e os resíduos resultantes da limpeza dos reservatórios	Item 4.1.7 Manual de Fiscalização ORCISPAR		✓	Não identificado

Foto 111 – RSENT

- Deve haver uma placa com identificação e capacidade do reservatório, indicando seu uso para o serviço de abastecimento público;
- Para garantir a qualidade da água deve-se realizar a limpeza e desinfecção do reservatório anualmente conforme estabelecido na Resolução nº65 de 15 de dezembro de 2022. A falta de manutenção e limpeza regular dos reservatórios de água pode resultar no aumento da turvação e a proliferação de microrganismos na água armazenada, prejudicando sua qualidade. Todos os laudos de limpeza devem ser apresentados.
- No topo do reservatório elevado, devem ser previstos para-raios e luz de sinalização de obstáculo elevado, conforme padrões do Ministério da Aeronáutica.
- Recomenda-se corrigir as não conformidades encontradas nos REL´s Abóbora e Bonito.

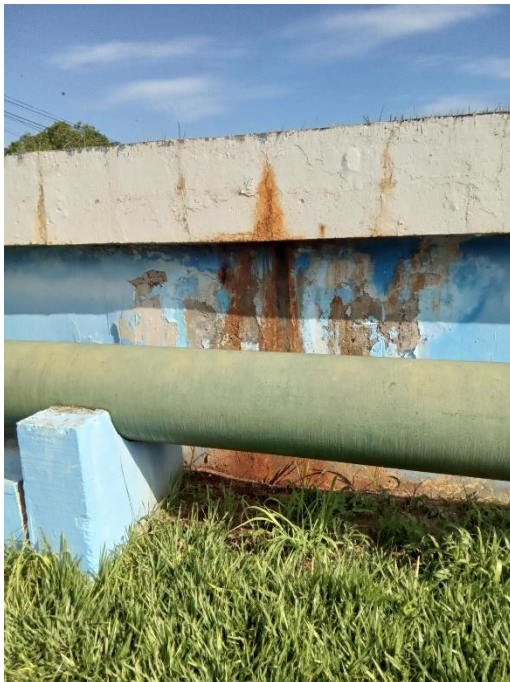
Foto 112 – Estrutura enferrujada

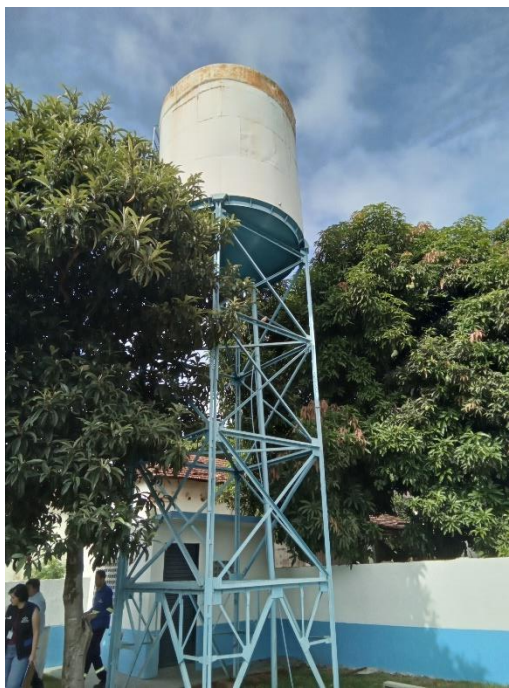
Foto 116 – REL Taquara

SISTEMA DE RESEVAÇÃO	REFERÊNCIA LEGAL	NÃO CONFORMIDADE		REGISTRO
		CORRIGIDA	NÃO CORRIGIDA	
A área não é sinalizada (identificando a finalidade)	Art. 2º da Lei Federal 11.445/07		✓	Não identificado
Existência de locais sem guarda-corpos ou escadas ou em situação inadequada	Art. 5.16 da NBR 12217/1994		✓	Foto 116
Instalações não estão dentro das normas de segurança (escada/guarda corpo)	Art 5.16 da NBR 12217/1994		✓	Foto 116
Limpeza e desinfecção não é feita adequadamente	Art. 5.1 da Anbr 15527/2007		✓	Não identificado
Inexistência de para-raios em reservatórios elevados	Art. 5.16.7 da NBR 12217/1994		✓	Foto 116
Não há macromedicação (saída e/ou entrada)	Art. 5.7 da NBR 12217/1994		✓	Não identificado

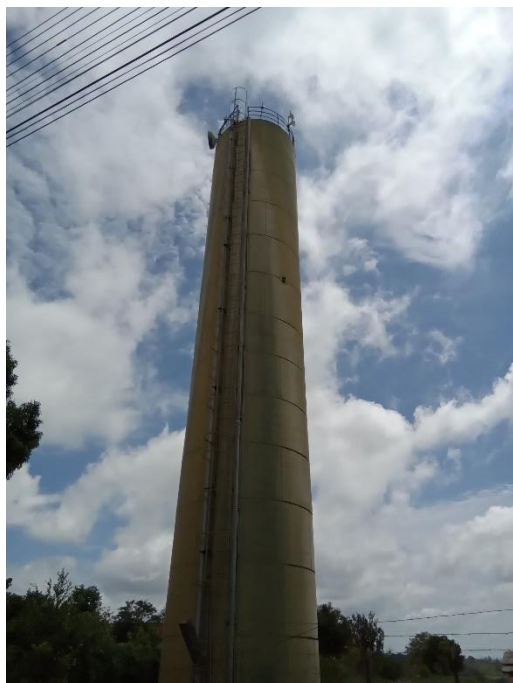
Foto 117 – REL Itaúna 2

SISTEMA DE RESEVAÇÃO	REFERÊNCIA LEGAL	NÃO CONFORMIDADE		REGISTRO
		CORRIGIDA	NÃO CORRIGIDA	
A área não é sinalizada (identificando a finalidade)	Art. 2º da Lei Federal 11.445/07		✓	Não identificado
Existência de vazamentos aparentes	Art. 2º, XI da Lei Federal 11.445/07		✓	Foto 118
Limpeza e desinfecção não é feita adequadamente	Art. 5.1 da Anbr 15527/2007		✓	Não identificado
Reservatório não está em boas condições	NBR 12217/1994		✓	Foto 118
Inexistência de para-raios em reservatórios elevados	Art. 5.16.7 da NBR 12217/1994		✓	Foto 117

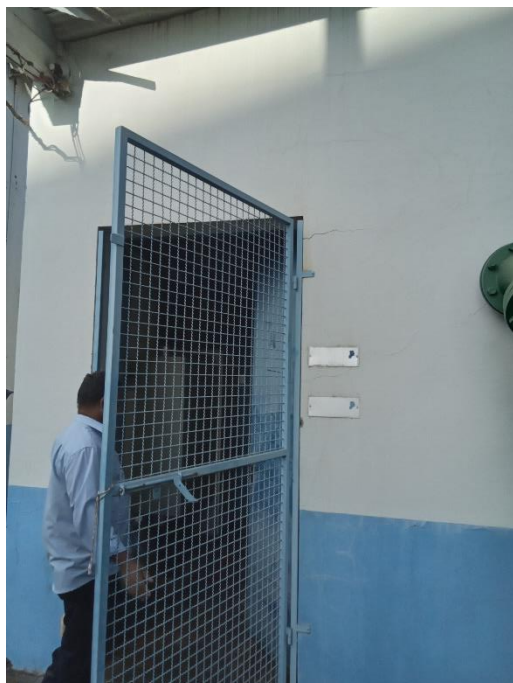
ESTAÇÃO ELEVATÓRIA	REFERÊNCIA LEGAL	NÃO CONFORMIDADE		REGISTRO
		CORRIGIDA	NÃO CORRIGIDA	
A área não é sinalizada (identificando seu uso para abastecimento público e nome)	Art. 2º, XI da Lei Federal 11.445/07	✓		Foto 127 (identificação danificada pelo tempo)
O sistema de exaustão não está em boas condições	Art. 5.11.2 da NBR 12.214/1992		✓	Foto 130, 132 e 134
As instalações elétricas não estão em bom estado de conservação	NBR 5410/1997 e NR 10	✓		Foto 132 (melhorias no cabeamento)
Inexistência de registros das manutenções realizadas no quadro e demais itens	NBR 5419/2001 e NBR 5410/1997		✓	Não identificado

Foto 127 – Acesso

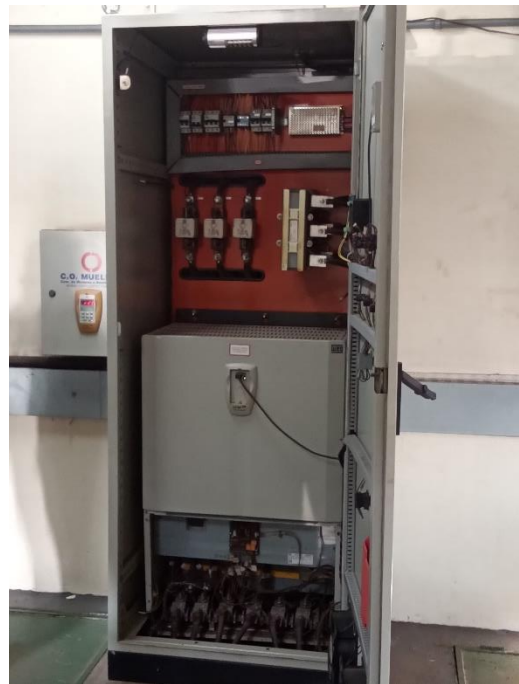
pertencentes a parte elétrica				
Inexistência de diagrama unifilar atualizado no quadro com especificações do sistema de aterramento	Art. 10.2.3 da NR10 e art 6.4 da NBR 5419/2001		✓	Foto 132
Inexistência de registros de manutenções na casa de comando	NBR 15.575/2021		✓	Não identificado
Inexistência de Relatório Operacional	Item 3.1.3 Manual de Fiscalização ORCISPAR		✓

Foto 132 – Quadro de comando aberto

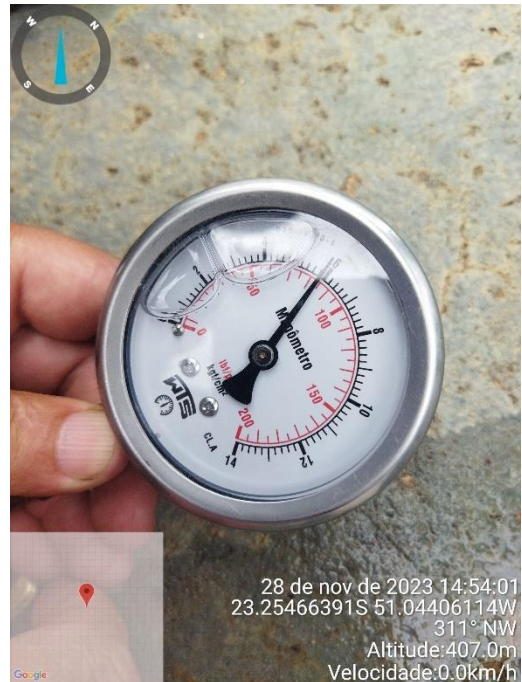
Sem limpeza e desinfecção da rede (deve ser com laudo)	NBR 12218/1994 e GM/SM 888/2021		✓	Não identificado
Não há controle de redução de perdas	Lei 14.026/2022		✓	Não identificado
Pressão no ponto de fornecimento de água em desacordo com os limites mínimo dinâmico (10 mca) e máximo estático (50 mca)	Art 5.4 da NBR 12218/1994 e art 25 da GM/SM 888/2021		✓	Fotos 138 e 140

- Ponto 2 e 3 estão acima dos limites de pressão permitidos;

Foto 138 – Medida de pressão P02 (62 m.c.a)

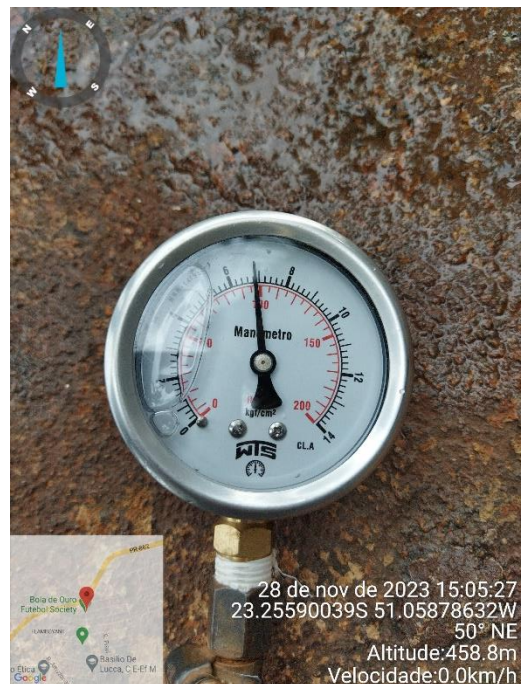
Foto 140 – Medida de pressão P03 (71 m.c.a)

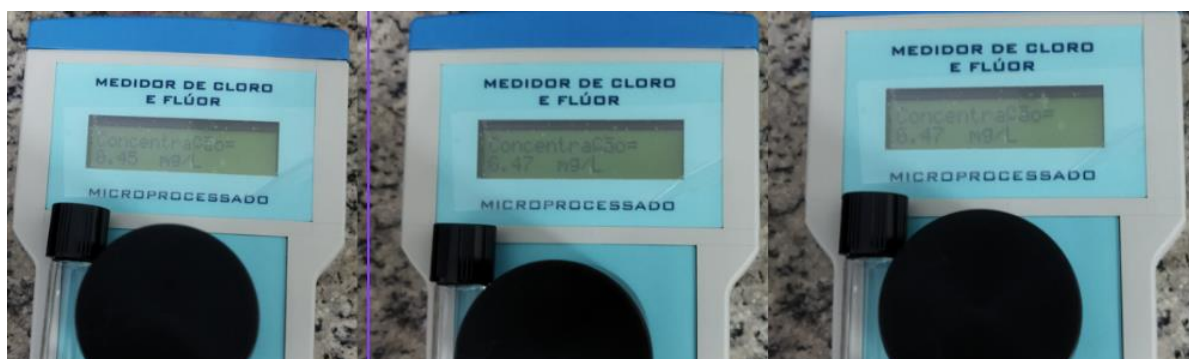
Foto 141 - Medição de cloro do P01

- Ressaltamos que é de suma importância um cronograma de aferição dos hidrômetros para verificação de sua eficiência além de mapear a necessidade de troca. Tais ações quando bem praticadas corroboram para uma eficiente leitura, arrecadação e prestação de serviços.
- Recomendamos que se atentem as concentrações e a eficiência do processo de cloração, pois as concentrações dos pontos P01 e P02 encontra-se abaixo do mínimo exigido pelo Art. 32 da PORTARIA GM/MS Nº 888/2021.

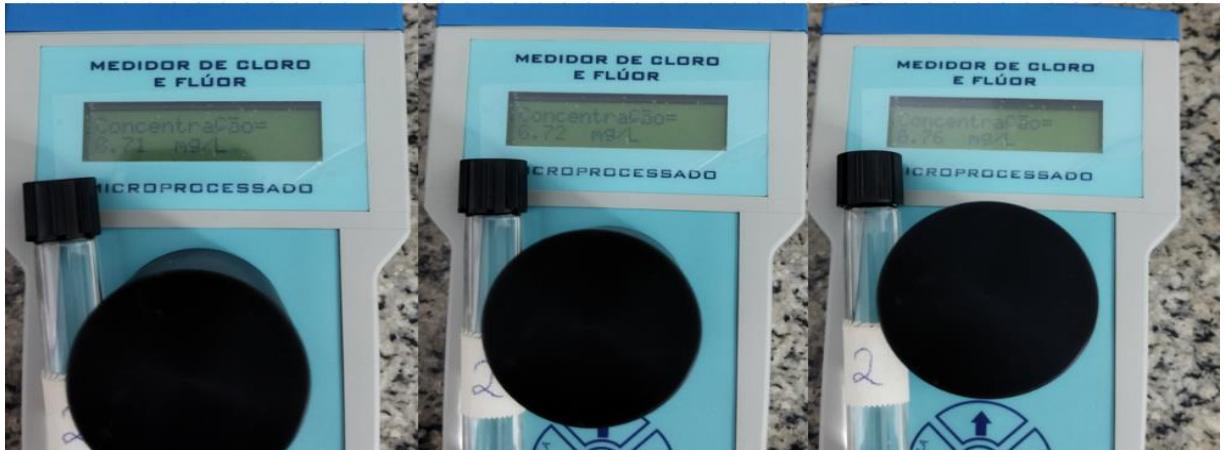
Foto 142 - Medição de cloro do P02

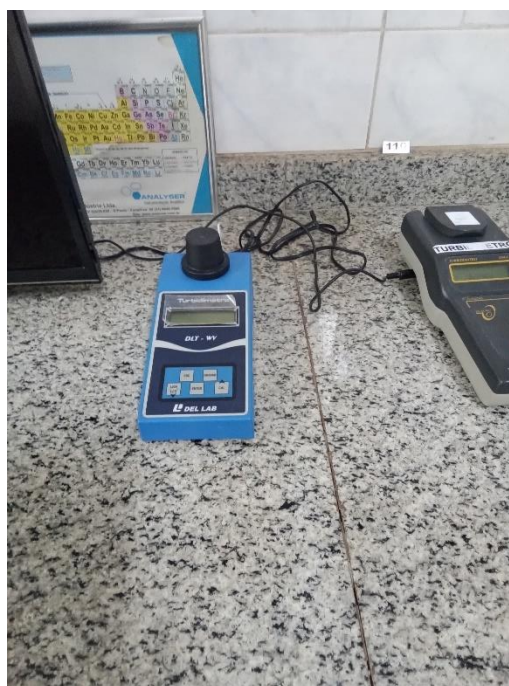
Foto 152 – Equipamentos de aferição de cloro e flúor (sem certificado de calibração)

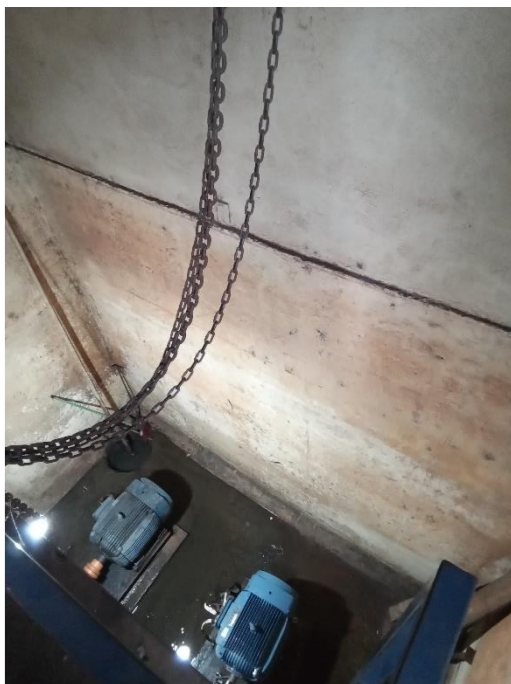
LABORATÓRIO GERAL	REFERÊNCIA LEGAL	NÃO CONFORMIDADE		REGISTRO
		CORRIGIDA	NÃO CORRIGIDA	
Não existe projeto da estação elevatória de esgoto	NBR 12208/1992		✓	Não identificado
As bombas e tubulações não se encontram em boas condições	Arts.5.1 e 5.7 da NBR 12208/1992		✓	Foto 160 - bombas com folga
Há falhas no sistema de bombeamento	Art. 5.7 da NBR 12208/1992		✓	Foto 160
Ausência de conjunto moto-bomba reserva	Art. 4.2.3.4 da NBR 12208/1992	✓		Foto 160
Existência de locais sem guarda-corpos ou escadas adequadas	Art. 5.10 da NBR 12208/1993		✓	Foto 160 (escada sem proteção – ver normativa)
Há sinais de vazamento na estação	Art. 2º, XI da Lei Federal 11.445/07		✓	Foto 160
Sem registros das manutenções realizadas no quadro e demais itens pertencentes a parte elétrica	NBR 5419/2001 e NBR 5410/1997		✓	Não identificado
Sem diagrama unifilar atualizado no quadro com especificações do sistema de aterramento	Art. 10.2.3 da NR10 e art. 6.4 da NBR 5419/2001		✓	Fotos 163

As instalações não estão em bom estado de conservação	NBR 5674/1999		✓	Foto 160
Sem registros de manutenções na casa de comando	NBR 15.575/2021		✓	Não identificado
Inexistência de Relatório Operacional	Item 3.1.3 do Manual de Fiscalização ORCIPAR		✓	Não identificado

Foto 160 – Conjunto motobomba

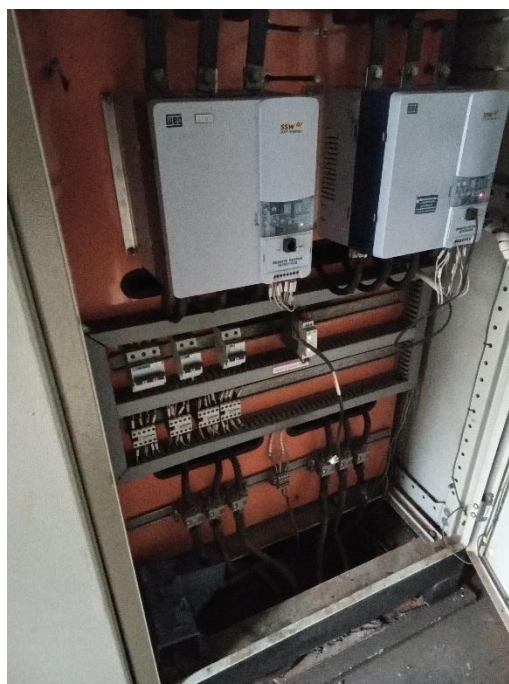
Foto 163 – Quadro de comando aberto

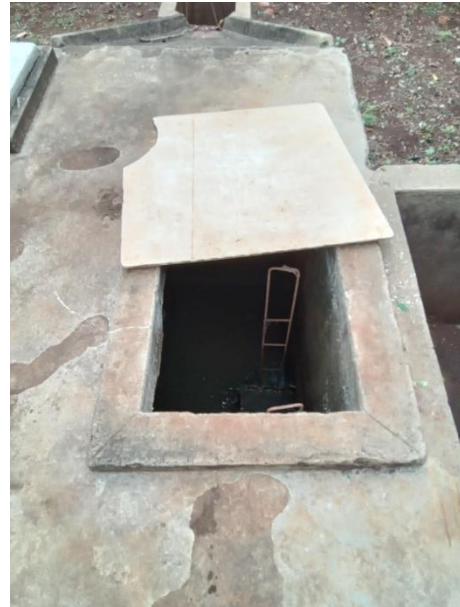
Foto 165 – Acesso caixa detentora (sem tampa e cadeado)

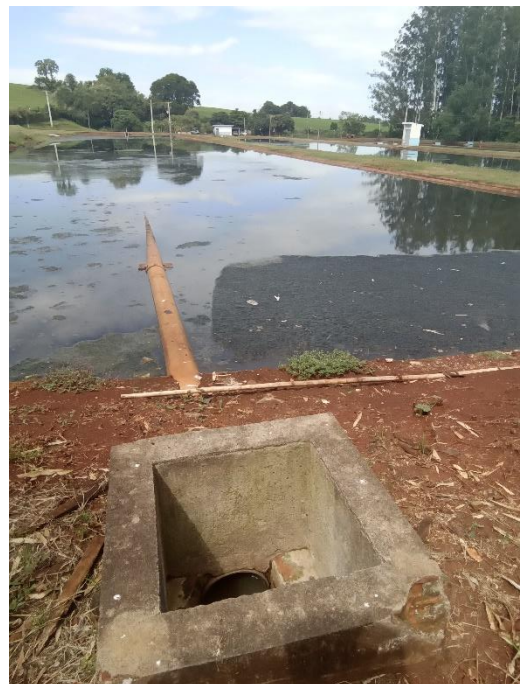
Foto 170 – Entrada lagoa anaeróbia 1

As estruturas não estão em bom estado de conservação	NBR 5674/1999		✓	Fotos 170, 172 e 173
Sem registros das manutenções realizadas no quadro e demais itens pertencentes a parte elétrica	NBR 5419/2001 e NBR 5410/1997		✓	Não identificado
Sem diagrama unifilar atualizado no quadro com especificações do sistema de aterramento	Art. 10.2.3 da NR10 e art 6.4 da NBR 5419/2001		✓	Não foi fiscalizado a casa de comando
Ausência de extintor	Art. 10.9 da NR 10, art 23.1 da NR 23 e Art 5.2.1.1 da NPT 021/2014 do Corpo de Bombeiros do Paraná		✓	Não foi fiscalizado a casa de comando
Ausência de manutenção, limpeza, conservação e limpeza	Normas e procedimentos técnicos pertinentes		✓	Fotos 170, 172 e 173. Verificar taludes e curva de nível propriedade vizinha que está causando danos na ETE
<b>MEDIDOR DE VAZÃO</b>	<b>REFERÊNCIA LEGAL</b>	<b>NÃO CONFORMIDADES</b>		<b>REGISTRO</b>
		<b>CORRIGIDA</b>	<b>NÃO CORRIGIDA</b>

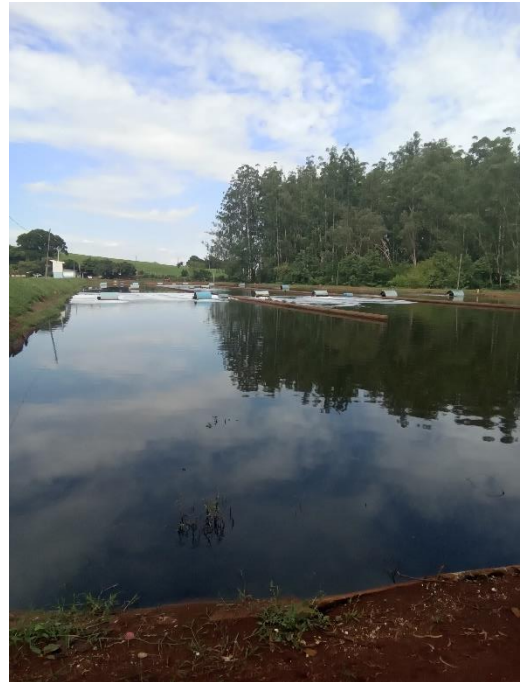
Foto 174 – Lagoa facultativa

Inexistência de medidor de vazão na saída	NBR 12209/1992		✓	Não identificado
Sem controle das vazões medidas (frequência)	NBR 12209/1992		✓	Não identificado
<b>LAGOA ANAERÓBIA</b>	<b>REFERÊNCIA LEGAL</b>	<b>NÃO CONFORMIDADES</b>		<b>REGISTRO</b>
		<b>CORRIGIDA</b>	<b>NÃO CORRIGIDA</b>	
A lagoa não se encontra em boas condições	NBR 12209/1992		✓	Foto 172 - talude
<b>LAGOA FACULTATIVA</b>	<b>REFERÊNCIA LEGAL</b>	<b>NÃO CONFORMIDADES</b>		<b>REGISTRO</b>
		<b>CORRIGIDA</b>	<b>NÃO CORRIGIDA</b>	
A lagoa não se encontra em boas condições	NBR 12209/1992		✓	Foto 174 (talude)
Dispositivo de saída da lagoa não está afogado	NBR 12209/1992		✓	Foto 175

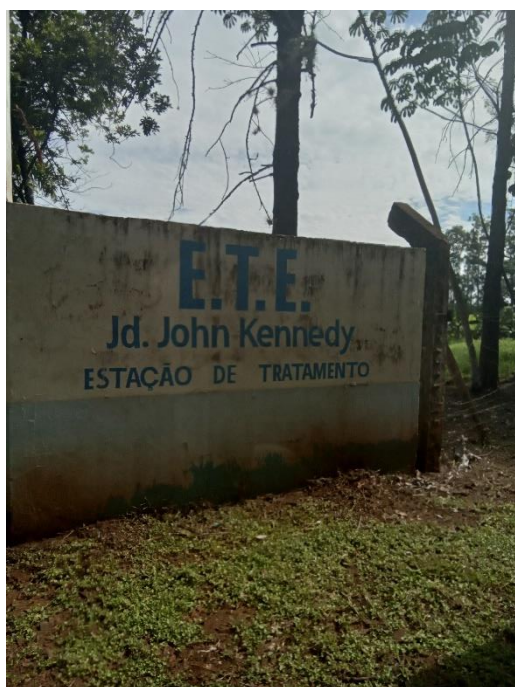
Foto 176 – Identificação e acesso à ETE

ESTAÇÃO DE TRATAMENTO DE ESGOTO	REFERÊNCIA LEGAL	NÃO CONFORMIDADE		REGISTRO
		CORRIGIDA	NÃO CORRIGIDA	
GERAL				
Sem inscrição no CTF/APP (IBAMA) A área não é sinalizada identificando a ETE	Instrução Normativa IBAMA nº 13/2021. Art. 2º, XI da Lei Federal 11.445/07	✓		Anexo 08
A área não é sinalizada identificando a ETE	Art. 2º, XI da Lei Federal 11.445/07	✓		Foto 171
Inexistência do projeto da ETE	NBR 12209/1922		✓	Não identificado
As estruturas não estão em bom estado de conservação	NBR 5674/1999	✓		Fotos 176 a 181
Ausência de manutenção, limpeza, conservação e limpeza	Normas e procedimentos técnicos pertinentes	✓		Fotos 176 a 181

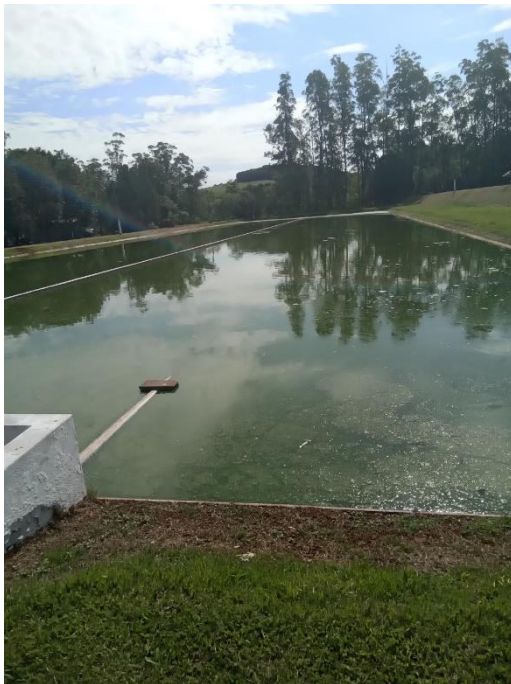
Foto 180 – Lagoa facultativa

<b>LAGOA FACULTATIVA</b>	<b>REFERÊNCIA LEGAL</b>	<b>CORRIGIDA</b>	<b>NÃO CORRIGIDA</b>	
A lagoa não se encontra em boas condições	NBR 12209/1992		✓	Foto 180
Dispositivo de saída da lagoa não está afogado	NBR 12209/1992		✓	Foto 181

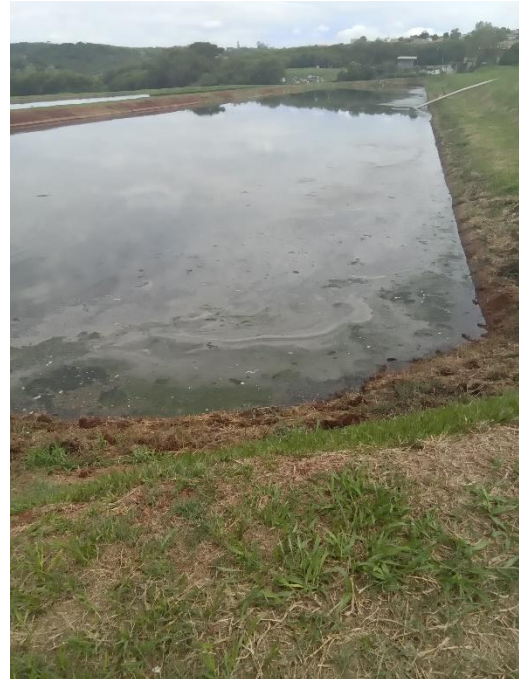
Foto 191 – Talude lagoa anaeróbia 1

REFERÊNCIA LEGAL	CORRIGIDA	NÃO CORRIGIDA	
Levantamento de lodo na lagoa ou manchas na superfície	NBR 12209/1992		✓	Foto 191
A lagoa não se encontra em boas condições	NBR 12209/1992		✓	Fotos 191 e 193 – recompor taludes e verificar necessidade de dragagem
A saída da lagoa não está afogada	NBR 12209/1992		✓	Fotos 194 e 195
LAGOA FACULTATIVA	REFERÊNCIA LEGAL	NÃO CONFORMIDADES		REGISTRO
		CORRIGIDA	NÃO CORRIGIDA	
A lagoa não se encontra em boas condições	NBR 12209/1992		✓	Foto 198 - taludes
Dispositivo de saída da lagoa não está afogado	NBR 12209/1992		✓	Não verificado

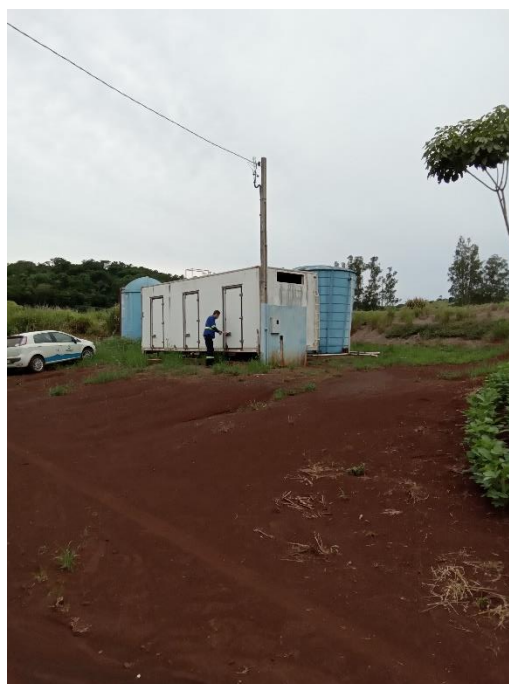
Foto 201 – Acesso à ETE

ESTAÇÃO DE TRATAMENTO DE ESGOTO	REFERÊNCIA LEGAL	NÃO CONFORMIDADE		REGISTRO
		CORRIGIDA	NÃO CORRIGIDA	
GERAL				
A área não é iluminada	Normas e procedimentos técnicos		✓	Foto 209
A área não é sinalizada identificando a ETE	Art. 2º, XI da Lei Federal 11.445/07		✓	Foto 201
A área não está devidamente cercada	Art. 2º, XI da Lei Federal 11.445/07		✓	Foto 201
Inexistência do projeto da ETE	NBR 12209/1922		✓	Não identificado
Sem registros das manutenções realizadas no quadro e demais itens pertencentes a parte elétrica	NBR 5419/2001 e NBR 5410/1997		✓	Não identificado

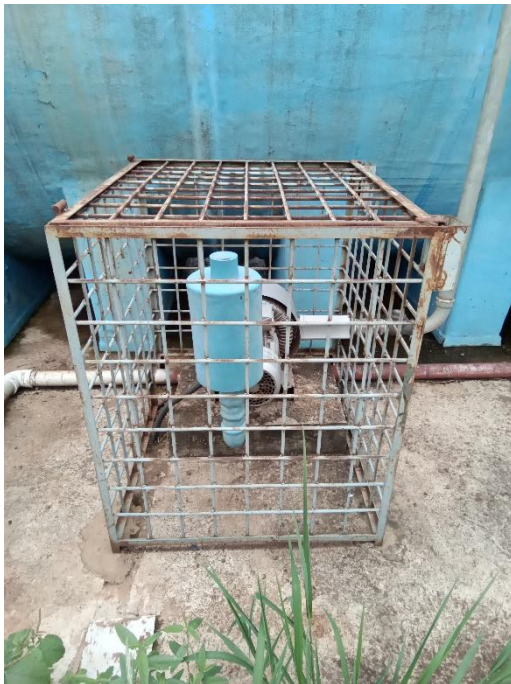
Notas: foram identificados vazamentos nos tanques equalizadores (Foto 205).

Foto 205 – Vazamentos aparentes

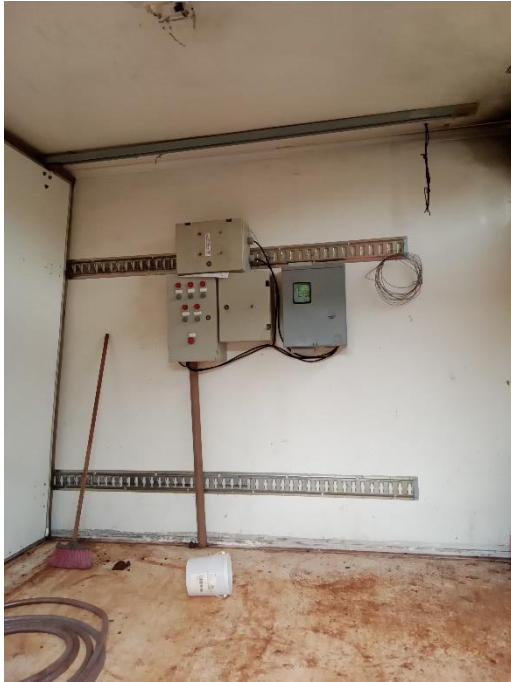
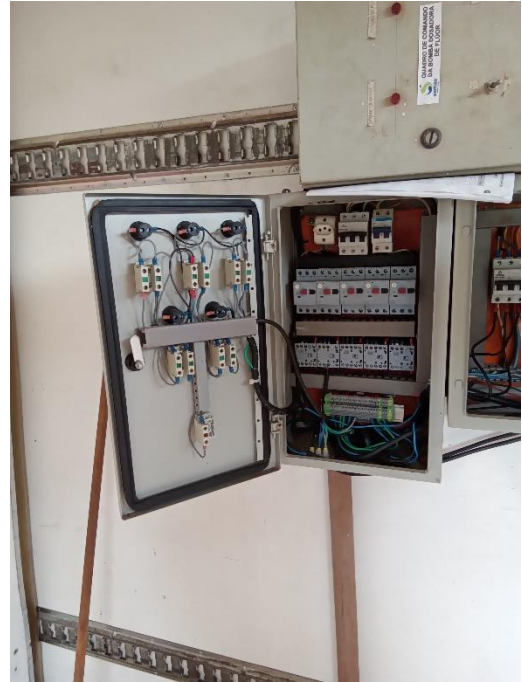
Sem diagrama unifilar atualizado no quadro com especificações do sistema de aterramento	Art. 10.2.3 da NR10 e art 6.4 da NBR 5419/2001		✓	Fotos 207 e 208
-----------------------------------------------------------------------------------------	------------------------------------------------	--	---	-----------------

Foto 207 – Quadro de comando aberto

Foto 208 – Quadro de comando aberto

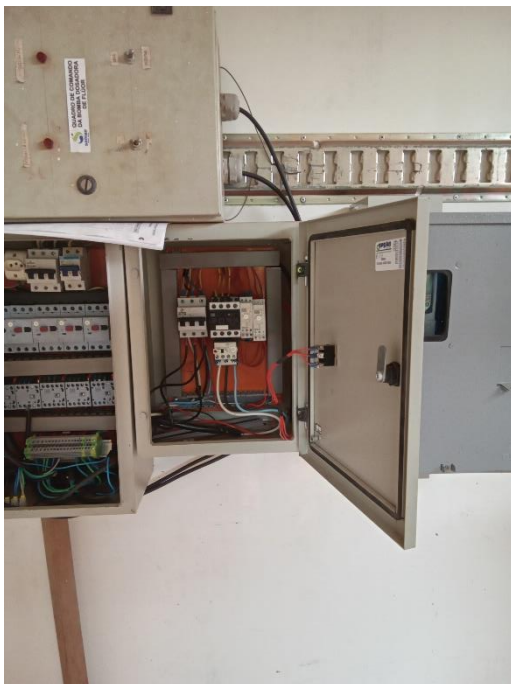
Foto 209 – Local sem iluminação

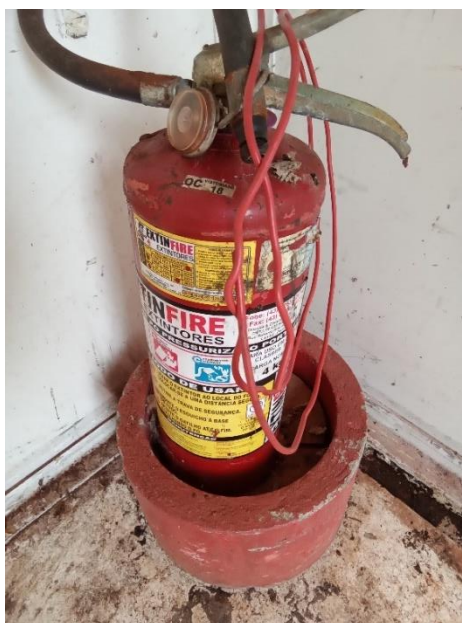
Foto 210 – Extintor

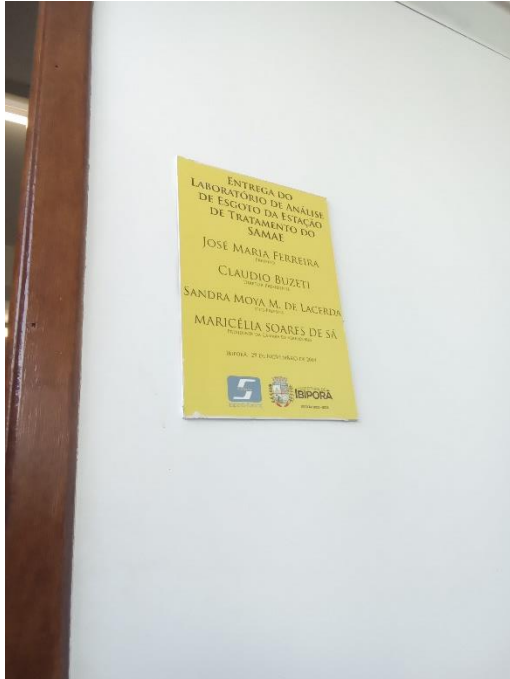
Foto 211 – Acesso e identificação
