**RELATÓRIO TÉCNICO DE FISCALIZAÇÃO DE
ACOMPANHAMENTO**

Nº 47/2023

Secretaria Municipal de Água e Esgoto Mercedes- SEMAE

Para tanto, nos dias 04 e 05 de dezembro de 2023, realizou-se fiscalização direta no SEMAE de Mercedes, onde os principais objetivos foram verificar a situação das ‘não conformidades’ apontadas na fiscalização inicial de 2022 e verificar possíveis outras ‘não conformidades’ para os Sistema de Abastecimento de Água e Esgotamento sanitário

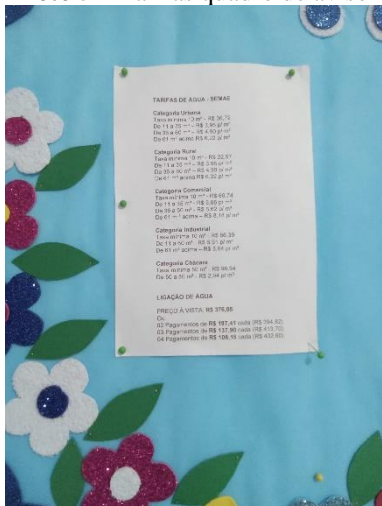
Foto 5 – Tarifas quadro de aviso

Não ocorre disponibilidade das informações básicas aos usuários	Art. 6º, caput, VI da Lei Federal nº 13.460/2017	✓		Foto 05
Não existe registro de atendimento (tipo se solicitação, data, etc.)	Art. 6º, caput, III da Lei Federal nº 13.460/2017	✓		Foto 06
Não comunicar ao ORCISPAR situações de emergência que possam ocasionar interrupção na prestação de serviços ou causem transtornos à população.	Art. 40, caput, I da Lei Federal nº 11.445/2007	✓		Foto 11
Não possuir registro de reclamações e/ou solicitações dos usuários	Art. 15, caput, da Lei Federal nº 13.460/2017		✓	Não apresentado
ESTRUTURA FÍSICA	REFERÊNCIA LEGAL	SITUAÇÃO		REGISTRO
		CORRIGIDO	NÃO CORRIGIDO	
Localização e acessibilidade das unidades do prestador não são boas	Art. 5º, caput, X da Lei Federal nº 13.460/2017		✓	Foto 10 (Banheiro sem acessibilidade)
		SITUAÇÃO		REGISTRO

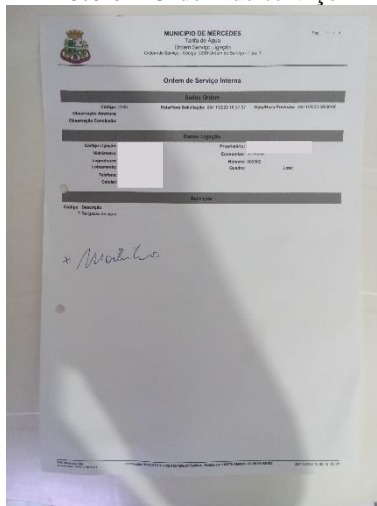
Foto 6 – Ordem de serviço

Não fornecer número do protocolo ou ordem de serviço	Art. 6º, caput, III da Lei Federal nº 13.460/2017	✓		Foto 06 (entregue uma cópia da ordem de serviço ao usuário)
Não manter o registro atualizado das reclamações e solicitações do usuário	Art. 6º, caput, III da Lei Federal nº 13.460/2017		✓	Não apresentado
Não fornecer ao usuário a declaração anual de débitos	Art. 1º da Lei Federal nº 12.007/2009	✓		Emitida pelo sistema
Não dispor de estrutura adequada de atendimento aos usuários	Art. 5º, caput, X da Lei Federal nº 13.460/2017		✓	Foto 10 (Banheiro sem acessibilidade)
Não dar publicidade da tabela de preços públicos	Art. 6º, caput, VI da Lei Federal nº 13.460/2017	✓		Foto 05 e 13
Não realizar aferição de hidrômetros	Conforme regulamento aplicável ao prestador		✓	Não identificado
Não oferecer opções de datas de vencimento da fatura	Conforme regulamento aplicável ao prestador		✓	Até o momento não há essa opção

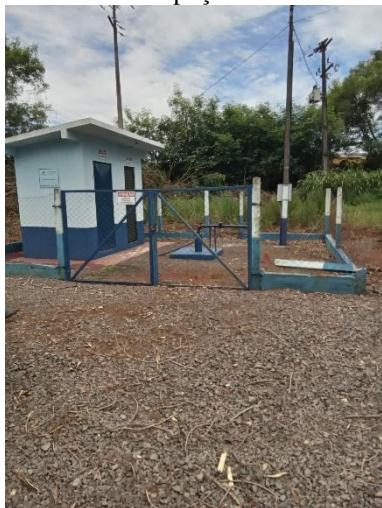
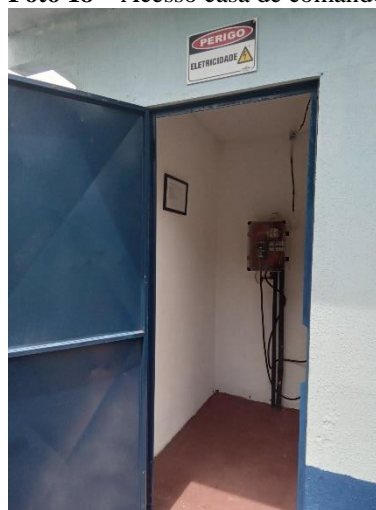
Inexistência de diagrama unifilar atualizado no quadro com especificações do sistema de aterramento	Art 10.2.3 da NR10 e art 6.4 da NBR 5419/2001		✓	Não identificado
Ausência de manutenção, limpeza, conservação e segurança	Normas e procedimentos técnicos pertinentes	✓		Fotos 15 a 18 (devido a obras na vizinhança a cerca foi derrubada, porém o conserto já está programado)
Inexistência de Relatório Operacional	Item 3.1.3 Manual de Fiscalização ORCIPAR		✓	Não apresentado
Ausência de medição de nível	Art 4.2 da NBR da NBR 12.212/1992		✓	Não apresentado
Inexistência de horímetro em funcionamento	NBR 12.212/1992		✓	Não identificado
Inexistência de bomba reserva à disposição	NBR 12.212/1992		✓	Não identificado
Não é realizada limpeza periódica do poço	NBR 12.212/1992		✓	Não apresentado

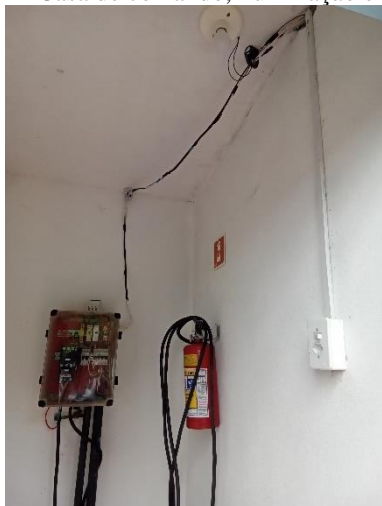
Foto 19 – Casa de comando, iluminação e extintor

CAPTAÇÃO NOVO RIO DO SUL				
EXISTÊNCIA DO CADASTRO DE INFORMAÇÕES	REFERÊNCIA LEGAL	SITUAÇÃO		REGISTRO
		CORRIGIDO	NÃO CORRIGIDO	
Ausência de extintor	Art. 10.9 da NR 10, art 23.1 da NR 23 e Art 5.2.1.1 da NPT 021/2014 do Corpo de Bombeiros do Paraná	✓		Fotos 19 e 21
Ausência de identificação da área (conforme outorga IAT)	Art. 2º, XI da Lei Federal 11.445/07	✓		Foto 16 (ver identificação para o poço)
Ausência de monitoramento dos parâmetros de qualidade de água	Portaria GM/SM 5/2017 alterada pela GM/SM 888/2021	✓		Análises - Anexo 06
Ausência de macromedidor	Art 4.2 da NBR da NBR 12.212/1992		✓	Foto 17
As instalações elétricas não são adequadas	NBR 5410/1997 e NBR 5410/1997	✓		Foto 20
Inexistência de registros das manutenções realizadas no quadro e demais itens pertencentes a parte elétrica	NBR 5419/2001 e NBR 5410/1997		✓	Não apresentado

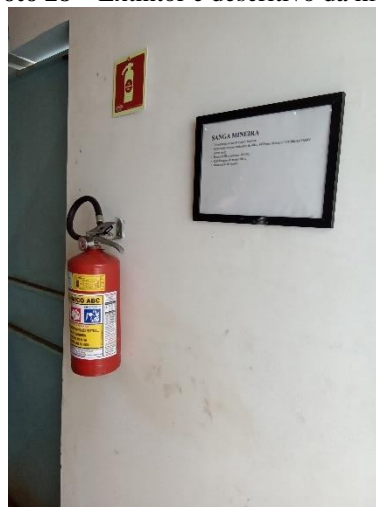
Foto 28 – Extintor e descritivo da mina

CAPTAÇÃO SANGA MINEIRA				
EXISTÊNCIA DO CADASTRO DE INFORMAÇÕES	REFERÊNCIA LEGAL	SITUAÇÃO		REGISTRO
		CORRIGIDO	NÃO CORRIGIDO	
Ausência de extintor	Art. 10.9 da NR 10, art 23.1 da NR 23 e Art 5.2.1.1 da NPT 021/2014 do Corpo de Bombeiros do Paraná	✓		Foto 28
Ausência de identificação da área (conforme outorga IAT)	Art. 2º, XI da Lei Federal 11.445/07	✓		Foto 24 (verificar normativa para o identificação poço e DPS)
Ausência de macromedidor	Art 4.2 da NBR da NBR 12.212/1992		✓	Não identificado
As instalações elétricas não são adequadas	NBR 5410/1997 e NBR 5410/1997	✓		Foto 30
Inexistência de registros das manutenções realizadas no quadro e demais itens pertencentes a parte elétrica	NBR 5419/2001 e NBR 5410/1997		✓	Não identificado
Inexistência de diagrama unifilar atualizado no quadro com especificações do sistema de aterramento	Art 10.2.3 da NR10 e art 6.4 da NBR 5419/2001		✓	Não identificado
Inexistência de Relatório Operacional	Item 3.1.3 Manual de Fiscalização ORCIPAR		✓	Não apresentado

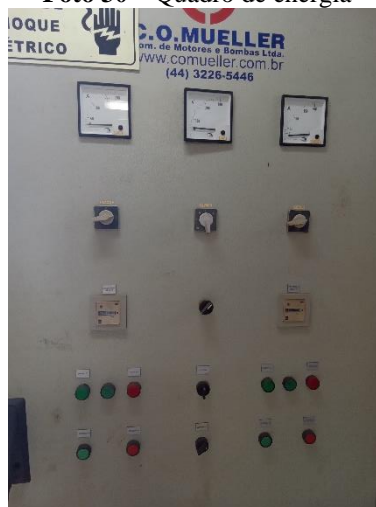
Foto 30 – Quadro de energia

Ausência de medição de nível	Art 4.2 da NBR da NBR 12.212/1992		✓	Não identificado
Inexistência de horímetro em funcionamento	NBR 12.212/1992	✓		Foto 30

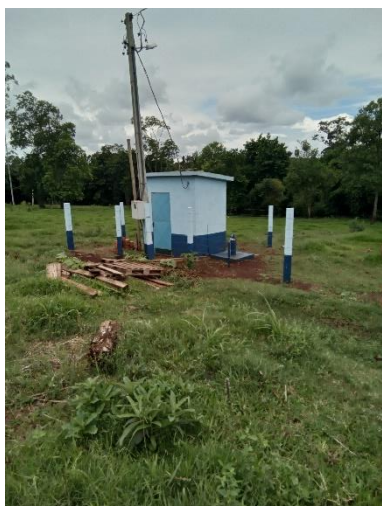
Foto 31 – Acesso poço Forquilha

CAPTAÇÃO FORQUILHA				
EXISTÊNCIA DO CADASTRO DE INFORMAÇÕES	REFERÊNCIA LEGAL	SITUAÇÃO		REGISTRO
		CORRIGIDO	NÃO CORRIGIDO	
A área não está devidamente cercada	Art. 2º, XI da Lei Federal 11.445/07		✓	Fotos 31 e 38
Ausência de identificação da área (conforme outorga IAT)	Art. 2º, XI da Lei Federal 11.445/07		✓	Foto 31
Ausência de tomada de água para coleta de água bruta	Art. 4.2 da NBR 12.212/1992	✓		Foto 32
Ausência de monitoramento dos parâmetros de qualidade de água	Portaria GM/SM 5/2017 alterada pela GM/SM 888/2021	✓		Analises Anexo 06
As instalações elétricas não são adequadas	NBR 5410/1997 e NBR 5410/1997	✓		Fotos 35 e 36
Inexistência de registros das manutenções realizadas no quadro e demais itens pertencentes a parte elétrica	NBR 5419/2001 e NBR 5410/1997		✓	Não identificado
Inexistência de diagrama unifilar atualizado no quadro com especificações do sistema de aterramento	Art 10.2.3 da NR10 e art 6.4 da NBR 5419/2001		✓	Não identificado

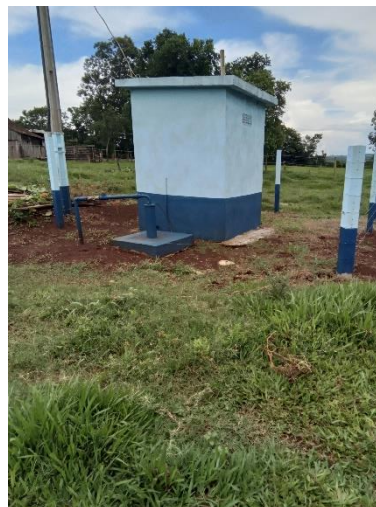
Inexistência de Relatório Operacional	Item 3.1.3 Manual de Fiscalização ORCIPAR		✓	Não apresentado
Ausência de medição de nível	Art 4.2 da NBR da NBR 12.212/1992		✓	Não identificado
Existência potenciais fontes de contaminação próximo a captação	Lei Estadual 12.726/1999	✓		Foto 38 (sem cercamento)
Não é realizada limpeza periódica do poço	NBR 12.212/1992		✓	Não apresentado
Existem animais habitando ou transitando na área	Normas e procedimentos técnicos pertinentes		✓	Foto 38 (sem cercamento)

Foto 38 – Cercamento incompleto (falta alambrado e portão)

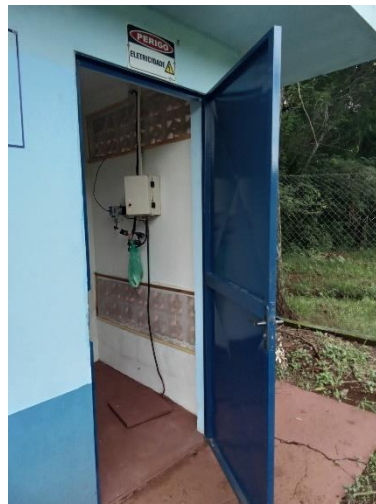
Foto 43 - Extintor

CAPTAÇÃO LINHA GRUTA				
EXISTÊNCIA DO CADASTRO DE INFORMAÇÕES	REFERÊNCIA LEGAL	SITUAÇÃO		REGISTRO
		CORRIGIDO	NÃO CORRIGIDO	
Ausência de extintor	Art. 10.9 da NR 10, art 23.1 da NR 23 e Art 5.2.1.1 da NPT 021/2014 do Corpo de Bombeiros do Paraná	✓		Fotos 43 e 44
Ausência de identificação da área (conforme outorga IAT)	Art. 2º, XI da Lei Federal 11.445/07	✓		Foto 41
Ausência de monitoramento dos parâmetros de qualidade de água	Portaria GM/SM 5/2017 alterada pela GM/SM 888/2021	✓		Analises Anexo 06
Ausência de macromedidor	Art 4.2 da NBR da NBR 12.212/1992		✓	Foto 40
As instalações elétricas não são adequadas	NBR 5410/1997 e NBR 5410/1997		✓	Fotos 45 e 46 (verificar aterramento)
As instalações elétricas não estão em bom estado de conservação	NBR 5410/1997 e NBR 5410/1997		✓	Fotos 45 e 46
Inexistência de registros das manutenções realizadas no	NBR 5419/2001 e NBR 5410/1997		✓	Não identificado

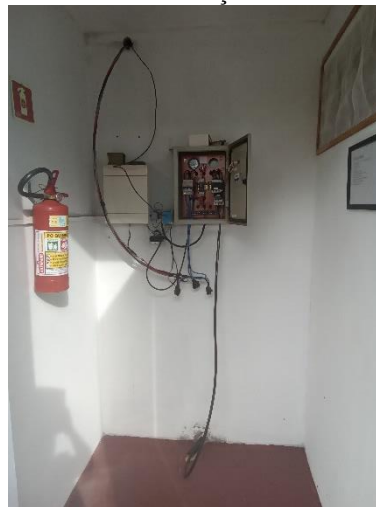
Foto 52 – Instalações elétricas

As instalações não estão em bom estado de conservação.	NBR 5674/1999	✓		Fotos 52 e 53
Falta de registros de manutenções na casa de comando	NBR 15.575/2021		✓	Não identificado
Inexistência de Relatório Operacional	Item 3.1.3 Manual de Fiscalização ORCIPAR		✓	Não identificado
Ausência de medição de nível	Art 4.2 da NBR da NBR 12.212/1992		✓	Não identificado
Inexistência de horímetro em funcionamento	NBR 12.212/1992		✓	Não identificado
Não é realizada limpeza periódica do poço	NBR 12.212/1992		✓	Não apresentado

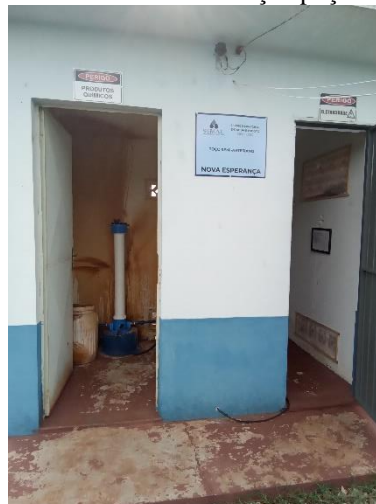
Foto 55 – Identificação poço

CAPTAÇÃO NOVA ESPERANÇA				
EXISTÊNCIA DO CADASTRO DE INFORMAÇÕES	REFERÊNCIA LEGAL	SITUAÇÃO		REGISTRO
		CORRIGIDO	NÃO CORRIGIDO	
Ausência de extintor	Art. 10.9 da NR 10, art 23.1 da NR 23 e Art 5.2.1.1 da NPT 021/2014 do Corpo de Bombeiros do Paraná	✓		Fotos 58 e 59
Ausência de identificação da área (conforme outorga IAT)	Art. 2º, XI da Lei Federal 11.445/07	✓		Foto 55
Ausência de tomada de água para coleta de água bruta	Art. 4.2 da NBR 12.212/1992	✓		Foto 56

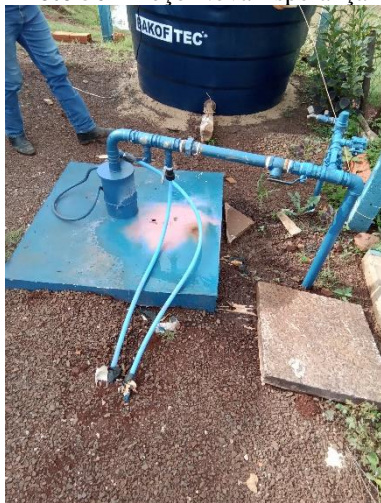
Foto 56 – Poço Nova Esperança

Ausência de monitoramento dos parâmetros de qualidade de água	Portaria GM/SM 5/2017 alterada pela GM/SM 888/2021	✓		Analises Anexo 06
Ausência de macromedidor	Art 4.2 da NBR da NBR 12.212/1992		✓	Foto 56
As instalações elétricas não são adequadas	NBR 5410/1997 e NBR 5410/1997		✓	Foto 61 24 (verificar normativa para o identificação poço e DPS)
Inexistência de registros das manutenções realizadas no quadro e demais itens pertencentes a parte elétrica	NBR 5419/2001 e NBR 5410/1997		✓	Não identificado
Inexistência de diagrama unifilar atualizado no quadro com especificações do sistema de aterramento	Art 10.2.3 da NR10 e art 6.4 da NBR 5419/2001		✓	Não identificado
Falta de registros de manutenções na casa de comando	NBR 15.575/2021		✓	Não identificado
Ausência de manutenção, limpeza, conservação e segurança	Normas e procedimentos técnicos pertinentes	✓		Fotos 54 a 61
Inexistência de Relatório Operacional	Item 3.1.3 Manual de Fiscalização ORCIPAR		✓	Não identificado

Ausência de medição de nível	Art. 4.2 da NBR da NBR 12.212/1992		✓	Não apresentado
Inexistência de laje de proteção ao redor do poço	NBR 12.244/2006	✓		Foto 56
Inexistência de horímetro em funcionamento	NBR 12.212/1992		✓	Não identificado

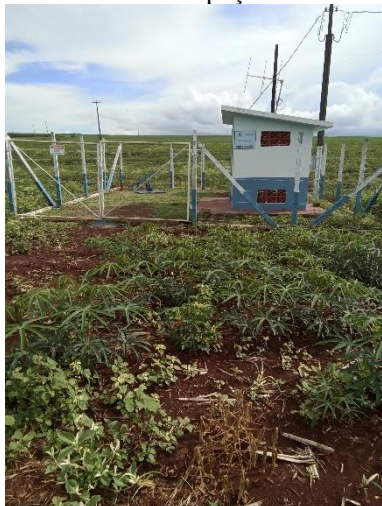
Foto 62 – Acesso poço Três Irmãs

CAPTAÇÃO TRÊS IRMÃS				
EXISTÊNCIA DO CADASTRO DE INFORMAÇÕES	REFERÊNCIA LEGAL	SITUAÇÃO		REGISTRO
		CORRIGIDO	NÃO CORRIGIDO	
As instalações não estão em bom estado de conservação	NBR 5674/1999	✓		Fotos 62 a 67
Ausência de extintor	Art. 10.9 da NR 10, art 23.1 da NR 23 e Art 5.2.1.1 da NPT 021/2014 do Corpo de Bombeiros do Paraná	✓		Foto 68
Ausência de macromedidor	Art 4.2 da NBR da NBR 12.212/1992		✓	Foto 65
As instalações elétricas não são adequadas	NBR 5410/1997 e NBR 5410/1997		✓	Fotos 70 e 71 24 (verificar normativa para o identificação poço e DPS)
Inexistência de registros das manutenções realizadas no quadro e demais itens pertencentes a parte elétrica	NBR 5419/2001 e NBR 5410/1997		✓	Não identificado
Inexistência de diagrama unifilar atualizado no quadro com especificações do sistema de aterramento	Art 10.2.3 da NR10 e art 6.4 da NBR 5419/2001		✓	Não identificado
As instalações não estão em bom estado de conservação.	NBR 5674/1999	✓		Fotos 62 a 67

Ausência de manutenção, limpeza, conservação e segurança	Normas e procedimentos técnicos pertinentes	✓		Fotos 62 a 67
Inexistência de Relatório Operacional	Item 3.1.3 Manual de Fiscalização ORCIPAR		✓	Não apresentado
Ausência de medição de nível	Art. 4.2 da NBR da NBR 12.212/1992		✓	Não identificado
A espessura da laje de proteção é inferior a 15 cm	NBR 12.244/2006	✓		Foto 64
Inexistência de horímetro em funcionamento	NBR 12.212/1992		✓	Não identificado

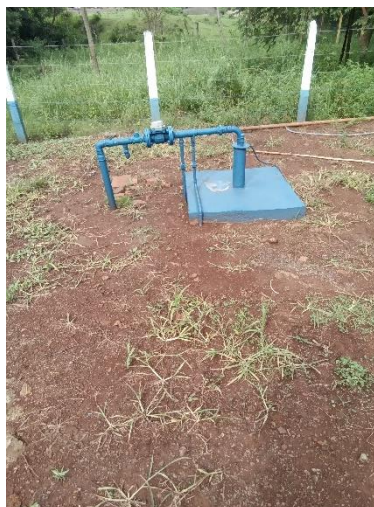
Foto 75 – Poço Arroio Guaçu

CAPTAÇÃO NOVA GUAÇU				
EXISTÊNCIA DO CADASTRO DE INFORMAÇÕES	REFERÊNCIA LEGAL	SITUAÇÃO		REGISTRO
		CORRIGIDO	NÃO CORRIGIDO	
Ausência de identificação da área (conforme outorga IAT)	Art. 2º, XI da Lei Federal 11.445/07	✓		Foto 74
Ausência de macromedidor	Art 4.2 da NBR da NBR 12.212/1992	✓		Foto 76
Inexistência de registros das manutenções realizadas no quadro e demais itens pertencentes a parte elétrica	NBR 5419/2001 e NBR 5410/1997		✓	Não identificado
Inexistência de diagrama unifilar atualizado no quadro com especificações do sistema de aterramento	Art 10.2.3 da NR10 e art 6.4 da NBR 5419/2001		✓	Não identificado
Falta de registros de manutenções na casa de comando	NBR 15.575/2021		✓	Não identificado
Ausência de manutenção, limpeza, conservação e segurança	Normas e procedimentos técnicos pertinentes	✓		Fotos 73 a 79
Inexistência de Relatório Operacional	Item 3.1.3 Manual de Fiscalização ORCIPAR		✓	Não apresentado

Inexistência de laje de proteção ao redor do poço	NBR 12.244/2006	✓		Foto 75
Inexistência de horímetro em funcionamento	NBR 12.212/1992		✓	Não identificado
Inexistência de bomba reserva à disposição	NBR 12.212/1992		✓	Não identificado
Não é realizada limpeza periódica do poço	NBR 12.212/1992		✓	Não apresentado

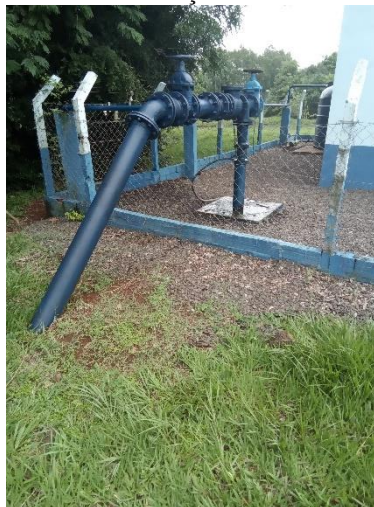
Foto 81 – Poço São Marcos

CAPTAÇÃO SÃO MARCOS				
EXISTÊNCIA DO CADASTRO DE INFORMAÇÕES	REFERÊNCIA LEGAL	SITUAÇÃO		REGISTRO
		CORRIGIDO	NÃO CORRIGIDO	
As instalações não estão em bom estado de conservação	NBR 5674/1999	✓		Fotos 80 a 83

Ausência de extintor	Art. 10.9 da NR 10, art 23.1 da NR 23 e Art 5.2.1.1 da NPT 021/2014 do Corpo de Bombeiros do Paraná	✓		Foto 85
Ausência de identificação da área (conforme outorga IAT)	Art. 2º, XI da Lei Federal 11.445/07	✓		Foto 83 (verificar identificação do poço)
Ausência de tomada de água para coleta de água bruta	Art. 4.2 da NBR 12.212/1992	✓		Fotos 81 e 82
Ausência de macromedidor	Art 4.2 da NBR da NBR 12.212/1992		✓	Fotos 81 e 82
Inexistência de registros das manutenções realizadas no quadro e demais itens pertencentes a parte elétrica	NBR 5419/2001 e NBR 5410/1997		✓	Não identificado
Inexistência de diagrama unifilar atualizado no quadro com especificações do sistema de aterramento	Art 10.2.3 da NR10 e art 6.4 da NBR 5419/2001	✓		Foto 87
Falta de registros de manutenções na casa de comando	NBR 15.575/2021		✓	Não identificado
Ausência de manutenção, limpeza, conservação e segurança	Normas e procedimentos técnicos pertinentes	✓		Fotos 80 a 83

Inexistência de Relatório Operacional	Item 3.1.3 Manual de Fiscalização ORCIPAR		✓	Não apresentado
Ausência de medição de nível	Art 4.2 da NBR da NBR 12.212/1992		✓	Não identificado
A espessura da laje de proteção é inferior a 15 cm	NBR 12.244/2006	✓		Foto 81
Inexistência de horímetro em funcionamento	NBR 12.212/1992		✓	Não identificado
Não é realizada limpeza periódica do poço	NBR 12.212/1992		✓	Não apresentado

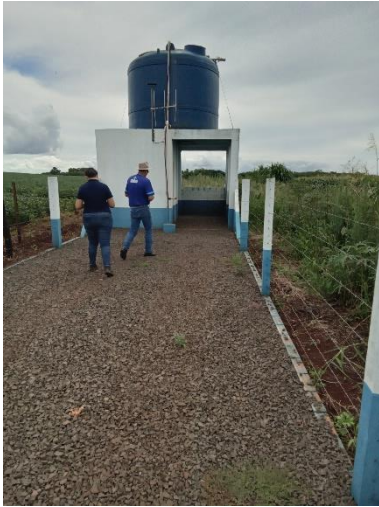
Foto 90 - UTA Novo Horizonte

Inexistência de Relatório Operacional	Item 3.1.3Manual de Fiscalização ORCISPAR		✓	Não apresentado
UTA NOVO HORIZONTE				
EXISTÊNCIA DO CADASTRO DE INFORMAÇÕES	REFERÊNCIA LEGAL	SITUAÇÃO		REGISTRO
		CORRIGIDO	NÃO CORRIGIDO	
A área não é isolada (perímetro de segurança)	NBR 12.216/1992		✓	Foto 90
A área não é sinalizada (identificando a finalidade)	Art, 2º, XI da Lei Federal 11.445/07		✓	Foto 91
Ausência de manutenção, limpeza, conservação e segurança	Normas e procedimentos técnicos pertinentes	✓		Foto 92 e 93
Inexistência de Relatório Operacional	Item 3.1.3Manual de Fiscalização ORCISPAR		✓	Não identificado
UTA LINHA GRUTA				
EXISTÊNCIA DO CADASTRO DE INFORMAÇÕES	REFERÊNCIA LEGAL	SITUAÇÃO		REGISTRO
		CORRIGIDO	NÃO CORRIGIDO	
A área não é sinalizada (identificando a finalidade)	Art, 2º, XI da Lei Federal 11.445/07	✓		Foto 94
Ausência de manutenção, limpeza, conservação e segurança	Normas e procedimentos técnicos pertinentes	✓		Fotos 94 e 95

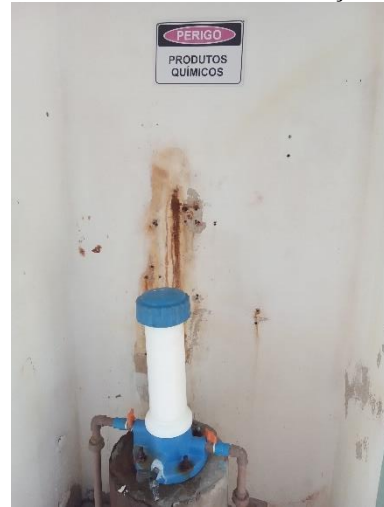
Foto 97 - UTA Arroio Guaçu

As condições de limpeza não são boas	Normas e procedimentos técnicos pertinentes	✓		Foto 97
Ausência de manutenção, limpeza, conservação e segurança	Normas e procedimentos técnicos pertinentes		✓	Foto 97
Inexistência de Relatório Operacional	Item 3.1.3Manual de Fiscalização ORCISPAR		✓	Não apresentado
UTA SÃO MARCOS				
EXISTÊNCIA DO CADASTRO DE INFORMAÇÕES	REFERÊNCIA LEGAL	SITUAÇÃO		REGISTRO
		CORRIGIDO	NÃO CORRIGIDO	
A área não é iluminada	Normas e procedimentos técnicos pertinentes		✓	Fotos 104 e 105
A área não é sinalizada (identificando a finalidade)	Art, 2º, XI da Lei Federal 11.445/07		✓	Foto 104

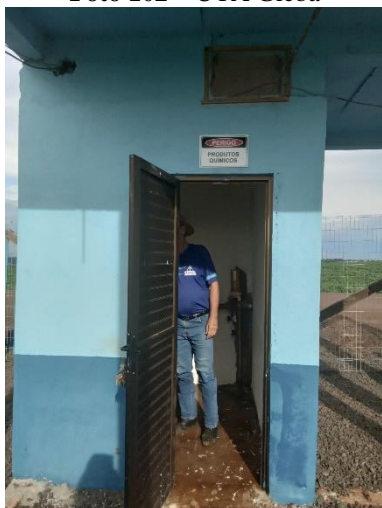
Foto 102 – UTA Gleba

Inexistência de Relatório Operacional	Item 3.1.3Manual de Fiscalização ORCISPAR		✓	Não apresentado
UTA LINHA GLEBA				
EXISTÊNCIA DO CADASTRO DE INFORMAÇÕES	REFERÊNCIA LEGAL	SITUAÇÃO		REGISTRO
		CORRIGIDO	NÃO CORRIGIDO	
A área não é sinalizada (identificando a finalidade)	Art, 2º, XI da Lei Federal 11.445/07	✓		Foto 102
Ausência de manutenção, limpeza, conservação e segurança	Normas e procedimentos técnicos pertinentes	✓		Foto 102 e 103
Inexistência de Relatório Operacional	Item 3.1.3Manual de Fiscalização ORCISPAR		✓	Não apresentado
UTA LINHA NOVA ESPERANÇA				
EXISTÊNCIA DO CADASTRO DE INFORMAÇÕES	REFERÊNCIA LEGAL	SITUAÇÃO		REGISTRO
		CORRIGIDO	NÃO CORRIGIDO

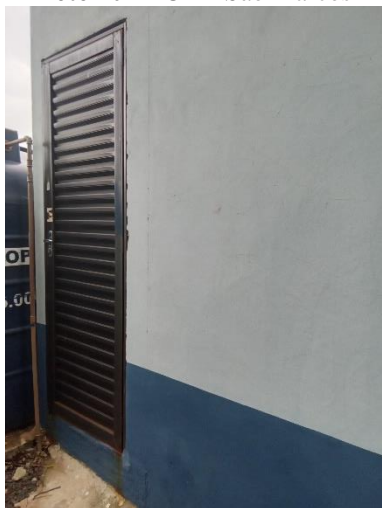
Foto 104 – UTA São Marcos

Ausência de manutenção, limpeza, conservação e segurança	Normas e procedimentos técnicos pertinentes		✓	Fotos 104 e 105
Inexistência de Relatório Operacional	Item 3.1.3 Manual de Fiscalização ORCISPAR		✓	Não apresentado

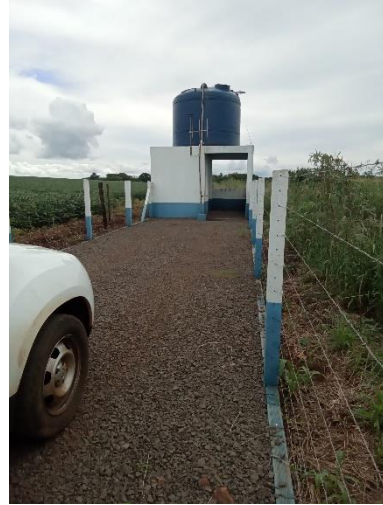
Foto 115 – REL Forquilha

RAP SEDE				
EXISTÊNCIA DO CADASTRO DE INFORMAÇÕES	REFERÊNCIA LEGAL	SITUAÇÃO		REGISTRO
		CORRIGIDO	NÃO CORRIGIDO	
A área não é sinalizada (identificando a finalidade)	Art. 2º da Lei Federal 11.445/07		✓	Foto 126
REL SEDE				
EXISTÊNCIA DO CADASTRO DE INFORMAÇÕES	REFERÊNCIA LEGAL	SITUAÇÃO		REGISTRO
		CORRIGIDO	NÃO CORRIGIDO	
A área não é sinalizada (identificando a finalidade)	Art. 2º da Lei Federal 11.445/07		✓	Foto 129
REM SANGA MINEIRA				
EXISTÊNCIA DO CADASTRO DE INFORMAÇÕES	REFERÊNCIA LEGAL	SITUAÇÃO		REGISTRO
		CORRIGIDO	NÃO CORRIGIDO	
A área não é sinalizada (identificando a finalidade)	Art. 2º da Lei Federal 11.445/07		✓	Foto 114
Não há macromedicação (saída e/ou entrada)	Art. 5.7 da NBR 12217/1994		✓	Não identificado
REL FORQUILHA				
EXISTÊNCIA DO CADASTRO DE INFORMAÇÕES	REFERÊNCIA LEGAL	SITUAÇÃO		REGISTRO
		CORRIGIDO	NÃO CORRIGIDO	
A área não é isolada (perímetro de segurança)	Art. 5.16.8 da NBR 12217/1994		✓	Foto 115

A área não é sinalizada (identificando a finalidade)	Art. 2º da Lei Federal 11.445/07		✓	Foto 115
Existência de vazamentos aparentes	Art. 2º, XI da Lei Federal 11.445/07	✓		Não identificado
Existência de locais sem guarda-corpos ou escadas ou em situação inadequada	Art. 5.16 da NBR 12217/1994		✓	Foto 115
Instalações não estão dentro das normas de segurança (escada/guarda corpo)	Art 5.16 da NBR 12217/1994		✓	Foto 115
Não há medidor de nível. Não é feito acompanhamento e anotação	Art. 5.15.1 da NBR 12217/1994		✓	Não identificado
Não há macromedicação (saída e/ou entrada)	Art. 5.7 da NBR 12217/1994		✓	Não identificado

- É necessário realizar o isolamento da área dos reservatórios indicando seu uso para o serviço de abastecimento público;
- Deve haver uma placa com identificação e capacidade do reservatório;
- Observar treinamentos para trabalhos em altura e espaços confinados (treinamentos).
- Os reservatórios elevados devem ter escadas de acesso a cobertura protegidos por guarda-corpo, e no início da escada deve ser previsto um meio de impedir o acesso de pessoas não autorizadas.
- Analisar vida útil das estruturas de concreto e metálicas (NBR's 6118/2003 e 15575/2013).

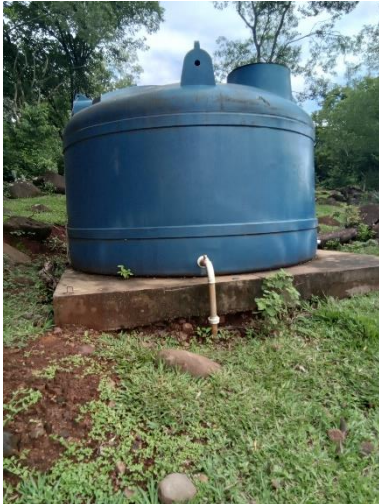
Foto 116 -RAP Gruta

RAP LINHA GRUTA				
EXISTÊNCIA DO CADASTRO DE INFORMAÇÕES	REFERÊNCIA LEGAL	SITUAÇÃO		REGISTRO
		CORRIGIDO	NÃO CORRIGIDO	
A área não é isolada (perímetro de segurança)	Art. 5.16.8 da NBR 12217/1994		✓	Foto 116
A área não é sinalizada (identificando a finalidade)	Art. 2º da Lei Federal 11.445/07		✓	Foto 116
Não há medidor de nível. Não é feito acompanhamento e anotação	Art. 5.15.1 da NBR 12217/1994		✓	Não identificado
Não há macromedição (saída e/ou entrada)	Art. 5.7 da NBR 12217/1994		✓	Não identificado
RAP TRÊS IRMÃS				
EXISTÊNCIA DO CADASTRO DE INFORMAÇÕES	REFERÊNCIA LEGAL	SITUAÇÃO		REGISTRO
		CORRIGIDO	NÃO CORRIGIDO	
A área não é isolada (perímetro de segurança)	Art. 5.16.8 da NBR 12217/1994		✓	Fotos 118, 119 e 120
A área não é sinalizada (identificando a finalidade)	Art. 2º da Lei Federal 11.445/07		✓	Fotos 118, 119 e 120
Não há medidor de nível. Não é feito acompanhamento e anotação	Art. 5.15.1 da NBR 12217/1994		✓	Não identificado

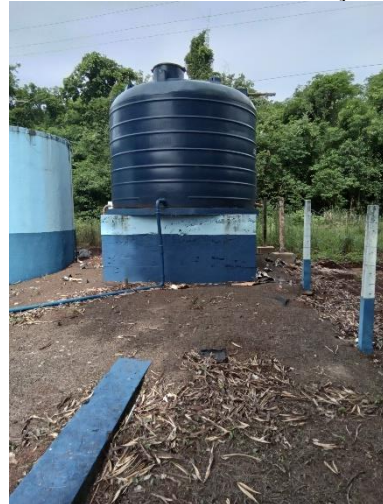
Foto 117 - RAP Arroio Guaçu

Não há macromedição (saída e/ou entrada)	Art. 5.7 da NBR 12217/1994		✓	Não identificado
RAP ARROIO GUAÇU				
EXISTÊNCIA DO CADASTRO DE INFORMAÇÕES	REFERÊNCIA LEGAL	SITUAÇÃO		REGISTRO
		CORRIGIDO	NÃO CORRIGIDO	
A área não é isolada (perímetro de segurança)	Art. 5.16.8 da NBR 12217/1994		✓	Foto 117
A área não é sinalizada (identificando a finalidade)	Art. 2º da Lei Federal 11.445/07		✓	Foto 117
Não há macromedição (saída e/ou entrada)	Art. 5.7 da NBR 12217/1994		✓	Não identificado
RAP SÃO MARCOS				
EXISTÊNCIA DO CADASTRO DE INFORMAÇÕES	REFERÊNCIA LEGAL	SITUAÇÃO		REGISTRO
		CORRIGIDO	NÃO CORRIGIDO	
A área não é sinalizada (identificando a finalidade)	Art. 2º da Lei Federal 11.445/07		✓	Fotos 124 e 125
Não há macromedição (saída e/ou entrada)	Art. 5.7 da NBR 12217/1994		✓	Não identificado
REL BELMONTE				
EXISTÊNCIA DO CADASTRO DE INFORMAÇÕES	REFERÊNCIA LEGAL	SITUAÇÃO		REGISTRO
		CORRIGIDO	NÃO CORRIGIDO	
A área não é isolada (perímetro de segurança)	Art. 5.16.8 da NBR 12217/1994		✓	Fotos 121 e 122

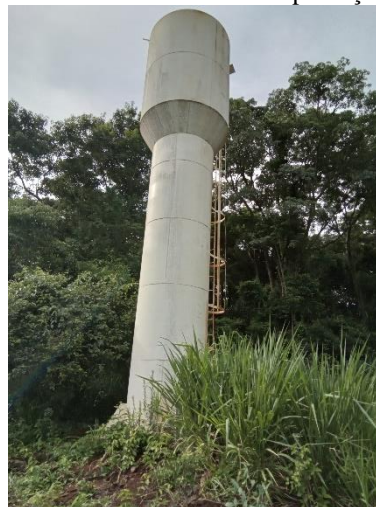
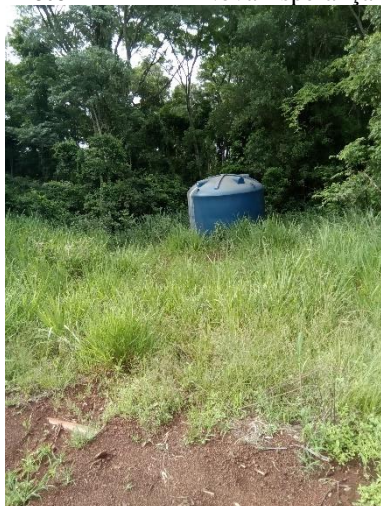
A área não é sinalizada (identificando a finalidade)	Art. 2º da Lei Federal 11.445/07		✓	Fotos 121 e 122

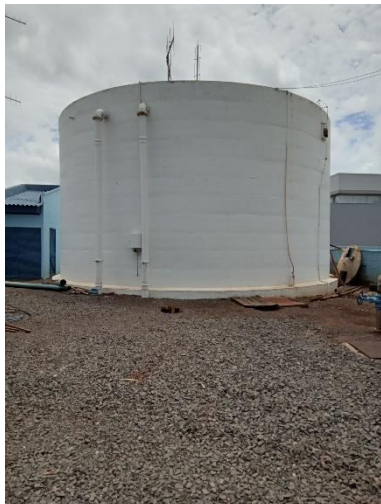
Foto 126 – RAP Sede

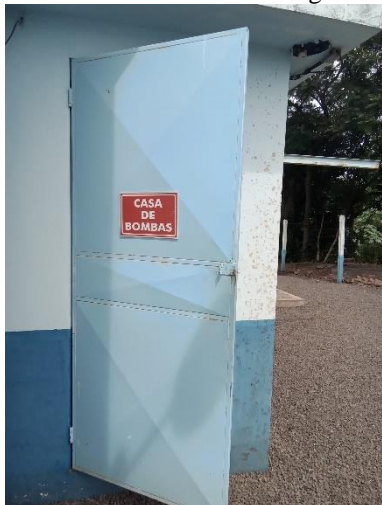
ELEVATÓRIA SANGA MINEIRA				
EXISTÊNCIA DO CADASTRO DE INFORMAÇÕES	REFERÊNCIA LEGAL	SITUAÇÃO		REGISTRO
		CORRIGIDO	NÃO CORRIGIDO	
A área não é sinalizada (identificando seu uso para abastecimento público e nome)	Art. 2º, XI da Lei Federal 11.445/07	✓		Foto 130
Os equipamentos não estão em bom estado de conservação	Normas e procedimentos técnicos pertinentes	✓		Fotos 131 e 136
Inexistência de registros das manutenções realizadas no quadro e demais itens pertencentes a parte elétrica	NBR 5419/2001 e NBR 5410/1997		✓	Não identificado
Inexistência de diagrama unifilar atualizado no quadro com especificações do sistema de aterramento	Art. 10.2.3 da NR10 e art 6.4 da NBR 5419/2001		✓	Não identificado

Foto 130 – Elevatória mina Sanga mineira

- Deve ser realizado aterramento dos quadros de energia (NR 10).
- Deve ser instalado DPS (Dispositivo de Proteção Contra Surtos) nos quadros de energia.
- Recomenda-se uma disposição adequada das fiações nos quadros de comando principalmente nas EEA´s Sanga Alegre e Sede.
- Colocar tela mosquiteira nas aberturas.

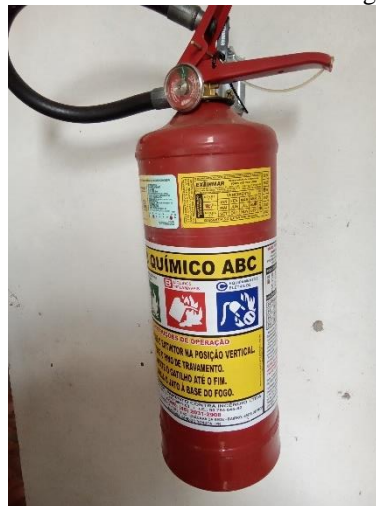
Ausência de extintor	Art. 10.9 da NR 10, art. 23.1 da NR 23 e Art 5.2.1.1 da NPT 021/2014 do Corpo de Bombeiros do Paraná	✓		Foto 137
Sistema não automatizado	Normas e procedimentos técnicos pertinentes		✓	Não identificado
O sistema não é operado à distância	Normas e procedimentos técnicos pertinentes		✓	Não identificado
ELEVATÓRIA SANGA ALEGRE				
EXISTÊNCIA DO CADASTRO DE INFORMAÇÕES	REFERÊNCIA LEGAL	SITUAÇÃO		REGISTRO
		CORRIGIDO	NÃO CORRIGIDO	
Não há iluminação natural	Art 5.11.1 da NBR 12.214/1992		✓	Fotos 138 e 142
A área não é isolada (com perímetro de segurança contra acesso de pessoas não autorizadas e animais)	Art. 2º, XI da Lei Federal 11.445/07	✓		Foto 142
A área não é sinalizada (identificando seu uso para abastecimento público e nome)	Art. 2º, XI da Lei Federal 11.445/07		✓	Fotos 138 e 142
Os equipamentos não estão em bom estado de conservação	Normas e procedimentos técnicos pertinentes		✓	Foto 138

Foto 137 – Extintor com validade vigente

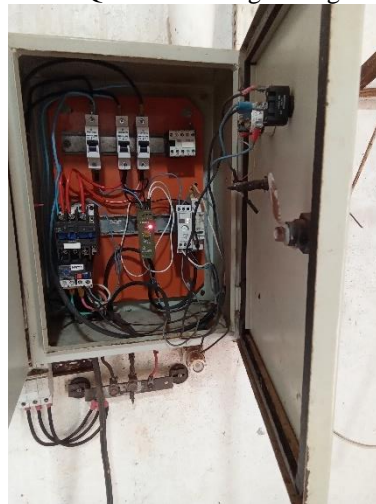
As estruturas não estão em bom estado de conservação	NBR 5674/1999		✓	Fotos 138 e 142
As instalações elétricas não são adequadas	NBR 5410/1997 e NR 10		✓	Fotos 140 e 141 (aterramento e DPS)
Os sinalizadores do quadro de comando não estão funcionando corretamente	NBR 5410/1997 e NR 10		✓	Fotos 140 e 141
Ausência de extintor	Art. 10.9 da NR 10, art. 23.1 da NR 23 e Art 5.2.1.1 da NPT 021/2014 do Corpo de Bombeiros do Paraná	✓		Foto 139
Inexistência de registros de manutenções na casa de comando	NBR 15.575/2021		✓	Não identificado
Ausência de manutenção, limpeza, conservação e segurança	Normas e procedimentos técnicos pertinentes	✓		Foto 142
Inexistência de Relatório Operacional	Item 3.1.3 Manual de Fiscalização ORCISPAR		✓	Não apresentado
Inexistência de horímetro em funcionamento	NBR 12.212/1992		✓	Fotos 140 e 141

Foto 141 - Quadro de energia Sanga Alegre

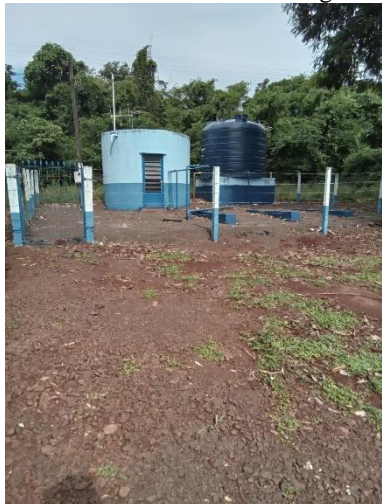
Foto 142 – Acesso elevatória Sanga Alegre

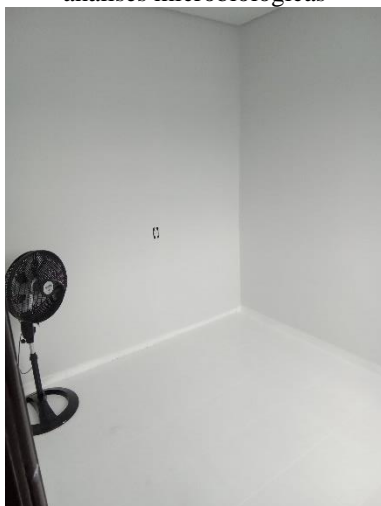
- No dia da fiscalização foi verificado que o laboratório está em processo de reforma a qual não está finalizada (Fotos 159, 160 e 161), devido as obras as atividades de realização de análises estão paralisadas até que a conclusão da reforma.

Foto 159 – Laboratório físico químico em fase de finalização de reforma

Foto 160 - Laboratório físico químico em fase de finalização de reforma

Foto 161 – Futuras instalações laboratório de análises microbiológicas
