**RELATÓRIO TÉCNICO DE FISCALIZAÇÃO  
DE ACOMANHAMENTO Nº 25/2023**

**Serviço Autônomo Municipal de Água e Esgoto  
de São Jorge do Ivaí - SAMAE**

**MARINGÁ - PR  
OUTUBRO/2023**

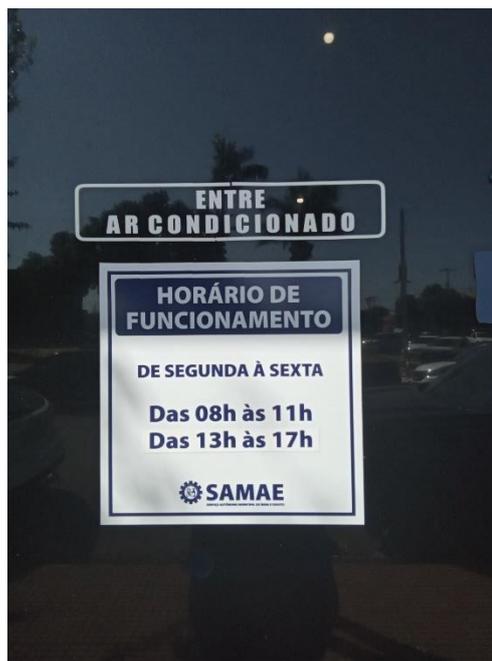
Foto 02 – Horário de funcionamento exposto

| UNIDADE FISCALIZADA | REFERÊNCIA LEGAL | SITUAÇÃO | | REGISTRO |
|--|---|---|---|---|
| Não há exposição do horário de atendimento e telefone na fachada | Art. 6º, caput, VI da Lei Federal nº 13.460/2017 | | ✓ | Foto 02 |

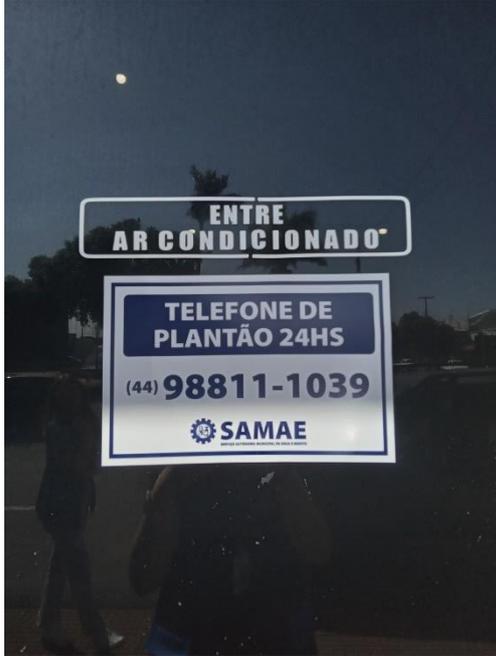
Foto 03 – Atendimento 24h

| Não dispor de atendimento telefônico gratuito aos usuários, durante 24 (vinte e quatro) horas por dia, 7 (sete) dias por semana | Art. 5º, caput, I da Lei Federal nº 13.460/2017 | | ✓ | Foto 03 |

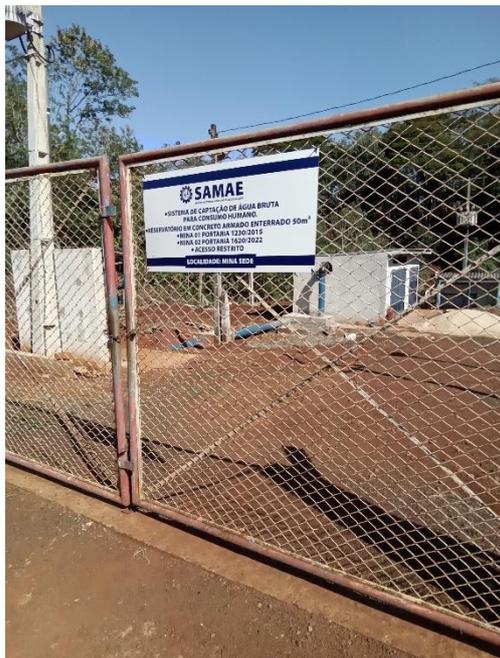
Foto 11 – Acesso Mina 01

| UNIDADE FISCALIZADA | REFERÊNCIA LEGAL | SITUAÇÃO | | REGISTRO |
|---|--|---|---|---|
| A área não é sinalizada (identificando o manancial e seu uso para abastecimento público) | Art. 2º, XI da Lei Federal 11.445/07 | | ✓ | Foto 11 |

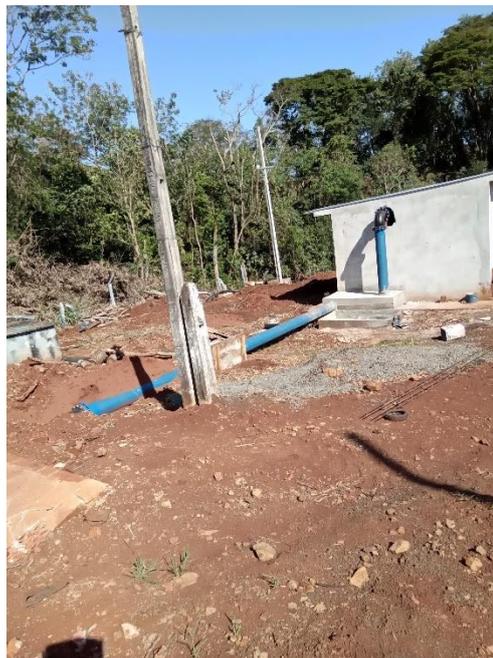
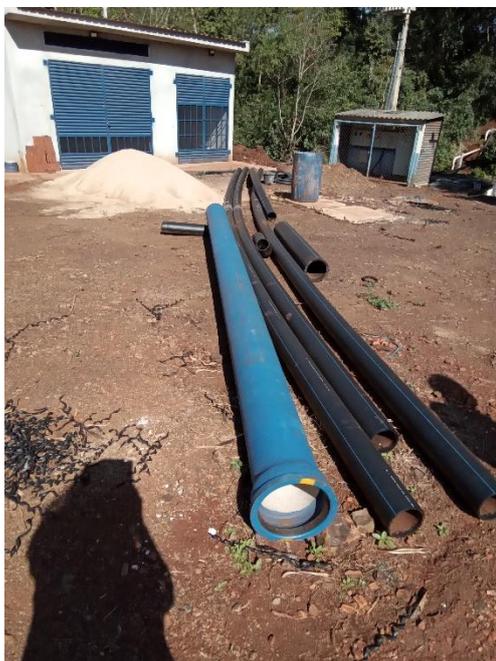
- A estrutura da casa de bombas da Mina 01 estava passando por reforma conforme mostra as Fotos 12 e 13;
- No local foi verificado a existência de uma segunda mina

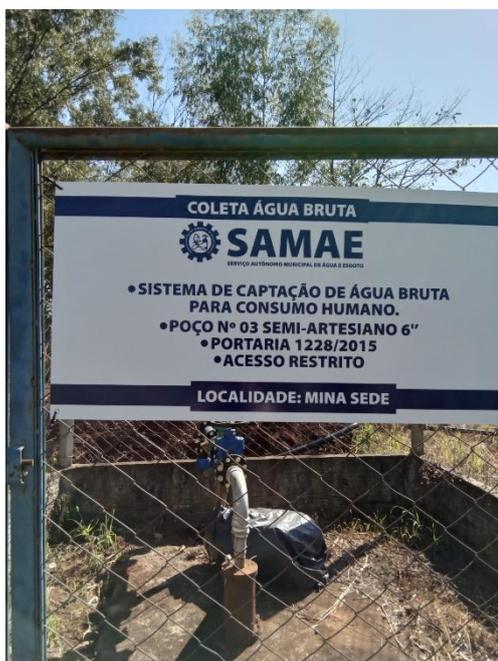
Foto 15 – Isolamento da área e identificação Poço 03

| UNIDADE FISCALIZADA | REFERÊNCIA LEGAL | SITUAÇÃO | | REGISTRO |
|---|---|---|---|---|
| A área não é sinalizada (identificando o manancial e seu uso para abastecimento público) | Art. 2º, XI da Lei Federal 11.445/07 | | ✓ | Foto 15 |
| Ausência de identificação da área (conforme outorga IAT) | Art. 2º, XI da Lei Federal 11.445/07 | | ✓ | Foto 15 |

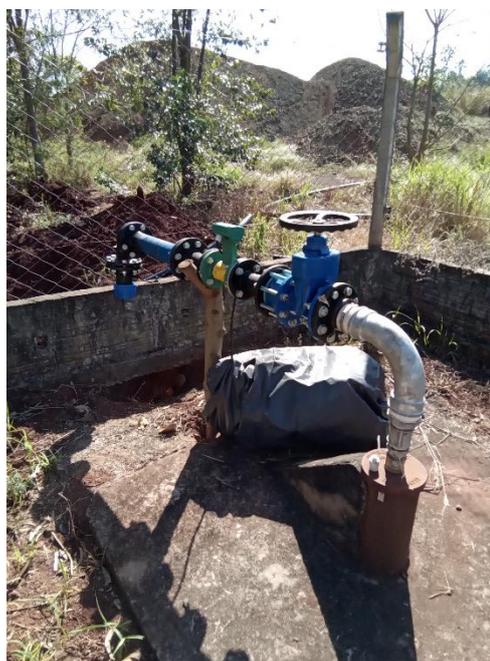
Foto 16 – Poço 03 - Sede

| UNIDADE FISCALIZADA | REFERÊNCIA LEGAL | SITUAÇÃO | | REGISTRO |
|---|---|---|---|---|
| Ausência de macromedidor | Art 4.2 da NBR da NBR 12.212/1992 | | ✓ | Foto 16 |

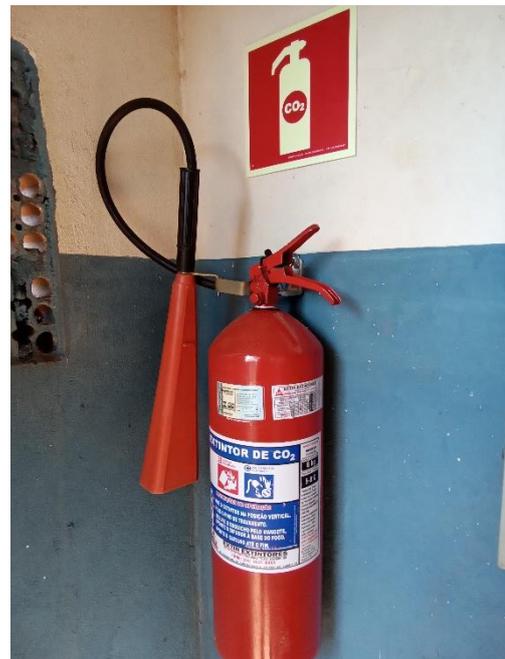
Foto 20 – Extintor

| UNIDADE FISCALIZADA | REFERÊNCIA LEGAL | SITUAÇÃO | | REGISTRO |
|---|---|---|---|---|
| Ausência de extintor | Art. 10.9 da NR 10, art 23.1 da NR 23 e Art 5.2.1.1 da NPT 021/2014 do Corpo de Bombeiros do Paraná | | ✓ | Foto 20 |

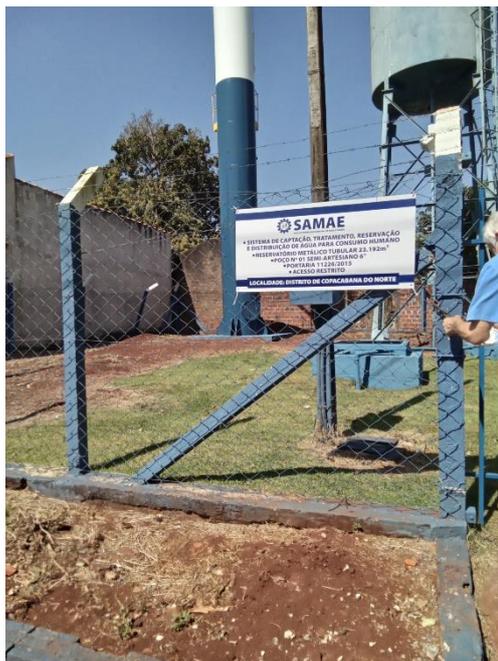
Foto 23 – Identificação Poço 01

| UNIDADE FISCALIZADA | REFERÊNCIA LEGAL | SITUAÇÃO | | REGISTRO |
|---|---|---|---|---|
| A área não é isolada (com perímetro de segurança contra acesso de pessoas não autorizadas e animais) | Art. 2º, XI da Lei Federal 11.445/07 | | ✓ | Foto 23 |
| Ausência de identificação da área (conforme outorga IAT) | Art. 2º, XI da Lei Federal 11.445/07 | | ✓ | Foto 23 |

| As instalações não estão em bom estado de conservação. | NBR 5674/1999 | | ✓ | Fotos 23 a 26 |
| As instalações não permitem fácil remoção da bomba para manutenção | Manual de Fiscalização ORCIPAR | | ✓ | Fotos 23 e 24 |

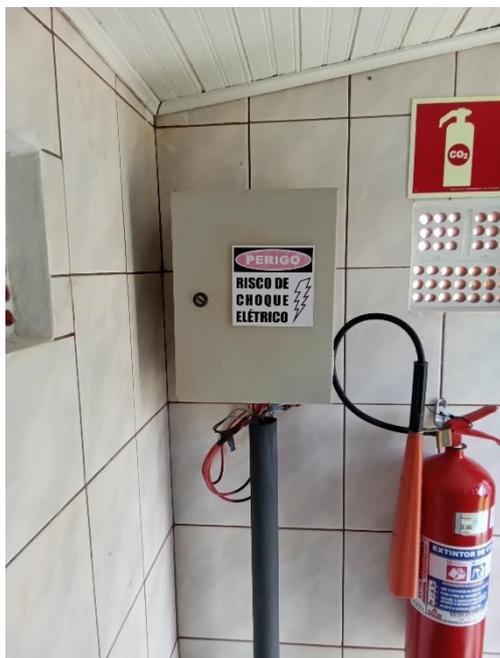
Foto 25 – Quadro de comando

| UNIDADE FISCALIZADA | REFERÊNCIA LEGAL | SITUAÇÃO | | REGISTRO |
|---|---|---|---|---|
| Ausência de extintor | Art. 10.9 da NR 10, art 23.1 da NR 23 e Art 5.2.1.1 da NPT 021/2014 do Corpo de Bombeiros do Paraná | | ✓ | Foto 25 |

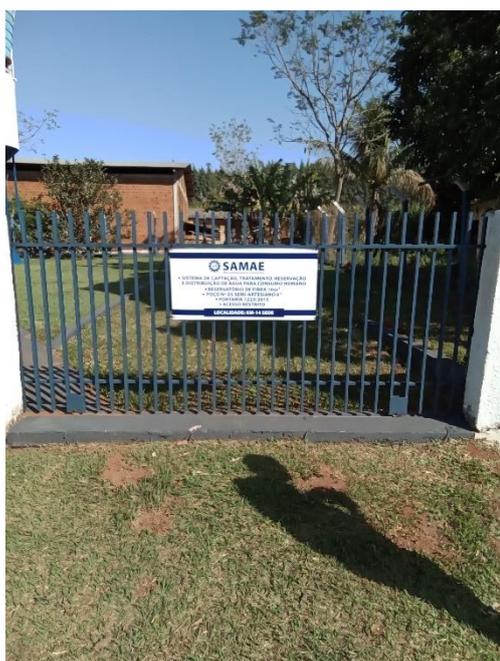
Foto 28 – Acesso e identificação

| UNIDADE FISCALIZADA | REFERÊNCIA LEGAL | SITUAÇÃO | | REGISTRO |
|---|---|---|---|---|
| Ausência de identificação da área (conforme outorga IAT) | Art. 2º, XI da Lei Federal 11.445/07 | | ✓ | Foto 28 |

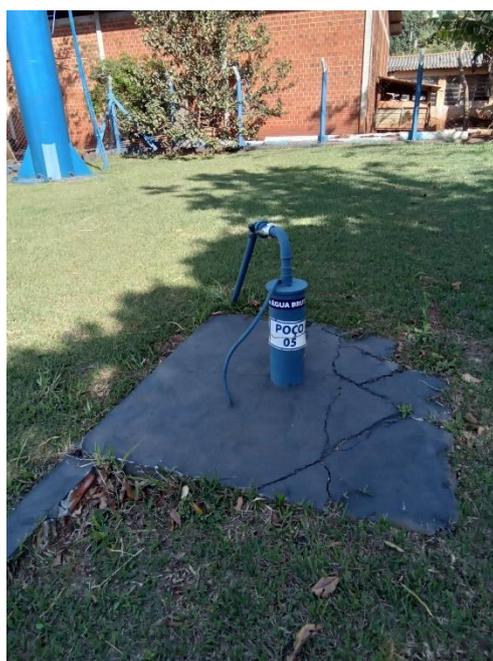
Foto 29 – Poço 05

| UNIDADE FISCALIZADA | REFERÊNCIA LEGAL | SITUAÇÃO | | REGISTRO |
|---|---|---|---|---|
| As instalações não estão em bom estado de conservação | NBR 5674/1999 | | ✓ | Foto 29 |

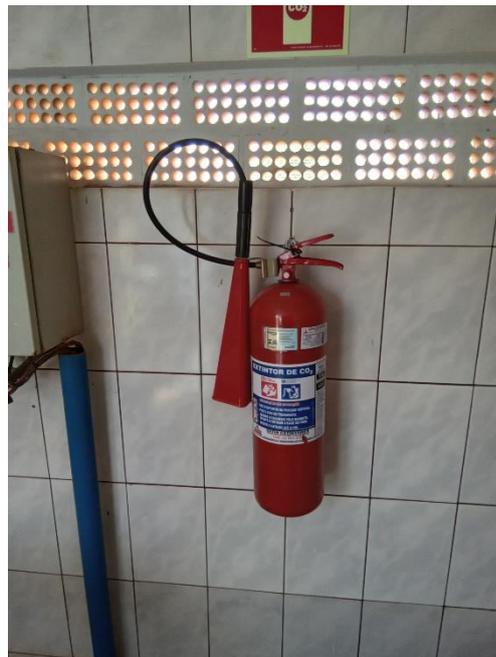
Foto 32 – Extintor

| UNIDADE FISCALIZADA | REFERÊNCIA LEGAL | SITUAÇÃO | | REGISTRO |
|---|---|---|---|---|
| Ausência de extintor | Art. 10.9 da NR 10, art 23.1 da NR 23 e Art 5.2.1.1 da NPT 021/2014 do Corpo de Bombeiros do Paraná | | ✓ | Foto 32 |

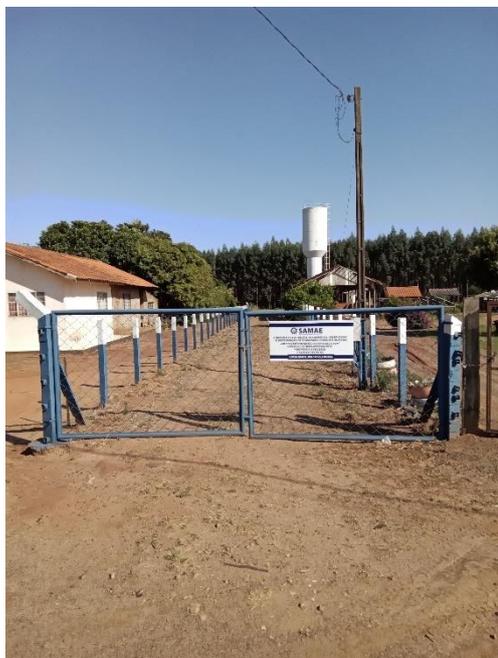
Foto 33 – Acesso e identificação Poço 06

| UNIDADE FISCALIZADA | REFERÊNCIA LEGAL | SITUAÇÃO | | REGISTRO |
|---|---|---|---|---|
| Ausência de identificação da área (conforme outorga IAT) | Art. 2º, XI da Lei Federal 11.445/07 | | ✓ | Foto 33 |

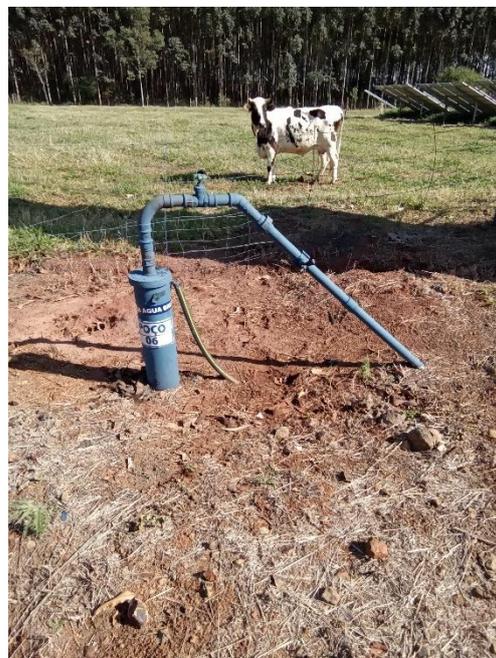
Foto 34 – Poço 06

| UNIDADE FISCALIZADA | REFERÊNCIA LEGAL | SITUAÇÃO | | REGISTRO |
|---|---|---|---|---|
| A área não é isolada (com perímetro de segurança contra acesso de pessoas não autorizadas e animais) | Art. 2º, XI da Lei Federal 11.445/07 | ✓ | | Foto 34 (isolamento inadequado) |

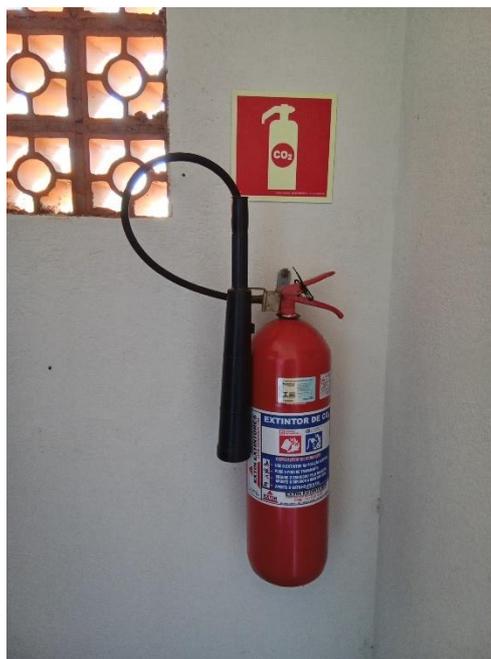
Foto 38 – Extintor

| UNIDADE FISCALIZADA | REFERÊNCIA LEGAL | SITUAÇÃO | | REGISTRO |
|---|---|---|---|---|
| Ausência de extintor | Art. 10.9 da NR 10, art 23.1 da NR 23 e Art 5.2.1.1 da NPT 021/2014 do Corpo de Bombeiros do Paraná | | ✓ | Foto 38 |

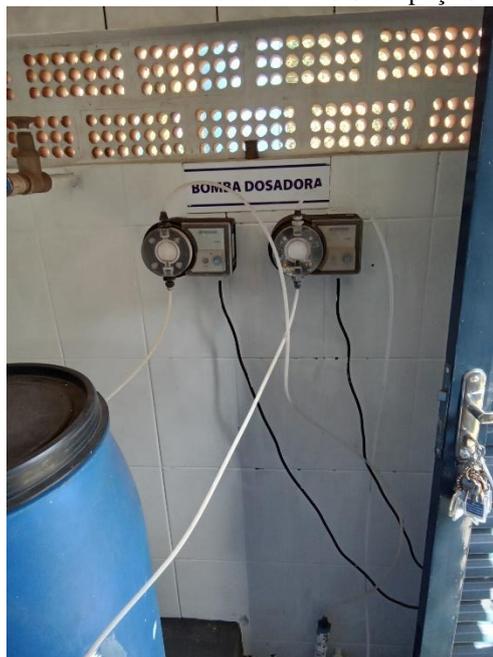
Foto 44 – Bombas dosadoras UTA poço 5

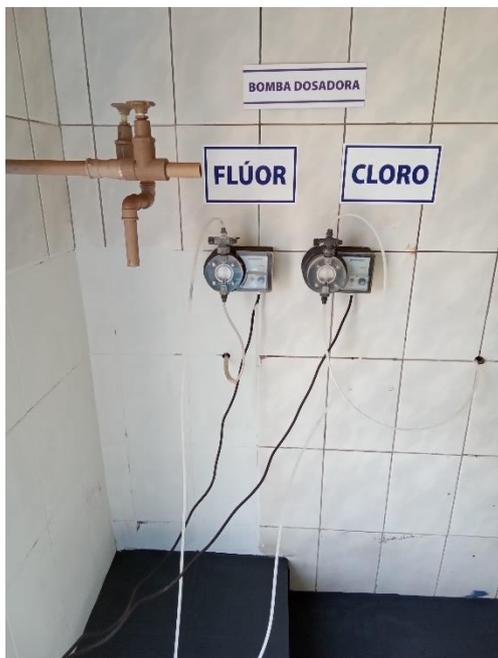
Foto 49 – Bombas dosadoras Copacabana Norte

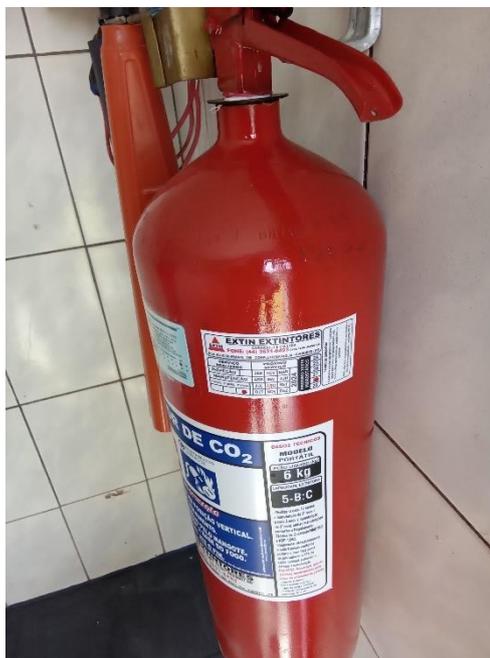
| UNIDADE DE TRATAMENTO DE ÁGUA | REFERÊNCIA LEGAL | SITUAÇÃO | | REGISTRO |
|--|---|---|---|---|
| Ausência de extintor de incêndio | Art. 10.9 da NR 10, art 23.1 da NR 23 e Art 5.2.1.1 da NPT 021/2014 do Corpo de Bombeiros do Paraná | | ✓ | Identificado |

Foto 50 – Extintor UTA Copacabana Norte

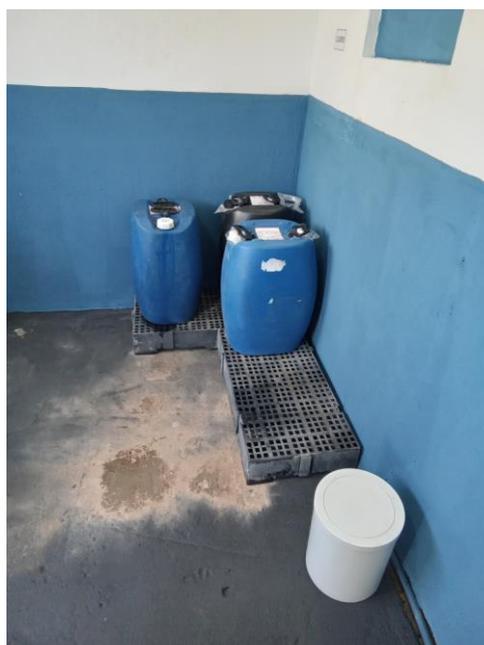
| CASA DE QUÍMICOS | REFERÊNCIA LEGAL | SITUAÇÃO | | REGISTRO |
|---|---|---|---|---|
| Os operadores não receberam treinamento para manipulação de produtos químicos | NR 15 | ✓ | | Não apresentado |

Foto 52 – Produtos químicos

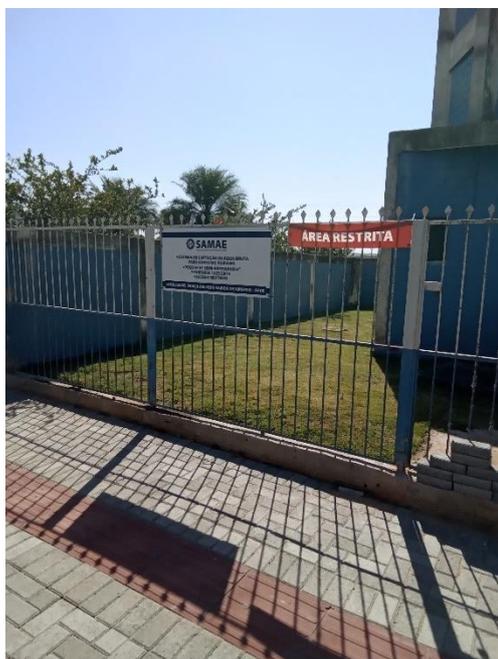
| SISTEMA DE RESEVAÇÃO | REFERÊNCIA LEGAL | SITUAÇÃO | | REGISTRO |
|---|---|---|---|---|
| A área não é sinalizada (identificando a finalidade) | Art. 2º da Lei Federal 11.445/07 | | ✓ | Foto 54 |

Foto 54 – Acesso e identificação REL

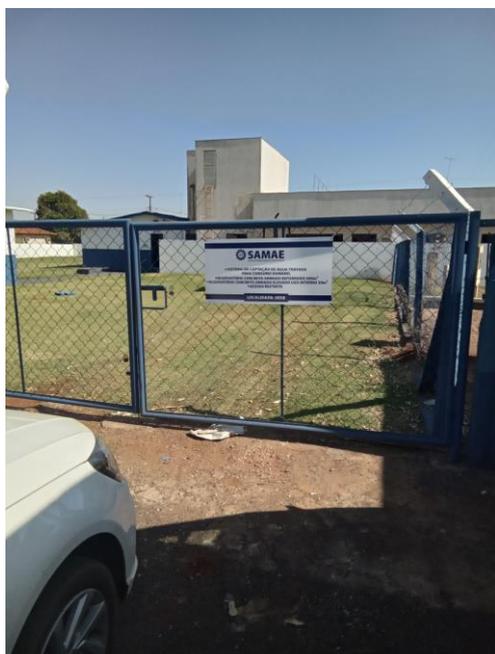
| SISTEMA DE RESEVAÇÃO | REFERÊNCIA LEGAL | SITUAÇÃO | | REGISTRO |
|--|---|---|---|---|
| A área não é sinalizada (identificando a finalidade) | Art. 2º da Lei Federal 11.445/07 | | ✓ | Foto 56 |

Foto 56 – Acesso e identificação REN

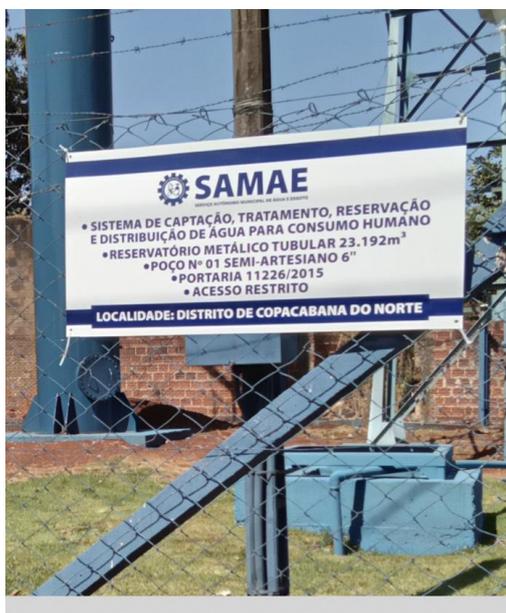
| SISTEMA DE RESEVAÇÃO | REFERÊNCIA LEGAL | SITUAÇÃO | | REGISTRO |
|---|---|---|---|---|
| A área não é sinalizada (identificando a finalidade) | Art. 2º da Lei Federal 11.445/07 | | ✓ | Foto 58 |

Foto 58 – Isolamento UTA

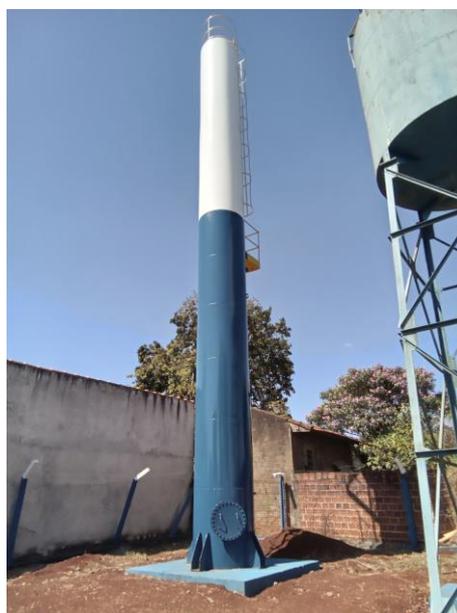
Foto 59 – REL

| SISTEMA DE RESEVAÇÃO | REFERÊNCIA LEGAL | SITUAÇÃO | | REGISTRO |
|---|---|---|---|---|
| Existência de locais sem guarda-corpos ou escadas ou em situação inadequada | Art. 5.16 da NBR 12217/1994 | | ✓ | Foto 59 |
| Instalações não estão dentro das normas de segurança (escada/guarda corpo) | Art 5.16 da NBR 12217/1994 | | ✓ | Foto 59 |
| Reservatório não está em boas condições | NBR 12217/1994 | | ✓ | Foto 59 |

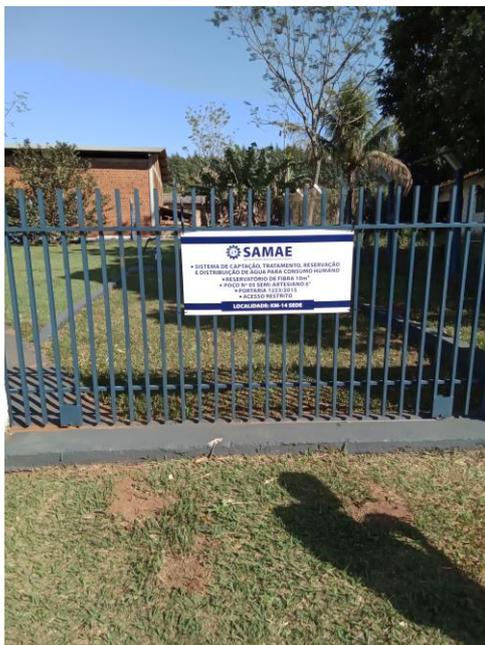
| SISTEMA DE RESEVAÇÃO | REFERÊNCIA LEGAL | SITUAÇÃO | | REGISTRO |
|---|---|---|---|---|
| A área não é sinalizada (identificando a finalidade) | Art. 2º da Lei Federal 11.445/07 | | ✓ | Foto 60 |

Foto 60 – Identificação e acesso

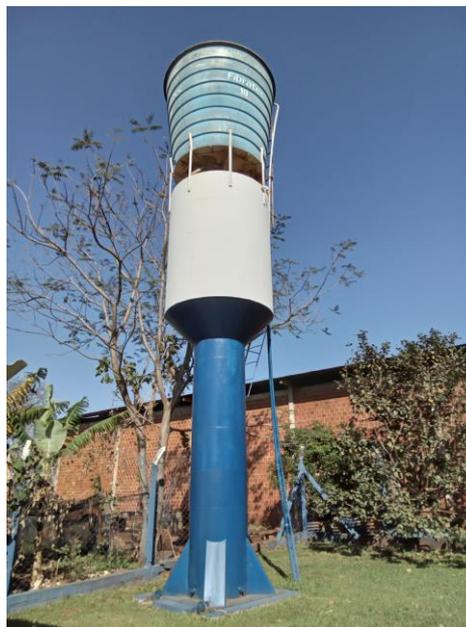
Foto 61 –REL

| SISTEMA DE RESEVAÇÃO | REFERÊNCIA LEGAL | SITUAÇÃO | | REGISTRO |
|---|---|---|---|---|
| Existência de vazamentos aparentes | Art. 2º, XI da Lei Federal 11.445/07 | | ✓ | Foto 61 |

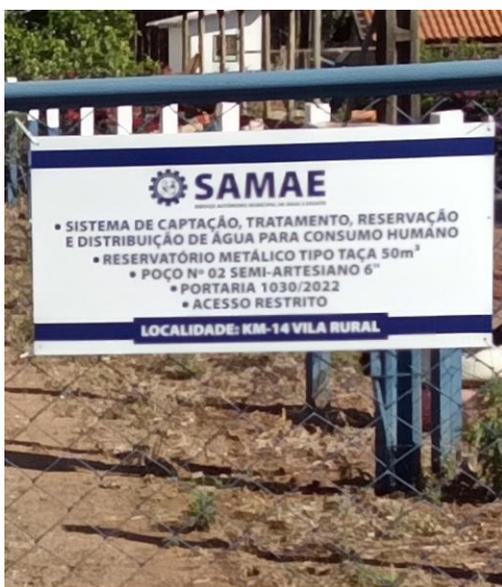
| SISTEMA DE RESEVAÇÃO | REFERÊNCIA LEGAL | SITUAÇÃO | | REGISTRO |
|--|---|---|---|---|
| A área não é sinalizada (identificando a finalidade) | Art. 2º da Lei Federal 11.445/07 | | ✓ | Foto 62 |

Foto 62 – Identificação e acesso REL

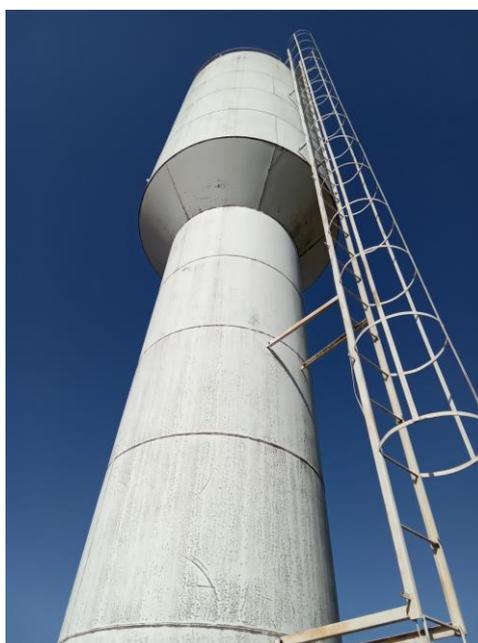
Foto 63 – REL Poço 06

| Existência de locais sem guarda-corpos ou escadas ou em situação inadequada | Art. 5.16 da NBR 12217/1994 | | ✓ | Foto 63 |

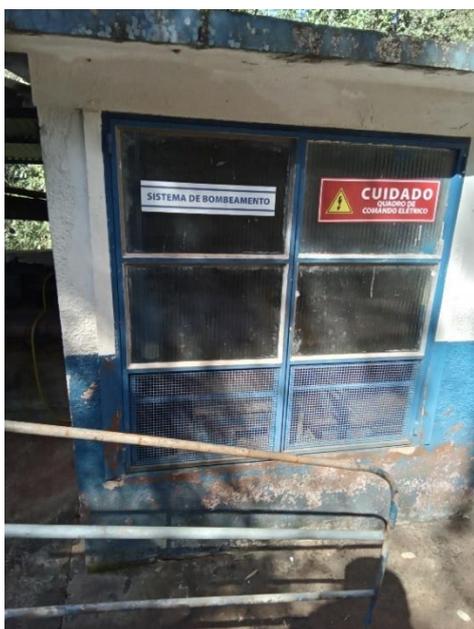
| UNIDADE FISCALIZADA | REFERÊNCIA LEGAL | SITUAÇÃO | | REGISTRO |
|---|--|---|---|---|
| A área não é sinalizada (identificando seu uso para abastecimento público e nome) | Art. 2º, XI da Lei Federal 11.445/07 | | ✓ | Foto 66 |

Foto 66 – Sala de bombeamento Mina

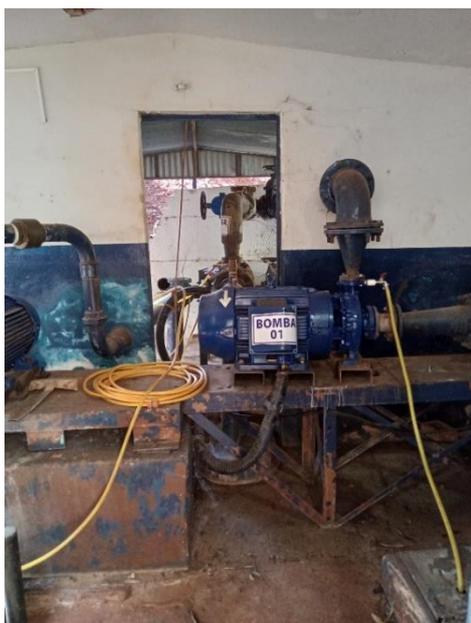
| UNIDADE FISCALIZADA | REFERÊNCIA LEGAL | SITUAÇÃO | | REGISTRO |
|---|--|---|---|---|
| Inexistência do sistema de exaustão | Art. 5.11.2 da NBR 12.214/1992 | | ✓ | Foto 68 |

Foto 68 – Bomba EEA

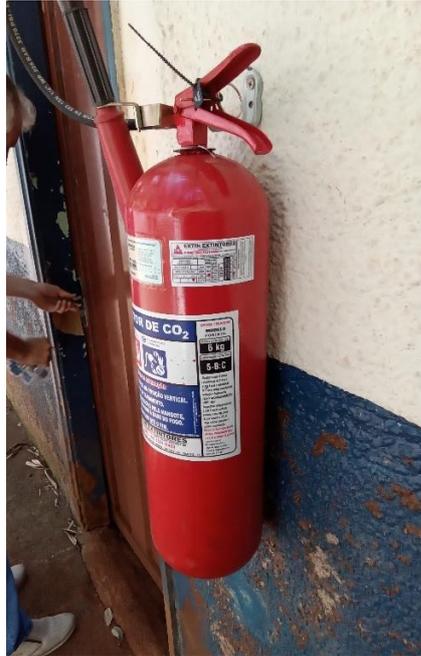
| UNIDADE FISCALIZADA | REFERÊNCIA LEGAL | SITUAÇÃO | | REGISTRO |
|---|--|---|---|---|
| Ausência de extintor | Art. 10.9 da NR 10, art. 23.1 da NR 23 e Art 5.2.1.1 da NPT 021/2014 do Corpo de Bombeiros do Paraná | | ✓ | Foto 74 |

Foto 74 – Extintor

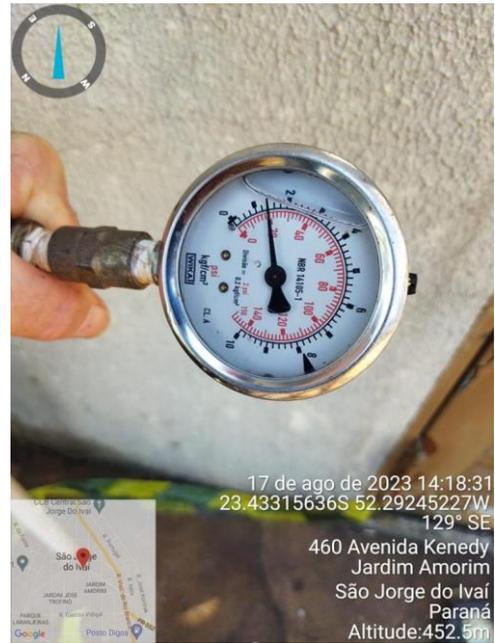
| REDE DE DISTRIBUIÇÃO | REFERÊNCIA LEGAL | SITUAÇÃO | | REGISTRO |
|--|--|---|---|---|
| Pressão no ponto de fornecimento de água em desacordo com os limites mínimo dinâmico (10 mca) e máximo estático (50 mca) | Art 5.4 da NBR 12218/1994 e art 25 da GM/SM 888/2021 | | ✓ | Fotos 82, 84 e 86 |

Foto 82 – Medida de pressão P01 ( 12,4 m.c.a)

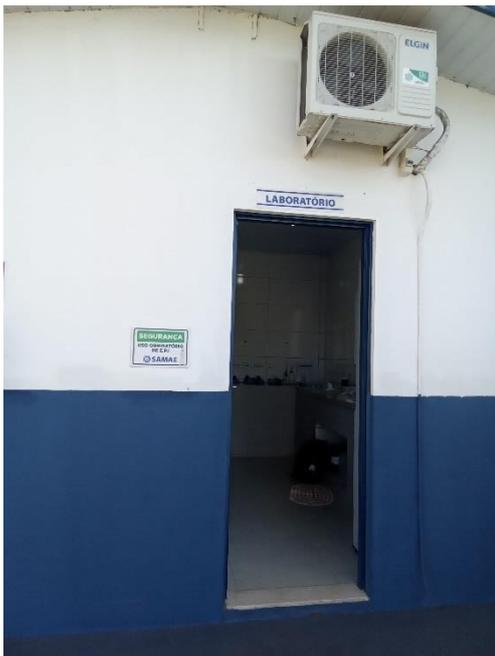
Foto 87 – Acesso ao laboratório e identificação

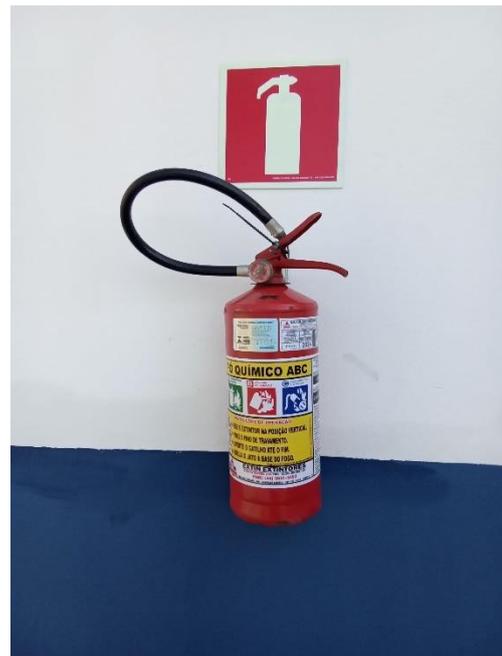
Foto 88 – Extintor

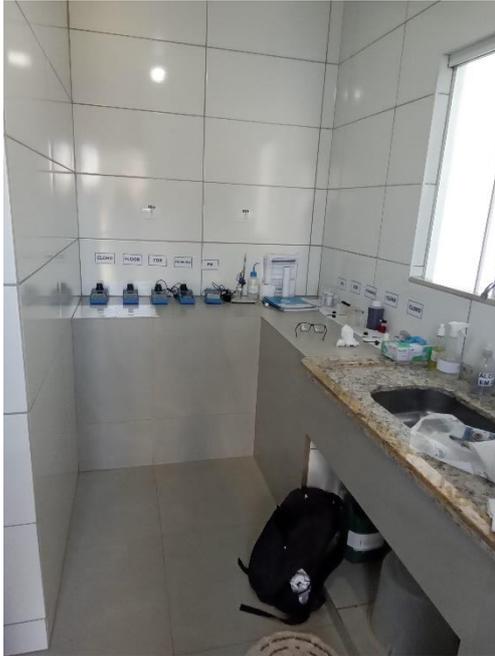
Foto 89 –Laboratório SAEMA

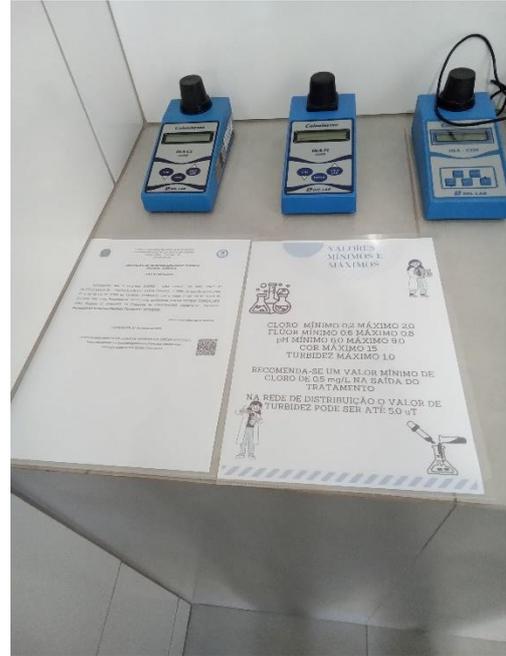
Foto 90 – Laboratório SAEMA

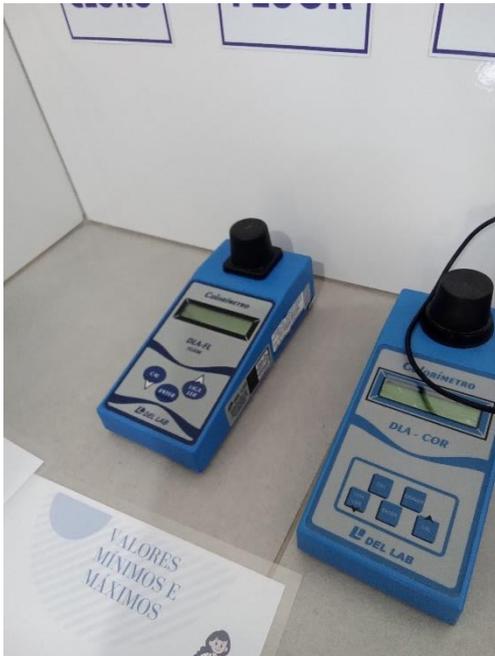
Foto 91 – Colorímetro

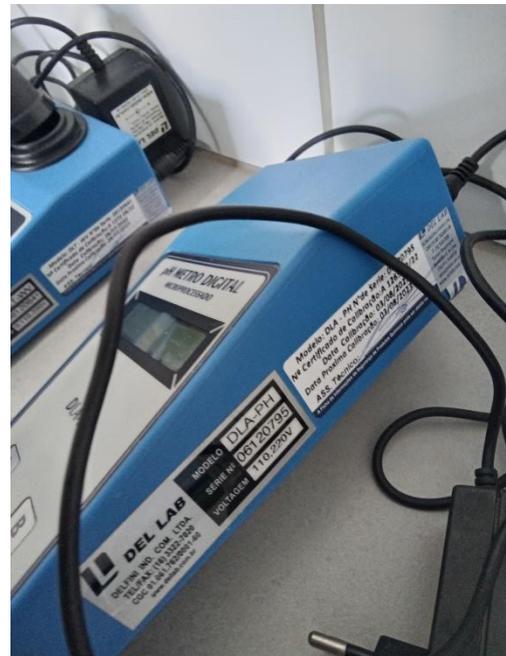
Foto 92 – Colorímetro calibração

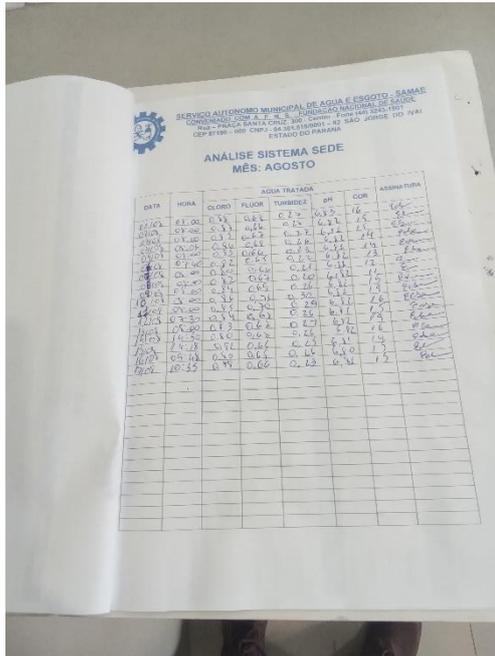
Foto 93 – Análises diárias

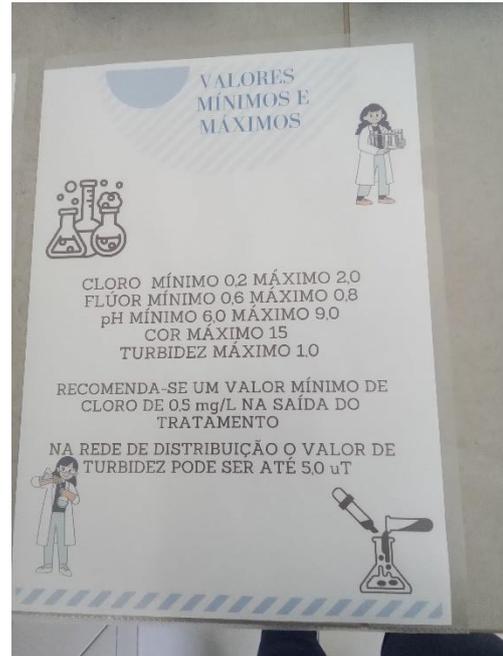
Foto 94 – Informativo

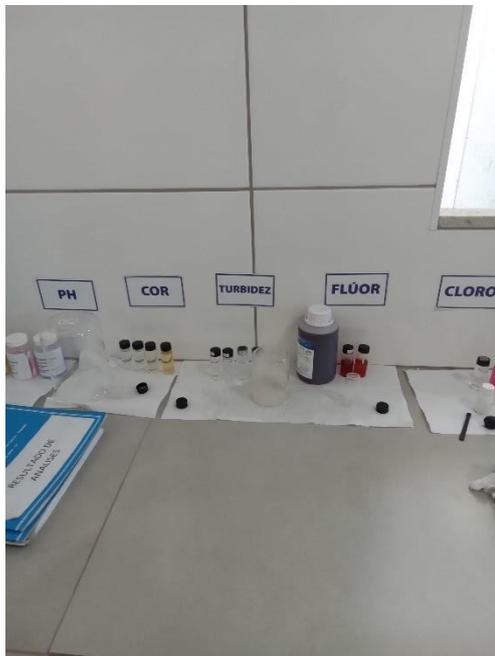
Foto 95 – Bancada laboratório

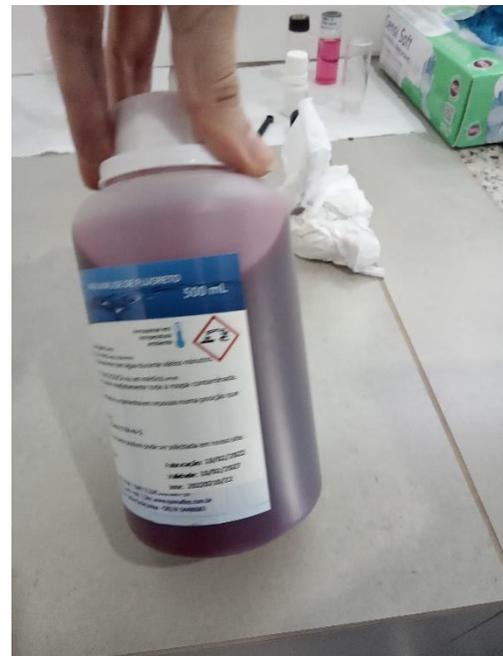
Foto 96 – Reagente

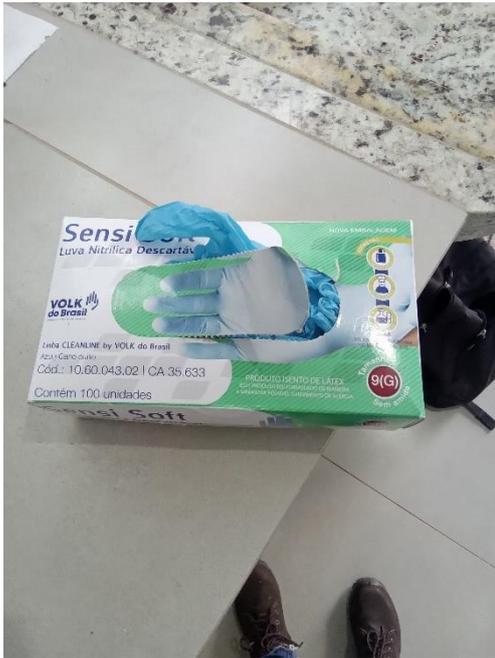
Foto 97 – EPI's

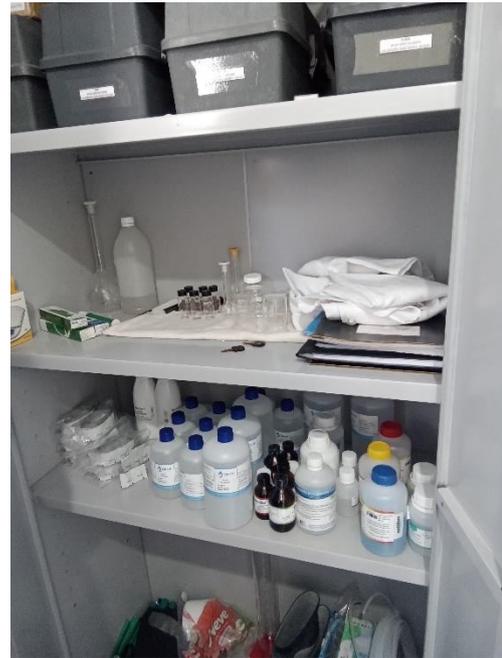
Foto 98 – Armário

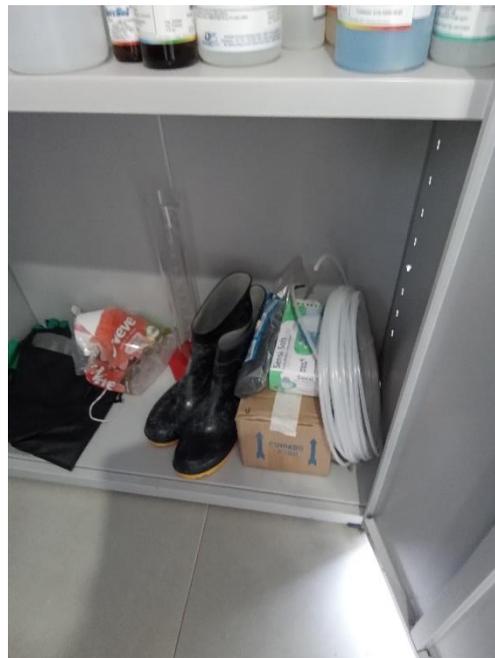
Foto 99 – EPI's

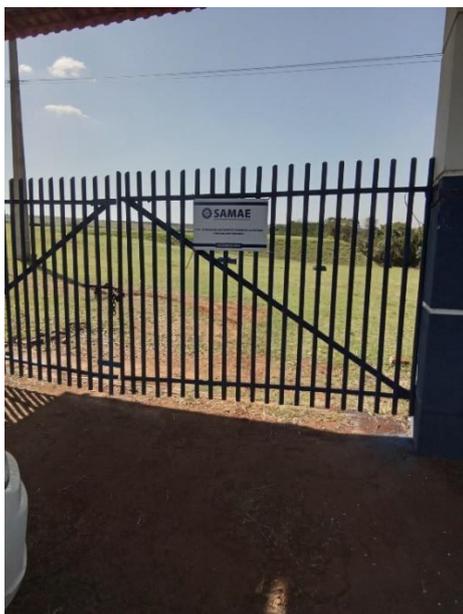
Foto 100 – Acesso ETE

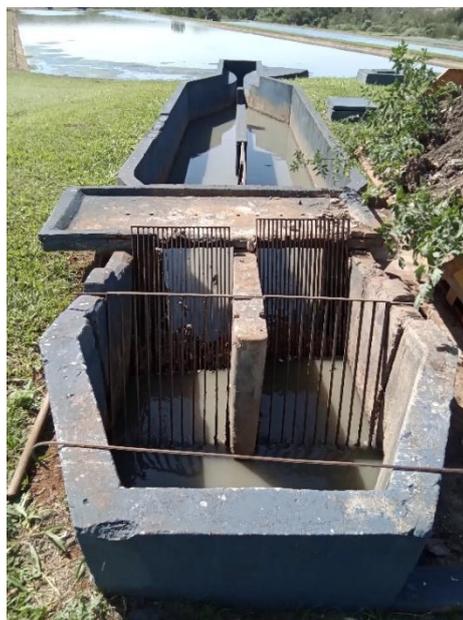
Foto 101 – Gradeamento

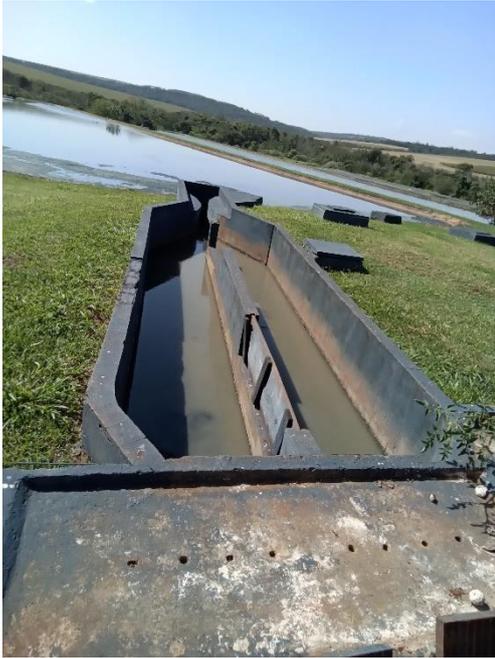
Foto 102 – Desarenador e calha Parshall

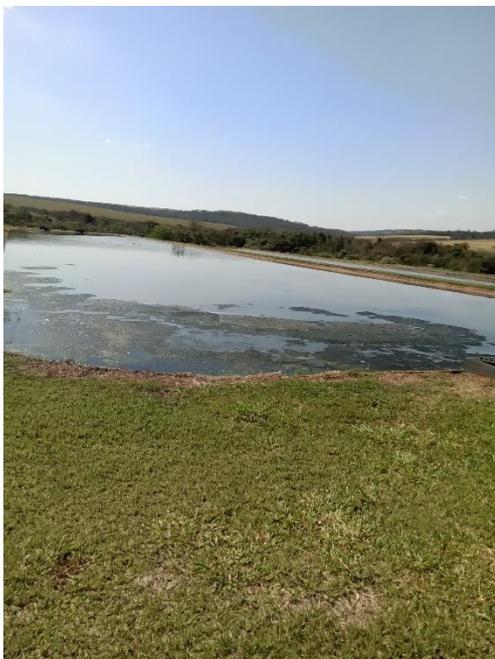
Foto 104 – Lagoa anaeróbica 1

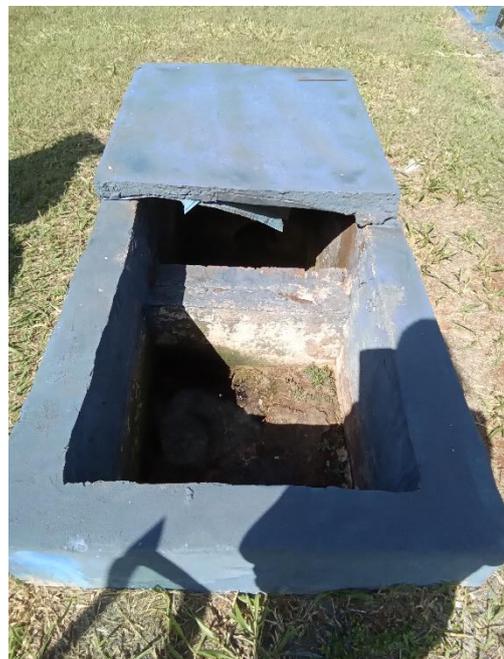
Foto 105 – Caixa de inspeção

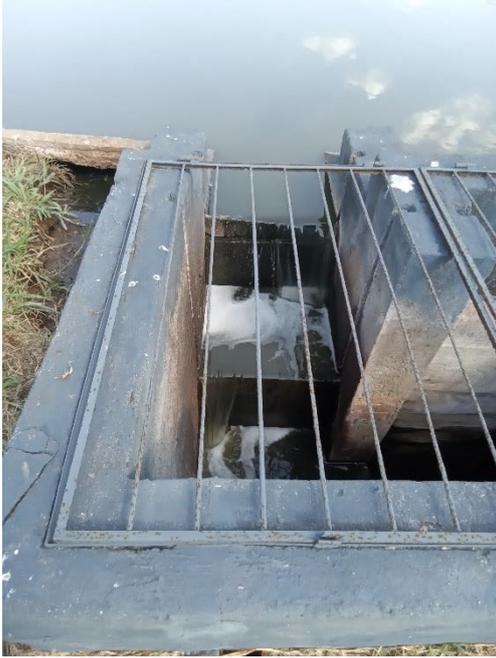
Foto 106 – Dispositivo de entrada lagoas anaeróbias

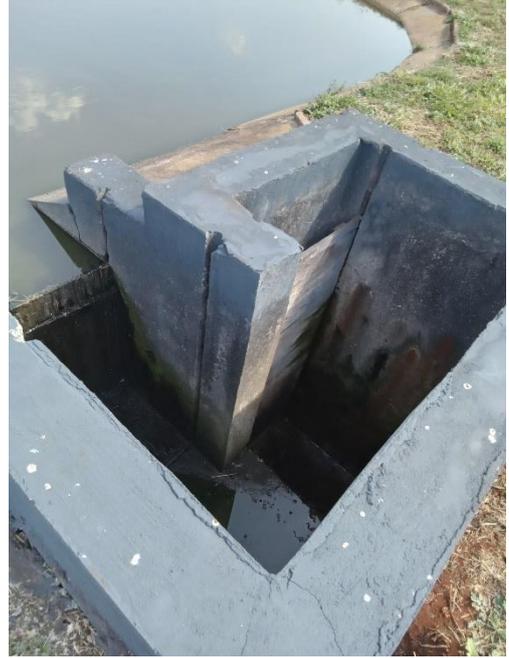
Foto 107 – Dispositivo de entrada lagoas anaeróbias

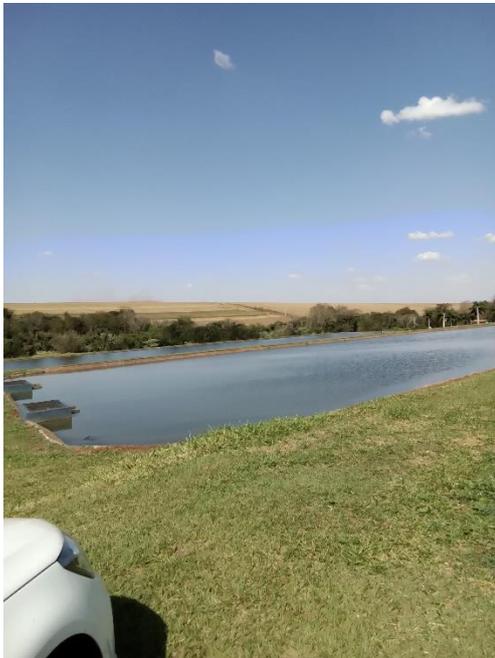
Foto 108 – Lagoa anaeróbica 2

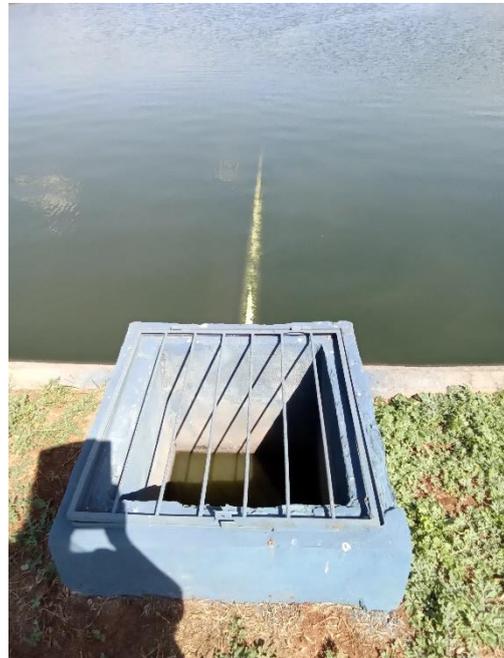
Foto 109 – Dispositivo de entrada lagoa facultativa

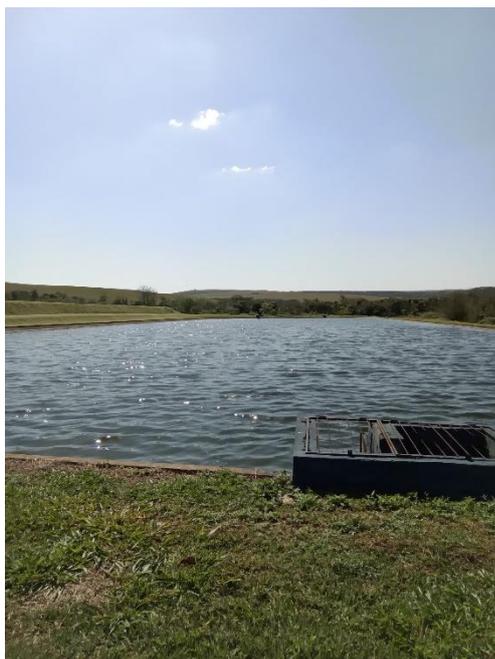
Foto 110 – Lagoa facultativa

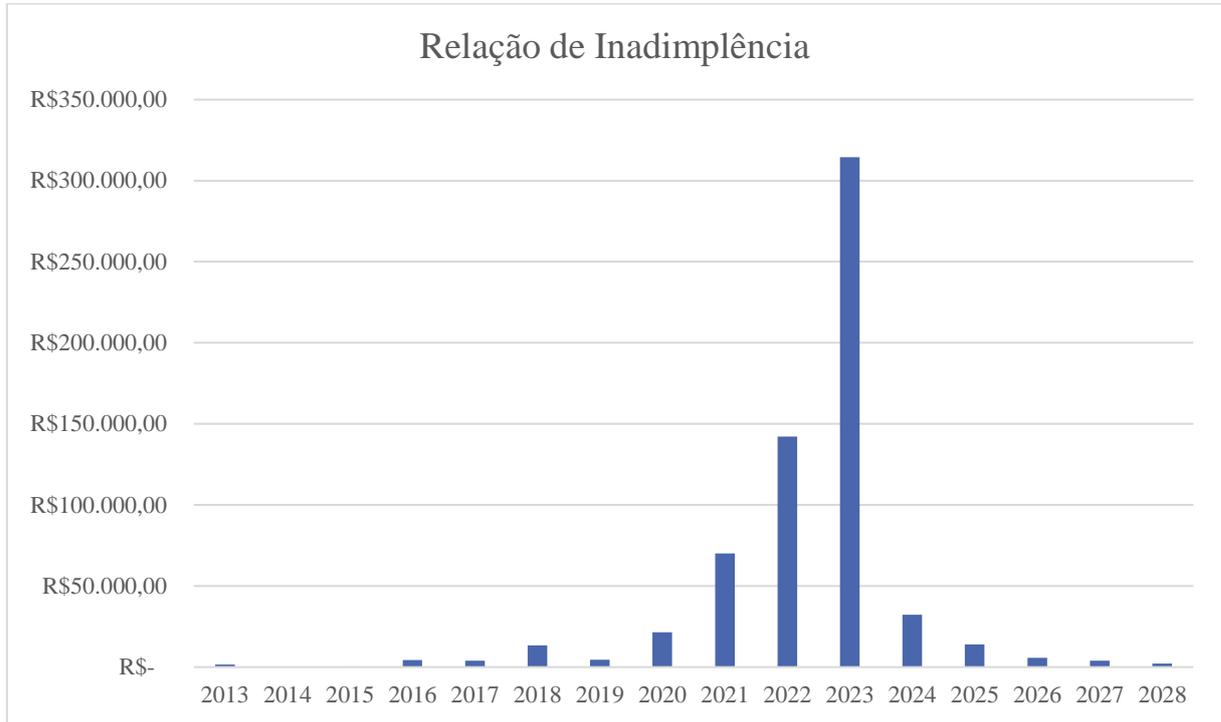
**Figura 4:** Relação de inadimplência do SAMAE de São Jorge do Ivaí

Para realizar a prestação de um serviço de água e esgoto de qualidade é necessária uma organização administrativa e operacional eficiente. A inadimplência se refere, em linhas gerais, à dificuldade do prestador em arrecadar os valores faturados advindos da prestação do serviço. Ao analisar o gráfico abaixo (Figura 4, Relação de inadimplência do SAMA E de São Jorge do Ivaí), observa-se uma tendência de aumento da inadimplência até o ano de 2022.

Portanto, recomenda-se melhorias na gestão fiscal e na forma de cobrança dos valores em aberto, considerando que a situação impacta diretamente na situação econômico-financeira do prestador.
