**RELATÓRIO TÉCNICO DE FISCALIZAÇÃO DE
ACOMPANHAMENTO**

Nº 22/2023

**Serviço Autônomo de Água e Esgoto
Pitangueiras - SAAE**

MARINGÁ - PR

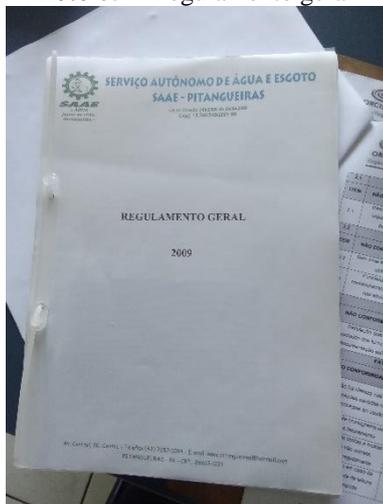
Foto 05 – Regulamento geral

PRESTAÇÃO DE SERVIÇOS				
NÃO CONFORMIDADES	REFERÊNCIA LEGAL	SITUAÇÃO		REGISTRO
		CORRIGIDO	NÃO CORRIGIDO	
Inexistência de normas específicas para cada procedimento	Art. 6º, caput, VI da Lei Federal nº 13.460/2017	✓		Foto 05 e Anexo 12 (Regulamento)
EXISTÊNCIA DO CADASTRO DE INFORMAÇÕES	REFERÊNCIA LEGAL	SITUAÇÃO		REGISTRO
		CORRIGIDO	NÃO CORRIGIDO	
Sem nível de confiança do cadastro	Art. 5º, caput, XIII da Lei Federal nº 13.460/2017	✓		Fotos 13 e 14
Funcionários sem conhecimento/treinamento nas atividades	Art. 5º, caput, I da Lei Federal nº 13.460/2017	✓		Sem registro
QUANTO AO ATENDIMENTO AOS USUÁRIOS				
NÃO CONFORMIDADES	REFERÊNCIA LEGAL	SITUAÇÃO		REGISTRO
		CORRIGIDO	NÃO CORRIGIDO	
Satisfação quanto ao conteúdo dos formulários e documentação solicitada	Art. 5º, caput, I da Lei Federal nº 13.460/2017	✓		Fotos 13 e 14
FATURAMENTO E PRESTAÇÃO DE SERVIÇOS AOS USUÁRIOS				
NÃO CONFORMIDADES	REFERÊNCIA LEGAL	SITUAÇÃO		REGISTRO

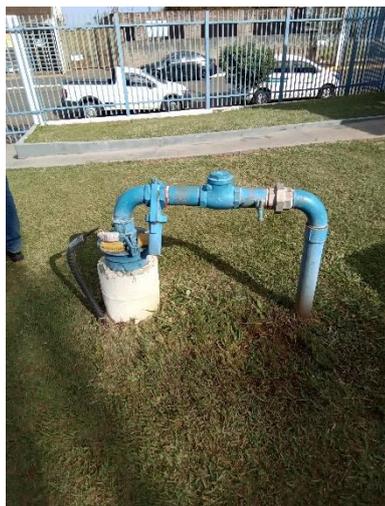
Foto 31 – Poço sede

Ausência de extintor	Art. 10.9 da NR 10, art 23.1 da NR 23 e Art 5.2.1.1 da NPT 021/2014 do Corpo de Bombeiros do Paraná	✓		Fotos 34 e 35 (necessário instalar suporte)
Ausência de identificação da área (conforme outorga IAT)	Art. 2º, XI da Lei Federal 11.445/07		✓	Fotos 31 e 32
Ausência de tomada de água para coleta de água bruta	Art. 4.2 da NBR 12.212/1992	✓		Foto 31
Ausência de macromedidor	Art 4.2 da NBR da NBR 12.212/1992		✓	Fotos 31 e 32 (compra realizada aguardando chegar)
Inexistência de registros das manutenções realizadas no quadro e demais itens pertencentes a parte elétrica	NBR 5419/2001 e NBR 5410/1997		✓	Sem registro

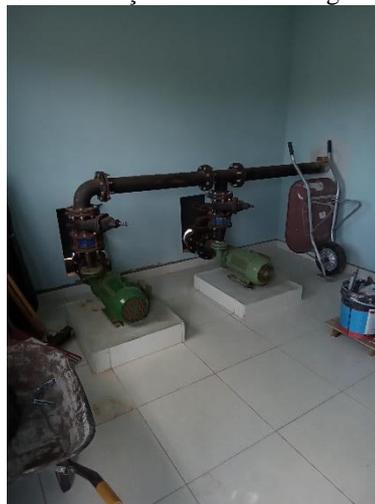
Foto 36 –Estação elevatória de água sede

MANANCIAL SUBTERRÂNEO – POÇO SEDE				
NÃO CONFORMIDADES	REFERÊNCIA LEGAL	SITUAÇÃO		REGISTRO
		CORRIGIDO	NÃO CORRIGIDO	
A área não é iluminada	Item 4.1.2 Manual de Fiscalização ORCISPAR	✓		Casa de comando é fechada e com iluminação (Fotos 34 e 36)
A área não é sinalizada (identificando o manancial e seu uso para abastecimento público)	Art. 2º, XI da Lei Federal 11.445/07		✓	Fotos 31 e 32
Não há planos ou programas alternativos para evitar colapsos	Art. 17, §2º do Decreto Federal 7.217/10		✓	Sem registro
A água bruta não atende aos padrões de qualidade da água	Portaria GM/SM 5/2017 alterada pela GM/SM 888/2021	✓		Anexos 4 e 5
Ocorreu deterioração da qualidade da água bruta em relação ao ano anterior	Portaria 5/2017 alterada pela 888/2021	Não se aplica	Não se aplica	
Não é realizada rotina de inspeções em busca de potenciais fontes poluidoras do manancial	Item 4.1.2 Manual de Fiscalização ORCISPAR	Não se aplica	Não se aplica

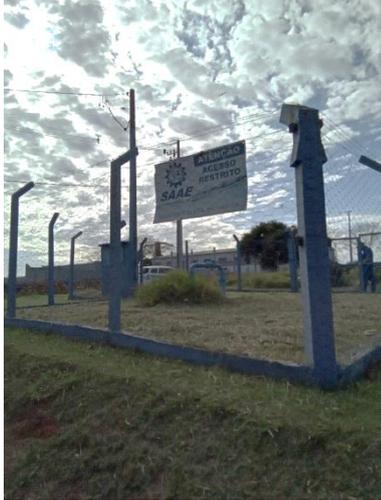
Foto 42 –Cercamento Poço Industrial

MANANCIAL SUBTERRÂNEO – POÇO INDUSTRIAL				
NÃO CONFORMIDADES	REFERÊNCIA LEGAL	SITUAÇÃO		REGISTRO
		CORRIGIDO	NÃO CORRIGIDO	
A área não é sinalizada (identificando o manancial e seu uso para abastecimento público)	Art. 2º, XI da Lei Federal 11.445/07	✓		Fotos 42 e 43
Não há planos ou programas alternativos para evitar colapsos	Art. 17, §2º do Decreto Federal 7.217/10		✓	Sem registro

- No dia da fiscalização havia muito lixo com forte odor ao lado do cercamento do poço, esses resíduos descartados de forma incorreta podem acarretar problemas futuros para a operação do poço.
- Deve ser realizado aterramento dos quadros de energia (NR 10);
- Deve ser instalado DR (Disjuntor Diferencial) nos quadros de energia (NR 10);
- Recomenda-se a aquisição de geradores de energia para uso em situações de emergência.
- Relatórios devem estar assinados pelo diretor e pelo responsável técnico (deixar via para arquivo físico).
- Não há macromedidor.
