RELATÓRIO TÉCNICO DE FISCALIZAÇÃO DE ACOMPANHAMENTO

Nº 23/2023

**Serviço Autônomo de Água e Esgoto
Ribeirão Claro - SAAE**

OUTUBRO/2023

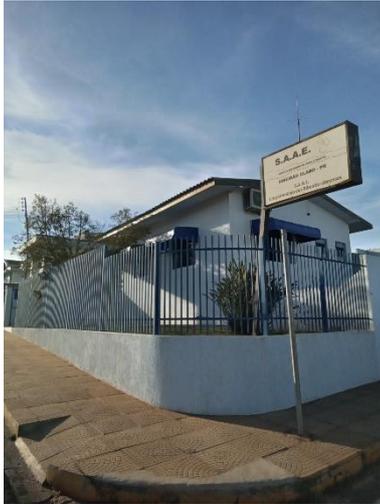
Foto 01 – SAMA E Ribeirão Claro

ATENDIMENTO E ESTRUTURA	REFERÊNCIA LEGAL	SITUAÇÃO		REGISTRO
ATENDIMENTO		CORRIGIDO	NÃO CORRIGIDO	
Não há exposição do horário de atendimento e telefone na fachada	Art. 6º, caput, VI da Lei Federal nº 13.460/2017		✓	Fotos 1 e 2
Não comunicar ao ORCISPAR situações de emergência que possam ocasionar interrupção na prestação de serviços ou causem transtornos à população.	Art. 40, <i>caput</i> , I da Lei Federal nº 11.445/2007		✓	Sem registro
Não possuir registro de reclamações e/ou solicitações dos usuários	Art. 15, <i>caput</i> , da Lei Federal nº 13.460/2017		✓	Sem registro

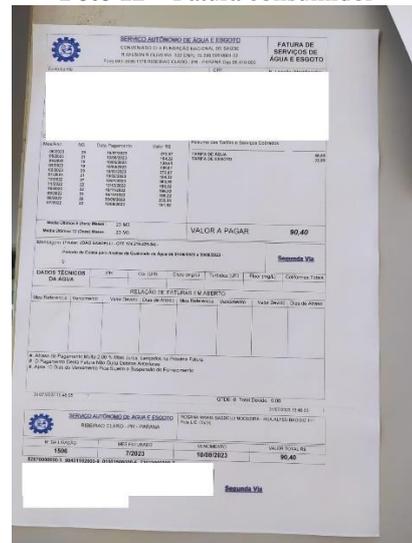
Foto 12 – Fatura consumidor

Não foi dada publicidade à qualidade da água distribuída nos termos da legislação (Verificar, por amostragem, informações na fatura mensal, relatório anual, informações no quadro de avisos, etc)	Portaria GM/SM 5/2017 alterada pela GM/SM 888/2021		✓	Foto 12

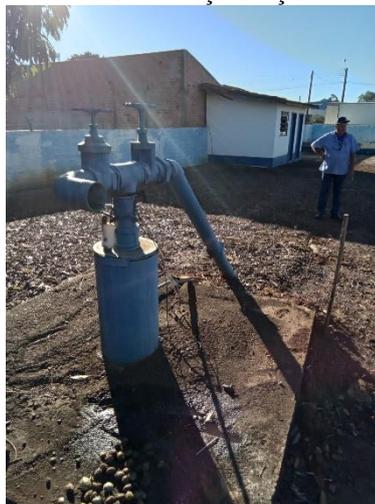
Foto 17: Poço Garça 2

Ausência de macromedidor	Art 4.2 da NBR da NBR 12.212/1992		✓	Fotos 16 e 17
Inexistência de registros das manutenções realizadas no quadro e demais itens pertencentes a parte elétrica	NBR 5419/2001 e NBR 5410/1997		✓	Sem registro
Inexistência de diagrama unifilar atualizado no quadro com especificações do sistema de aterramento	Art 10.2.3 da NR10 e art 6.4 da NBR 5419/2001		✓	Sem registro
Falta de registros de manutenções na casa de comando	NBR 15.575/2021		✓	Sem registro
Inexistência de Relatório Operacional	Item 3.1.3 Manual de Fiscalização ORCIPAR		✓	Sem registro
Ausência de medição de nível	Art 4.2 da NBR da NBR 12.212/1992		✓	Sem registro
Inexistência de horímetro em funcionamento	NBR 12.212/1992		✓	Sem registro
Inexistência de bomba reserva à disposição	NBR 12.212/1992		✓	Sem registro
Não é realizada limpeza periódica do poço	NBR 12.212/1992		✓	Sem registro

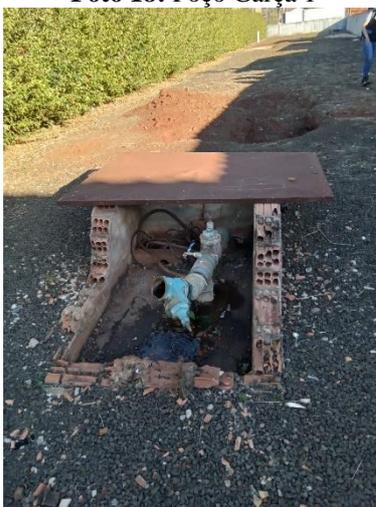
Foto 18: Poço Garça 1

POÇO GARÇA 1				
NÃO CONFORMIDADES	REFERÊNCIA LEGAL	SITUAÇÃO		REGISTRO
		CORRIGIDO	NÃO CORRIGIDO	
As instalações não estão em bom estado de conservação	NBR 5674/1999		✓	Foto 18
Ausência de conjunto moto bomba de reserva a disposição	Art. 5.3.2 da NBR 12.214/1992		✓	Sem registro
Ausência de extintor	Art. 10.9 da NR 10, art 23.1 da NR 23 e Art 5.2.1.1 da NPT 021/2014 do Corpo de Bombeiros do Paraná		✓	Sem registro
Ausência de macromedidor	Art 4.2 da NBR da NBR 12.212/1992		✓	Sem registro
Inexistência de registros das manutenções realizadas no quadro e demais itens pertencentes a parte elétrica	NBR 5419/2001 e NBR 5410/1997		✓	Sem registro

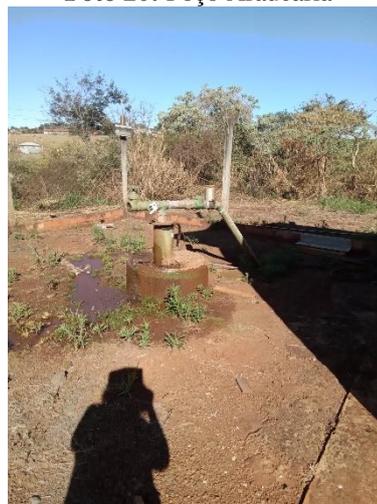
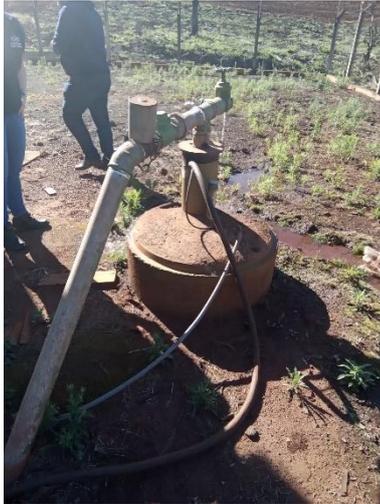
POÇO ARAUCÁRIA				
NÃO CONFORMIDADES	REFERÊNCIA LEGAL	SITUAÇÃO		REGISTRO
		CORRIGIDO	NÃO CORRIGIDO	
Ausência de conjunto moto bomba de reserva a disposição	Art. 5.3.2 da NBR 12.214/1992		✓	Sem registro
Ausência de extintor	Art. 10.9 da NR 10, art 23.1 da NR 23 e Art 5.2.1.1 da NPT 021/2014 do Corpo de Bombeiros do Paraná		✓	Sem registro
Ausência de identificação da área (conforme outorga IAT)	Art. 2º, XI da Lei Federal 11.445/07		✓	Fotos 20 e 21

Ausência de monitoramento dos parâmetros de qualidade de água	Portaria GM/SM 5/2017 alterada pela GM/SM 888/2021	✓		Anexo 3
Ausência de macromedidor	Art 4.2 da NBR da NBR 12.212/1992		✓	Fotos 20 e 21
As instalações elétricas não são adequadas	NBR 5410/1997 e NBR 5410/1997		✓	Fotos 22, 23 e 24 (fios soltos, falta DR)
Inexistência de diagrama unifilar atualizado no quadro com especificações do sistema de aterramento	Art 10.2.3 da NR10 e art 6.4 da NBR 5419/2001		✓	Sem registro
Falta de registros de manutenções na casa de comando	NBR 15.575/2021		✓	Sem registro
Inexistência de Relatório Operacional	Item 3.1.3 Manual de Fiscalização ORCIPAR		✓	Sem registro
Ausência de medição de nível	Art 4.2 da NBR da NBR 12.212/1992		✓	Sem registro
Inexistência de bomba reserva à disposição	NBR 12.212/1992		✓	Sem registro
Não é realizada limpeza periódica do poço	NBR 12.212/1992		✓	Sem registro

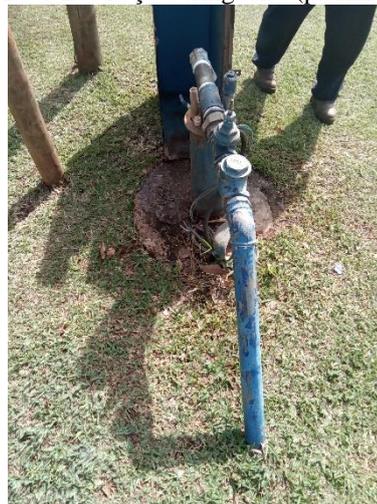
Foto 26: Poço Seringueira (prainha)

de Bombeiros do Paraná			
Extintor de incêndio fora da validade	Art. 10.9 da NR 10, art 23.1 da NR 23 e Art 5.2.1.1 da NPT 021/2014 do Corpo de Bombeiros do Paraná		✓	Sem registro
Ausência de identificação da área (conforme outorga IAT)	Art. 2º, XI da Lei Federal 11.445/07		✓	Fotos 25, 26 e 27
Ausência de monitoramento dos parâmetros de qualidade de água	Portaria GM/SM 5/2017 alterada pela GM/SM 888/2021	✓		Anexo 3
Ausência de macromedidor	Art 4.2 da NBR da NBR 12.212/1992		✓	Fotos 25, 26 e 27
As instalações elétricas não são adequadas	NBR 5410/1997 e NBR 5410/1997		✓	Fotos 29 e 30 (falta aterramento e DR)
As instalações elétricas não estão em bom estado de conservação	NBR 5410/1997 e NBR 5410/1997		✓	Falta limpeza
Inexistência de registros das manutenções realizadas no quadro e demais itens pertencentes a parte elétrica	NBR 5419/2001 e NBR 5410/1997		✓	Sem registro
Inexistência de diagrama unifilar atualizado no quadro com especificações do sistema de aterramento	Art 10.2.3 da NR10 e art 6.4 da NBR 5419/2001		✓	Sem registro

Ausência de medição de nível	Art 4.2 da NBR da NBR 12.212/1992		✓	Sem registro
A área da laje de proteção é inferior a 1 m ²	NBR 12.244/2006		✓	Fotos 25, 26 e 27
A espessura da laje de proteção é inferior a 15 cm	NBR 12.244/2006		✓	Fotos 25, 26 e 27
Inexistência de horímetro em funcionamento	NBR 12.212/1992		✓	Foto 30
Inexistência de bomba reserva à disposição	NBR 12.212/1992		✓	Sem registro
Não é realizada limpeza periódica do poço	NBR 12.212/1992		✓	Sem registro

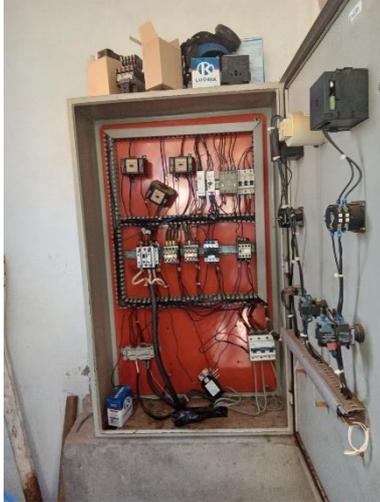
Foto 29: Quadro de energia

As instalações não estão em bom estado de conservação.	NBR 5674/1999		✓	Sem registro Foto 25, 29 e 30 (ausência de cercamento do poço, casa de comando é necessária limpeza, extintor e sinalização)
Falta de registros de manutenções na casa de comando	NBR 15.575/2021		✓	Sem registro
Ausência de manutenção, limpeza, conservação e segurança	Normas e procedimentos técnicos pertinentes		✓	Foto 25, 29 e 30 (ausência de cercamento do poço, casa de comando é necessária limpeza, extintor e sinalização)
Inexistência de Relatório Operacional	Item 3.1.3 Manual de Fiscalização ORCIPAR		✓	Sem registro

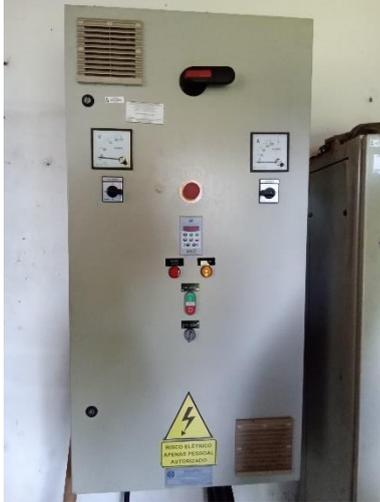
Foto 33: Quadro de energia EAB 01

Inexistência de Relatório Operacional	Item 3.1.3 Manual de Fiscalização ORCISPAR		✓	Sem registro
Inexistência de horímetro em funcionamento	NBR 12.212/1992		✓	Fotos 33 a 36
Sistema não automatizado	Normas e procedimentos técnicos pertinentes		✓	Sem registro
O sistema não é operado à distância	Normas e procedimentos técnicos pertinentes		✓	Sem registro
EAB02				
NÃO CONFORMIDADES	REFERÊNCIA LEGAL	SITUAÇÃO		REGISTRO
		CORRIGIDO	NÃO CORRIGIDO	
A área não é sinalizada (identificando seu uso para abastecimento público e nome)	Art. 2º, XI da Lei Federal 11.445/07		✓	Sem registro
Os equipamentos não estão em bom estado de conservação	Normas e procedimentos técnicos pertinentes		✓	Foto 39
As estruturas não estão em bom estado de conservação	NBR 5674/1999		✓	Foto 39

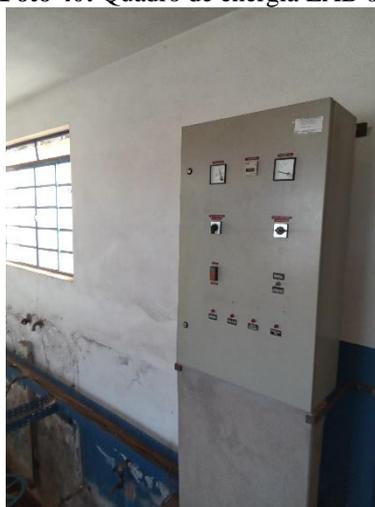
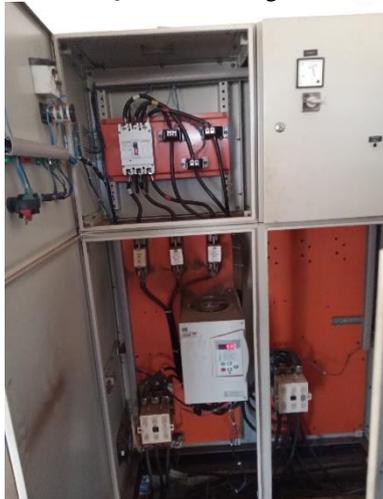
Os sinalizadores do quadro de comando não estão funcionando corretamente	NBR 5410/1997 e NR 10	✓		Foto 40 e 41
Inexistência de registros das manutenções realizadas no quadro e demais itens pertencentes a parte elétrica	NBR 5419/2001 e NBR 5410/1997		✓	Sem registro
Inexistência de diagrama unifilar atualizado no quadro com especificações do sistema de aterramento	Art. 10.2.3 da NR10 e art 6.4 da NBR 5419/2001		✓	Sem registro
Ausência de extintor	Art. 10.9 da NR 10, art. 23.1 da NR 23 e Art 5.2.1.1 da NPT 021/2014 do Corpo de Bombeiros do Paraná		✓	Sem registro
Inexistência de registros de manutenções na casa de comando	NBR 15.575/2021		✓	Sem registro
Ausência de manutenção, limpeza, conservação e segurança	Normas e procedimentos técnicos pertinentes		✓	Foto 39 e 42 (Pintura, fios soltos)
Inexistência de Relatório Operacional	Item 3.1.3 Manual de Fiscalização ORCISPAR		✓	Sem registro
Inexistência de horímetro em funcionamento	NBR 12.212/1992		✓	Sem registro

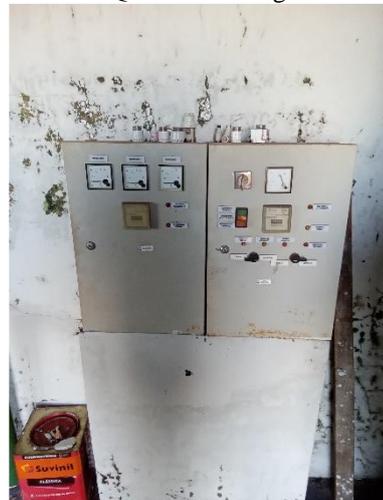
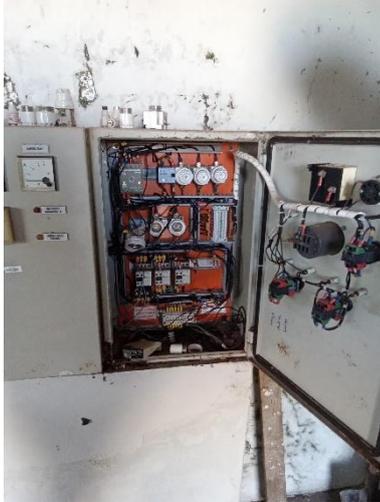
EAT01				
NÃO CONFORMIDADES	REFERÊNCIA LEGAL	SITUAÇÃO		REGISTRO
		CORRIGIDO	NÃO CORRIGIDO	
A área não é sinalizada (identificando seu uso para abastecimento público e nome)	Art. 2º, XI da Lei Federal 11.445/07		✓	Sem registro
As instalações elétricas não são adequadas	NBR 5410/1997 e NR 10		✓	Fotos 46 e 47
As instalações elétricas não estão em bom estado de conservação	NBR 5410/1997 e NR 10		✓	Fotos 46 e 47
Os sinalizadores do quadro de comando não estão funcionando corretamente	NBR 5410/1997 e NR 10		✓	Fotos 46 e 47

- Deve ser realizado aterramento dos quadros de energia (NR 10);
- Deve ser instalado DR (Dispositivo Diferencial Residual) nos quadros de energia (NR 10);

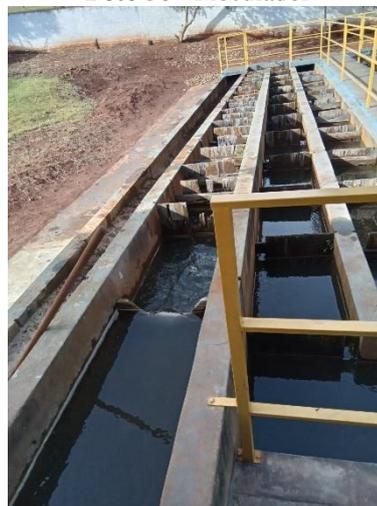
Foto 56 - Flocculador

Não dispor adequadamente a água e os resíduos resultantes da limpeza da ETA	Item 4.1.7 Manual de Fiscalização ORCISPAR		✓	Sem registro
FLOCULAÇÃO	REFERÊNCIA LEGAL	SITUAÇÃO		REGISTRO
		CORRIGIDO	NÃO CORRIGIDO	
A área não é sinalizada (identificando a finalidade)	Art. 2º, XI da Lei Federal 11.445/07		✓	Fotos 56, 57 e 58

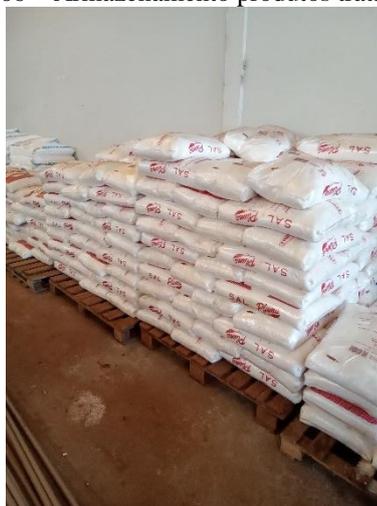
Foto 66 – Armazenamento produtos tratamento

O material filtrante não é repostado ou substituído com frequência	Art. 5.12 da NBR 12216/1992		✓	Sem registro
CASA DE QUÍMICA GERAL	REFERÊNCIA LEGAL	SITUAÇÃO		REGISTRO
		CORRIGIDO	NÃO CORRIGIDO	
A área não é sinalizada (identificando a finalidade)	Art. 2º, XI da Lei Federal 11.445/07		✓	Foto 66
UNIDADE DE TRATAMENTO DE ÁGUA (UTA)	REFERÊNCIA LEGAL	SITUAÇÃO		REGISTRO
		CORRIGIDO	NÃO CORRIGIDO	
A área não é sinalizada (identificando a finalidade)	Art. 2º, XI da Lei Federal 11.445/07		✓	Fotos 63 e 64
Ausência de EPIs para os operadores (óculos, luvas, etc.)	NR 15 e Art. 5.18.4 da NBR 13035/1993		✓	Sem registro
Falta de registros das manutenções realizadas no quadro e demais itens pertencentes a parte elétrica	NBR 5419/2001 e NBR 5410/1997		✓	Sem registro

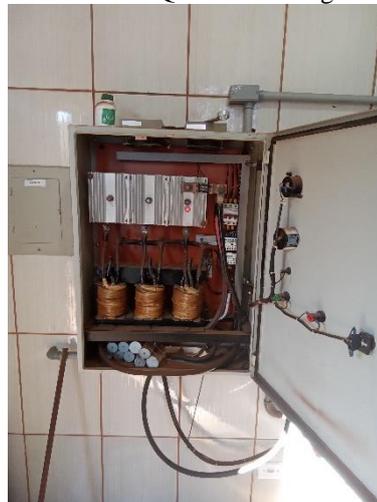
Foto 70 – Quadro de energia

Falta de registros das manutenções realizadas no quadro e demais itens pertencentes a parte elétrica	NBR 5419/2001 e NBR 5410/1997		✓	Sem registro
Inexistência de diagrama unifilar atualizado no quadro com especificações do sistema de aterramento	Art. 10.2.3 da NR10 e art 6.4 da NBR 5419/2001		✓	Foto 70
Sem registros de manutenções na casa de comando	NBR 15.575/2021		✓	Sem registro
Inexistência de Relatório Operacional	Item 3.1.3 Manual de Fiscalização ORCISPAR		✓	Sem registro

- Deve ser realizado aterramento dos quadros de energia (NR 10);
- Deve ser instalado DR (Disposto Diferencial Residual) nos quadros de energia (NR 10);
- Colocar tela mosquiteira nas aberturas (recomenda deixar com tijolos vazados as aberturas para iluminação e ventilação);
- Todos os procedimentos de limpeza da ETA devem ser realizados relatórios com fotos e acompanhamento do responsável técnico. Este relatório deve ser assinado pelo responsável técnico e pelo diretor.
- Os relatórios operacionais/manutenção devem ser assinados pelo responsável técnico e pelo diretor. Deixar via impressa na sede (assinada).

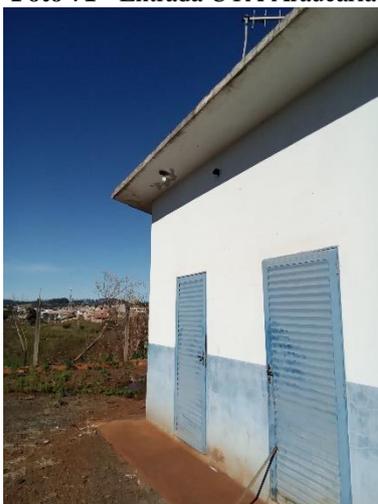
Foto 71 - Entrada UTA Araucária

UTA ARAUCÁRIA				
NÃO CONFORMIDADES	REFERÊNCIA LEGAL	SITUAÇÃO		REGISTRO
		CORRIGIDO	NÃO CORRIGIDO	
A área não é sinalizada (identificando a finalidade)	Art, 2º, XI da Lei Federal 11.445/07		✓	Foto 71
Ausência de EPIs para os operadores (óculos, luvas, etc.)	NR 15 e Art. 5.18.4 da NBR 13035/1993		✓	Sem registro
Ausência de extintor de incêndio	Art. 10.9 da NR 10, art 23.1 da NR 23 e Art 5.2.1.1 da NPT 021/2014 do Corpo de Bombeiros do Paraná		✓	Sem registro

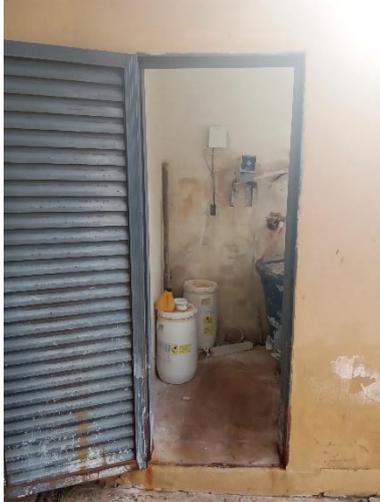
Foto 72: UTA Poço Seringueira (prainha)

UTA SERINGUEIRA				
NÃO CONFORMIDADES	REFERÊNCIA LEGAL	SITUAÇÃO		REGISTRO
		CORRIGIDO	NÃO CORRIGIDO	
A área não é sinalizada (identificando a finalidade)	Art, 2º, XI da Lei Federal 11.445/07		✓	Foto 72
As condições de limpeza não são boas	Normas e procedimentos técnicos pertinentes		✓	Foto 73 e 74
Ausência de manutenção, limpeza, conservação e segurança	Normas e procedimentos técnicos pertinentes		✓	Foto 73 e 74
Ausência de EPIs para os operadores (óculos, luvas, etc.)	NR 15 e Art. 5.18.4 da NBR 13035/1993		✓	Sem registro
Sem registros de manutenções na casa de comando	NBR 15.575/2021		✓	Sem registro
Inexistência de Relatório Operacional	Item 3.1.3 Manual de Fiscalização ORCISPAR		✓	Sem registro

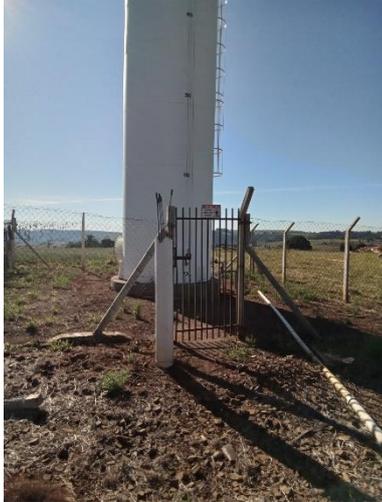
Foto 81 – Reservatório REL Bixara 3

CORRIGIDO	NÃO CORRIGIDO	
A área não é sinalizada (identificando a finalidade)	Art. 2º da Lei Federal 11.445/07		✓	Foto 81

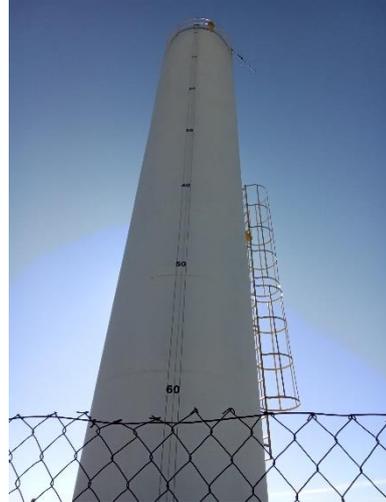
Foto 82 - Reservatório REL Bixara 3

Existência de locais sem guarda-corpos ou escadas ou em situação inadequada	Art. 5.16 da NBR 12217/1994		✓	Foto 82 e 83
Limpeza e desinfecção não é feita adequadamente	Art. 5.1 da nbr 15527/2007		✓	Sem registro
Inexistência de para-raios em reservatórios elevados	Art. 5.16.7 da NBR 12217/1994		✓	Sem registro
Não há macromedicação (saída e/ou entrada)	Art. 5.7 da NBR 12217/1994		✓	Sem registro
REL MONTE CARLO				
NÃO CONFORMIDADES	REFERÊNCIA LEGAL	SITUAÇÃO		REGISTRO
		CORRIGIDO	NÃO CORRIGIDO	
A área não é isolada (perímetro de segurança)	Art. 5.16.8 da NBR 12217/1994		✓	Foto 84 (sem portão)
A área não é sinalizada (identificando a finalidade)	Art. 2º da Lei Federal 11.445/07		✓	Foto 84
Existência de locais sem guarda-corpos ou escadas ou em situação inadequada	Art. 5.16 da NBR 12217/1994	✓		Foto 84 e 85
Limpeza e desinfecção não é feita adequadamente	Art. 5.1 da nbr 15527/2007		✓	Sem registro
Inexistência de para-raios em reservatórios elevados	Art. 5.16.7 da NBR 12217/1994		✓	Sem registro

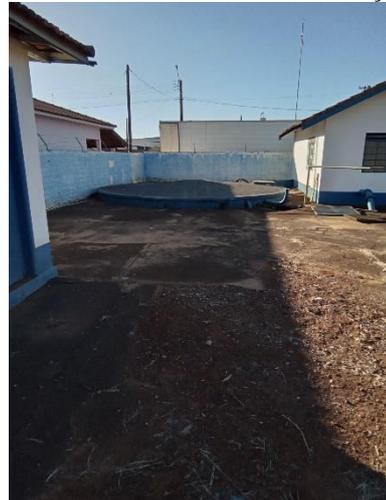
Foto 86 – Reservatório enterrado - Garça 1 e 2

REN 02 (GARÇA)				
NÃO CONFORMIDADES	REFERÊNCIA LEGAL	SITUAÇÃO		REGISTRO
		CORRIGIDO	NÃO CORRIGIDO	
A área não é sinalizada (identificando a finalidade)	Art. 2º da Lei Federal 11.445/07		✓	Foto 86
Limpeza e desinfecção não é feita adequadamente	Art. 5.1 da nbr 15527/2007		✓	Sem registro
Não há macromedição (saída e/ou entrada)	Art. 5.7 da NBR 12217/1994		✓	Sem registro
REL BIXARA 2				
NÃO CONFORMIDADES	REFERÊNCIA LEGAL	SITUAÇÃO		REGISTRO
		CORRIGIDO	NÃO CORRIGIDO	
Existência de locais sem guarda-corpos ou escadas ou em situação inadequada	Art. 5.16 da NBR 12217/1994	✓		Fotos 75 e 76
Limpeza e desinfecção não é feita adequadamente	Art. 5.1 da nbr 15527/2007		✓	Sem registro
Inexistência de para-raios em reservatórios elevados	Art. 5.16.7 da NBR 12217/1994		✓	Sem registro
Não há macromedição (saída e/ou entrada)	Art. 5.7 da NBR 12217/1994		✓	Sem registro
REL BIXARA 3				
NÃO CONFORMIDADES	REFERÊNCIA LEGAL	SITUAÇÃO		REGISTRO

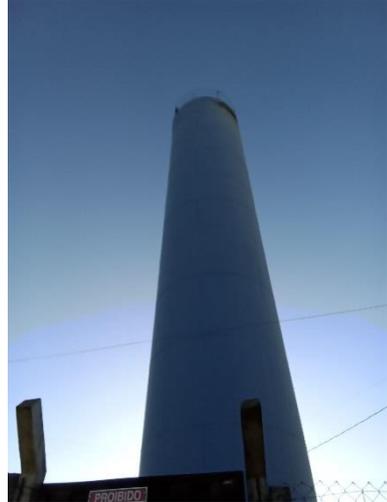
Foto 88 - Reservatório Bela Vista

Não há macromedicação (saída e/ou entrada)	Art. 5.7 da NBR 12217/1994		✓	Sem registro
REL BELA VISTA				
NÃO CONFORMIDADES	REFERÊNCIA LEGAL	SITUAÇÃO		REGISTRO
		CORRIGIDO	NÃO CORRIGIDO	
Existência de locais sem guarda-corpos ou escadas ou em situação inadequada	Art. 5.16 da NBR 12217/1994	✓		Foto 88
Limpeza e desinfecção não é feita adequadamente	Art. 5.1 da nbr 15527/2007		✓	Sem registro
Inexistência de para-raios em reservatórios elevados	Art. 5.16.7 da NBR 12217/1994		✓	Sem registro
Não há macromedicação (saída e/ou entrada)	Art. 5.7 da NBR 12217/1994		✓	Sem registro
REL CONDOMÍNIO				
NÃO CONFORMIDADES	REFERÊNCIA LEGAL	SITUAÇÃO		REGISTRO
		CORRIGIDO	NÃO CORRIGIDO	
A área não é sinalizada (identificando a finalidade)	Art. 2º da Lei Federal 11.445/07		✓	Fotos 94 e 95
Existência de locais sem guarda-corpos ou escadas ou em situação inadequada	Art. 5.16 da NBR 12217/1994		✓	Fotos 95 e 96

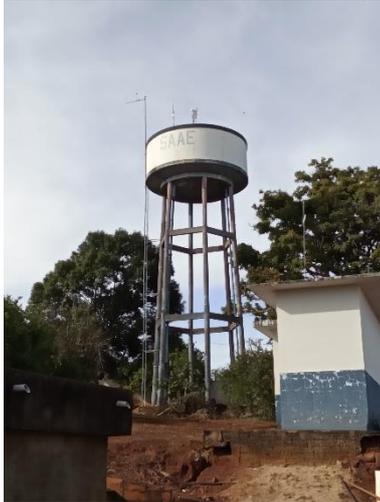
Foto 89 - REL sede

Instalações não estão dentro das normas de segurança (escada/guarda corpo)	Art 5.16 da NBR 12217/1994		✓	Foto 89
Limpeza e desinfecção não é feita adequadamente	Art. 5.1 da NBR 15527/2007		✓	Sem registro
Reservatório não está em boas condições	NBR 12217/1994		✓	Foto 89

- ✓ Quando a limpeza dos reservatórios for realizada pela equipe do SAAE apresentar laudo de cada reservatório (com fotos) assinado pelo responsável técnico e pelo diretor.
- Observar treinamentos para trabalhos em altura e espaços confinados (treinamentos).

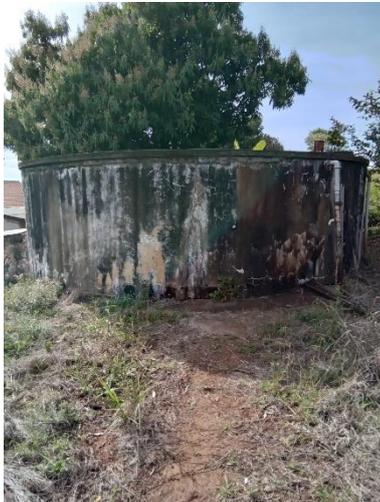
Foto 91 – RAP Cachoeira

RAP CACHOEIRA				
NÃO CONFORMIDADES	REFERÊNCIA LEGAL	SITUAÇÃO		REGISTRO
		CORRIGIDO	NÃO CORRIGIDO	
A área não é isolada (perímetro de segurança)	Art. 5.16.8 da NBR 12217/1994		✓	Foto 91
A área não é sinalizada (identificando a finalidade)	Art. 2º da Lei Federal 11.445/07		✓	Foto 91
Existência de vazamentos aparentes	Art. 2º, XI da Lei Federal 11.445/07		✓	Foto 91
Instalações não estão dentro das normas de segurança (escada/guarda corpo)	Art 5.16 da NBR 12217/1994		✓	Foto 91
Não há medidor de nível. Não é feito acompanhamento e anotação	Art. 5.15.1 da NBR 12217/1994		✓	Sem registro
Limpeza e desinfecção não é feita adequadamente	Art. 5.1 da nbr 15527/2007		✓	Sem registro
Reservatório não está em boas condições	NBR 12217/1994		✓	Foto 91
Não há macromedição (saída e/ou entrada)	Art. 5.7 da NBR 12217/1994		✓	Sem registro
REL SAN MARINO				
NÃO CONFORMIDADES	REFERÊNCIA LEGAL	SITUAÇÃO		REGISTRO
		CORRIGIDO	NÃO CORRIGIDO

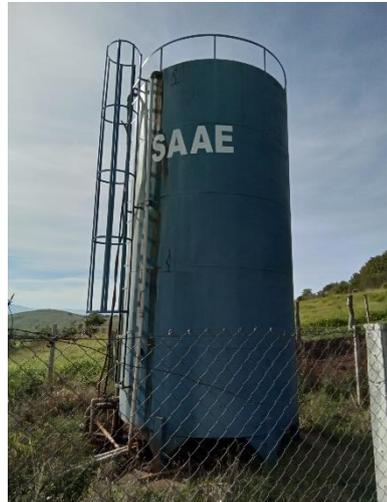
Foto 92 – REL San Marino

A área não é sinalizada (identificando a finalidade)	Art. 2º da Lei Federal 11.445/07		✓	Fotos 92 e 93
Existência de locais sem guarda-corpos ou escadas ou em situação inadequada	Art. 5.16 da NBR 12217/1994	✓		Fotos 92 e 93
Não há medidor de nível. Não é feito acompanhamento e anotação	Art. 5.15.1 da NBR 12217/1994		✓	Sem registro
Limpeza e desinfecção não é feita adequadamente	Art. 5.1 da nbr 15527/2007		✓	Sem registro
Inexistência de para-raios em reservatórios elevados	Art. 5.16.7 da NBR 12217/1994		✓	Sem registro
Não há macromedição (saída e/ou entrada)	Art. 5.7 da NBR 12217/1994		✓	Sem registro
REL SEDE				
NÃO CONFORMIDADES	REFERÊNCIA LEGAL	SITUAÇÃO		REGISTRO
		CORRIGIDO	NÃO CORRIGIDO	
A área não é sinalizada (identificando a finalidade)	Art. 2º da Lei Federal 11.445/07		✓	Foto 89
Existência de locais sem guarda-corpos ou escadas ou em situação inadequada	Art. 5.16 da NBR 12217/1994		✓	Sem registro

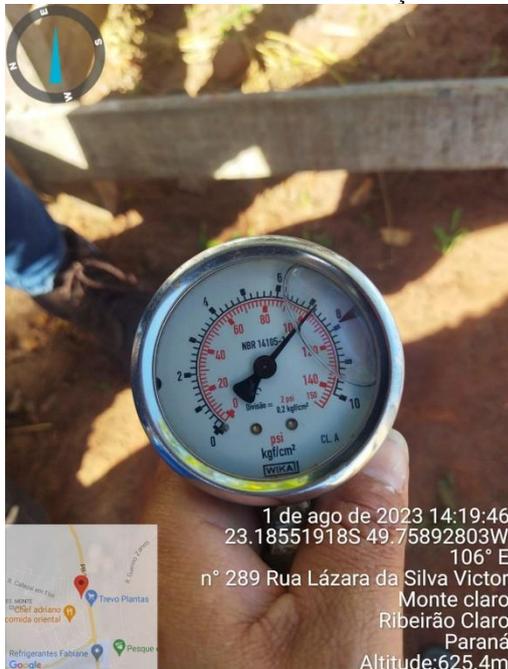
Foto 97 - Ponto de medição 01

Pontos	Localização	Coordenadas		Pressão (m.c.a)
		Latitude	Longitude	
Ponto 01	Figura 03	-23.18551918	-49.75892803	70,70
Ponto 02	Figura 03	- 23.1977221	-49.754649	7,00
Ponto 03	Figura 03	-23.2021235	-49.7727728	14,70

Pressão no ponto de fornecimento de água em desacordo com os limites mínimo dinâmico (10 mca) e máximo estático (50 mca)	Art 5.4 da NBR 12218/1994 e art 25 da GM/SM 888/2021		✓	Fotos 97 e 100
--	--	--	---	----------------

- Instalar VRP nos pontos onde a pressão ultrapassar os valores máximos permitidos; (Fotos 97 e 100)
- Solicitar ao departamento de engenharia acompanhamento (com relatório) com levantamento para controle de redução de perdas;
- Elaborar limpeza da rede (pontas). Apresentar relatório fotográfico com datas da realização da limpeza assinado pelo responsável técnico pelo SAAE;

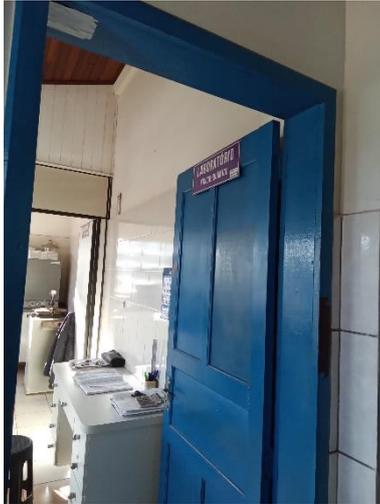
Foto 105 - Entrada laboratório

LABORATÓRIO				
NÃO CONFORMIDADES GERAL	REFERÊNCIA LEGAL	SITUAÇÃO		REGISTRO
		CORRIGIDO	NÃO CORRIGIDO	
A área não é sinalizada (identificando a finalidade)	Art. 2º, XI da Lei Federal 11.445/07	✓		Foto 105
Não existem fardamentos e EPIs (luva, avental, etc.) adequados para uso dos funcionários	NR 15 e Art. 5.18.4 da NBR 13035/1993		✓	Sem registro
Resíduos químicos não tem destinação adequada	Normas e procedimentos técnicos pertinentes		✓	Sem registro

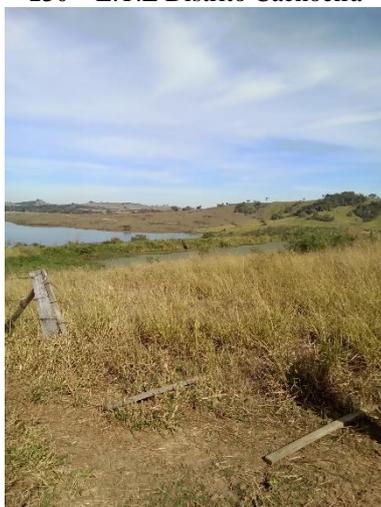
130 – E.T.E Distrito Cachoeira

Não foram localizadas as análises de efluente.
