**RELATÓRIO TÉCNICO DE FISCALIZAÇÃO DE  
ACOMPANHAMENTO**

**Nº 34/2023**

**Serviço Autônomo de Água e Esgoto  
De Prado Ferreira - SAMAE**

**MARINGÁ - PR  
DEZEMBRO/2023**

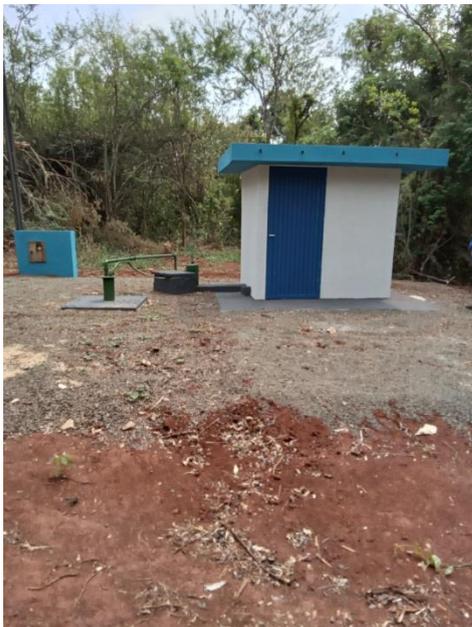
Foto 23 - Poço 02

A área não é sinalizada (identificando o manancial e seu uso para abastecimento público)	Art. 2º, XI da Lei Federal 11.445/07		<input checked="" type="checkbox"/>	Não identificado
A água bruta não atende aos padrões de qualidade da água	Portaria GM/SM 5/2017 alterada pela GM/SM 888/2021		<input checked="" type="checkbox"/>	Não apresentado laudos de água bruta
A área não está devidamente cercada	Art. 2º, XI da Lei Federal 11.445/07		<input checked="" type="checkbox"/>	Foto 23
As instalações não estão em bom estado de conservação	NBR 5674/1999	<input checked="" type="checkbox"/>		Foto 23
Ausência de extintor	Art. 10.9 da NR 10, art 23.1 da NR 23 e Art 5.2.1.1 da NPT 021/2014 doCorpo de Bombeiros do Paraná		<input checked="" type="checkbox"/>	Não identificado
Ausência de identificação da área (conforme outorga IAT)	Art. 2º, XI da Lei Federal 11.445/07		<input checked="" type="checkbox"/>	Foto 23
Ausência de tomada de água para coleta de água bruta	Art. 4.2 da NBR 12.212/1992		<input checked="" type="checkbox"/>	Foto 24

Ausência de medição de nível	Art 4.2 da NBR da NBR 12.212/1992		<input checked="" type="checkbox"/>	Não apresentado o controle de medição
A área da laje de proteção é inferior a 1 m <sup>2</sup>	NBR 12.244/2006	<input checked="" type="checkbox"/>		Foto 24
A espessura da laje de proteção é inferior a 15 cm	NBR 12.244/2006	<input checked="" type="checkbox"/>		Foto 24
Inexistência de horímetro em funcionamento	NBR 12.212/1992	<input checked="" type="checkbox"/>		Foto 27
Inexistência de bomba reserva à disposição	NBR 12.212/1992	<input checked="" type="checkbox"/>		Foto 10
Não é realizada limpeza periódica do poço	NBR 12.212/1992		<input checked="" type="checkbox"/>	Não identificado

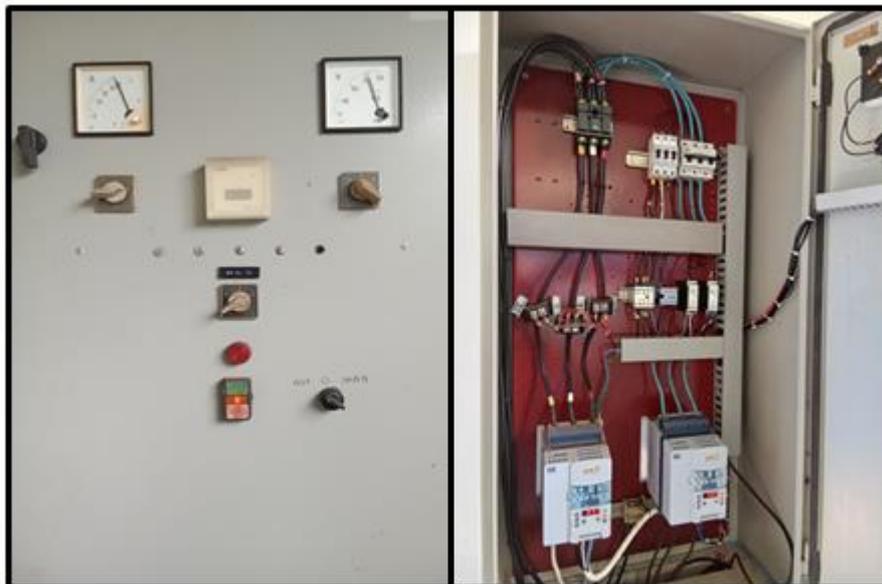
Foto 32 – Quadro de comando

Inexistência de Relatório Operacional	Item 3.1.3 Manual de Fiscalização ORCIPAR		<input checked="" type="checkbox"/>	Não identificado
Ausência de medição de nível	Art 4.2 da NBR da NBR 12.212/1992		<input checked="" type="checkbox"/>	Não identificado
O tubo de revestimento do poço não está distante 50 cm da superfície	NBR 12.244/2006	<input checked="" type="checkbox"/>		Foto 30
A área da laje de proteção é inferior a 1 m²	NBR 12.244/2006		<input checked="" type="checkbox"/>	Foto 30
A espessura da laje de proteção é inferior a 15 cm	NBR 12.244/2006		<input checked="" type="checkbox"/>	Foto 30 Não foi possível identificar
Inexistência de horímetro em funcionamento	NBR 12.212/1992		<input checked="" type="checkbox"/>	Foto 32
Inexistência de bomba reserva à disposição	NBR 12.212/1992		<input checked="" type="checkbox"/>	Foto 33

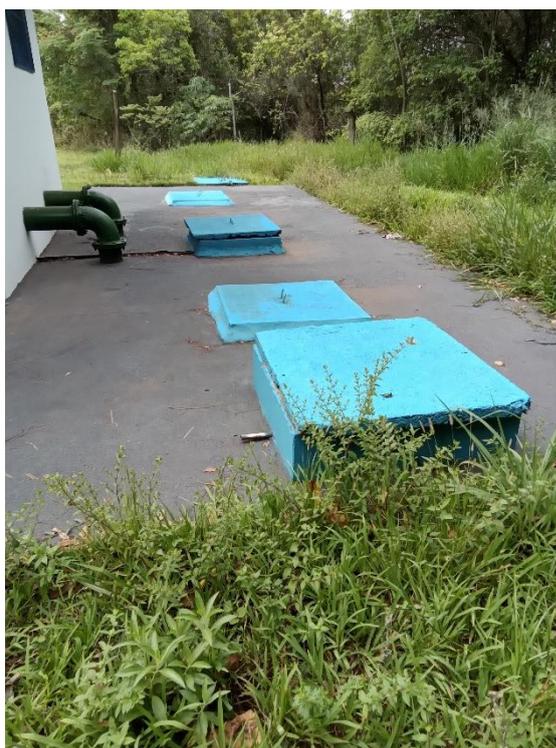
Foto 33 - Área da Mina 01

MANANCIAL SUPERFICIAL – MINA 01 Vazão 15 m <sup>3</sup> /h				
NÃO CONFORMIDADES	REFERÊNCIA LEGAL	SITUAÇÃO		REGISTRO
		CORRIGIDO	NÃO CORRIGIDO	
A área não é de fácil acesso	Item 4.1.2 Manual de Fiscalização ORCISPAR	<input checked="" type="checkbox"/>		Foto 28 e 29 (junto com poço 3)
A área não é iluminada	Item 4.1.2 Manual de Fiscalização ORCISPAR	<input checked="" type="checkbox"/>		Foto 31 (junto com poço 3)
A área não é isolada (com perímetro de segurança contra acesso de pessoas não autorizadas e animais)	Art. 2º, XI da Lei Federal 11.445/07		<input checked="" type="checkbox"/>	Fotos 28 e 29
A área não é sinalizada (identificando o manancial e seu uso para abastecimento público)	Art. 2º, XI da Lei Federal 11.445/07		<input checked="" type="checkbox"/>	Fotos 28 e 29
A água bruta não atende aos padrões de qualidade da água	Portaria GM/SM 5/2017 alterada pela GM/SM 888/2021		<input checked="" type="checkbox"/>	Anexo 11 e Ver item 10.1.6

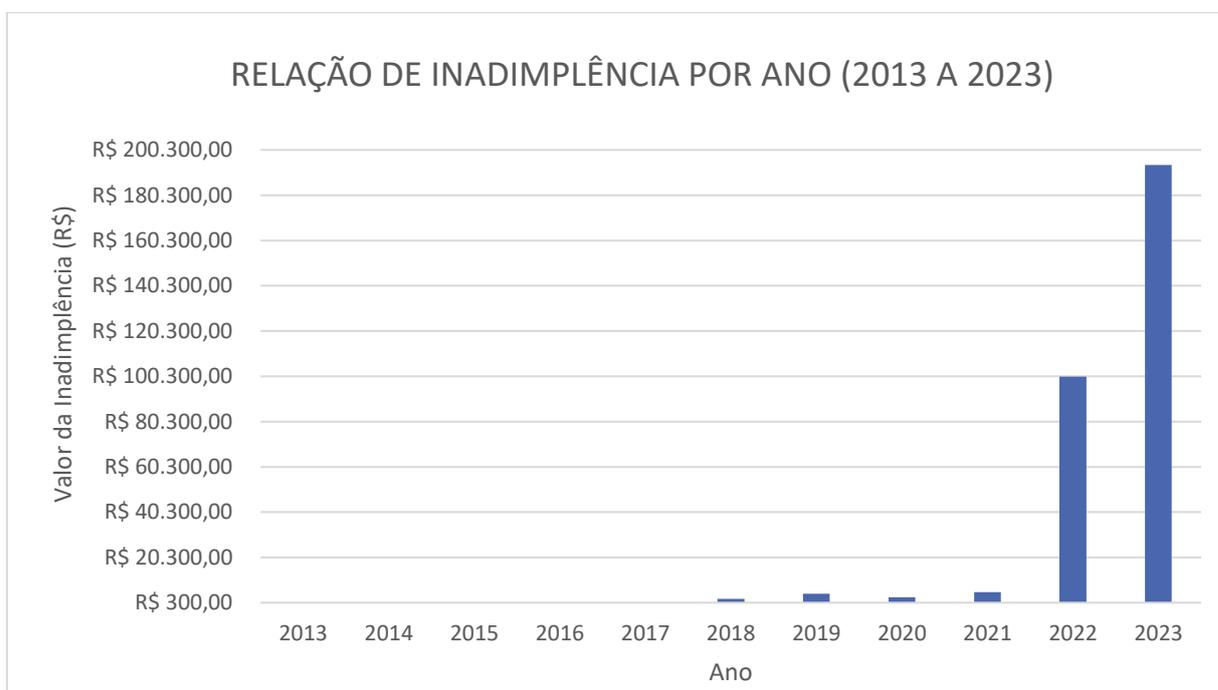
Figura 2 - Relação de inadimplência

De acordo com o gráfico abaixo tem-se que entre os anos de 2013 a 2022 tem-se uma inadimplência de R\$ 100.122,93. Ao analisar o gráfico abaixo (Figura 2 - Relação de inadimplência), observa-se uma tendência de aumento da inadimplência entre os anos de 2021 e 2022 (Anexo 12).

Recomenda-se melhorias na gestão fiscal e na forma de cobrança dos valores em aberto, considerando que a situação impacta diretamente na situação econômico-financeira do prestador e nos avanços de infraestrutura e evolução no atendimento à população.
