**RELATÓRIO TÉCNICO DE
FISCALIZAÇÃO 2022
SAMAE JAPURÁ**

SAMAE – JAPURÁ

JAPURÁ – PR

DEZEMBRO/2022

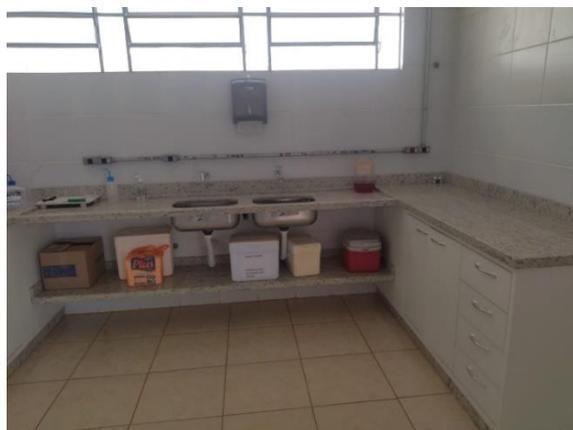
| LABORATÓRIO | | | |
|--|---|--|---|
| Ausência de chuveiros de emergência | Art. 5.18.3 da NBR 13035/1993 e Art. 5.21.4 da NBR 12216/1992 e | Foto 09 | Imediato |

Foto 09: Parte interna do laboratório (ausência de chuveiros de emergência)

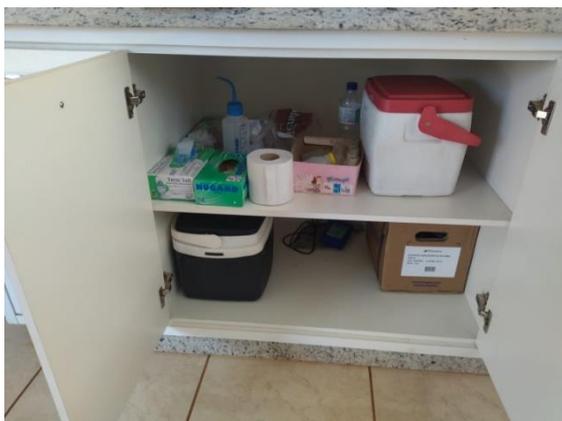
| LABORATÓRIO | | | |
|--|---|--|---|
| Não existem fardamentos e EPIs (luva, avental, etc.) adequados para uso dos funcionários | NR 15 e Art. 5.18.4 da NBR 13035/1993 | Foto 10 Falta de jaleco, avental e óculos | Imediato |

Foto 10: Armazenamento de EPI's.

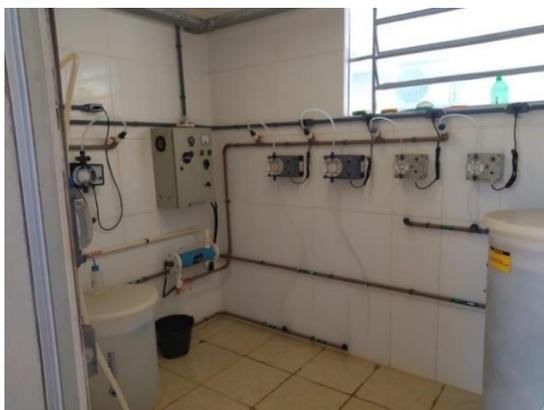
| UNIDADE DE TRATAMENTO DE ÁGUA | | | |
|---|--|---|---|
| Ausência de extintor de incêndio | Art. 10.9 da NR 10, art 23.1 da NR 23e Art 5.2.1.1 da NPT 021/2014 do Corpo de Bombeiros do Paraná | Foto 18 | Imediato |

Foto 18: Unidade de tratamento de água (ausência de extintores)

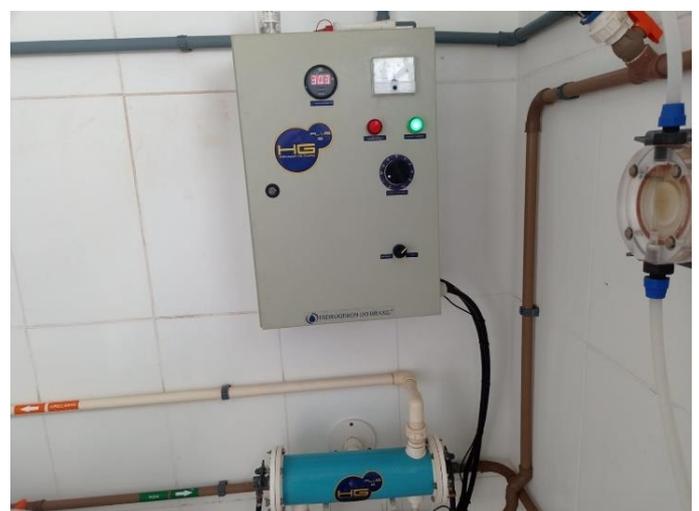
| Inexistência de diagrama unifilar atualizado no quadro com especificações do sistema de aterramento | Art. 10.2.3 da NR10 e art 6.4 da NBR5419/2001 | Foto 23 | Em até 180 dias |

Foto 23: Quadro de comando (gerador de cloro)

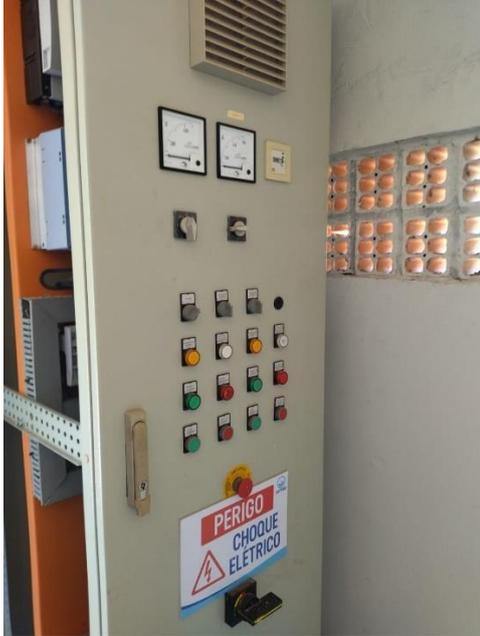
Foto 30:Quadro de comando

| Inexistência de diagrama unifilar atualizado no 27eserv com especificações do sistema de aterramento | Art 10.2.3 da NR10 e art 6.4 da NBR5419/2001 | Foto 30 e 31 | Em até 180 dias |

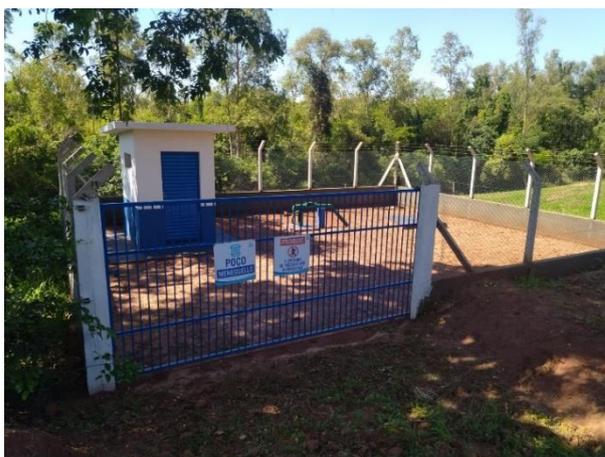
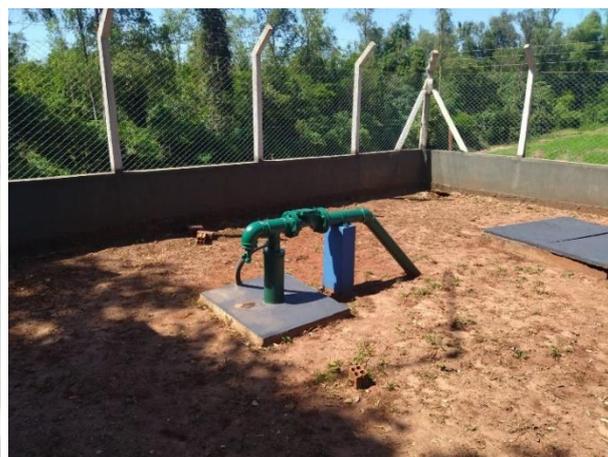
| MANANCIAL SUBTERRÂNEO – POÇO MENEGUELLO | | | |
|---|---|---|---|
| A área não é iluminada | Item 4.1.2 Manual de Fiscalização ORCISPAR | Foto 33 Falta Iluminação externa | Em até 180 dias |
| Ausência de identificação da área (conforme outorga IAT) | Art. 2º, XI da Lei Federal 11.445/07 | Foto 34 | Imediato |

Foto 33: Identificação da área (falta de iluminação externa) Foto 34: Usencia de identificação conforme outorga

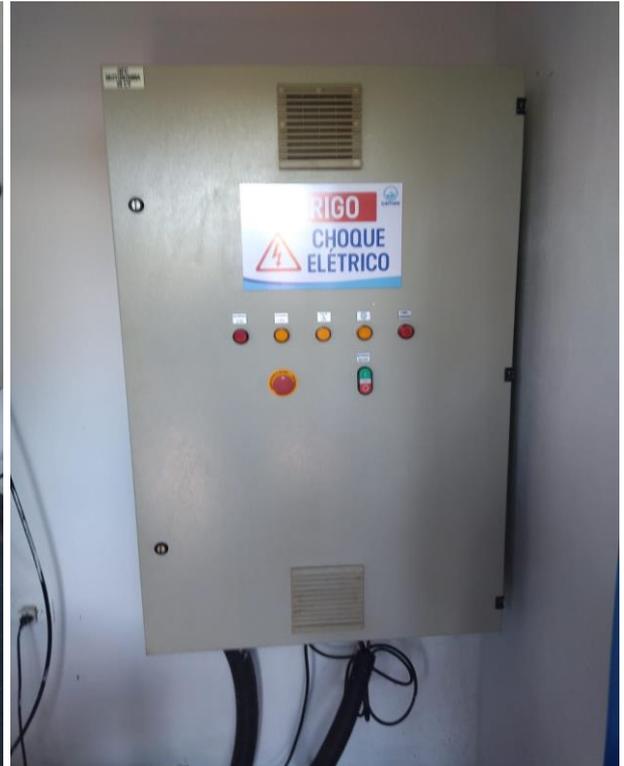
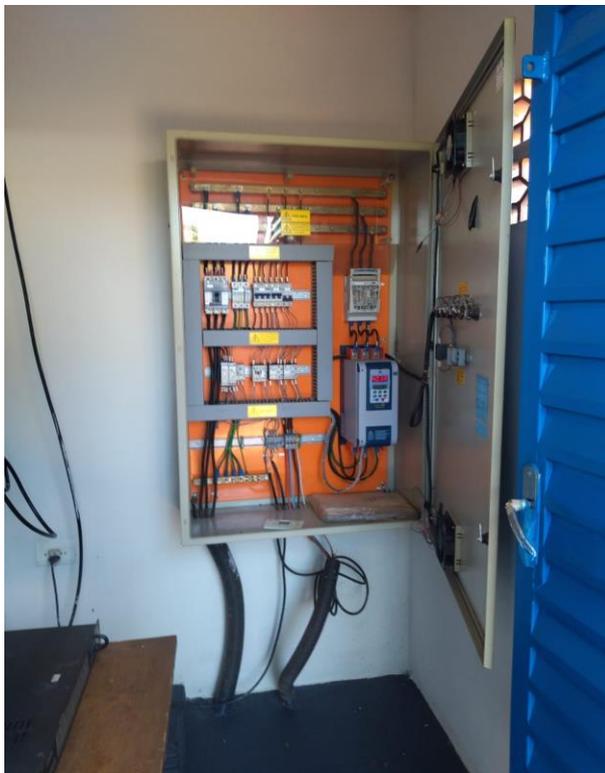
Foto 36: Quadro elétrico de comando

| MANANCIAL SUBTERRÂNEO – POÇO MENEGUELLO | | | |
|---|---|---|---|
| Inexistência de diagrama unifilar atualizado no quadro com especificações do sistema de aterramento | Art 10.2.3 da NR10 e art 6.4 da NBR 5419/2001 | Foto 36 e 37 | Em até 180 dias |

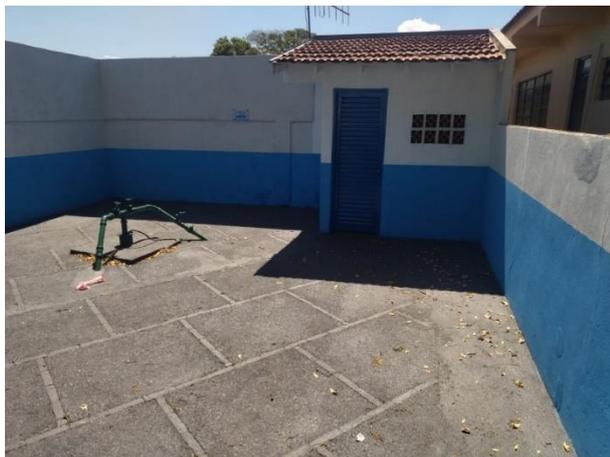
| Ausência de identificação da área (conforme outorga IAT) | Art. 2º, XI da Lei Federal 11.445/07 | Foto 41 | Imediato |

Foto 41: Condições estruturais, Identificação IAT

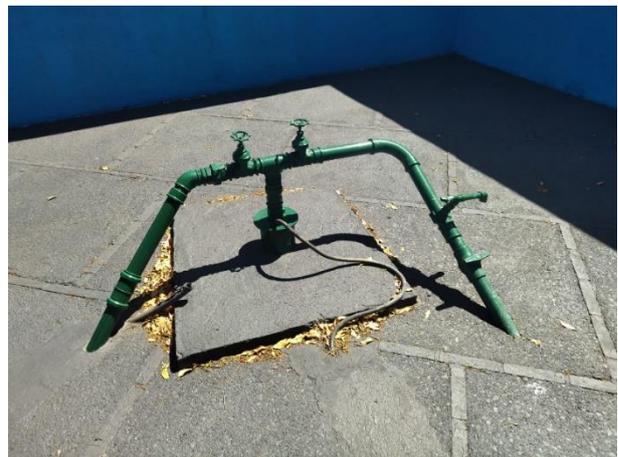
| A área da laje de proteção é inferior a 1 m² | NBR 12.244/2006 | Foto 44 | Em até 180 dias |
| A espessura da laje de proteção é inferior a 15 cm | NBR 12.244/2006 | Foto 44 | Em até 180 dias |

Foto 44: Laje e espessura.

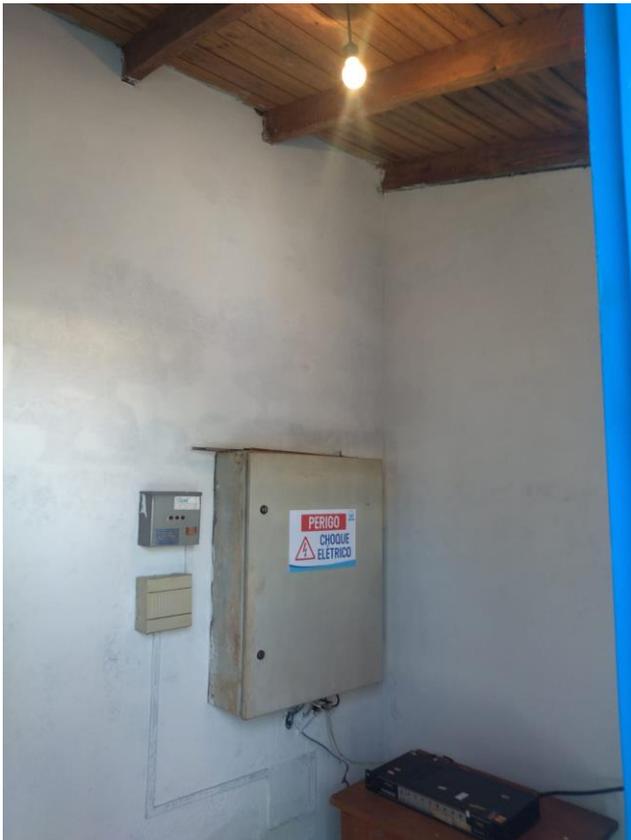
Foto 42: Quadro elétrico de comando.

| Inexistência de diagrama unifilar atualizado no quadro com especificações do sistema de aterramento | Art 10.2.3 da NR10 e art 6.4 da NBR 5419/2001 | Foto 42 e 43 | Em até 180 dias |

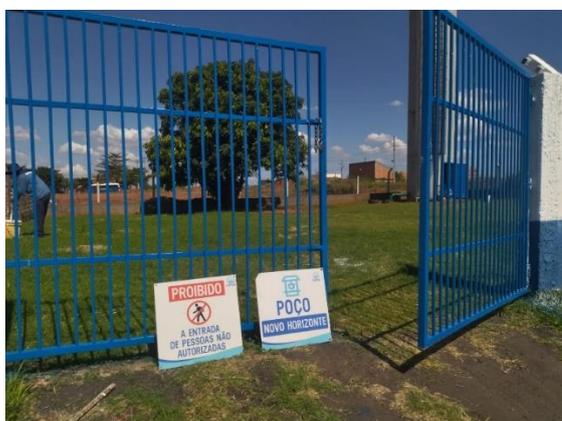
| MANANCIAL SUBTERRÂNEO – POÇO NOVO HORIZONTE | | | |
|---|---|---|---|
| A área não é iluminada | Item 4.1.2 Manual de Fiscalização ORCISPAR | Foto 46 Falta Iluminação externa | Em até 180 dias |
| Ausência de identificação da área (conforme outorga IAT) | Art. 2º, XI da Lei Federal 11.445/07 | Foto 46 | Imediato |

Foto 46: Falta de iluminação, acesso, identificação.

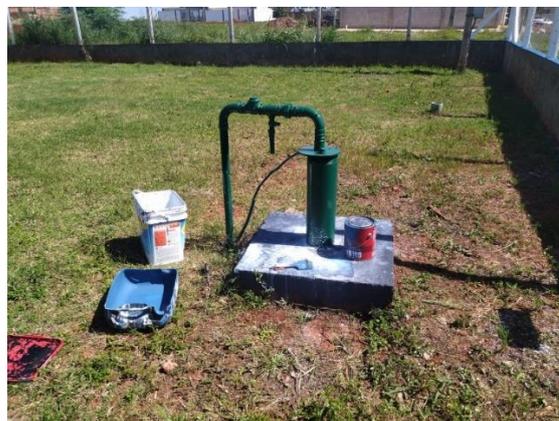
| A área da laje de proteção é inferior a 1 m ² | NBR 12.244/2006 | Foto 47 | Em até 180 dias |

Foto 47: Poço Novo Horizonte, instalações.

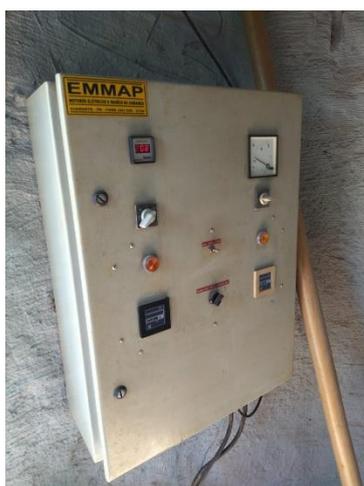
Foto 48: Quadro de comando

| MANANCIAL SUBTERRÂNEO – POÇO NOVO HORIZONTE | | | |
|---|---|---|---|
| Inexistência de diagrama unifilar atualizado no quadro com especificações do sistema de aterramento | Art 10.2.3 da NR10 e art 6.4 da NBR 5419/2001 | Foto 48 e 49 | Em até 180 dias |

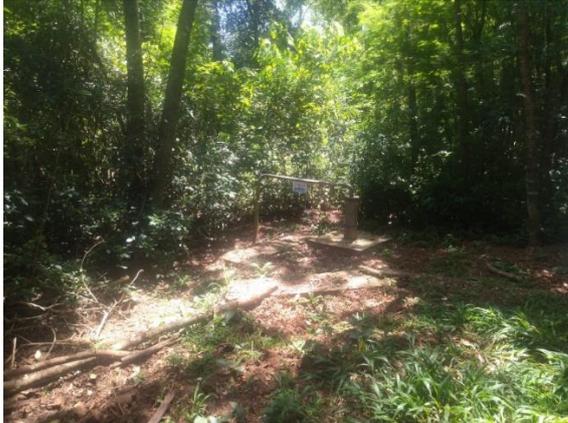
| MANANCIAL SUBTERRÂNEO – POÇO AGUAPEÍ | | | |
|---|--|---|---|
| A área não é iluminada | Item 4.1.2 Manual de Fiscalização ORCISPAR | Foto 50 | Em até 180 dias |
| A área não está devidamente cercada | Art. 2º, XI da Lei Federal 11.445/07 | Foto 50 | Em até 180 dias |

Foto 50: Localização poço Aguapeí.

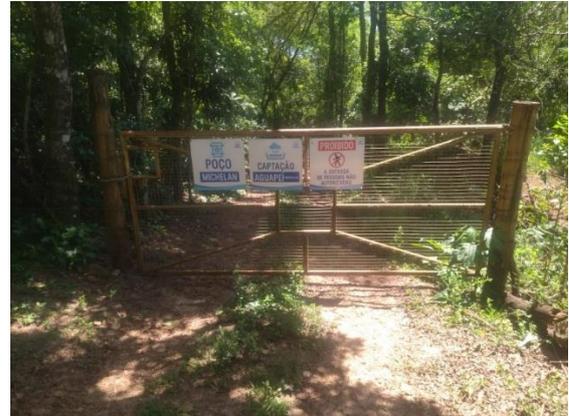
| MANANCIAL SUBTERRÂNEO – POÇO AGUAPEÍ | | | |
|---|--|---|---|
| A área não é sinalizada (identificando o manancial e seu uso para abastecimento público) | Art. 2º, XI da Lei Federal 11.445/07 | Foto 51 | Em até 180 dias |

Foto 51: Identificação.

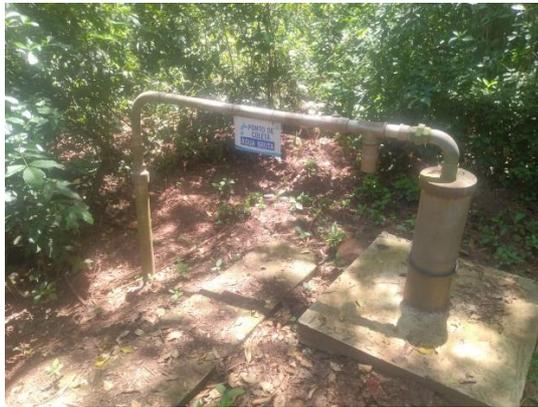
| Ausência de identificação da área (conforme outorga IAT) | Art. 2º, XI da Lei Federal 11.445/07 | Foto 52 | Imediato |
| A área da laje de proteção é inferior a 1 m² | NBR 12.244/2006 | Foto 52 | Em até 180 dias |

Foto 52: Condições estruturais do poço.

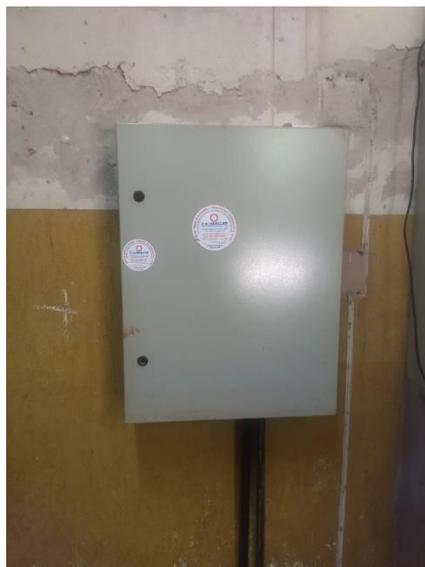
Foto 53: Quadro de comando.

| Inexistência de diagrama unifilar atualizado no quadro com especificações do sistema de aterramento | Art 10.2.3 da NR10 e art 6.4 da NBR 5419/2001 | Foto 53 | Em até 180 dias |

Notas: *Não foi possível visualizar o interior do quadro de comando por falta de chaves.

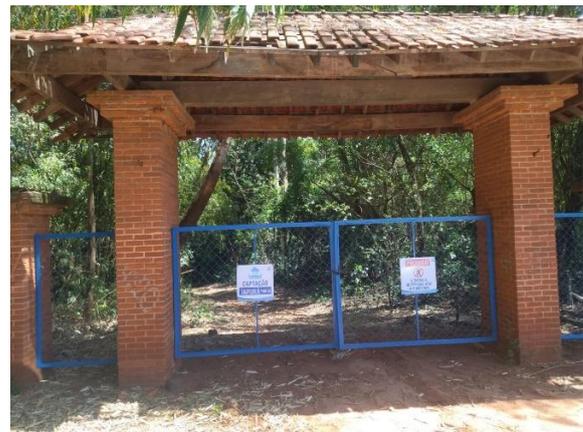
| MANANCIAL SUPERFICIAL – MINA JAPURÁ | | | |
|---|--|---|---|
| A área não é iluminada | Item 4.1.2 Manual de Fiscalização ORCISPAR | Foto 55 | Em até 180 dias |

Foto 54: Localização das instalações da Mina Japurá Foto 55: Acesso restrito, sinalização de entrada.

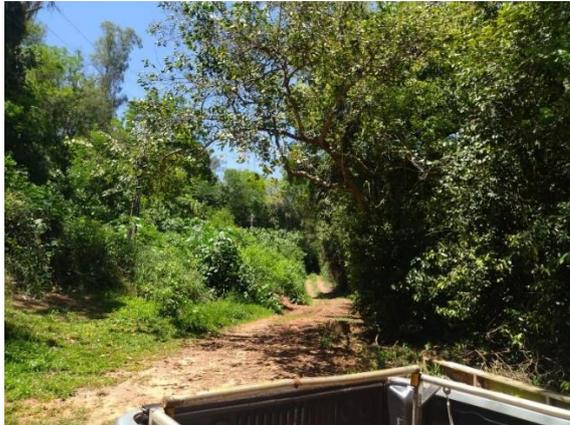
| MANANCIAL SUPERFICIAL – MINA MICHELAN VAZÃO 20 m³/h | | | |
|---|--|---|---|
| A área não é de fácil acesso | Item 4.1.2 Manual de Fiscalização ORCISPAR | Foto 57 | Em até 180 dias |

Foto 57: Acesso as instalações da mina Michelin

| EEA MINA MICHELAN | | | |
|---|---|---|---|
| A área não é de fácil acesso | NBR 12.214/1992 | Foto 57 | Em até 180 dias |

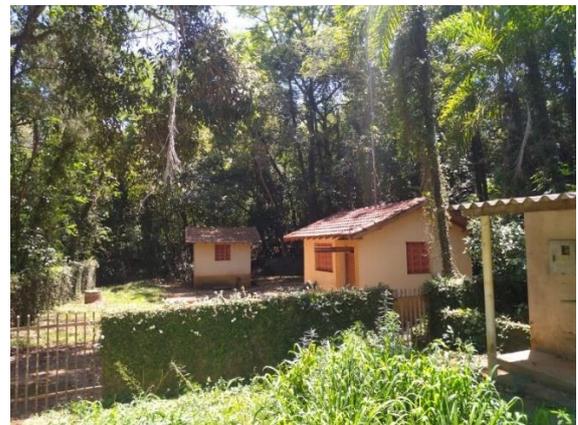
| MANANCIAL SUPERFICIAL – MINA MICHELAN VAZÃO 20 m³/h | | | |
|---|--|---|---|
| A área não é iluminada | Item 4.1.2 Manual de Fiscalização ORCISPAR | Foto 58 Iluminação externa | Em até 180 dias |

Foto 58: Instalações Mina Michelin

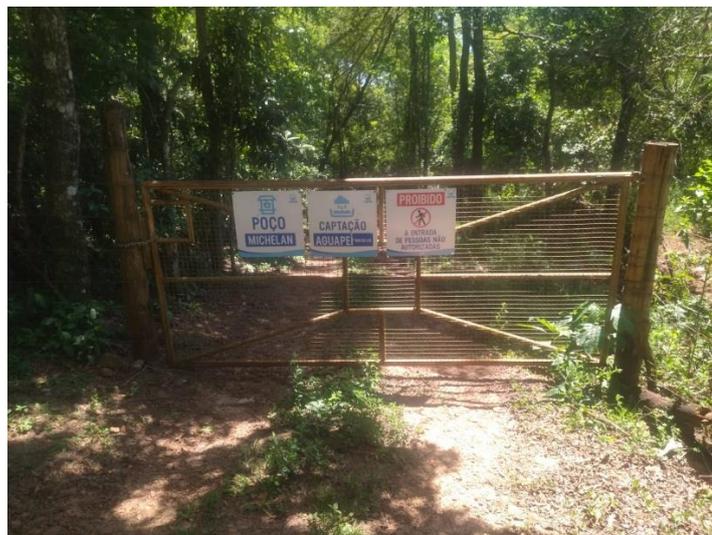
| MANANCIAL SUPERFICIAL – MINA MICHELAN VAZÃO 20 m³/h | | | |
|---|--|---|---|
| A área não é sinalizada (identificando o manancial e seu uso para abastecimento público) | Art. 2º, XI da Lei Federal 11.445/07 | Foto 59 | Em até 180 dias |

Foto 59: Sinalização de entrada Mina Michelin

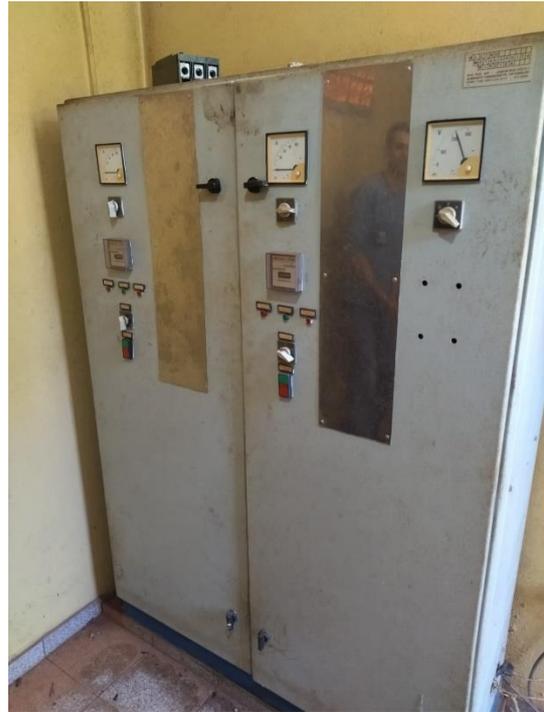
Foto 62: Quadro de comando

| EEA MINA JAPURÁ | | | |
|---|---|---|---|
| Inexistência de diagrama unifilar atualizado no quadro com especificações do sistema de aterramento | Art. 10.2.3 da NR10 e art 6.4 da NBR5419/2001 | Foto 62 e 63 | Em até 180 dias |

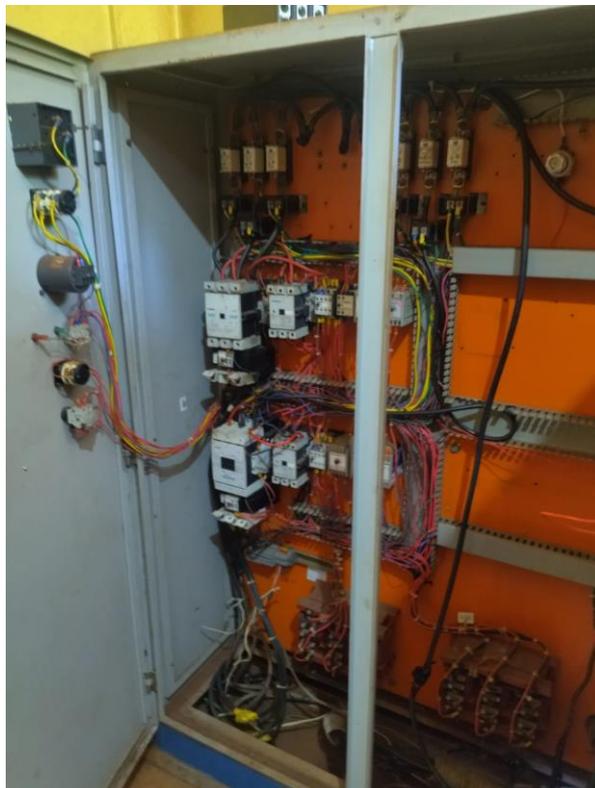
Foto 63: Quadro de comando interno.

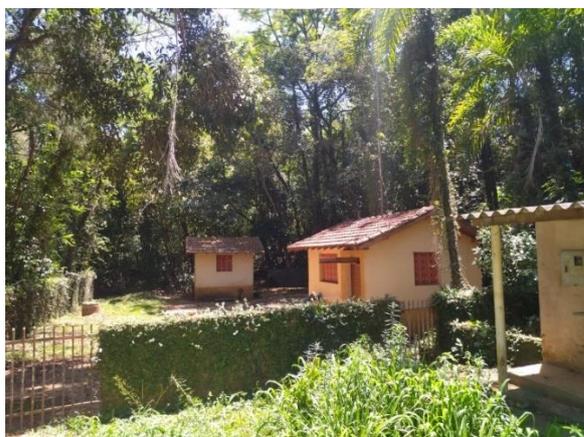
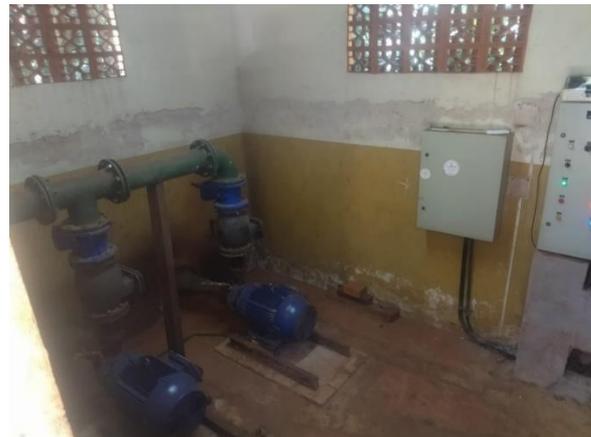
| EEA MINA MICHELAN | | | |
|---|---|---|---|
| A área não é iluminada | Art 5.11.1 da NBR 12.214/1992 | Foto 65 | Em até 180 dias |
| As estruturas não estão em bom estado de conservação | NBR 5674/1999 | Foto 66 | Em até 180 dias |

Foto 65: Instalações mina Michelin (sem iluminação externa) Foto 66: Condições internas

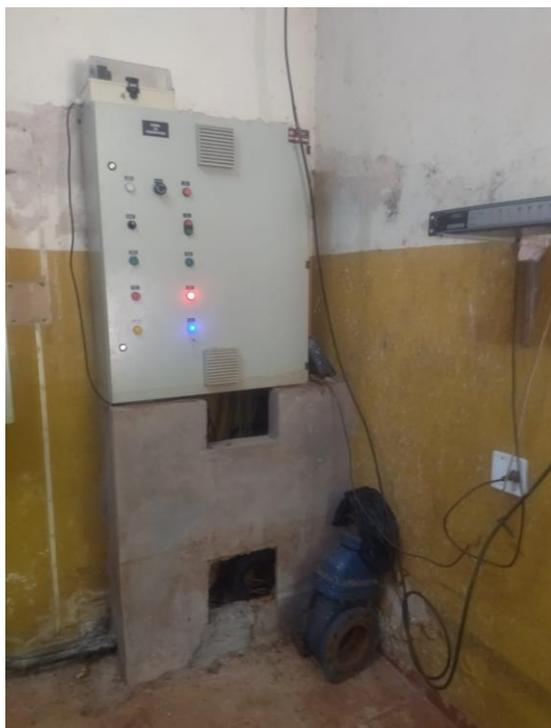
Foto 67: Quadro de comando

| EEA MINA MICHELAN | | | |
|---|---|---|---|
| Inexistência de diagrama unifilar atualizado no quadro com especificações do sistema de aterramento | Art. 10.2.3 da NR10 e art 6.4 da NBR5419/2001 | Foto 67 e 68 | Em até 180 dias |

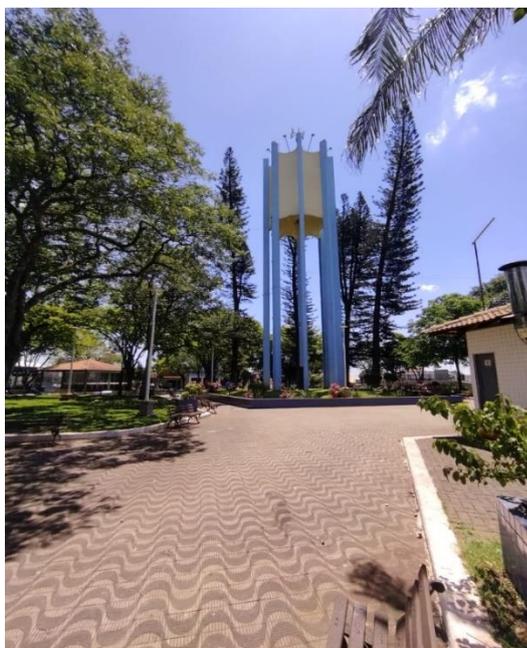
| RESERVATÓRIO ELEVADO – PRAÇA CENTRAL | | | |
|--|---|---|---|
| A área não é isolada (perímetro de segurança) | Art. 5.16.8 da NBR 12217/1994 | Foto 69 | Em até 180 dias |

Foto 69: Localização Reservatório Praça Central

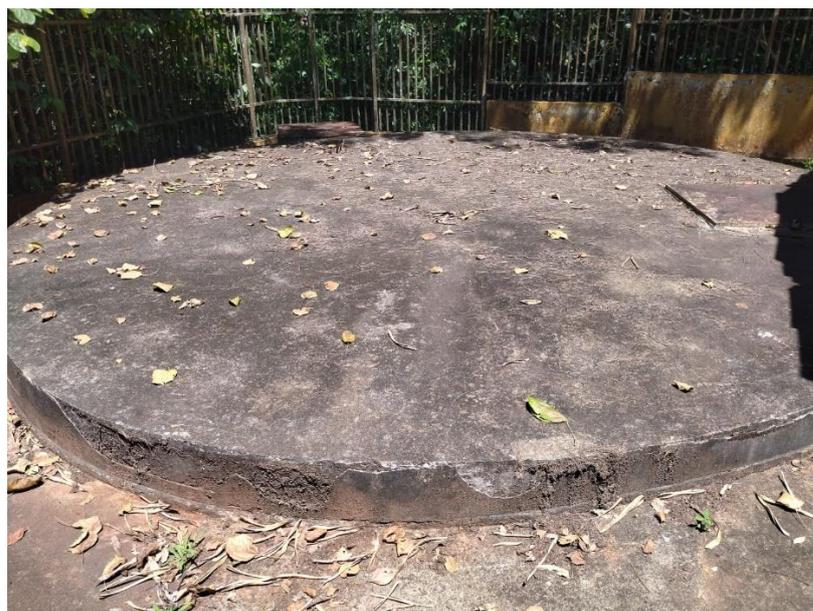
| RESERVATÓRIO ENTERRADO – MINA JAPURÁ (NICHÍ) | | | |
|--|--|--|---|
| A área não é sinalizada (identificando a finalidade) | Art. 2º da Lei Federal 11.445/07 | Foto 73 Falta identificação do reservatório | Em até 180 dias |

Foto 73: Reservatório Enterrado.

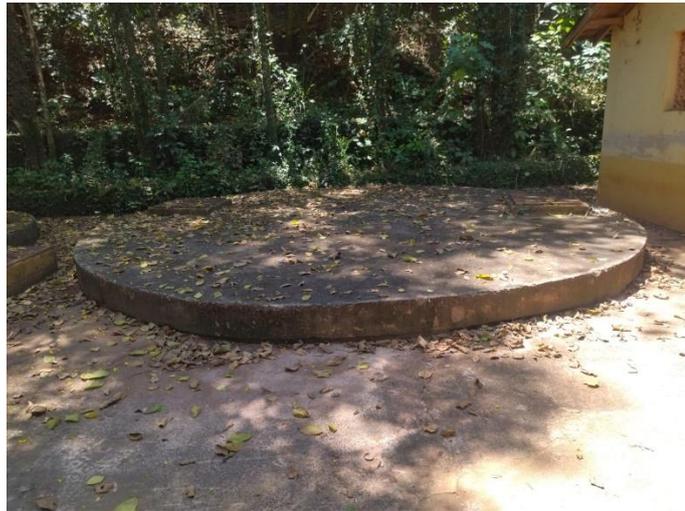
| RESERVATÓRIO ENTERRADO – MINA MICHELAN (AGUAPEÍ) | | | |
|--|--|--|---|
| A área não é sinalizada (identificando a finalidade) | Art. 2º da Lei Federal 11.445/07 | Foto 74 Falta identificação do reservatório | Em até 180 dias |

Foto 74: Reservatório enterrado Mina Michelan

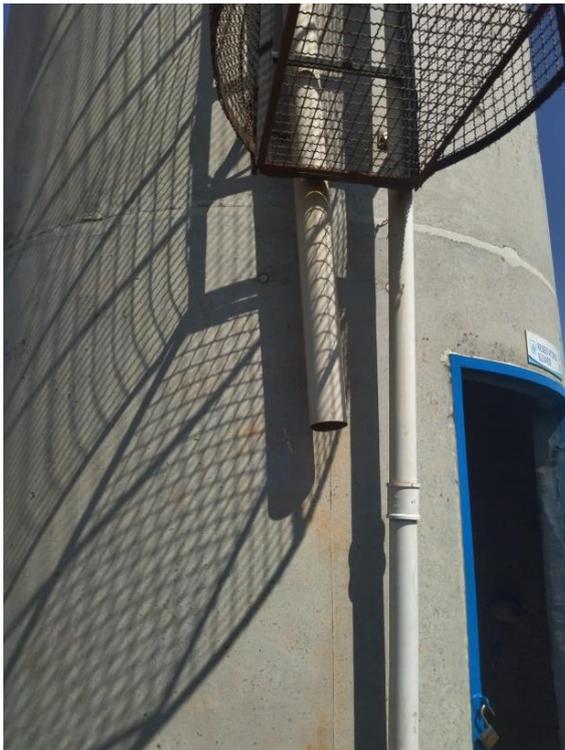
| RESERVATÓRIO INDIVIDUAL ELEVADO – POÇO NOVO HORIZONTE | | | |
|---|---|--|---|
| Instalações não estão dentro das normas de segurança (escada/guarda corpo) | Art 5.16 da NBR 12217/1994 | Foto 77 Extensão de escada até o solo | Imediato |
| Inexistência de telas de proteção contra entrada de insetos e pequenos animais nas tubulações de ventilação | Art. 5.14 da NBR 12217/1994 | Foto 77 | Imediato |

Foto 77: Escada guarda corpo, extravasor

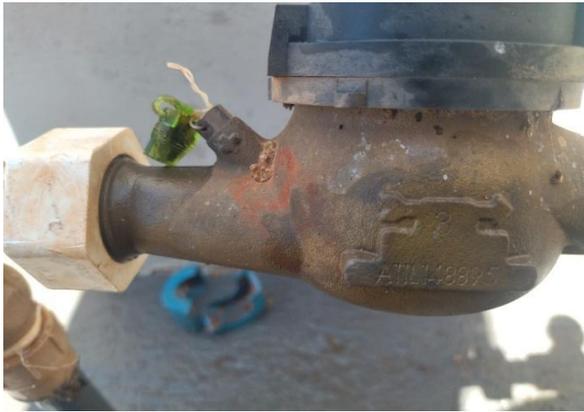
Foto 86: Ponto 2 – Ano de fabricação
(Rua da Esperança, 400)

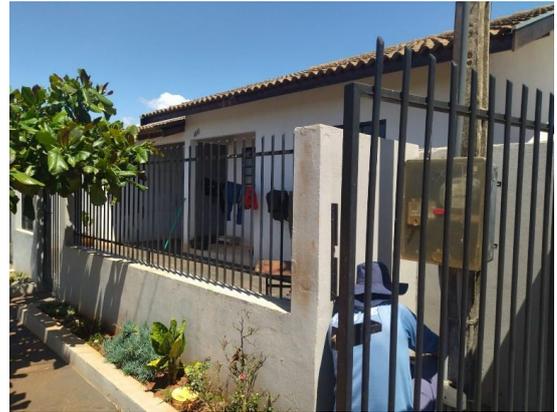
Foto 87: Ponto 2 – Medição de pressão

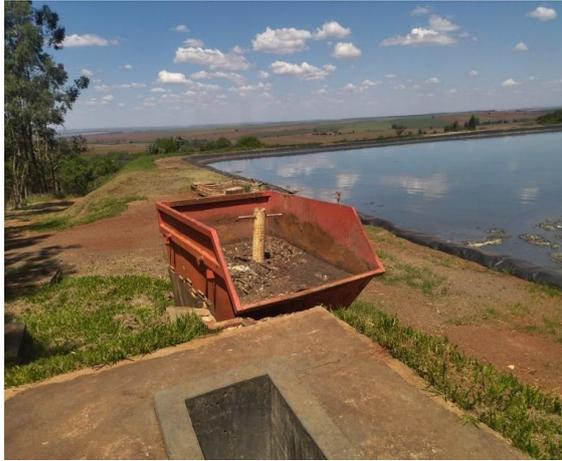
| ESTAÇÃO DE TRATAMENTO DE ESGOTO – ETE | | | |
|--|---|---|---|
| Ausência de tratamento e/ou destinação correta do lodo | Art. 5.10 da NBR 12209/1992 | Foto 92 Caçambas abertas | Em até 180 dias |

Foto 92: Armazenamento de resíduos

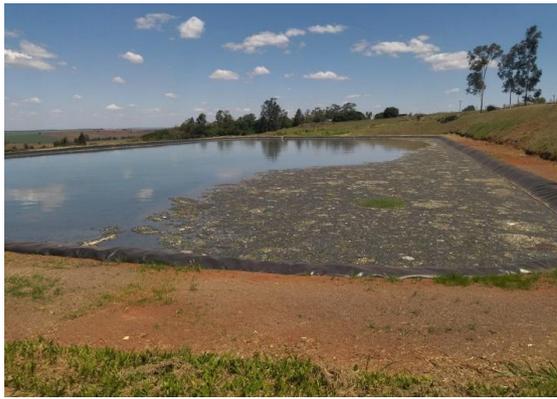
| ESTAÇÃO DE TRATAMENTO DE ESGOTO – ETE | | | |
|--|---|---|---|
| Levantamento de lodo na lagoa ou manchas na superfície | NBR 12209/1992 | Foto 95 | Em até 180 dias |

Foto 95: Lagoa anaeróbia 1

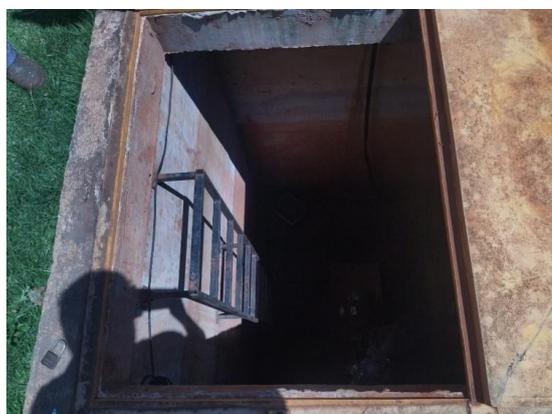
| ESTAÇÃO ELEVATÓRIAS | | | |
|---|---|--|---|
| Escadas e guarda-corpos existentes em condições inadequadas | Art. 5.10 da NBR 12208/1992 | Foto 111 | Imediato |

Foto 111: Escada de acesso ao abrigo

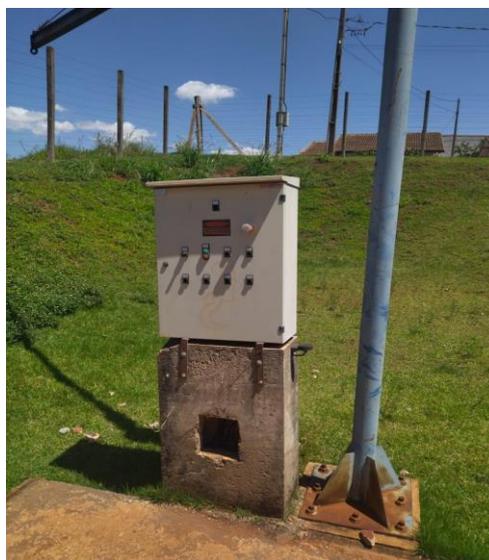
| ESTAÇÃO ELEVATÓRIAS | | | |
|---|---|--|---|
| As instalações elétricas não são adequadas | NBR 5410/1997 e NBR 5410/1997 | Foto 113 (Quadro de comando descoberto) | Em até 180 dias |

Foto 113: Quadro de comando

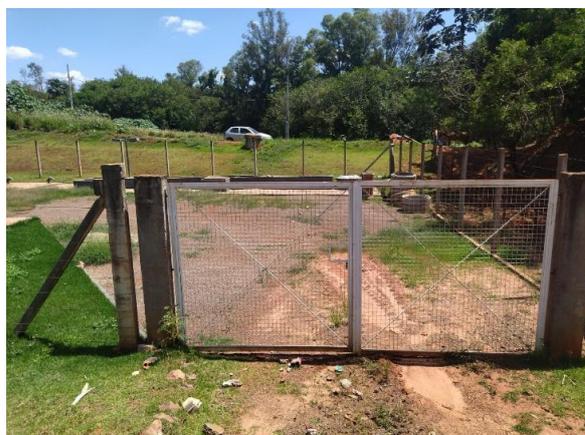
Foto 115: Falta de identificação (acesso)

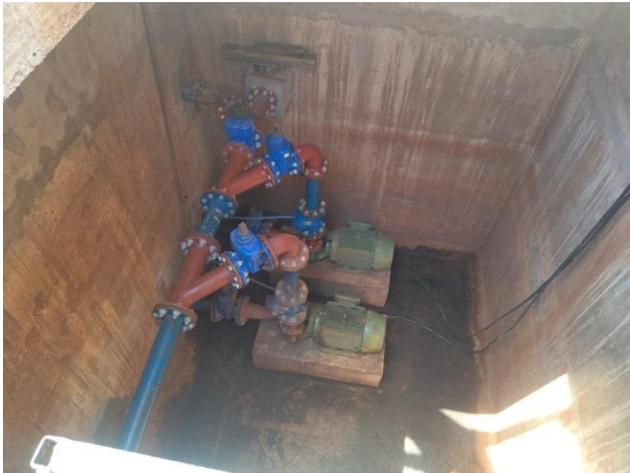
| Escadas e guarda-corpos existentes em condições inadequadas | Art. 5.10 da NBR 12208/1992 | Foto 118 | Imediato |

Foto 118: Bombas de Recalque e escada

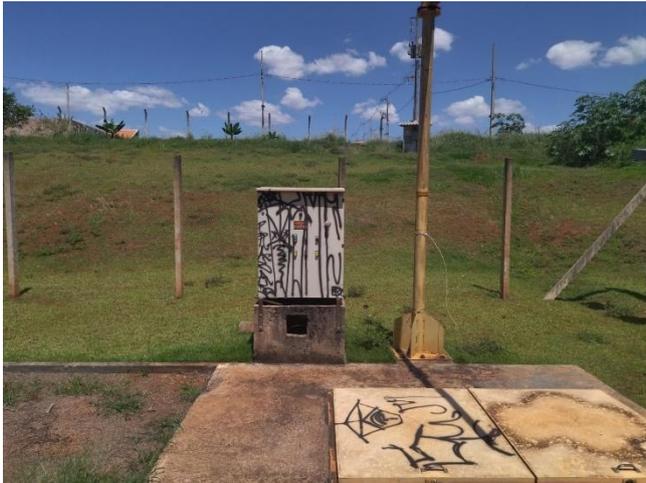
| As instalações elétricas não são adequadas | NBR 5410/1997 e NBR 5410/1997 | Foto 120 (Quadro de comando descoberto) | Em até 180 dias |

Foto 120: Quadro de comando
