RELATÓRIO TÉCNICO DE FISCALIZAÇÃO 16/2022 SAEMA - MARIALVA

**Serviço de Água e Esgoto de
Marialva - SAEMA**

**MARINGÁ - PR
OUTUBRO/2022**

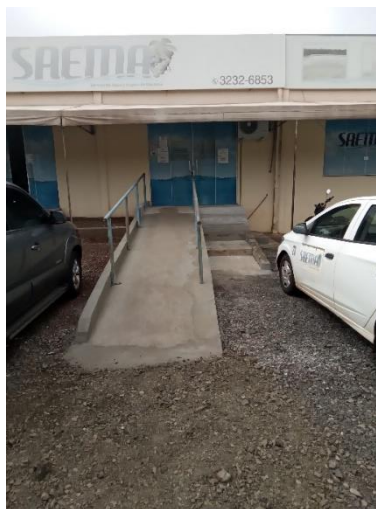
Localização e acessibilidade das unidades do prestador não são boas	Art. 5º, caput, X da Lei Federal nº 13.460/2017	Fotos 2 e 6	Em até 180 dias
PRESTAÇÃO DE SERVIÇOS	REFERÊNCIA LEGAL	REGISTRO	PRAZO PARA ADEQUAÇÃO
Inexistência de normas específicas para cada procedimento	Art. 6º, caput, VI da Lei Federal nº 13.460/2017		Em até 180 dias
FATURAMENTO E PRESTAÇÃO DE SERVIÇOS AOS USUÁRIOS	REFERÊNCIA LEGAL	REGISTRO	PRAZO PARA ADEQUAÇÃO
Inexistência de procedimentos regulamentados em caso de indisponibilidade de leitura	Conforme regulamento aplicável ao prestador		Imediato
PROGRAMAS PARA AFERIÇÃO E MANUTENÇÃO DE MICROMEDIDORES	REFERÊNCIA LEGAL	REGISTRO	PRAZO PARA ADEQUAÇÃO
Não há programa para aferição e manutenção de micromedidores	Conforme norma regulatória aplicável		Em até 180 dias
Inexistência procedimentos regulamentados em caso de problemas com micromedidores	Conforme regulamento aplicável ao prestador		Em até 180 dias

Foto 2 – Acesso rampa

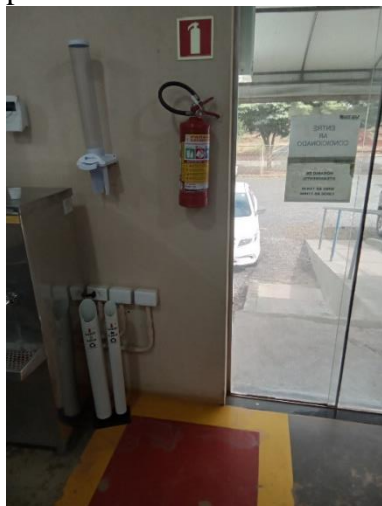
Foto 3 - Extintor área de atendimento ao público

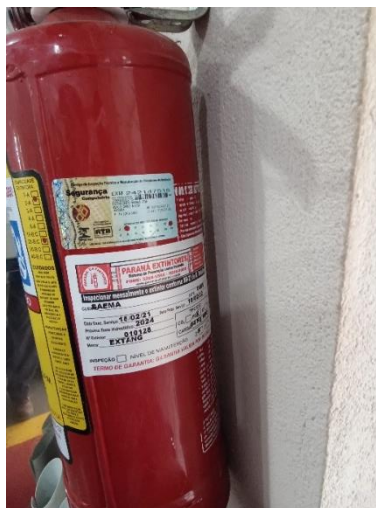
Foto 4 -Recarga deveria ser realizada em 18/02/2022

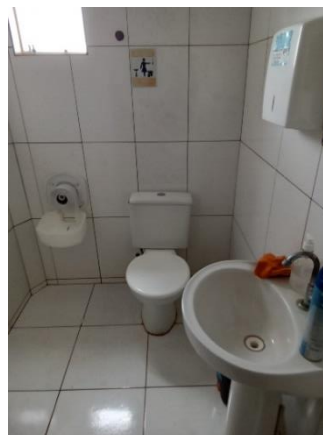
Foto 6 – BWC para pessoa com necessidade especial (PNE)

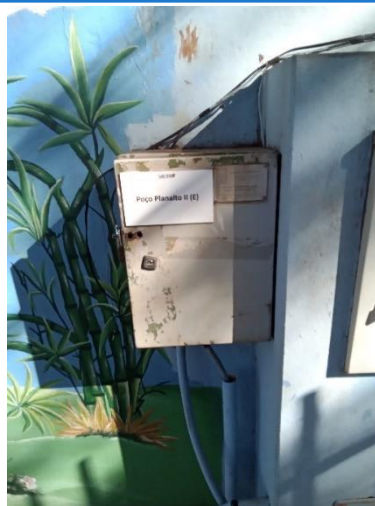
NÃO CONFORMIDADES	REFERÊNCIA LEGAL	REGISTRO	PRAZO PARA ADEQUAÇÃO
A área não está devidamente cercada	Art. 2º, XI da Lei Federal 11.445/07	Foto 17	Em até 180 dias
As instalações não estão em bom estado de conservação	NBR 5674/1999	Foto 16	Em até 180 dias
Ausência de extintor	Art. 10.9 da NR 10, art 23.1 da NR 23 e Art 5.2.1.1 da NPT 021/2014 do Corpo de Bombeiros do Paraná	Foto 15	Imediato
Ausência de identificação da área (conforme outorga IAT)	Art. 2º, XI da Lei Federal 11.445/07	Foto 17	Imediato
Ausência de monitoramento dos parâmetros de qualidade de água	Portaria GM/SM 5/2017 alterada pela GM/SM 888/2021	Sem análises semestrais	Imediato

Ausência de macromedidor	Art 4.2 da NBR da NBR 12.212/1992		Em até 240 dias
As instalações elétricas não são adequadas	NBR 5410/1997 e NBR 5410/1997	Foto 16	Em até 180 dias
As instalações elétricas não estão em bom estado de conservação	NBR 5410/1997 e NBR 5410/1997	Foto 16	Em até 180 dias
Inexistência de registros das manutenções realizadas no quadro e demais itens pertencentes a parte elétrica	NBR 5419/2001 e NBR 5410/1997		Imediato
Inexistência de diagrama unifilar atualizado no quadro com especificações do sistema de aterramento	Art 10.2.3 da NR10 e art 6.4 da NBR 5419/2001	Foto 16	Em até 180 dias
As instalações não estão em bom estado de conservação.	NBR 5674/1999	Foto 16	Em até 180 dias
Ausência de manutenção, limpeza, conservação e segurança	Normas e procedimentos técnicos pertinentes	Fotos 16 e 17	Imediato
Inexistência de Relatório Operacional	Item 3.1.3 Manual de Fiscalização ORCIPAR		Em até 180 dias

Ausência de medição de nível	Art 4.2 da NBR da NBR 12.212/1992		Em até 180 dias
Inexistência de horímetro em funcionamento	NBR 12.212/1992	Foto 16	Em até 180 dias
Não é realizada limpeza periódica do poço	NBR 12.212/1992		Imediato

Foto 16 – Quadro de energia Poço Planalto Escola

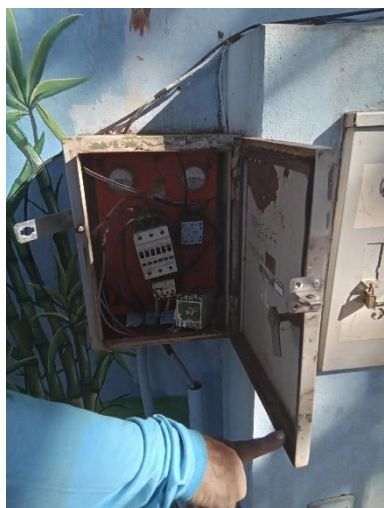
NÃO CONFORMIDADES	REFERÊNCIA LEGAL	REGISTRO	PRAZO PARA ADEQUAÇÃO
A área não está devidamente cercada	Art. 2º, XI da Lei Federal 11.445/07	Foto 18	Em até 180 dias
Ausência de extintor	Art. 10.9 da NR 10, art 23.1 da NR 23 e Art 5.2.1.1 da NPT 021/2014 do Corpo de Bombeiros do Paraná	Foto 17	Imediato
Ausência de identificação da área (conforme outorga IAT)	Art. 2º, XI da Lei Federal 11.445/07	Foto 19	Imediato

Foto 17 – Poço Planalto Escola

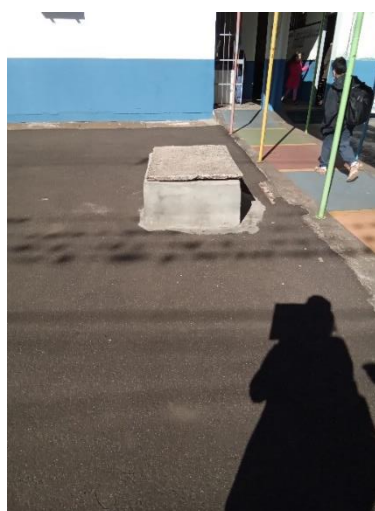
Foto 18 – Identificação, Quadro de energia e isolamento Poço Parque das Palmeiras

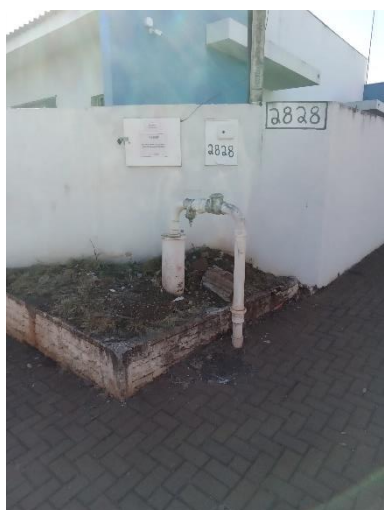
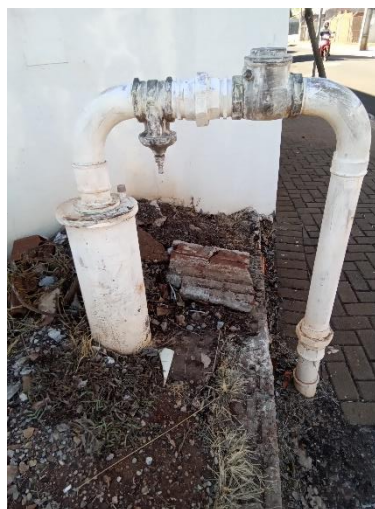
Foto 19 – Poço Parque das Palmeiras

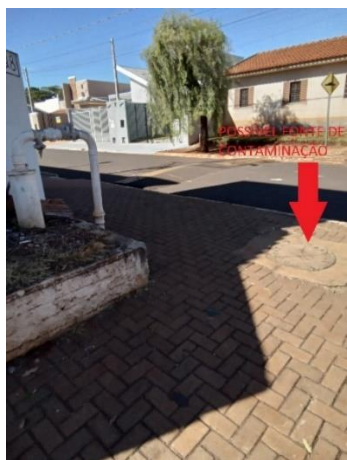
Foto 20 – Possível fonte de contaminação
Poço Parque das Palmeiras

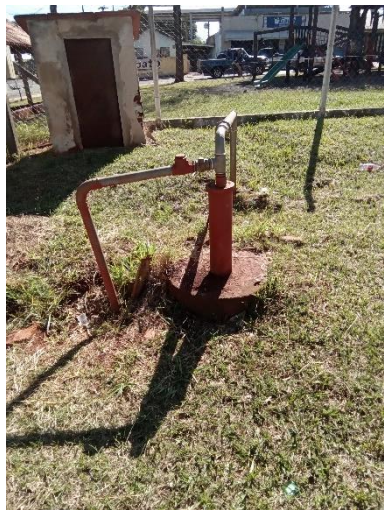
Ausência de medição de nível	Art 4.2 da NBR da NBR 12.212/1992		Em até 180 dias
A área da laje de proteção é inferior a 1 m ²	NBR 12.244/2006	Foto 26	Em até 180 dias
Inexistência de horímetro em funcionamento	NBR 12.212/1992	Foto 27	Em até 180 dias
Não é realizada limpeza periódica do poço	NBR 12.212/1992		Imediato

Foto 26 – Poço João de Barro

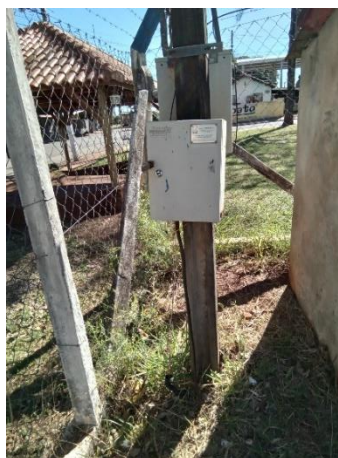
Foto 27 – Frente do quadro de comando poço João de Barro

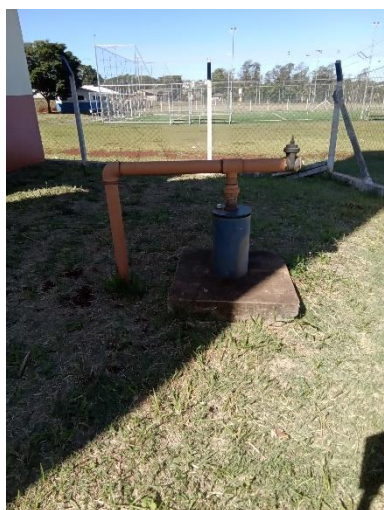
Foto 60 – Detalhe tampa do poço Zambaldi

Inexistência de tampa de proteção no poço	NBR 12.212/1992	Foto 60 (deslocada)	Em até 180 dias
Inexistência de horímetro em funcionamento	NBR 12.212/1992	Foto 62	Em até 180 dias
Não é realizada limpeza periódica do poço	NBR 12.212/1992		Imediato

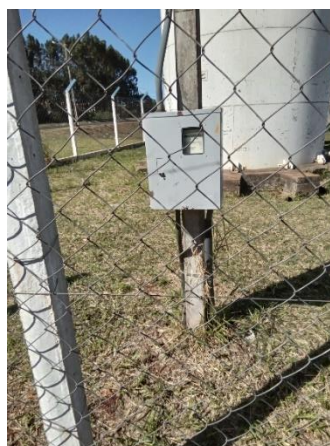
Foto 65 – Entrada mina adutora 2

NÃO CONFORMIDADES	REFERÊNCIA LEGAL	REGISTRO	PRAZO PARA ADEQUAÇÃO
As instalações não estão em bom estado de conservação	NBR 5674/1999	Foto 66	Em até 180 dias
Extintor de incêndio fora da validade	Art. 10.9 da NR 10, art 23.1 da NR 23 e Art 5.2.1.1 da NPT 021/2014 do Corpo de Bombeiros do Paraná	Foto 70	Imediato
Ausência de identificação da área (conforme outorga IAT)	Art. 2º, XI da Lei Federal 11.445/07	Foto 65	Imediato

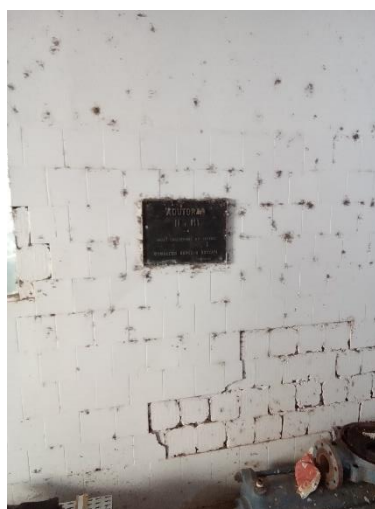
Foto 67 – Casa de comando mina adutora 2

Inexistência de horímetro em funcionamento	NBR 12.212/1992	Foto 67	Em até 180 dias

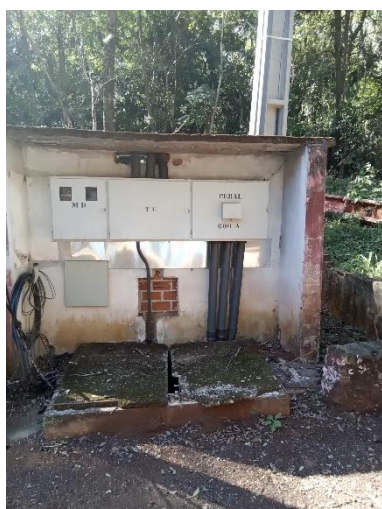
Foto 72 – Poço mina adutora 2

NÃO CONFORMIDADES	REFERÊNCIA LEGAL	REGISTRO	PRAZO PARA ADEQUAÇÃO
A área não está devidamente cercada	Art. 2º, XI da Lei Federal 11.445/07	Foto 72	Em até 180 dias
Ausência de identificação da área (conforme outorga IAT)	Art. 2º, XI da Lei Federal 11.445/07	Foto 72	Imediato
Ausência de tomada de água para coleta de água bruta	Art. 4.2 da NBR 12.212/1992	Foto 72	Imediato
Ausência de monitoramento dos parâmetros de qualidade de água	Portaria GM/SM 5/2017 alterada pela GM/SM 888/2021		Imediato

Ausência de macromedidor	Art 4.2 da NBR da NBR 12.212/1992		Em até 240 dias
As instalações elétricas não são adequadas	NBR 5410/1997 e NBR 5410/1997		Em até 180 dias
As instalações elétricas não estão em bom estado de conservação	NBR 5410/1997 e NBR 5410/1997		Em até 180 dias
As instalações não estão em bom estado de conservação.	NBR 5674/1999	Foto 72	Em até 180 dias
Inexistência de registros das manutenções realizadas no quadro e demais itens pertencentes a parte elétrica	NBR 5419/2001 e NBR 5410/1997		Imediato
Inexistência de diagrama unifilar atualizado no quadro com especificações do sistema de aterramento	Art 10.2.3 da NR10 e art 6.4 da NBR 5419/2001		Em até 180 dias
Ausência de manutenção, limpeza, conservação e segurança	Normas e procedimentos técnicos pertinentes	Foto 72	Imediato
Ausência de medição de nível	Art 4.2 da NBR da NBR 12.212/1992		Em até 180 dias
O tubo de revestimento do poço não está distante 50 cm da superfície	NBR 12.244/2006	Foto 72	Em até 180 dias

Inexistência de laje de proteção ao redor do poço	NBR 12.244/2006	Foto 72	Em até 180 dias
Não é realizada limpeza periódica do poço	NBR 12.212/1992		Imediato

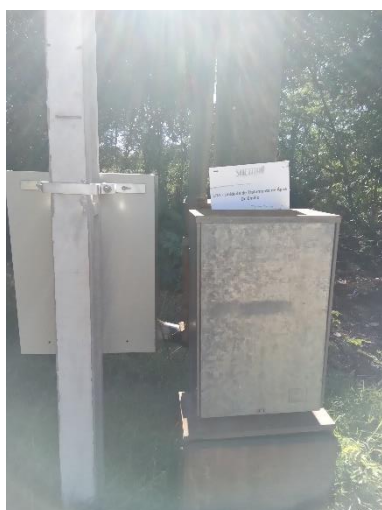
Foto 74 – Poço Dr. Emílio

NÃO CONFORMIDADES	REFERÊNCIA LEGAL	REGISTRO	PRAZO PARA ADEQUAÇÃO
A área não está devidamente cercada	Art. 2º, XI da Lei Federal 11.445/07	Foto 74	Em até 180 dias
As instalações não estão em bom estado de conservação	NBR 5674/1999	Fotos 74 e 75	Em até 180 dias
Ausência de extintor	Art. 10.9 da NR 10, art 23.1 da NR 23 e Art 5.2.1.1 da NPT 021/2014 do Corpo de Bombeiros do Paraná	Foto 75	Imediato
Ausência de identificação da área (conforme outorga IAT)	Art. 2º, XI da Lei Federal 11.445/07	Foto 74	Imediato

Ausência de monitoramento dos parâmetros de qualidade de água	Portaria GM/SM 5/2017 alterada pela GM/SM 888/2021		Imediato
Ausência de macromedidor	Art 4.2 da NBR da NBR 12.212/1992		Em até 240 dias
As instalações elétricas não são adequadas	NBR 5410/1997 e NBR 5410/1997	Foto 75	Em até 180 dias
As instalações elétricas não estão em bom estado de conservação	NBR 5410/1997 e NBR 5410/1997		Em até 180 dias
Inexistência de registros das manutenções realizadas no quadro e demais itens pertencentes a parte elétrica	NBR 5419/2001 e NBR 5410/1997		Imediato
Inexistência de diagrama unifilar atualizado no quadro com especificações do sistema de aterramento	Art 10.2.3 da NR10 e art 6.4 da NBR 5419/2001		Em até 180 dias
As instalações não estão em bom estado de conservação.	NBR 5674/1999	Fotos 74 e 75	Em até 180 dias
Ausência de manutenção, limpeza, conservação e segurança	Normas e procedimentos técnicos pertinentes	Fotos 74 e 75	Imediato

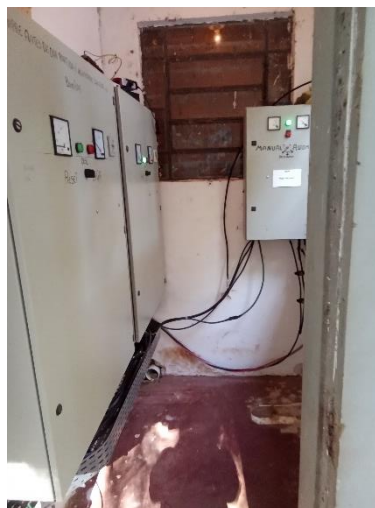
Foto 79 – Frente quadro de comando mina adutora 1

NÃO CONFORMIDADES	REFERÊNCIA LEGAL	REGISTRO	PRAZO PARA ADEQUAÇÃO
As instalações não estão em bom estado de conservação	NBR 5674/1999		Em até 180 dias
Extintor de incêndio fora da validade	Art. 10.9 da NR 10, art 23.1 da NR 23 e Art 5.2.1.1 da NPT 021/2014 do Corpo de Bombeiros do Paraná	Foto 81	Imediato
Ausência de identificação da área (conforme outorga IAT)	Art. 2º, XI da Lei Federal 11.445/07		Imediato
Ausência de monitoramento dos parâmetros de qualidade de água	Portaria GM/SM 5/2017 alterada pela GM/SM 888/2021		Imediato
Ausência de macromedidor	Art 4.2 da NBR da NBR 12.212/1992		Em até 240 dias
Inexistência de registros das manutenções realizadas no quadro e demais itens pertencentes a parte elétrica	NBR 5419/2001 e NBR 5410/1997		Imediato
Inexistência de diagrama unifilar atualizado no quadro com especificações do sistema de aterramento	Art 10.2.3 da NR10 e art 6.4 da NBR 5419/2001	Foto 80	Em até 180 dias

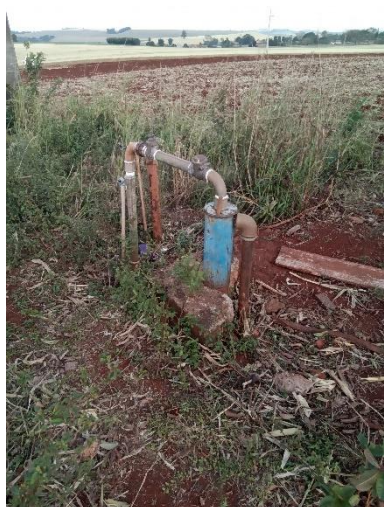
Foto 91 – Poço Aquidaban

NÃO CONFORMIDADES	REFERÊNCIA LEGAL	REGISTRO	PRAZO PARA ADEQUAÇÃO
A área não está devidamente cercada	Art. 2º, XI da Lei Federal 11.445/07	Fotos 91 e 92	Em até 180 dias

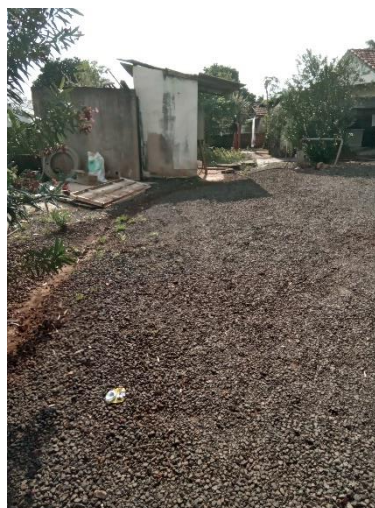
Foto 96 – Falta de isolamento poço Cambui

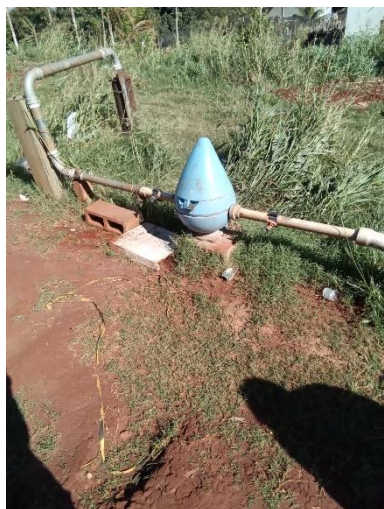
Foto 104 – UTA Yamanaka

UNIDADE DE TRATAMENTO DE ÁGUA	REFERÊNCIA LEGAL	REGISTRO	PRAZO PARA ADEQUAÇÃO
A área não é isolada (perímetro de segurança)	NBR 12.216/1992	Foto 104	Em até 180 dias
A área não é sinalizada (identificando a finalidade)	Art, 2º, XI da Lei Federal 11.445/07	Foto 104	Imediato
As condições de limpeza não são boas	Normas e procedimentos técnicos pertinentes	Foto 104	Imediato
Inexistência de Relatório Operacional	Item 3.1.3Manual de Fiscalização ORCISPAR		Imediato

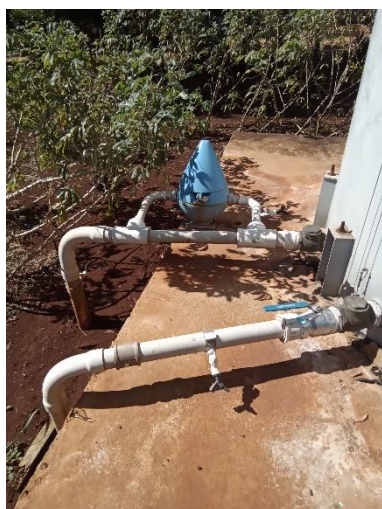
UNIDADE DE TRATAMENTO DE ÁGUA	REFERÊNCIA LEGAL	REGISTRO	PRAZO PARA ADEQUAÇÃO
A área não é isolada (perímetro de segurança)	NBR 12.216/1992	Foto 110	Em até 180 dias
Inexistência de Relatório Operacional	Item 3.1.3Manual de Fiscalização ORCISPAR		Imediato

Foto 110 – UTA Olímpio da Rocha (isolamento) Foto 111 – UTA Clínica Odontológica

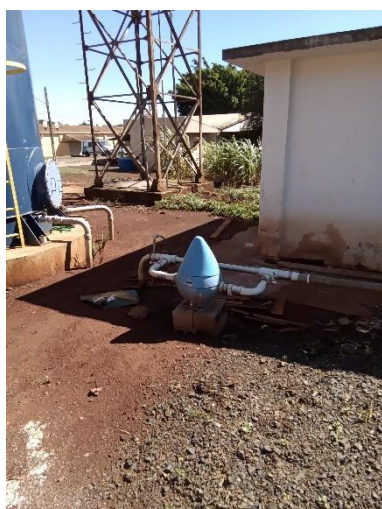
Foto 112 – UTA IBC

UNIDADE DE TRATAMENTO DE ÁGUA	REFERÊNCIA LEGAL	REGISTRO	PRAZO PARA ADEQUAÇÃO
A área não é isolada (perímetro de segurança)	NBR 12.216/1992	Foto 112	Em até 180 dias
A área não é sinalizada (identificando a finalidade)	Art, 2º, XI da Lei Federal 11.445/07	Foto 112	Imediato
Inexistência de Relatório Operacional	Item 3.1.3Manual de Fiscalização ORCISPAR		Imediato

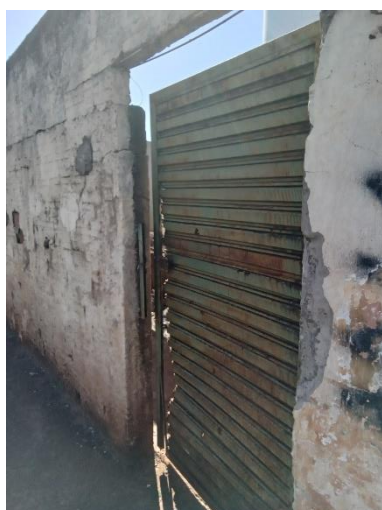
Foto 114 – Acesso UTA Campo de Futebol

UNIDADE DE TRATAMENTO DE ÁGUA	REFERÊNCIA LEGAL	REGISTRO	PRAZO PARA ADEQUAÇÃO
A área não é sinalizada (identificando a finalidade)	Art, 2º, XI da Lei Federal 11.445/07		Imediato
Ausência de manutenção, limpeza, conservação e segurança	Normas e procedimentos técnicos pertinentes	Foto 114	Imediato
Inexistência de Relatório Operacional	Item 3.1.3Manual de Fiscalização ORCISPAR		Imediato

UNIDADE DE TRATAMENTO DE ÁGUA	REFERÊNCIA LEGAL	REGISTRO	PRAZO PARA ADEQUAÇÃO
A área não é sinalizada (identificando a finalidade)	Art, 2º, XI da Lei Federal 11.445/07	Foto 114	Imediato
Ausência de manutenção, limpeza, conservação e segurança	Normas e procedimentos técnicos pertinentes	Foto 114	Imediato
Inexistência de Relatório Operacional	Item 3.1.3Manual de Fiscalização ORCISPAR		Imediato

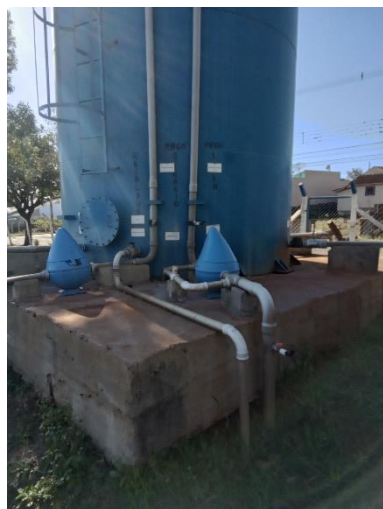
Foto 116 – UTA´s Linha e Ginásio (CSU)

UNIDADE DE TRATAMENTO DE ÁGUA	REFERÊNCIA LEGAL	REGISTRO	PRAZO PARA ADEQUAÇÃO
A área não é isolada (perímetro de segurança)	NBR 12.216/1992	Foto 116	Em até 180 dias
A área não é sinalizada (identificando a finalidade)	Art, 2º, XI da Lei Federal 11.445/07	Foto 116	Imediato
Inexistência de Relatório Operacional	Item 3.1.3Manual de Fiscalização ORCISPAR		Imediato

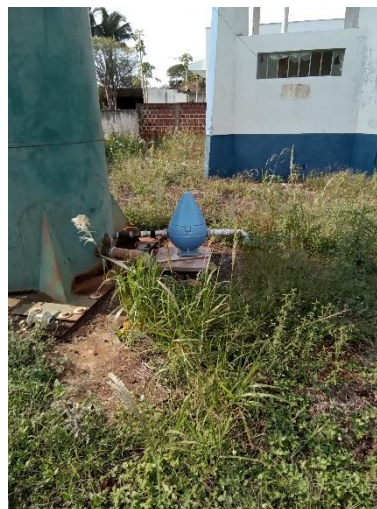
Foto 117 – UTA Aquidaban

UNIDADE DE TRATAMENTO DE ÁGUA	REFERÊNCIA LEGAL	REGISTRO	PRAZO PARA ADEQUAÇÃO
A área não é iluminada	Normas e procedimentos técnicos pertinentes		Imediato
A área não é isolada (perímetro de segurança)	NBR 12.216/1992	Foto 117	Em até 180 dias

A área não é sinalizada (identificando a finalidade)	Art, 2º, XI da Lei Federal 11.445/07		Imediato
As condições de limpeza não são boas	Normas e procedimentos técnicos pertinentes	Foto 117	Imediato
Inexistência de Relatório Operacional	Item 3.1.3Manual de Fiscalização ORCISPAR		Imediato

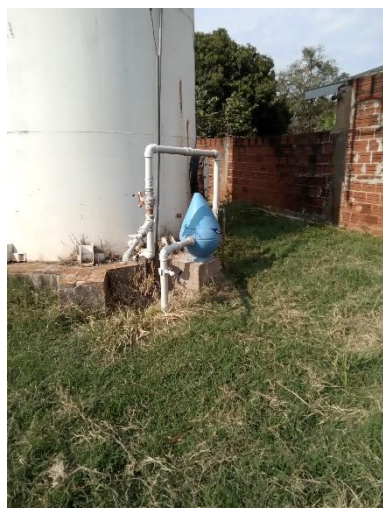
Foto 118 – UTA Damasceno

UNIDADE DE TRATAMENTO DE ÁGUA	REFERÊNCIA LEGAL	REGISTRO	PRAZO PARA ADEQUAÇÃO
A área não é sinalizada (identificando a finalidade)	Art, 2º, XI da Lei Federal 11.445/07	Foto 118	Imediato
As condições de limpeza não são boas	Normas e procedimentos técnicos pertinentes	Foto 118	Imediato
Inexistência de Relatório Operacional	Item 3.1.3Manual de Fiscalização ORCISPAR		Imediato

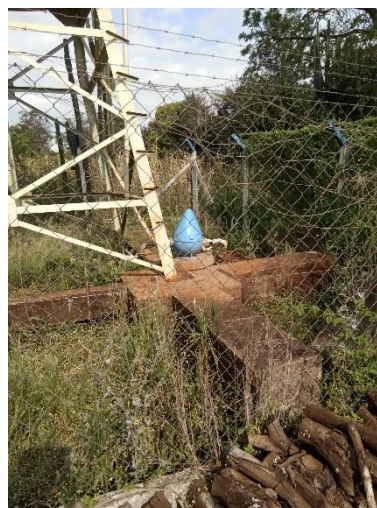
Foto 119 – UTA Cambuí

UNIDADE DE TRATAMENTO DE ÁGUA	REFERÊNCIA LEGAL	REGISTRO	PRAZO PARA ADEQUAÇÃO
A área não é sinalizada (identificando a finalidade)	Art, 2º, XI da Lei Federal 11.445/07	Foto 119	Imediato
As condições de limpeza não são boas	Normas e procedimentos técnicos pertinentes	Foto 119	Imediato
Inexistência de Relatório Operacional	Item 3.1.3Manual de Fiscalização ORCISPAR		Imediato

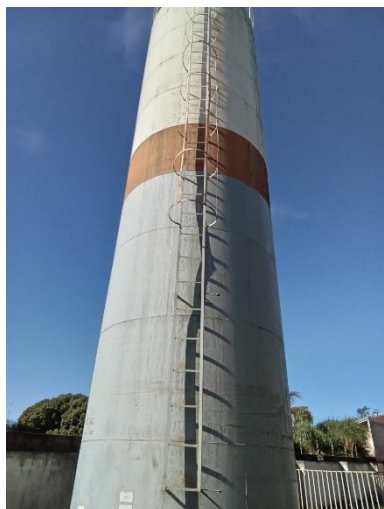
Foto 120 – REL Planalto Escola

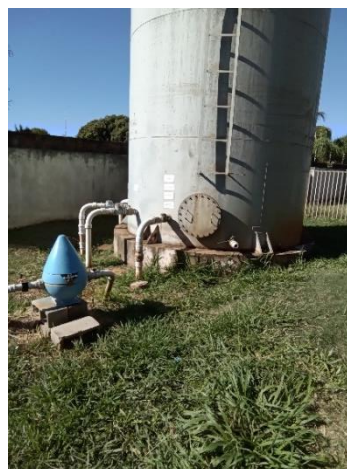
Foto 121 – Extravasador REL Planalto Escola

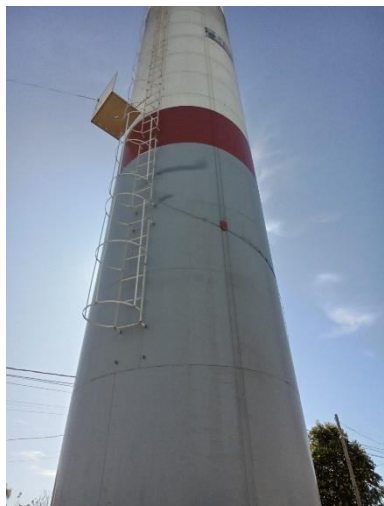
Foto 122 – REL Palmeiras

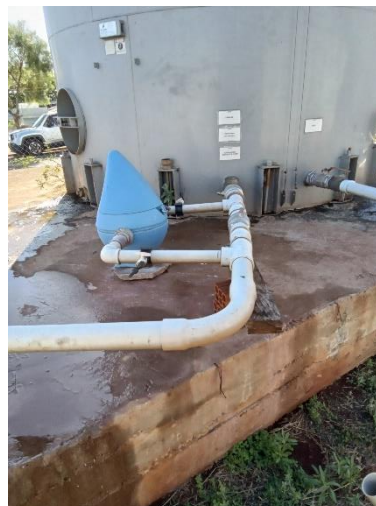
Foto 123 – Entradas REL Palmeiras

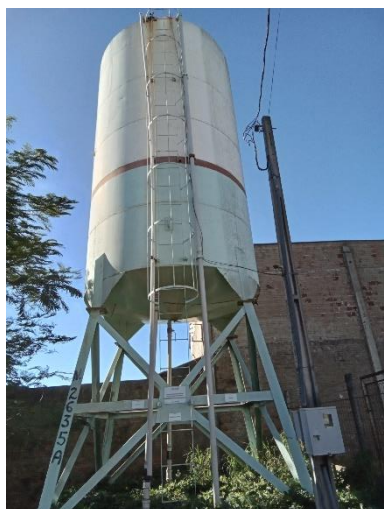
Foto 124 – REL Adolfo Lazarim

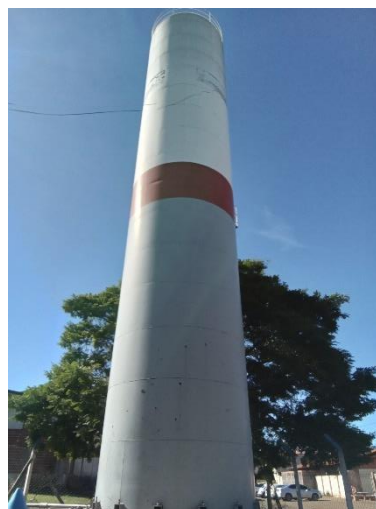
Foto 125 – REL João de Barro Escola

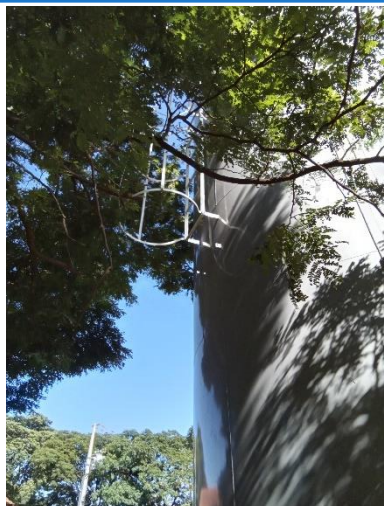
Foto 126 – Escada REL João de Barro Escola

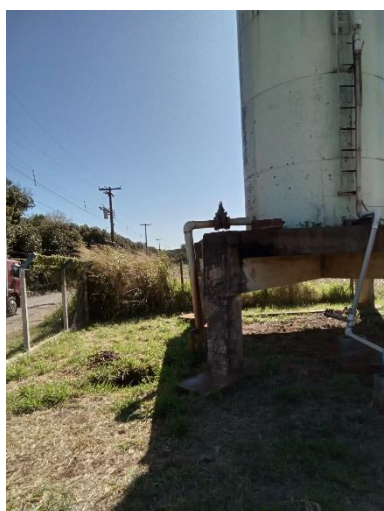
Foto 128 – Vazamento REL João de Barro-
Minas Gás

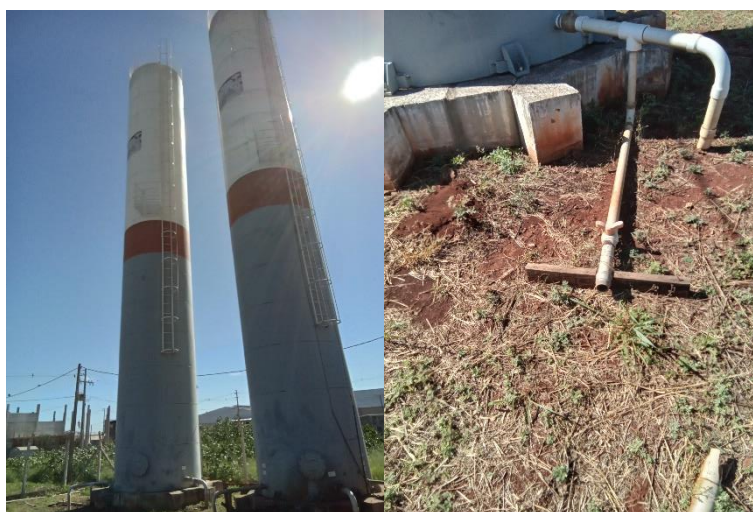
Foto 130 – REL Polesi (Residenciais) - Extravasador

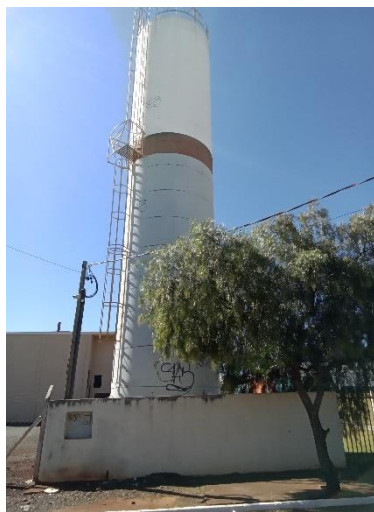
Foto 133 – REL Hamada

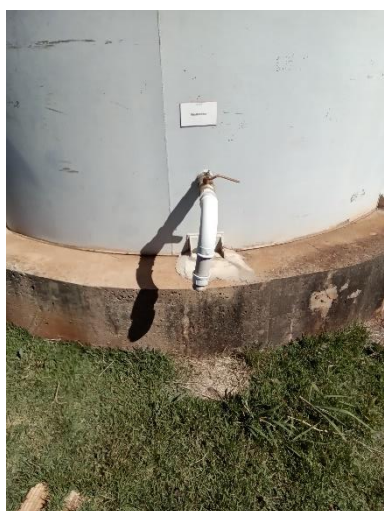
Foto 134 – Extravasador REL Hamada

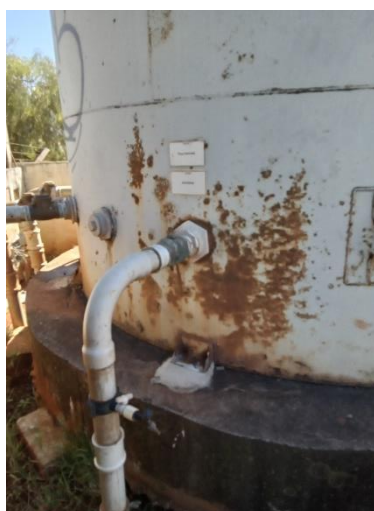
Foto 135 - Base REL Hamada

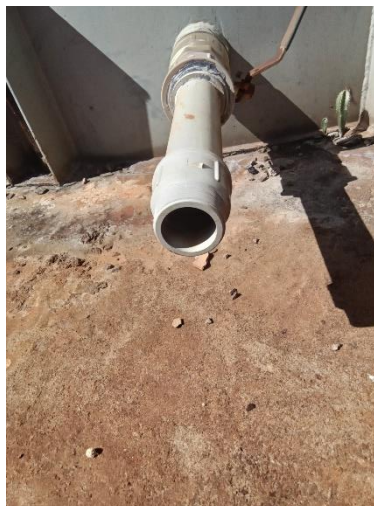
Foto 137 – Extravasador Olímpio Rocha

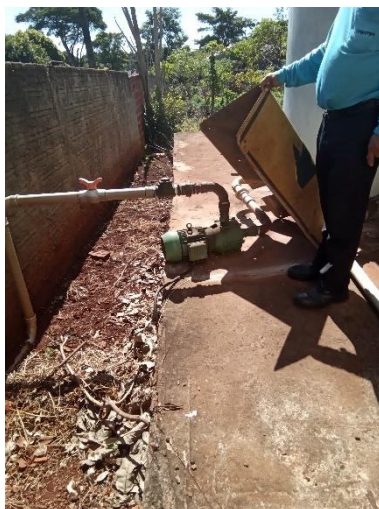
Foto 138 – Pressurizador Olímpio Rocha

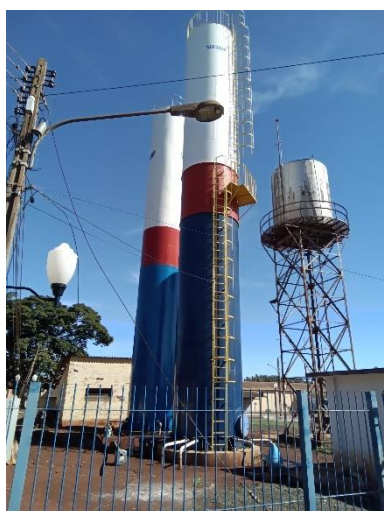
Foto 139 – REL´s IBC

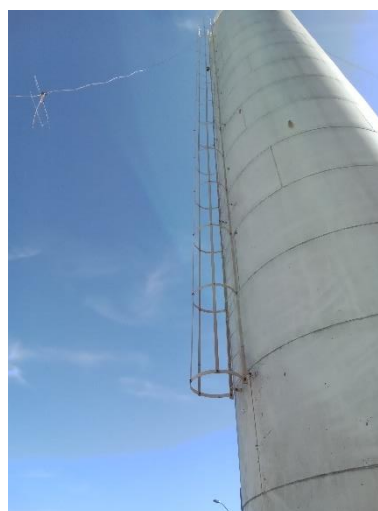
Foto 140 – REL Zambaldi

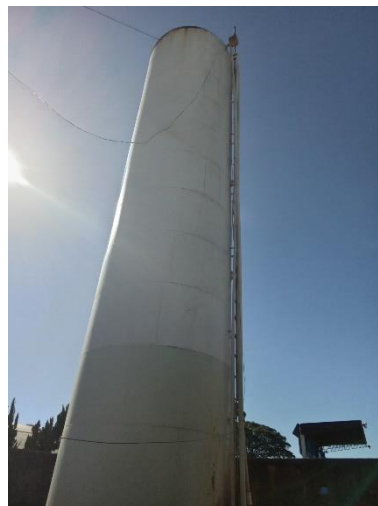
NÃO CONFORMIDADES	REFERÊNCIA LEGAL	REGISTRO	PRAZO PARA ADEQUAÇÃO
A área não é sinalizada (identificando a finalidade)	Art. 2º da Lei Federal 11.445/07		Em até 180 dias
Existência de locais sem guarda-corpos ou escadas ou em situação inadequada	Art. 5.16 da NBR 12217/1994	Foto 142	Imediato
Instalações não estão dentro das normas de segurança (escada/guarda corpo)	Art 5.16 da NBR 12217/1994	Foto 142 e 144	Imediato
Inexistência de telas de proteção contra entrada de insetos e pequenos animais nas tubulações de ventilação	Art. 5.14 da NBR 12217/1994		Imediato
Extravasor está inadequado	Art. 5.10 da NBR 12217/1994		Em até 180 dias
Não há medidor de nível. Não é feito acompanhamento e anotação	Art. 5.15.1 da NBR 12217/1994		Imediato
Limpeza e desinfecção não é feita adequadamente	Art. 5.1 da NBR 15527/2007		Em até 180 dias
Reservatório não está em boas condições	NBR 12217/1994		Em até 180 dias
Inexistência de para-raios em reservatórios elevados	Art. 5.16.7 da NBR 12217/1994		Em até 180 dias

Foto 142 – REL Campo de Futebol

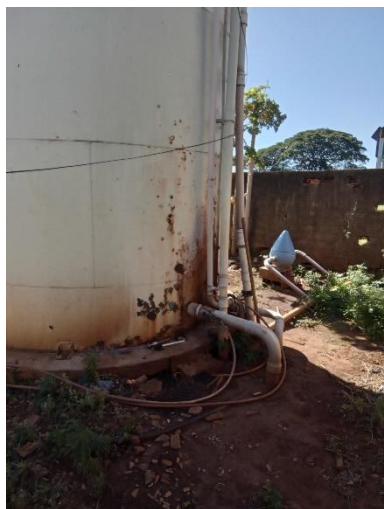
Foto 143 – Base e canalizações REL Campo de Futebol

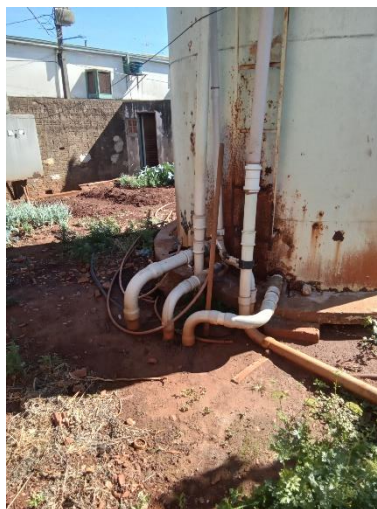
Foto 144 – Tubulação e escada REL Campo de Futebol

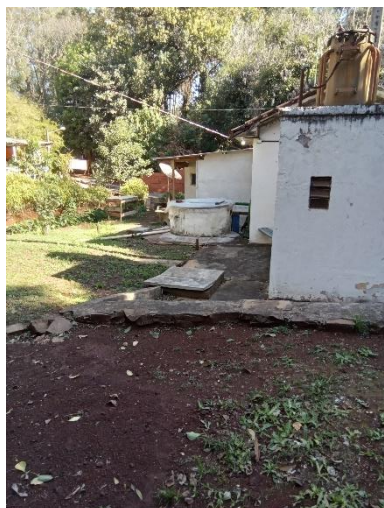
NÃO CONFORMIDADES	REFERÊNCIA LEGAL	REGISTRO	PRAZO PARA ADEQUAÇÃO
A área não é sinalizada (identificando a finalidade)	Art. 2º da Lei Federal 11.445/07	Foto 145	Em até 180 dias
Limpeza e desinfecção não é feita adequadamente	Art. 5.1 da NBR 15527/2007		Em até 180 dias
Não há macromedição (saída e/ou entrada)	Art. 5.7 da NBR 12217/1994		Em até 240 dias
Não dispor adequadamente a água e os resíduos resultantes da limpeza dos reservatórios	Item 4.1.7 Manual de Fiscalização ORCISPAR		Imediato

Foto 145 – Reservatório Mina 01

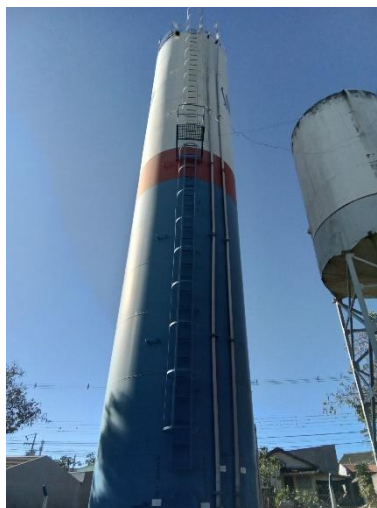
Foto 146 – REL CSU

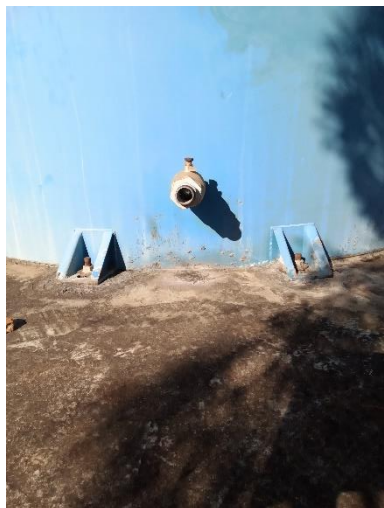
Foto 147 – Extravasador REL CSU

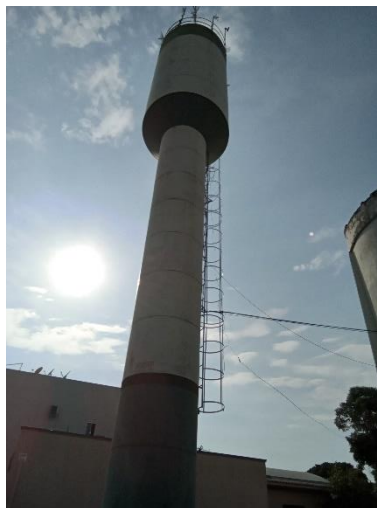
Foto 148 – REL Aquidaban

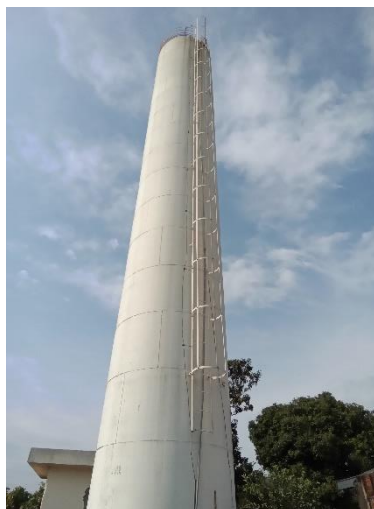
Foto 150 – REL Damasceno

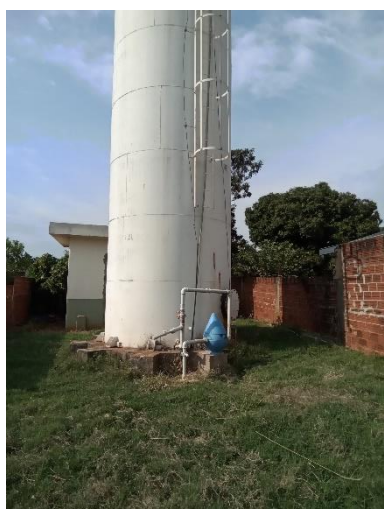
Foto 151 – Aterramento e escada REL Damasceno

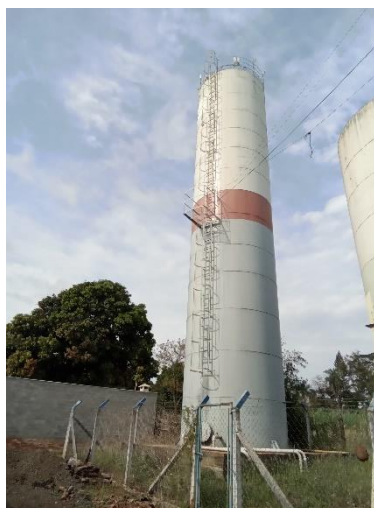
NÃO CONFORMIDADES	REFERÊNCIA LEGAL	REGISTRO	PRAZO PARA ADEQUAÇÃO
A área não é sinalizada (identificando a finalidade)	Art. 2º da Lei Federal 11.445/07	Foto 152	Em até 180 dias
Não há medidor de nível. Não é feito acompanhamento e anotação	Art. 5.15.1 da NBR 12217/1994		Imediato
Limpeza e desinfecção não é feita adequadamente	Art. 5.1 da NBR 15527/2007		Em até 180 dias
Inexistência de para-raios em reservatórios elevados	Art. 5.16.7 da NBR 12217/1994	Foto 152	Em até 180 dias
Não há macromedicação (saída e/ou entrada)	Art. 5.7 da NBR 12217/1994		Em até 240 dias

Foto 152 – REL Cambui

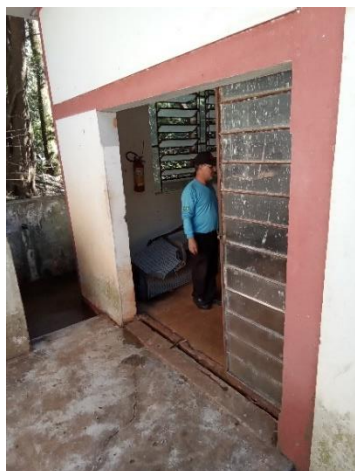
NÃO CONFORMIDADES	REFERÊNCIA LEGAL	REGISTRO	PRAZO PARA ADEQUAÇÃO
A área não é sinalizada (identificando seu uso para abastecimento público e nome)	Art. 2º, XI da Lei Federal 11.445/07	Foto 154	Em até 180 dias
Os equipamentos não estão em bom estado de conservação	Normas e procedimentos técnicos pertinentes	Foto 155	Em até 180 dias
As estruturas não estão em bom estado de conservação	NBR 5674/1999	Foto 155	Em até 180 dias
Inexistência de registros das manutenções realizadas no quadro e demais itens pertencentes a parte elétrica	NBR 5419/2001 e NBR 5410/1997		Imediato
Inexistência de diagrama unifilar atualizado no quadro com especificações do sistema de aterramento	Art. 10.2.3 da NR10 e art 6.4 da NBR 5419/2001		Em até 180 dias
Extintor de incêndio fora da validade	Art. 10.9 da NR 10, art. 23.1 da NR 23 e art. 5.2.1.1 da NPT 021/2014 do Corpo de Bombeiros do Paraná	Foto 157	Imediato
Inexistência de registros de manutenções na casa de comando	NBR 15.575/2021		Em até 180 dias

Foto 154 – Falta Identificação Elevatória
Mina 2

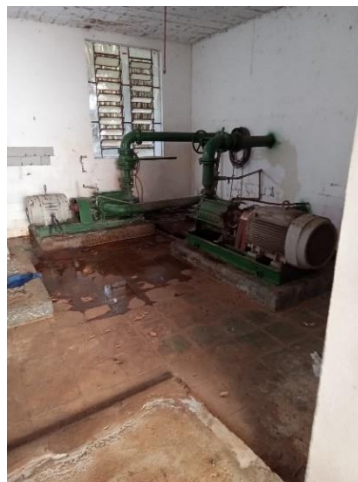
Ausência de manutenção, limpeza, conservação e segurança	Normas e procedimentos técnicos pertinentes	Foto 155	Imediato
Inexistência de Relatório Operacional	Item 3.1.3 Manual de Fiscalização ORCISPAR		Imediato
Sistema não automatizado	Normas e procedimentos técnicos pertinentes		Em até 365 dias
O sistema não é operado à distância	Normas e procedimentos técnicos pertinentes		Em até 365 dias

Foto 155 – Conjunto moto bomba elevatória
mina 02

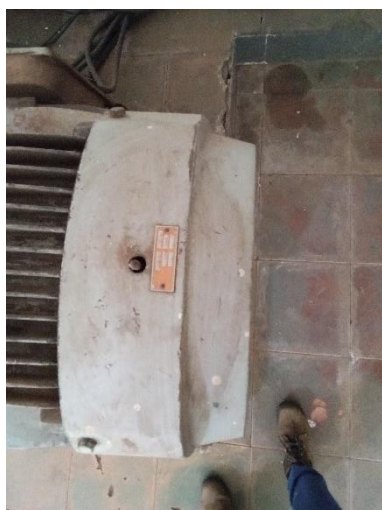
Foto 156 – Bomba elevatória Mina 02 (não
foi possível identificar)

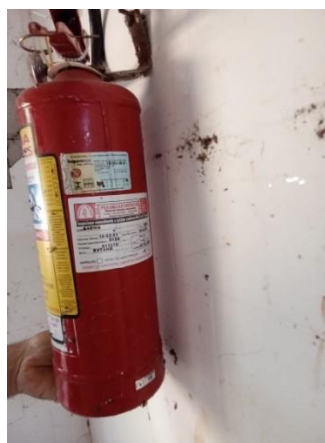
Foto 157 – Extintor vencido Elevatória
Mina 2
(18/02/2022)

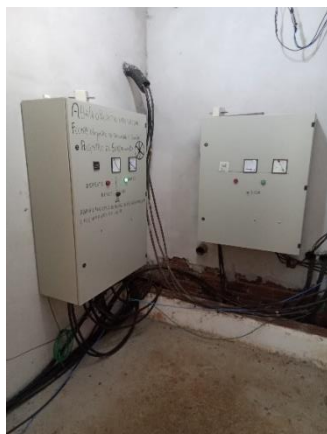
Foto 158 – Frente quadro elevatória mina 02

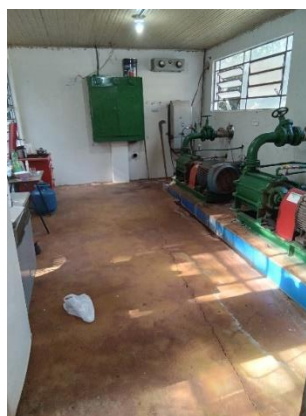
NÃO CONFORMIDADES	REFERÊNCIA LEGAL	REGISTRO	PRAZO PARA ADEQUAÇÃO
A área não é sinalizada (identificando seu uso para abastecimento público e nome)	Art. 2º, XI da Lei Federal 11.445/07		Em até 180 dias
Os equipamentos não estão em bom estado de conservação	Normas e procedimentos técnicos pertinentes	Foto 159	Em até 180 dias
Inexistência de diagrama unifilar atualizado no quadro com especificações do sistema de aterramento	Art. 10.2.3 da NR10 e art 6.4 da NBR 5419/2001		Em até 180 dias
Extintor de incêndio fora da validade	Art. 10.9 da NR 10, art. 23.1 da NR 23 e art. 5.2.1.1 da NPT 021/2014 do Corpo de Bombeiros do Paraná	Foto 163	Imediato
Ausência de manutenção, limpeza, conservação e segurança	Normas e procedimentos técnicos pertinentes	Foto 159	Imediato
Inexistência de Relatório Operacional	Item 3.1.3 Manual de Fiscalização ORCISPAR		Imediato
Sistema não automatizado	Normas e procedimentos técnicos pertinentes		Em até 365 dias

Foto 159 – Conjunto moto bomba elevatória
mina 01

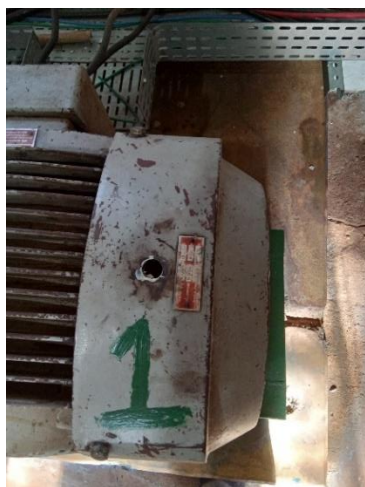
Foto 160 – Identificação bomba elevatória mina 01
Foto 161 – Quadros elevatória mina 01

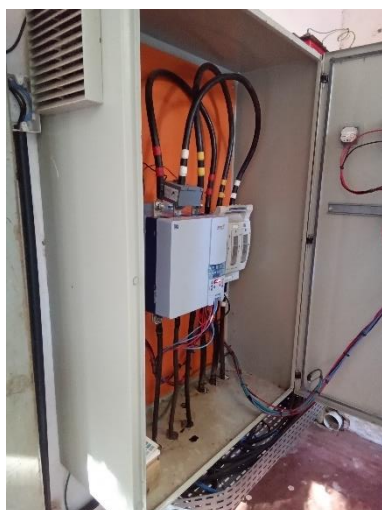
Foto 162 – Quadro de comando elevatória
mina 01

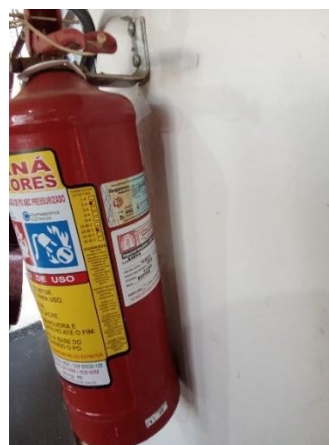
Foto 163 – Extintor carga vencida
elevatória
mina 01

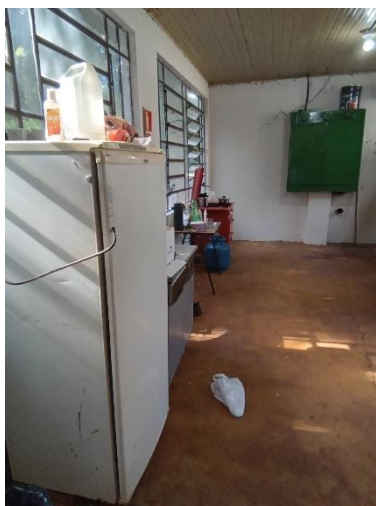
Foto 164 – Estrutura instalada indevidamente elevatória mina 01

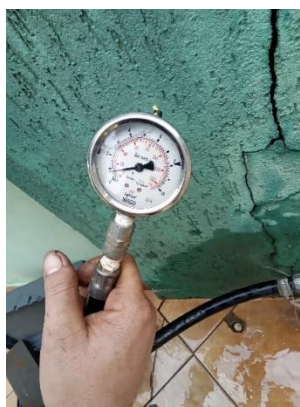
NÃO CONFORMIDADES	REFERÊNCIA LEGAL	REGISTRO	PRAZO PARA ADEQUAÇÃO
Não há cadastro técnico / projeto	NBR 12218/1994		Em até 240 dias
Não há válvulas de manobra para setorização	NBR 12218/1994		Em até 240 dias
Não há válvulas de descarga nas pontas de rede	Art. 5.10 da NBR 12218/1994		Em até 240 dias
Sem limpeza e desinfecção da rede (deve ser com laudo)	NBR 12218/1994 e GM/SM 888/2021		Imediato
Não há controle de redução de perdas	Lei 14.026/2022		Em até 365 dias
Pressão no ponto de fornecimento de água em desacordo com os limites mínimo dinâmico (10 mca) e máximo estático (50 mca)	Art 5.4 da NBR 12218/1994 e art 25 da GM/SM 888/2021	Fotos 141,144 e 147	Em até 180 dias
*Hidrômetro com mais de cinco anos de uso	-	Foto 141	-

Foto 141 – Medição pressão P01 - P=10 mca

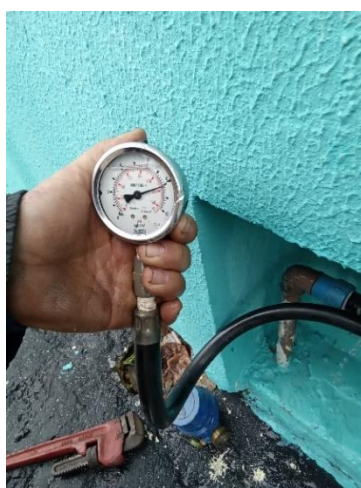
Foto 144 – Medição pressão na rede P02 – P = 114 mca

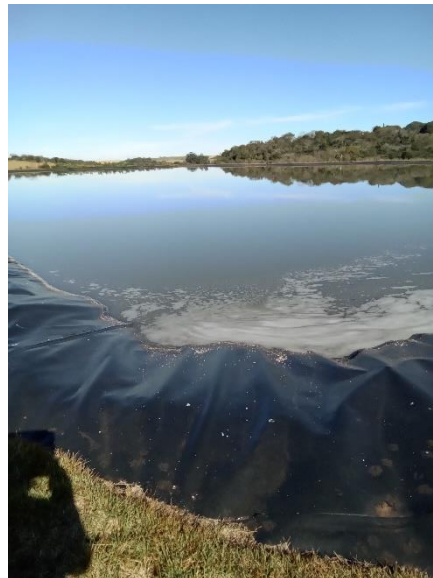
Há levantamento de lodo na lagoa ou manchas na superfície	NBR 12209/1922	Foto 167	Em até 180 dias

Foto 167 – Lagoa facultativa ETE Aquidaban

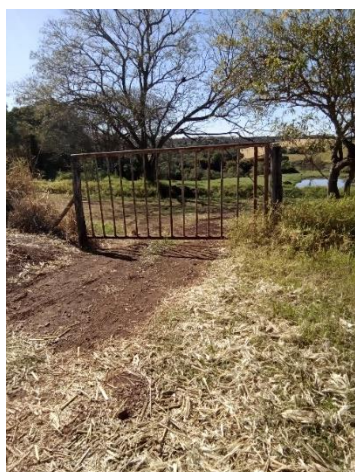
Foto 172 – Falta de sinalização identificação ETE Marialva

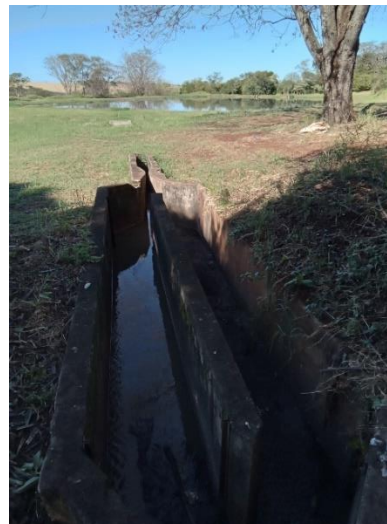
A caixa de areia existente não coincide com a do projeto	NBR 12209/1992		Imediato
A caixa de areia não se encontra em boas condições	NBR 12209/1992		Em até 180 dias
MEDIDOR DE VAZÃO	REFERÊNCIA LEGAL	REGISTRO	PRAZO PARA ADEQUAÇÃO
O medidor não se encontra em boas condições	NBR 12209/1992	Foto 175	Em até 180 dias
Inexistência de medidor de vazão na saída	NBR 12209/1992		Em até 180 dias
Sem controle das vazões medidas (frequência)	NBR 12209/1992		Imediato
LAGOA ANAERÓBIA	REFERÊNCIA LEGAL	REGISTRO	PRAZO PARA ADEQUAÇÃO
Levantamento de lodo na lagoa ou manchas na superfície	NBR 12209/1992	Foto 178	Em até 180 dias
Há presença de aves e insetos	Normas e procedimentos técnicos pertinentes	Foto 174	Em até 180 dias
A lagoa não se encontra em boas condições	NBR 12209/1992	Foto 178	Em até 180 dias
A saída da lagoa não está afogada	NBR 12209/1992	Fotos 180 e 181	Imediato
LAGOA FACULTATIVA	REFERÊNCIA LEGAL	REGISTRO	PRAZO PARA ADEQUAÇÃO

Foto 175 – Caixa de areia e calha Parshall ETE Marialva

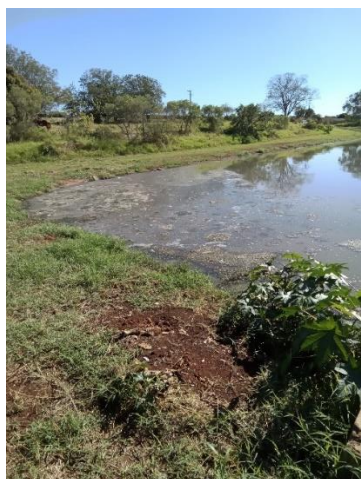
NÃO CONFORMIDADES GERAL	REFERÊNCIA LEGAL	REGISTRO	PRAZO PARA ADEQUAÇÃO
Ausência de licença de operação ou licença de operação vencida	Resolução CEMA 107/2020		Em até 180 dias
Ausência de outorga de lançamento de efluente ou outorga vencida	Resolução CEMA 107/2020		Em até 180 dias
A área não é iluminada	Normas e procedimentos técnicos		Em até 180 dias
A área não é sinalizada identificando a ETE	Art. 2º, XI da Lei Federal 11.445/07	Foto 172	Imediato
A área não está devidamente cercada	Art. 2º, XI da Lei Federal 11.445/07	Foto 173	Em até 180 dias
As estruturas não estão em bom estado de conservação	NBR 5674/1999		Em até 180 dias
Ausência de tratamento e/ou destinação correta do lodo	Art. 5.10 da NBR 12209/1922	Sem caçamba	Em até 180 dias
Ausência de EPIs para os operadores (óculos, luvas, etc.)	NR 15 e art. 5.18.4 da NBR13035/1993		Imediato
Presença de materiais flutuantes no lançamento, em desacordo com CONAMA 430/2011	CONAMA 430/2015	Foto 178 e 182	Em até 180 dias

Foto 178 – Lagoa anaeróbia ETE Marialva

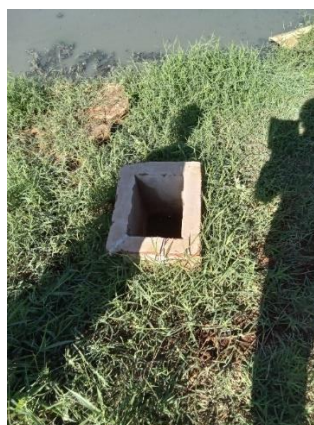
Foto 179 – Caixa de inspeção ETE Marialva
sem tampa

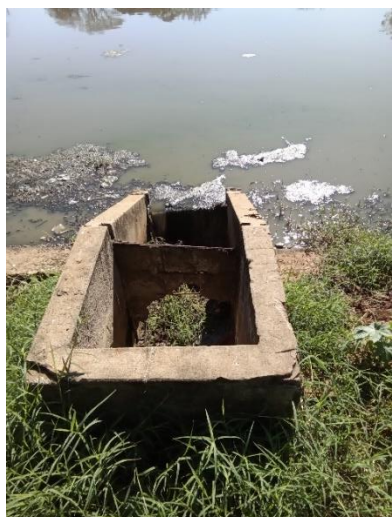
Foto 180 – Saída 01 lagoa anaeróbia ETE
Marialva

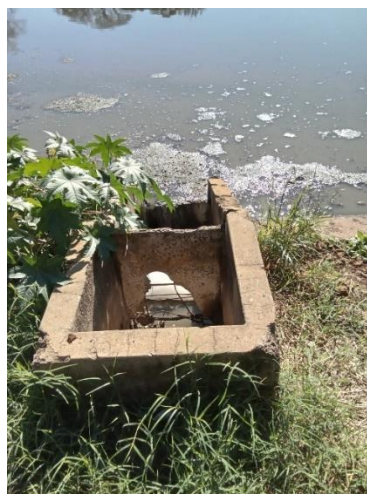
Foto 181 – Saída 02 lagoa anaeróbia ETE
Marialva

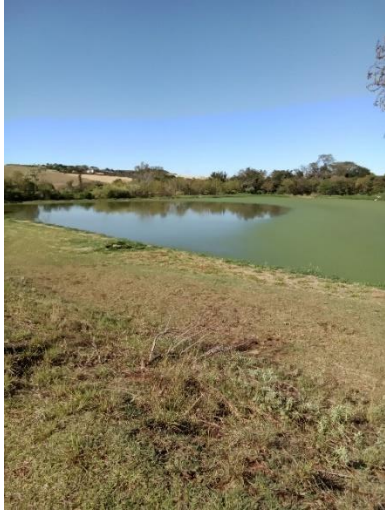
Há levantamento de lodo na lagoa ou manchas na superfície	NBR 12209/1992	Foto 182	Em até 180 dias
Dispositivo de saída da lagoa não está afogado	NBR 12209/1992	Foto 184	Imediato

Foto 182 – Lagoa Facultativa ETE Marialva

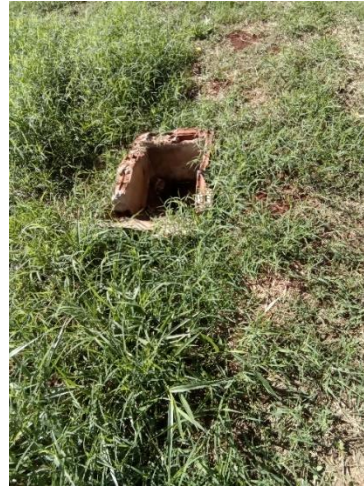
Foto 183 – Caixa de inspeção sem tampa lagoa facultativa ETE Marialva

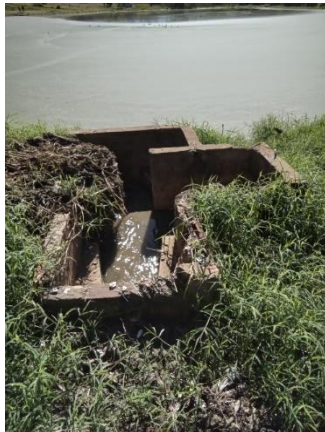
Foto 184 – Saída lagoa facultativa ETE Marialva

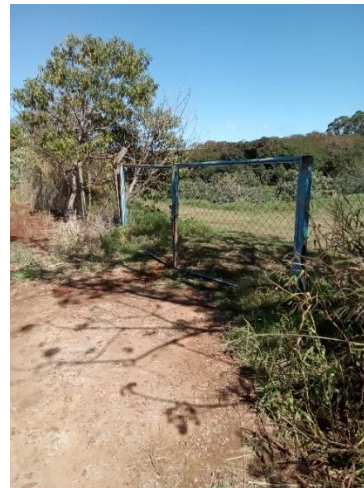
A área não é iluminada	Normas e procedimentos técnicos		Em até 180 dias
A área não é sinalizada identificando a ETE	Art. 2º, XI da Lei Federal 11.445/07	Foto 185	Imediato
A área não está devidamente cercada	Art. 2º, XI da Lei Federal 11.445/07		Em até 180 dias
As estruturas não estão em bom estado de conservação	NBR 5674/1999		Em até 180 dias
Ausência de tratamento e/ou destinação correta do lodo			
Ausência de EPIs para os operadores (óculos, luvas, etc.)	NR 15 e art. 5.18.4 da NBR 13035/1993		Imediato
Existência de vazamentos aparentes	Art. 2º, XI da Lei Federal 11.445/07		Imediato
Presença de materiais flutuantes no lançamento, em desacordo com CONAMA 430/2011	CONAMA 430/2015	Foto 187	Em até 180 dias
Ausência de manutenção, limpeza, conservação e limpeza	Normas e procedimentos técnicos pertinentes		Imediato
GRADEAMENTO	REFERÊNCIA LEGAL	REGISTRO	PRAZO PARA ADEQUAÇÃO
O gradeamento não se encontra em boas condições	Art. 6.1.1 da NBR 12209/1992 e art. 5.3 da NBR 12208/1992	Foto 186	Em até 180 dias

Foto 185 – Entrada ETE Ribeirão Sarandi

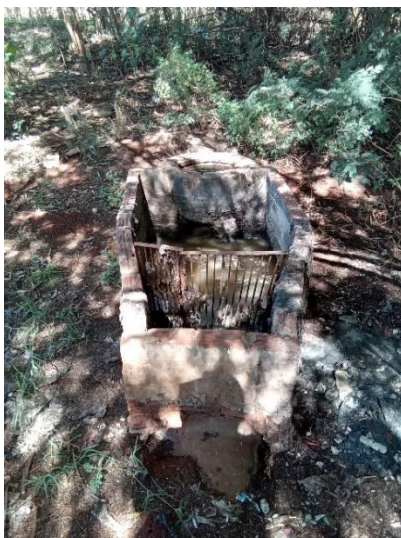
LAGOA ANAERÓBIA	REFERÊNCIA LEGAL	REGISTRO	PRAZO PARA ADEQUAÇÃO
Levantamento de lodo na lagoa ou manchas na superfície	NBR 12209/1992	Foto 188	Em até 180 dias
A lagoa não se encontra em boas condições	NBR 12209/1992	Foto 186 e 188	Em até 180 dias
LAGOA FACULTATIVA	REFERÊNCIA LEGAL	REGISTRO	PRAZO PARA ADEQUAÇÃO
A lagoa não se encontra em boas condições	NBR 12209/1992		Em até 180 dias

Foto 186 – Gradeamento ETE Ribeirão Sarandi

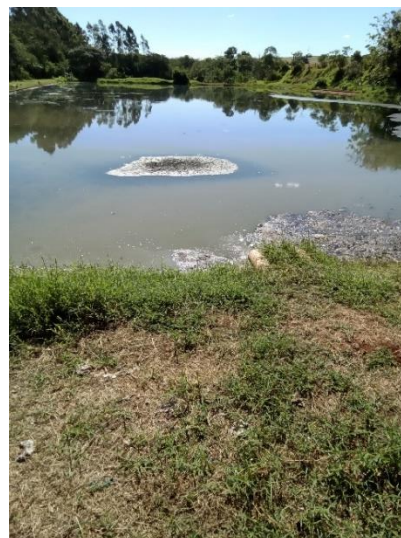
Foto 187 – Entrada lagoa anaeróbia ETE Ribeirão Sarandi

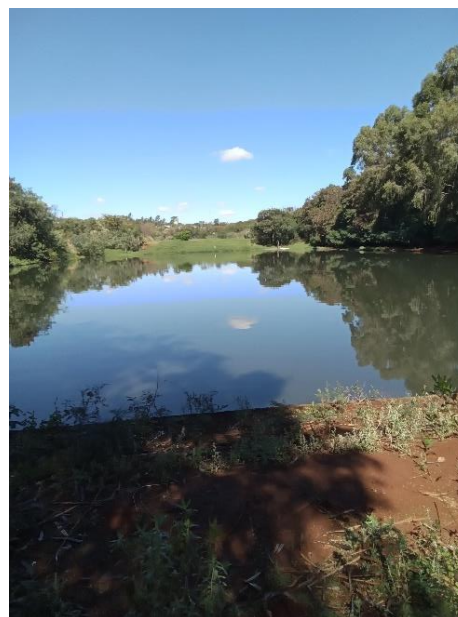
Foto 189 – Lagoa facultativa ETE Ribeirão Sarandi

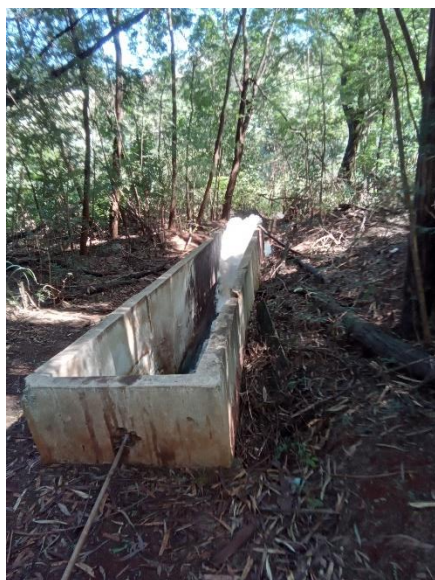
Foto 190 – Saída ETE Ribeirão Sarandi

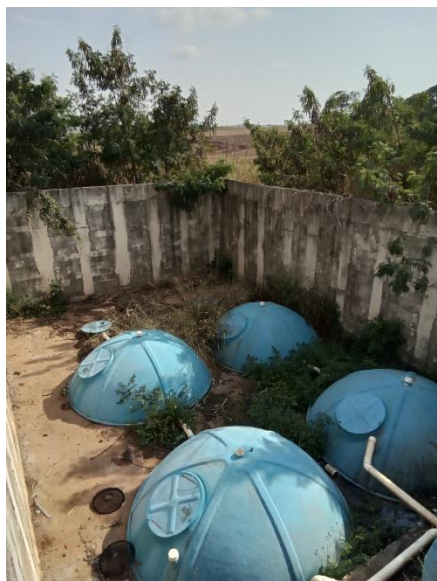
Foto 192 – ETE Damasceno

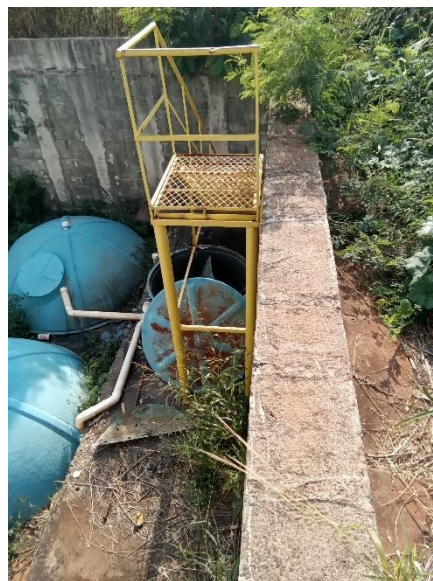
Foto 193 – Escada ETE Damasceno
