RELATÓRIO TÉCNICO DE FISCALIZAÇÃO 16/2022 SAEMA - MARIALVA

**Serviço de Água e Esgoto de
Marialva - SAEMA**

**MARINGÁ - PR
OUTUBRO/2022**

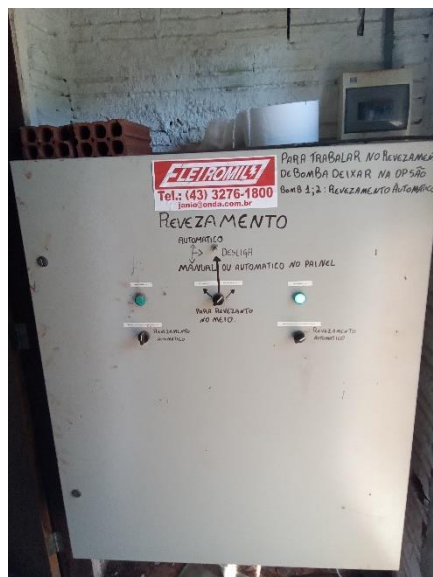
Foto 205 – Frente quadro EE Jardim Itália

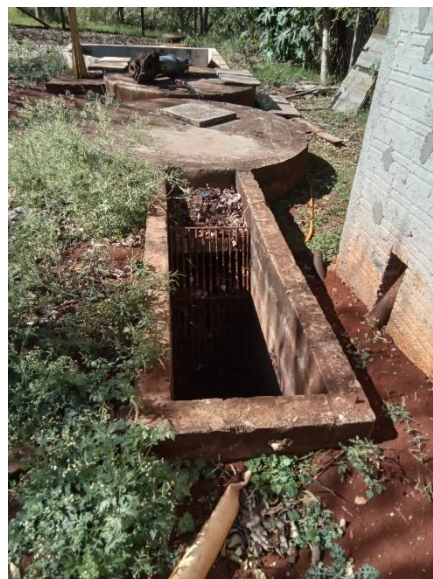
Foto 206 – Quadro de comando EE Jardim Itália Foto 207 – Gradeamento EE Jardim Itália
