RELATÓRIO TÉCNICO DE FISCALIZAÇÃO
Nº 02/2023

Serviço de Abastecimento de Água de Tupãssi
SAATU

MARINGÁ - PR
MARÇO/2023

ORCISPAR – Órgão Regulador do Consórcio Intermunicipal de Saneamento do Paraná

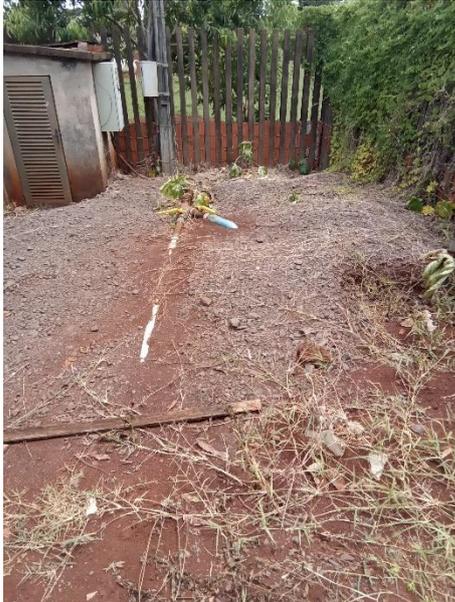
Foto 11 – Poço 7

NÃO CONFORMIDADES	REFERÊNCIA LEGAL	REGISTRO	PRAZO PARA ADEQUAÇÃO
A área não está devidamente cercada	Art. 2º, XI da Lei Federal 11.445/07	Foto 11	Em até 180 dias
As instalações não estão em bom estado de conservação?	NBR 5674/1999	Foto 11	Em até 180 dias
Ausência de conjunto moto bomba de reserva a disposição	Art. 5.3.2 da NBR 12.214/1992	Não identificado	Em até 180 dias
Ausência de extintor	Art. 10.9 da NR 10, art 23.1 da NR 23 e Art 5.2.1.1 da NPT 021/2014 do Corpo de Bombeiros do Paraná	Não identificado	Imediato
Ausência de identificação da área (conforme outorga IAT)	Art. 2º, XI da Lei Federal 11.445/07	Foto 11	Imediato
Ausência de monitoramento dos parâmetros de qualidade de água	Portaria GM/SM 5/2017 alterada pela GM/SM 888/2021	Anexos 1, 2, 3 e 4	Imediato
Ausência de macromedidor	Art 4.2 da NBR da NBR 12.212/1992	Foto 11	Em até 240 dias
As instalações elétricas não são adequadas	NBR 5410/1997 e NBR 5410/1997	Foto 12 (falta IDR e aterramento)	Em até 180 dias

Inexistência de registros das manutenções realizadas no quadro e demais itens pertencentes a parte elétrica	NBR 5419/2001 e NBR 5410/1997	Não identificado	Imediato
Inexistência de diagrama unifilar atualizado no quadro com especificações do sistema de aterramento	Art 10.2.3 da NR10 e art 6.4 da NBR 5419/2001	Foto 12	Em até 180 dias
As instalações não estão em bom estado de conservação.	NBR 5674/1999	Foto 11	Em até 180 dias
Falta de registros de manutenções na casa de comando	NBR 15.575/2021	Não identificado	Em até 180 dias
Ausência de manutenção, limpeza, conservação e segurança	Normas e procedimentos técnicos pertinentes	Foto 11	Imediato

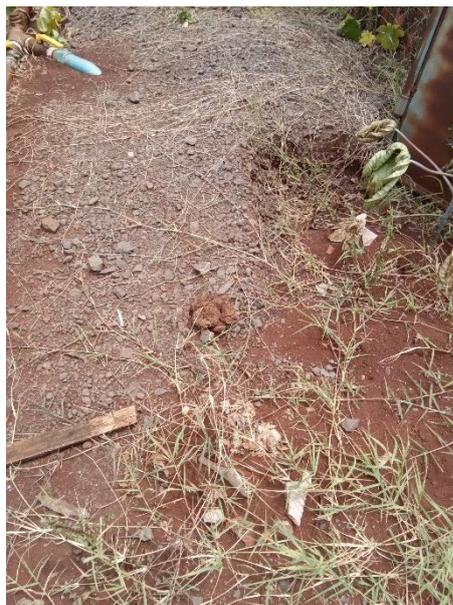
Inexistência de Relatório Operacional	Item 3.1.3 Manual de Fiscalização ORCIPAR	Não identificado	Em até 180 dias
Ausência de medição de nível	Art 4.2 da NBR da NBR 12.212/1992	Não identificado	Em até 180 dias
Existência potenciais fontes de contaminação próximo a captação	Lei Estadual 12.726/1999	Foto 13	Imediato
Inexistência de tampa de proteção no poço	NBR 12.212/1992	Não identificado	Em até 180 dias
O tubo de revestimento do poço não está distante 50 cm da superfície	NBR 12.244/2006	Foto 11	Em até 180 dias
Inexistência de horímetro em funcionamento	NBR 12.212/1992	Foto 12	Em até 180 dias
Inexistência de bomba reserva à disposição	NBR 12.212/1992	Não identificado	Em até 240 dias
Não é realizada limpeza periódica do poço	NBR 12.212/1992	Não identificado	Imediato
Existem animais habitando ou transitando na área	Normas e procedimentos técnicos pertinentes	Foto 13	Imediato

Foto 13 – Presença de animais poço 7

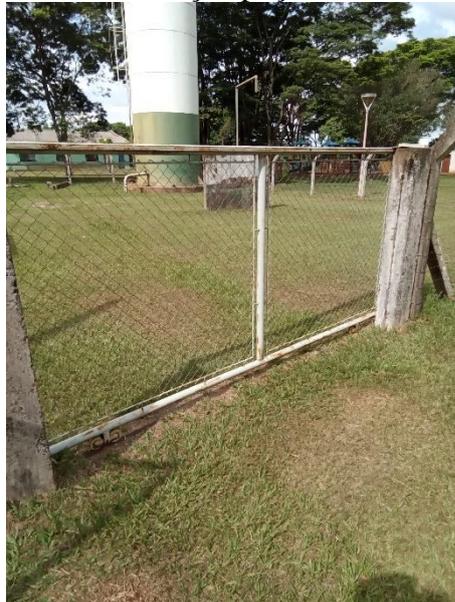
NÃO CONFORMIDADES	REFERÊNCIA LEGAL	REGISTRO	PRAZO PARA ADEQUAÇÃO
A área não está devidamente cercada	Art. 2º, XI da Lei Federal 11.445/07	Foto 22	Em até 180 dias
Ausência de identificação da área (conforme outorga IAT)	Art. 2º, XI da Lei Federal 11.445/07	Foto 20	Imediato
Ausência de tomada de água para coleta de água bruta	Art. 4.2 da NBR 12.212/1992	Foto 19	Imediato
Ausência de monitoramento dos parâmetros de qualidade de água	Portaria GM/SM 5/2017 alterada pela GM/SM 888/2021	Anexos 1, 2, 3 e 4 (não identificado corretamente)	Imediato
Ausência de macromedidor	Art 4.2 da NBR da NBR 12.212/1992	Não identificado	Em até 240 dias
As instalações elétricas não são adequadas	NBR 5410/1997 e NBR 5410/1997	Fotos 23 e 24	Em até 180 dias
As instalações elétricas não estão em bom estado de conservação	NBR 5410/1997 e NBR 5410/1997	Fotos 23 e 24 (fios soltos), pé direito da casa de comando inadequada, falta IDR e aterramento	Em até 180 dias

Foto 20 – Falta de identificação poço 1 do distrito de Brasiliana

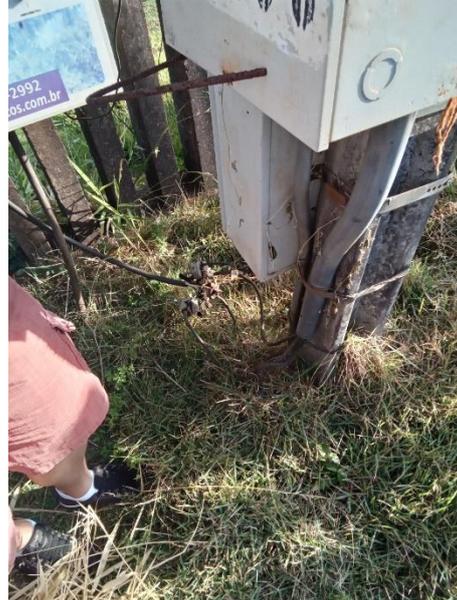
Foto 43 – Fiação exposta poço 6 (sede)

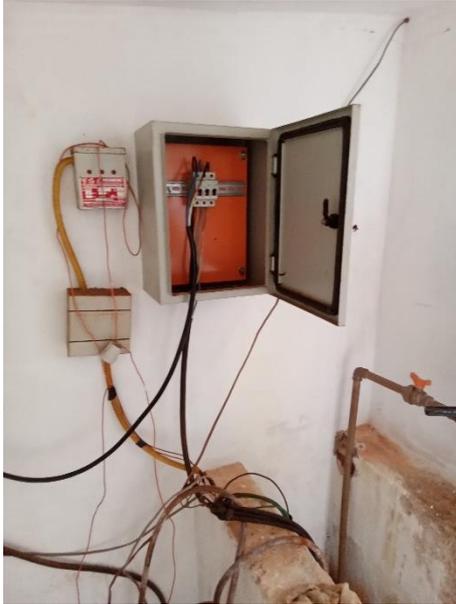
Foto 63 – Quadro de comando 2 UTA 2
distrito Jotaesse

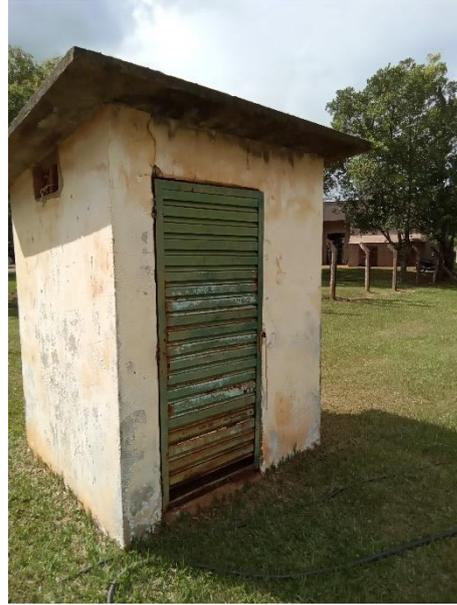
A área não é sinalizada (identificando a finalidade)	Art. 2º, XI da Lei Federal 11.445/07	Foto 64	Imediato
As condições de limpeza não são boas	Normas e procedimentos técnicos pertinentes	Foto 65	Imediato
Não há dosadora automática	Art 5.15 e 5.16 da NBR 12.216/1992	Não identificado	Em 240 dias
Não aplicação de Flúor à água tratada	Portaria GM/SM 5/2017 alterada pela GM/SM 888/2021	Não identificado	Imediato
Ausência de manutenção, limpeza, conservação e segurança	Normas e procedimentos técnicos pertinentes	Fotos 64 a 67	Imediato
Ausência de EPIs para os operadores (óculos, luvas, etc.)	NR 15 e Art. 5.18.4 da NBR 13035/1993	Não identificado	Imediato
Ausência de extintor de incêndio	Art. 10.9 da NR 10, art 23.1 da NR 23 e Art 5.2.1.1 da NPT 021/2014 do Corpo de Bombeiros do Paraná	Não identificado	Imediato
Ausência de manutenção, limpeza, conservação e segurança	Normas e procedimentos técnicos pertinentes	Fotos 64 a 67	Imediato

Foto 64 – Entrada UTA distrito Brasiliana

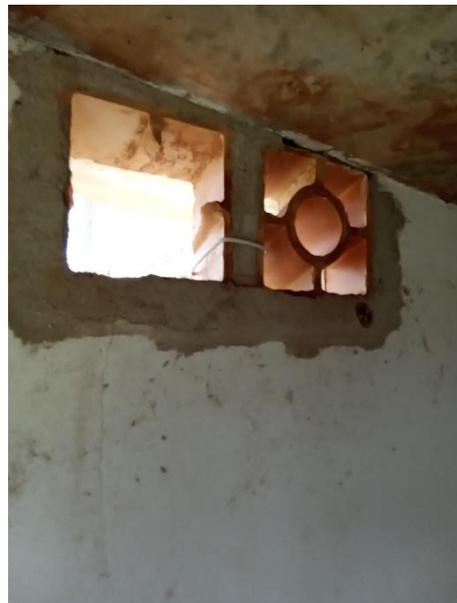
Foto 66 – Abertura iluminação/ventilação
UTA distrito de Brasiliana

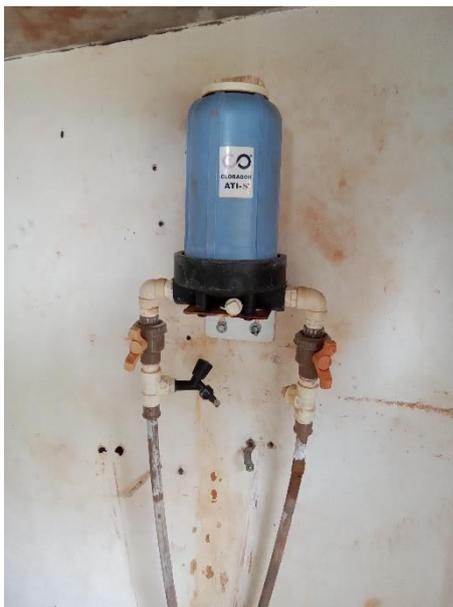
Foto 67 – UTA distrito de Brasiliana

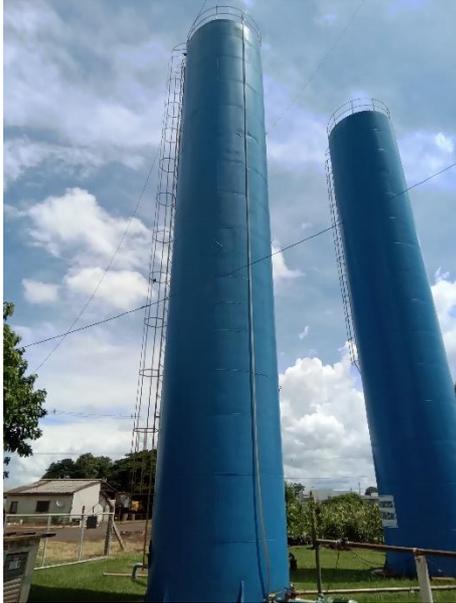
Foto 68 – REL´s 110 m³ (sede)

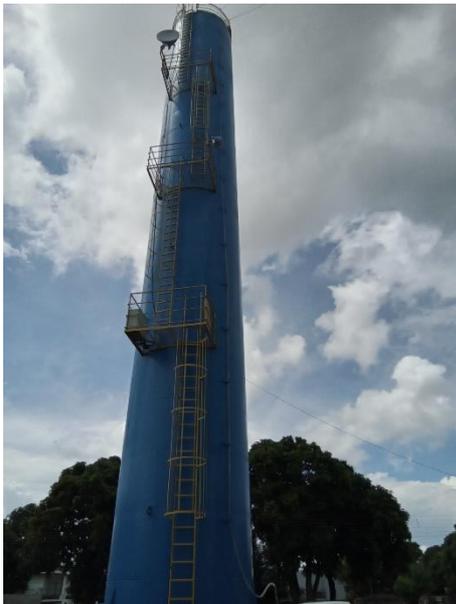
Foto 63 – REL 200 m³ sede

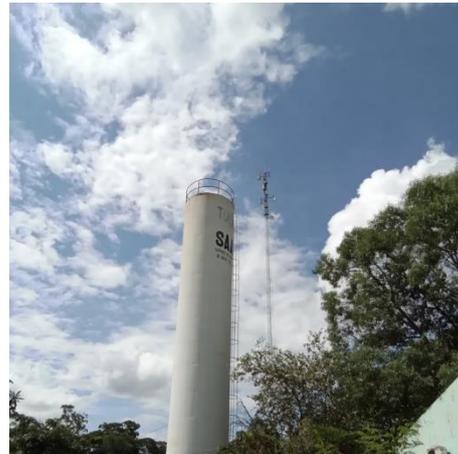
Foto 64 – REL Jotaesse 1

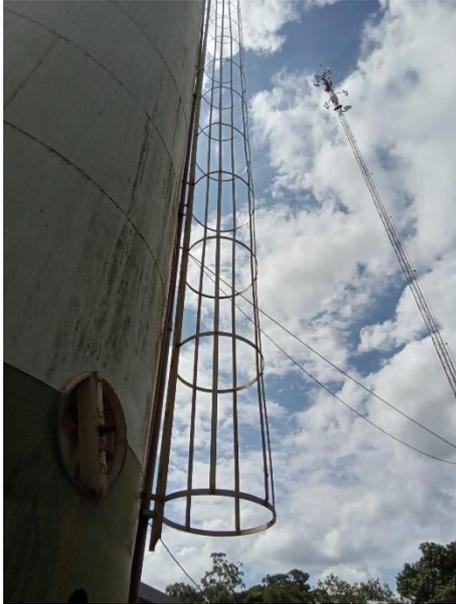
Foto 65 – Escada REL Jotaesse 1

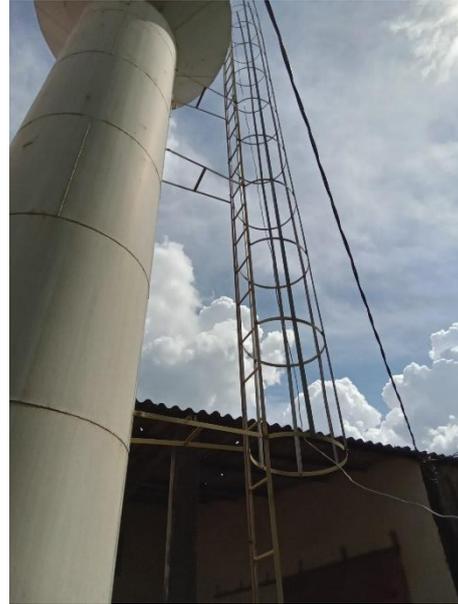
Foto 66 – REL Jotaesse 2 (escada)

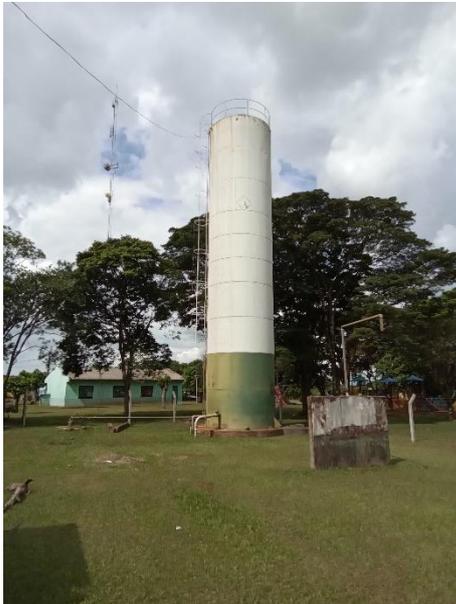
Foto 67 – REL Brasiliana

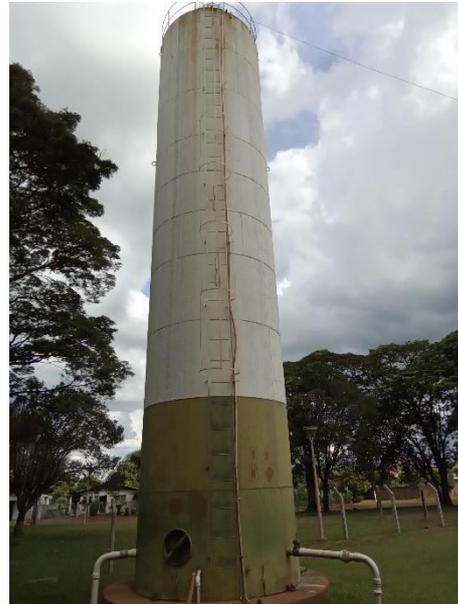
Foto 68 – Escada REL Brasiliana

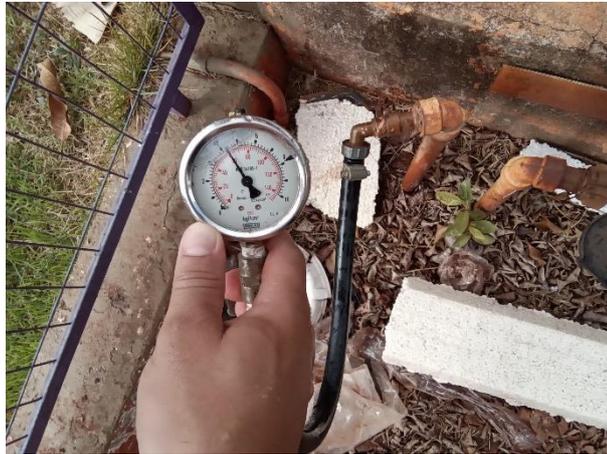
Foto 71 Medição pressão na rede P01 = 60.00 mca

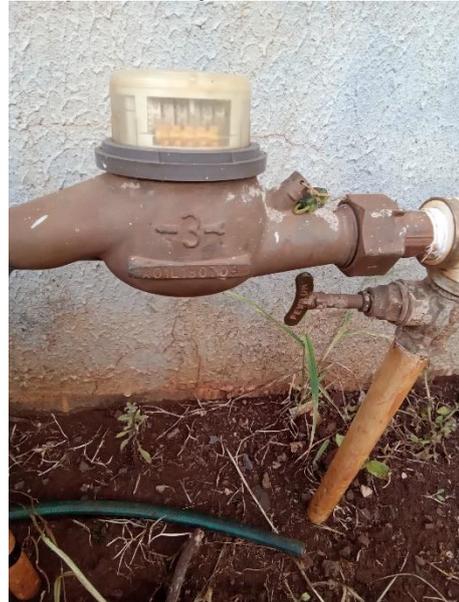
Foto 76 - Identificação hidrômetro P03 (2001)

- Instalar boosters para aumentar pressão na rede onde a mesma for inferior a 10 mca;
- Elaborar levantamento para controle de redução de perdas. Apresentar relatório assinado pelo diretor e responsável técnico;
- Elaborar limpeza da rede (pontas). Apresentar relatório fotográfico com datas da realização da limpeza assinado pelo responsável técnico pelo SAATU;
- Trocar hidrômetros com mais de cinco anos de uso (Foto 76);
- Recomenda-se efetuar cortes com regularidade (Foto 78).

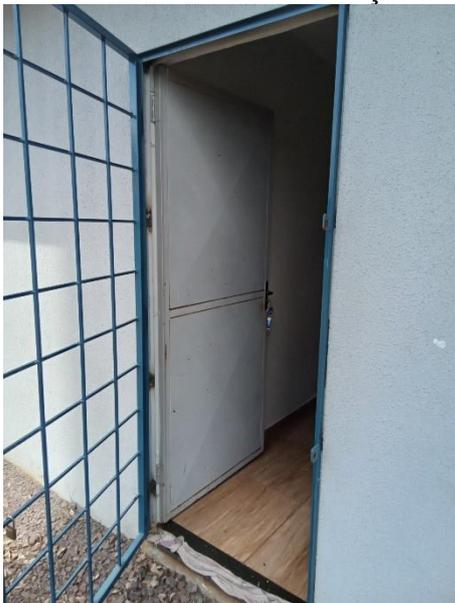
NÃO CONFORMIDADES LABORATÓRIO	REFERÊNCIA LEGAL	REGISTRO	PRAZO PARA ADEQUAÇÃO
A área não é isolada (perímetro de segurança)	NBR 12.216/1992	Foto 79	Em até 180 dias
Inexistência de armários para guardar reagentes e vidrarias	Art 5.20 da NBR 12.216/1992	Não identificado	Em até 180 dias
Resíduos químicos não tem destinação adequada	Normas e procedimentos técnicos pertinentes	Não identificado	Imediato
LAUDOS DE ANÁLISES	REFERÊNCIA LEGAL	REGISTRO	PRAZO PARA ADEQUAÇÃO
Não há plano de amostragem	Portaria GM/SM 5/2017 alterada pela GM/SM 888/2021	Não apresentado (apresentado apenas planilha com pontos de coleta e resultado das análises)	Imediato
O Plano de Amostragem não está sendo executado conforme elaborado pelo responsável técnico	Portaria GM/SM 5/2017 alterada pela GM/SM 888/2021	*Conforme Anexos 3 e 4 (não são realizadas análises em todos os pontos de captação, saída do tratamento e rede de distribuição conforme apresentado nas planilhas de controle)	Imediato

Foto 79 – Falta de identificação do laboratório

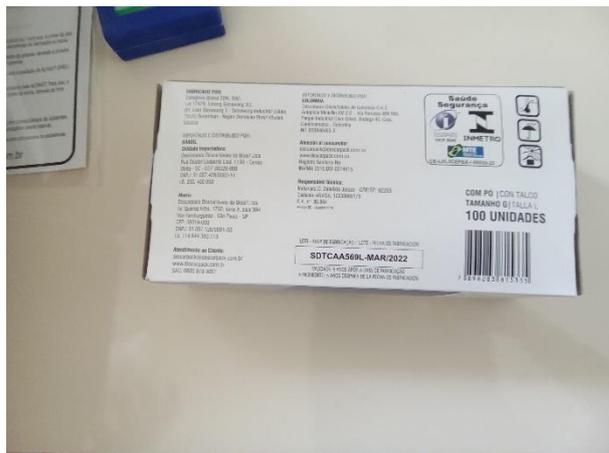
Foto 85 – EPI - Luva vencimento 05/2027
