**RELATÓRIO TÉCNICO DE FISCALIZAÇÃO 04/2022**

**SAMAE DE LOBATO-PR**

**ABRIL DE 2022**

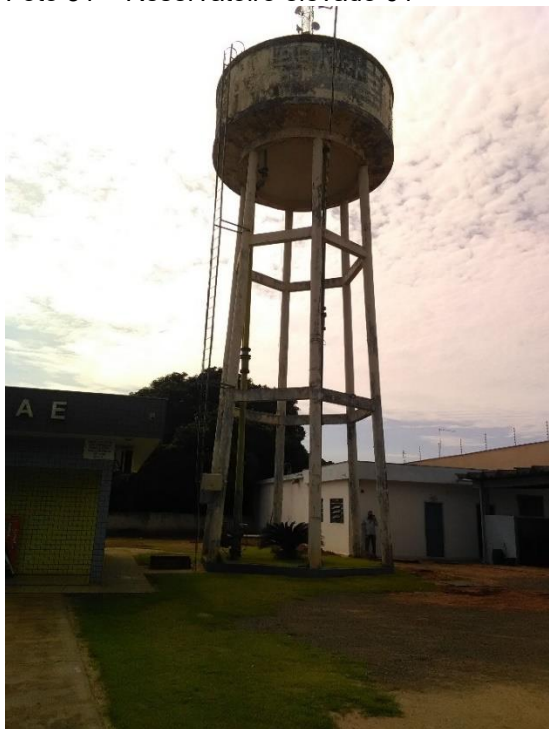
Foto 31 – Reservatório elevado 01

- A estrutura do reservatório não está em boas condições (tubulações e registros);
- Sinais de vazamentos;
- Ausência de aterramento;
- Escada de acesso inadequada (NR 35);
- Viga de sustentação do reservatório com danos estruturais;
- Falta de pintura.

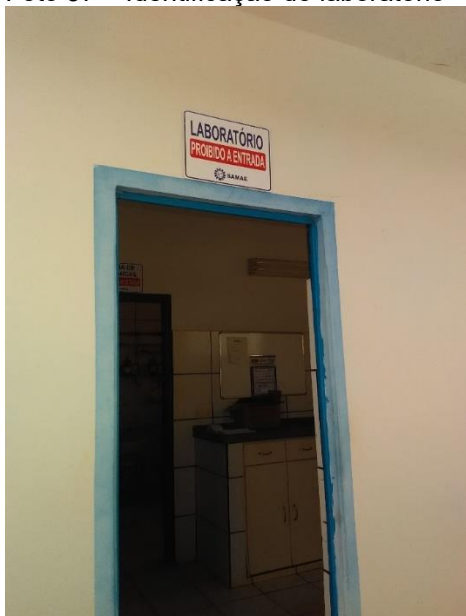
Foto 57 – Identificação do laboratório

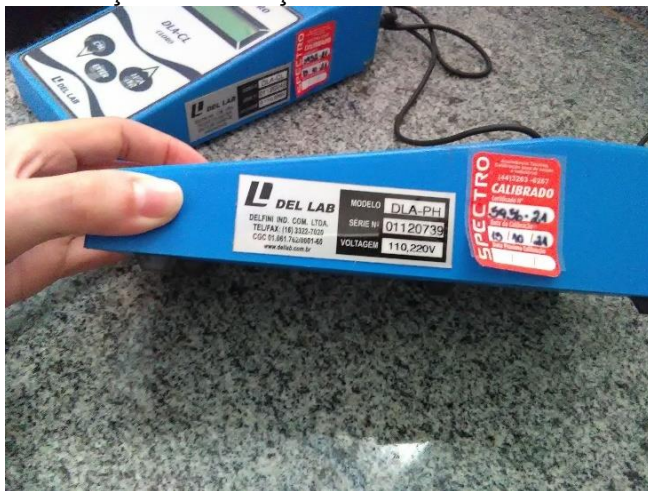
Foto 59 – Equipamento utilizado no laboratório com identificação da calibração

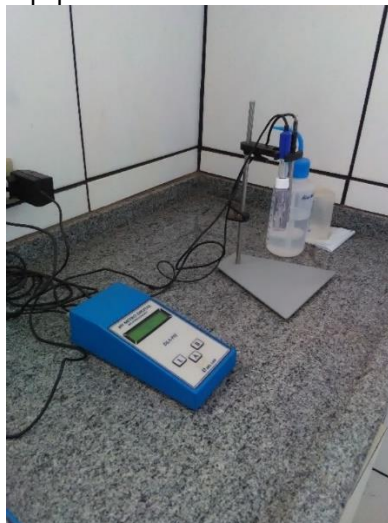
Foto 60 – Bancada do laboratório com equipamentos

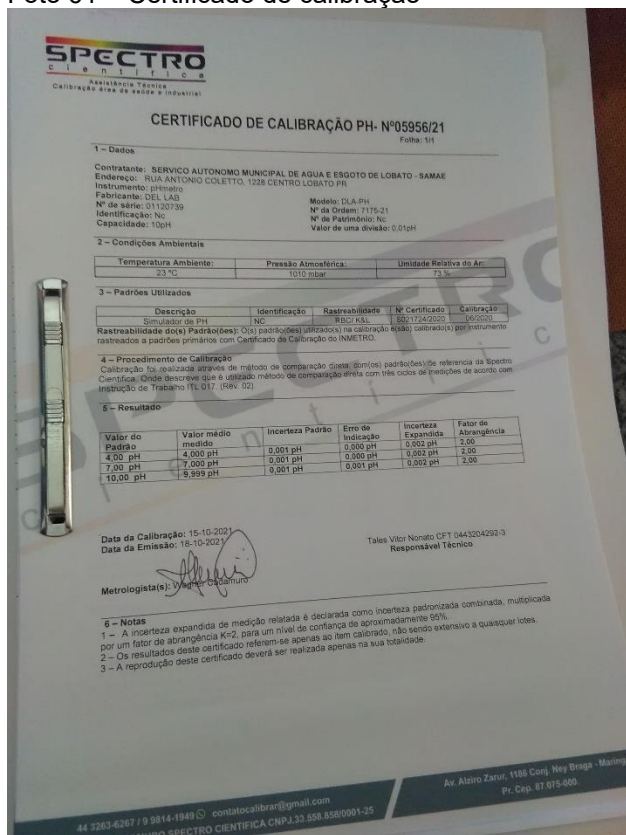
Foto 61 – Certificado de calibração

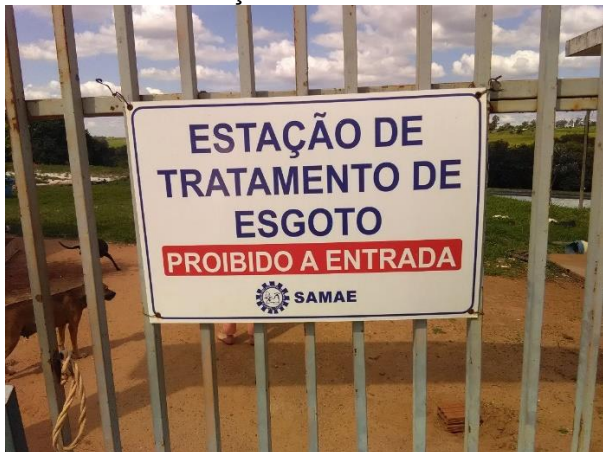
Foto 63 – Identificação ETE

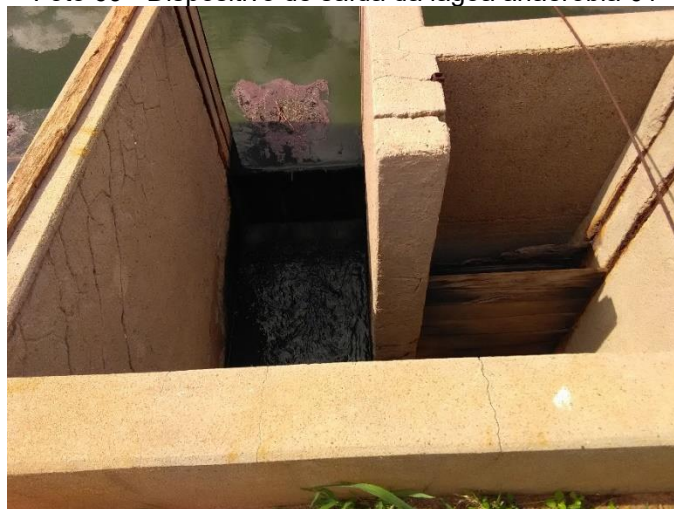
Foto 69 - Dispositivo de saída da lagoa anaeróbia 01

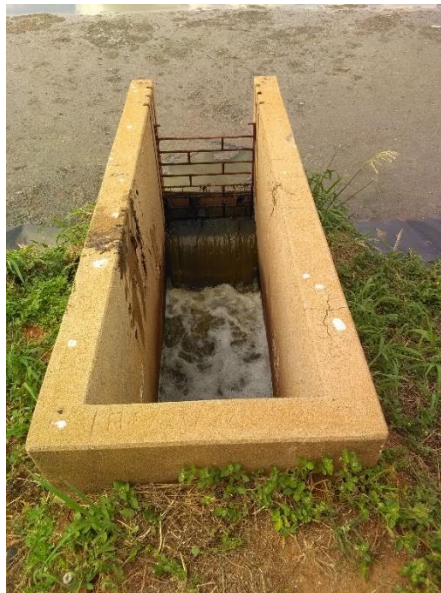
Foto 71 - Dispositivo de saída da Lagoa anaeróbia 01

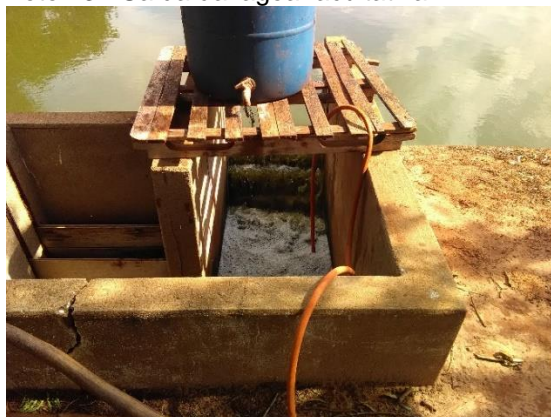
Foto 73 - Saída da lagoa facultativa

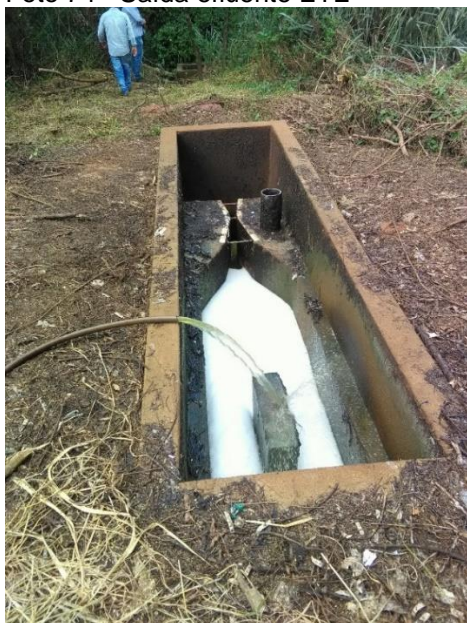
Foto 74 - Saída efluente ETE

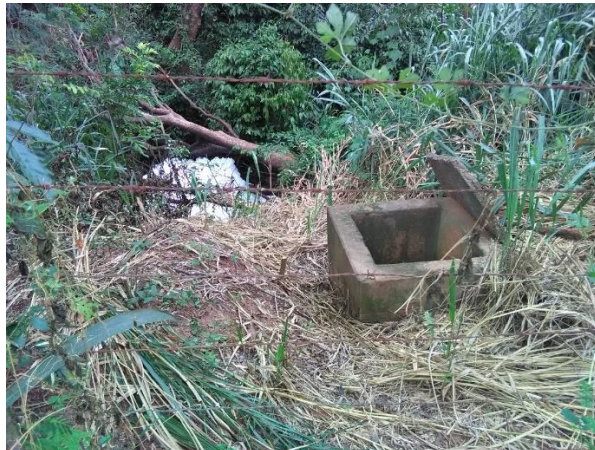
Foto 75 - Ponto de coleta de amostra na saída da ETE
