RELATÓRIO TÉCNICO DE FISCALIZAÇÃO 07/2022

SAMAE – TAPEJARA

MAIO DE 2022

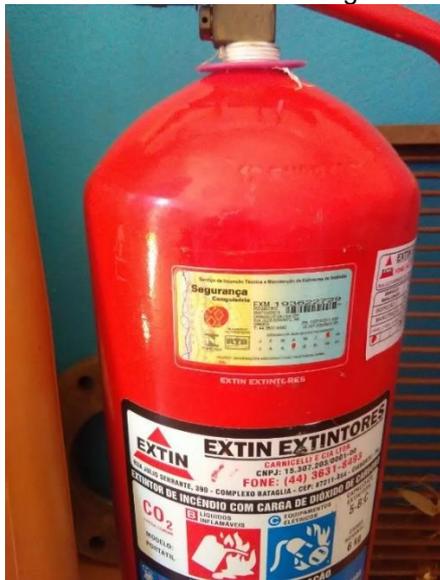
Foto 33 – Extintor com recarga em outubro/2018

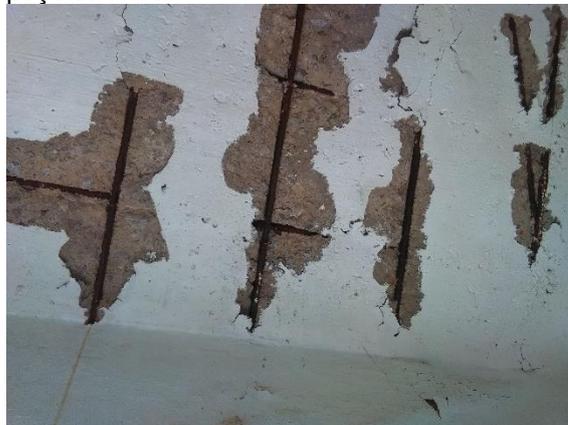
Foto 34 – Armadura exposta da casa de bombas poço da Horta

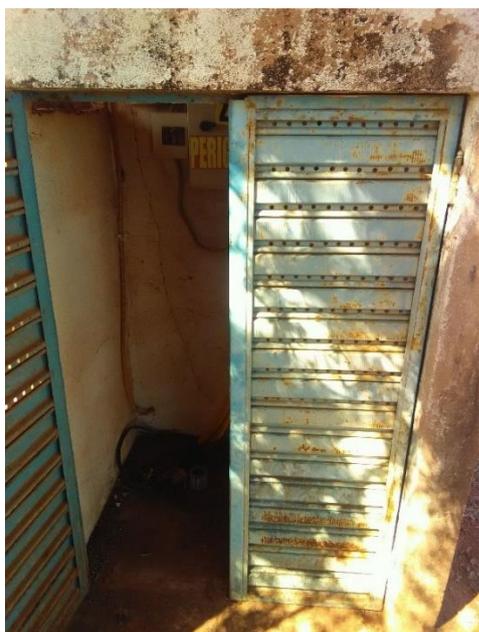
Foto 47 – Quadro de comando poço Antena

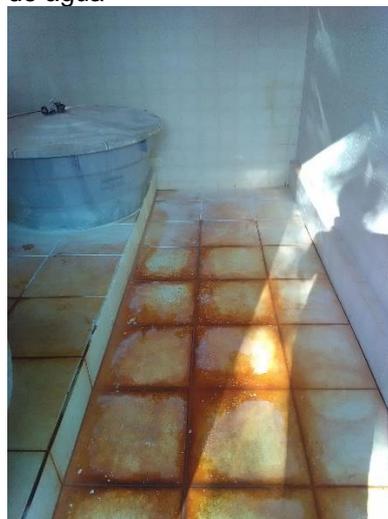
Foto 52 – Piso e manutenção unidade de tratamento de água

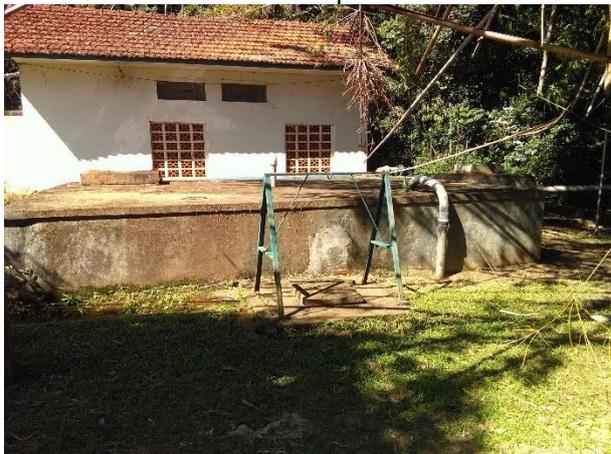
Foto 58 – Reservatório bosque

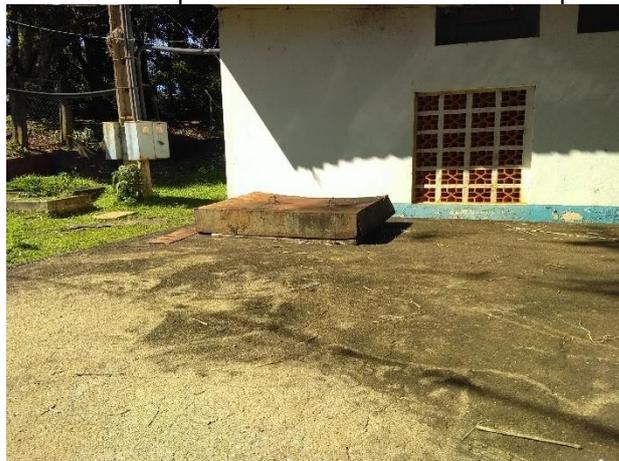
Foto 59 – Tampa de abertura reservatório bosque

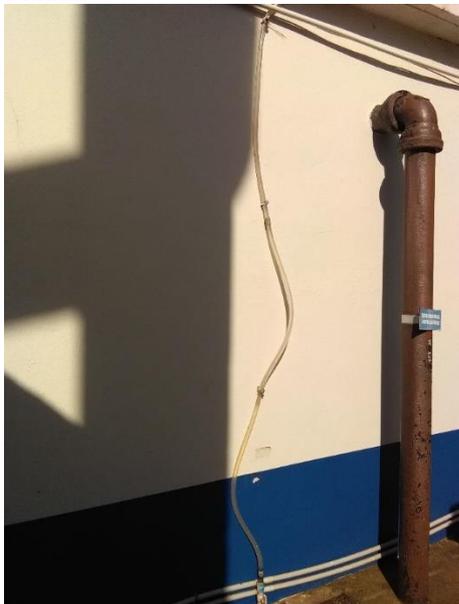
Foto 70 – Medidor de nível e extravasador de água tratada

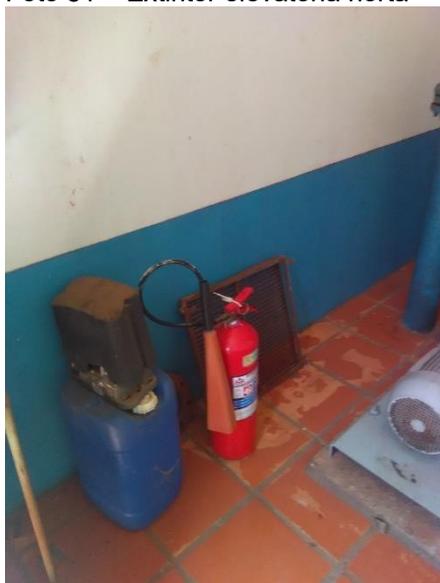
- Falta de extintor na casa de comando poço 02, Mina 01, Campo (NPT 021/2014 item 5.2.1.11)
- Extintor da horta está com prazo de recarga vencido;
- Placas de identificação estão com nomes diferentes dos das outorgas;

Foto 81 – Extintor elevatória horta

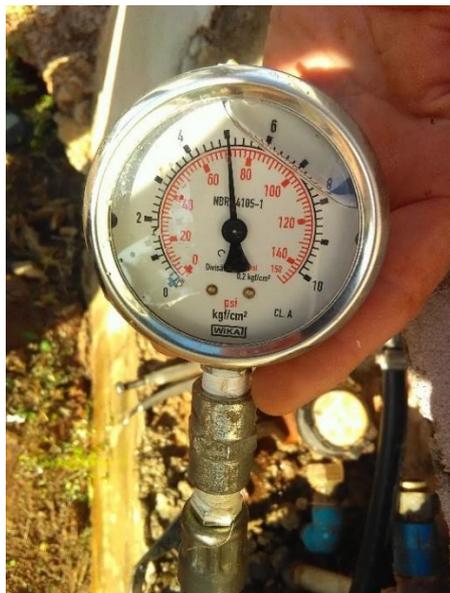
Foto 95 – Medição pressão na rede:
Latitude: -23.7344735° - Longitude: -
52.84477179 - P=71 mca

- Pressão verificada na rede maior que a máxima permitida (NBR 12.218/1994) hidrômetro localizado na Latitude: -23.7344735° - Longitude: -52.84477179;
- Cadastro da rede desatualizado. Também das unidades de tratamento, poços, reservatórios e demais componentes do sistema de abastecimento;
- Hidrômetro com mais de cinco anos de uso;
- Falta de limpeza e desinfecção na rede;
- Inexistência de execução de programa de monitoramento e controle dos níveis de pressão ao longo da rede;

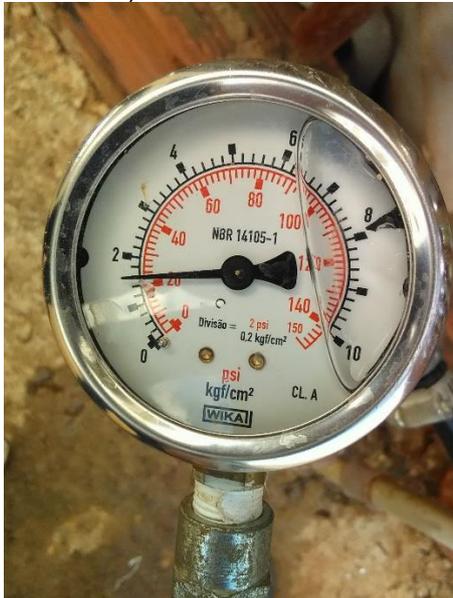
Foto 101 – Medição pressão na rede
Rua Francisco Geovanelli, nº. 1032
(Latitude: - 23.74097° , Longitude: -
52.85233°) P=22 mca

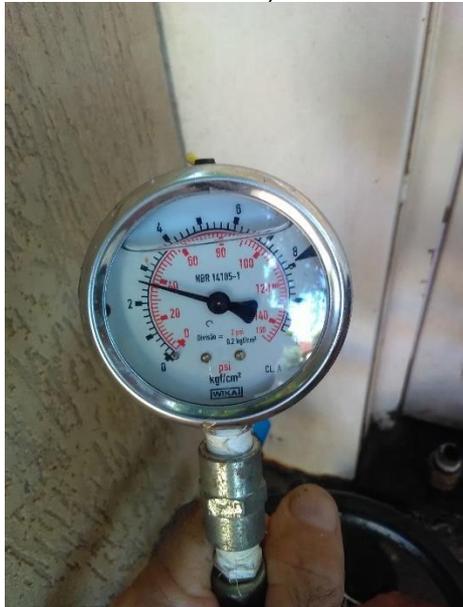
Foto 104 – Medição pressão na rede
Rua 15 de Novembro, nº. 50 (Latitude: -
23.071593661679337° – Longitude: -
52.01329808645099°) - P=37 mca

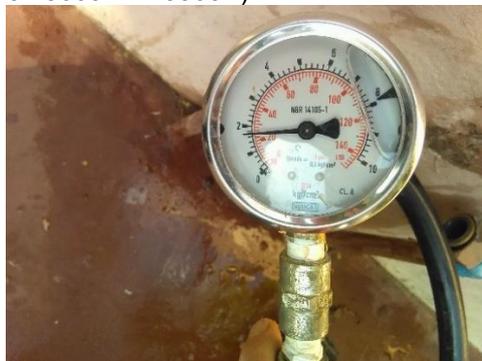
Foto 107 – Medição pressão na rede Rua Curitiba nº. 8120 (Latitude: -23.73786314224534° , Longitude: -52.866521773503°) P=24 mca

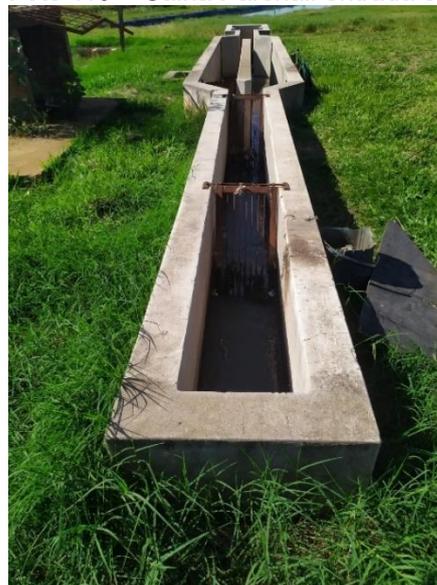
Foto 119 – Calha Parshall entrada e grades

- Lagoas anaeróbias apresentam excesso de lodo na entrada da lagoa (NBR 12.209/1992);
- Dispositivo de saída da lagoa anaeróbias inadequado, saída do efluente deve ser afogada, impedindo passagem de sobrenadantes (NBR 12.209/1992);
- Assoreamento das lagoas anaeróbias (constatação visual);
- Necessidade de limpeza e roçada nas bordas e taludes das lagoas anaeróbias e facultativa (constatação visual);
- Presença de aves nas lagoas anaeróbias (Foto 124);
- Excesso de material sobrenadante nas lagoas anaeróbias;
- Falta de registro das manutenções feitas na ETE;
- Acesso aos pontos de coleta no emissário (jusante e montante) necessitando de roçada;
- Excesso de material no gradeamento (Foto 119).

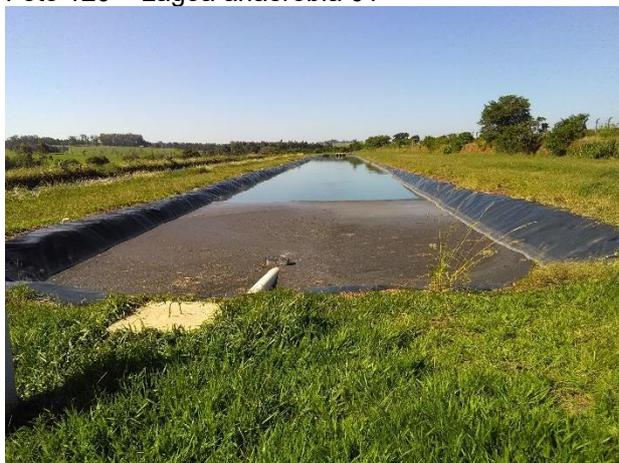
Foto 120 – Lagoa anaeróbia 01

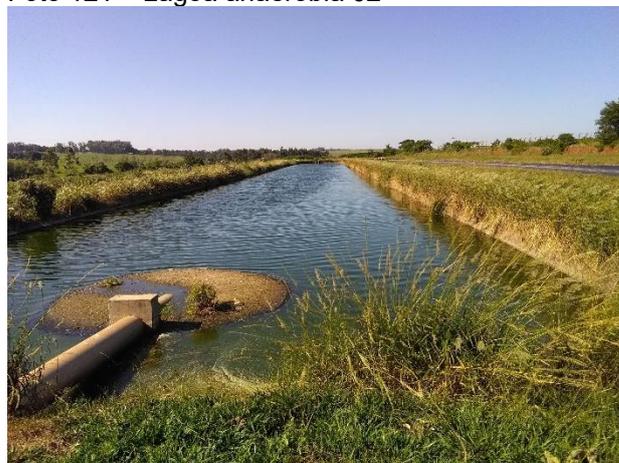
Foto 121 – Lagoa anaeróbia 02

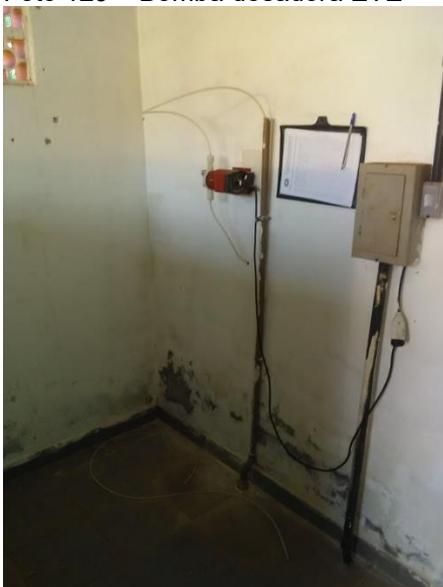
Foto 129 – Bomba dosadora ETE

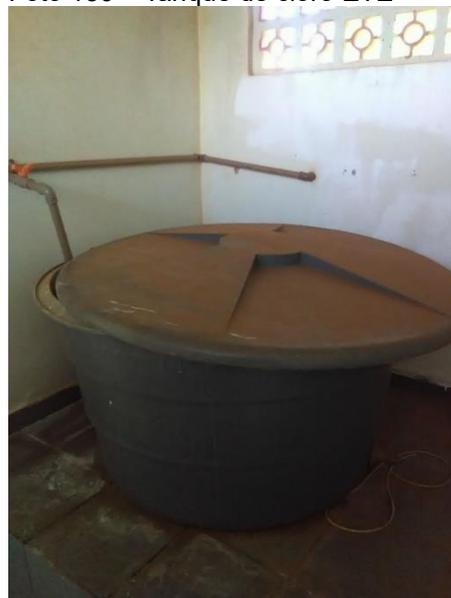
Foto 130 – Tanque de cloro ETE

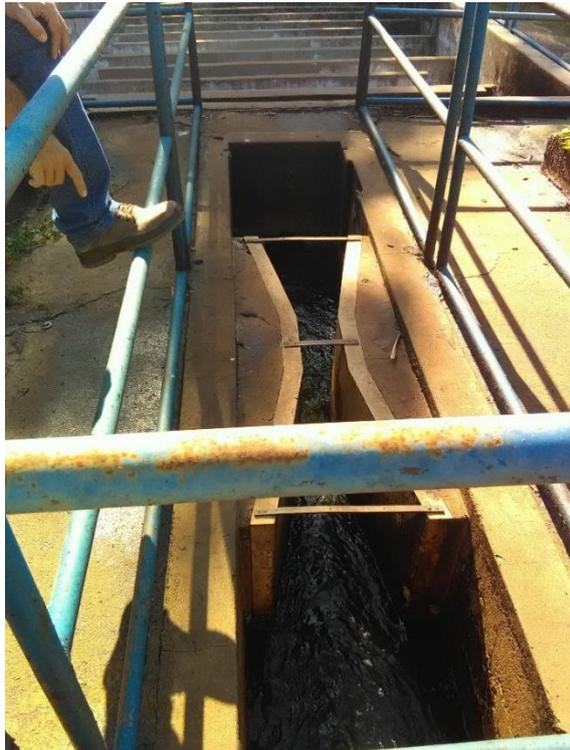
Foto 131 – Calha Parshall saída da ETE

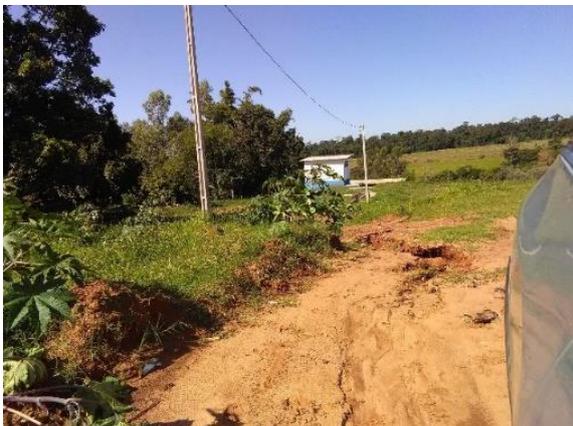
Foto 133 – Estação elevatória nova (Latitude: - 23.7361029°, Longitude: -52.8691137°) – Jardim Paraná

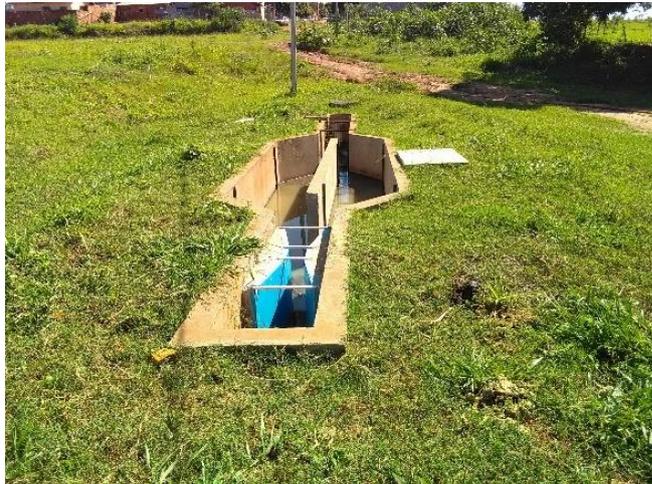
Foto 134 – Parshall e gradeamento elevatória nova

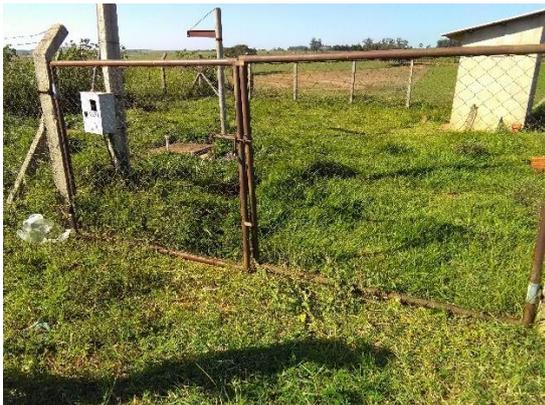
Foto 135 – Estação elevatória Paulo Freire (Latitude: -23.7227139°, Longitude: - 52.8739150°)

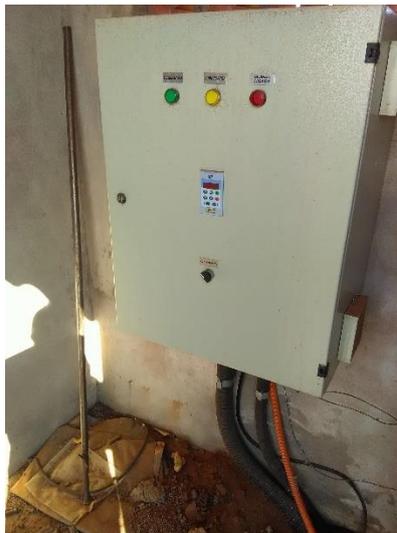
Foto 136 – Frente quadro de comando estação elevatória Paulo Freire

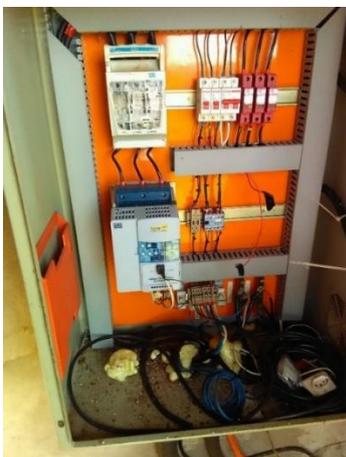
Foto 137 – Quadro de comando estação elevatória 03

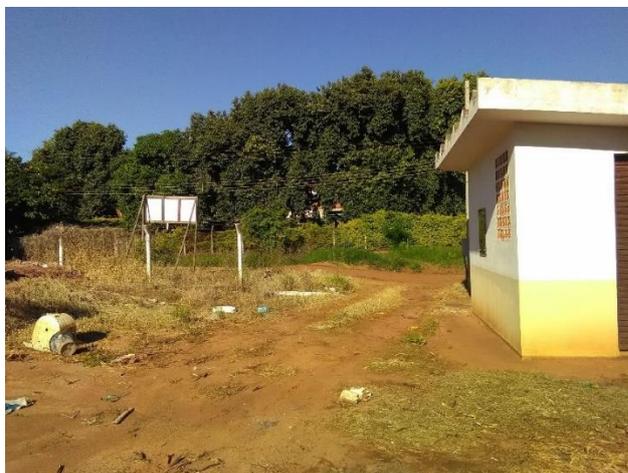
Foto 138 – Estação elevatória da bacia 03 (Latitude: - 23.7384994°, Longitude: -52.8734700°)

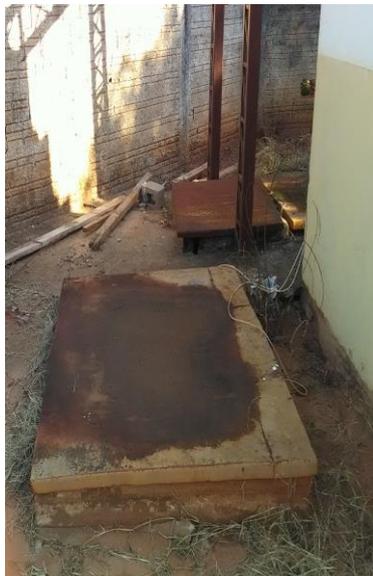
Foto 139 – Tampa Elevatória Bacia 3

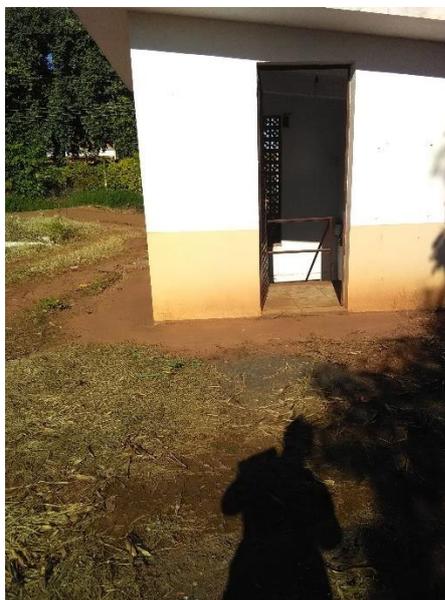
Foto 140 - Elevatória Bacia 2 (Latitude: -23.7420876°, Longitude: -52.8572862°)

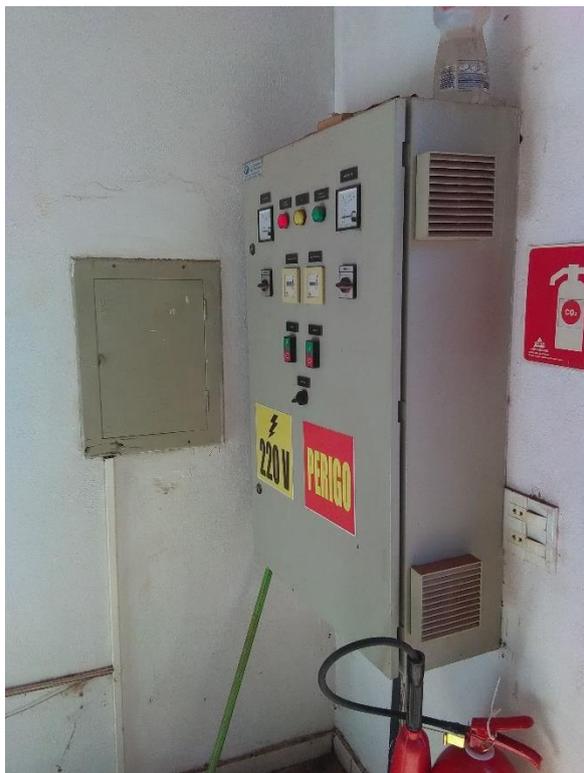
Foto 141 – Frente quadro de comando elevatória bacia 03

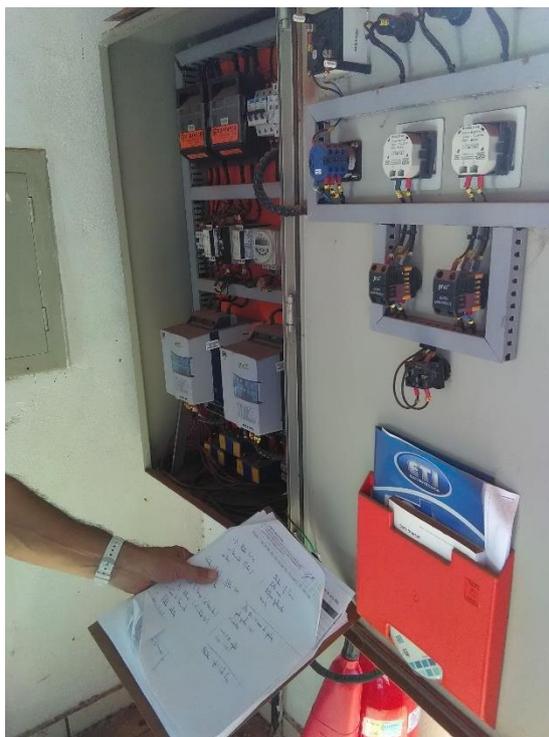
Foto 142 – Quadro de comando elevatória bacia 03

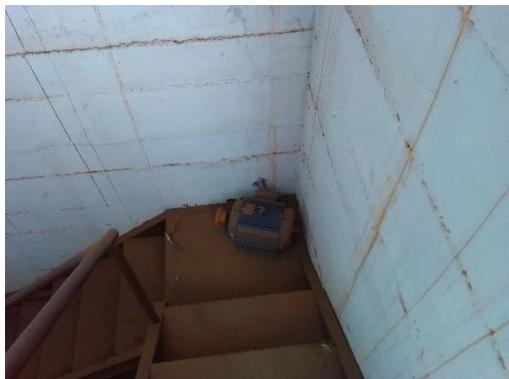
Foto 143 – Escada de acesso ao recalque da elevatória bacía 03

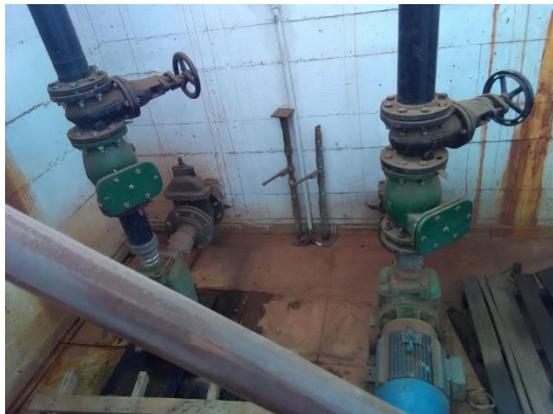
Foto 144 – Conjunto moto bomba elevatória bacía 03

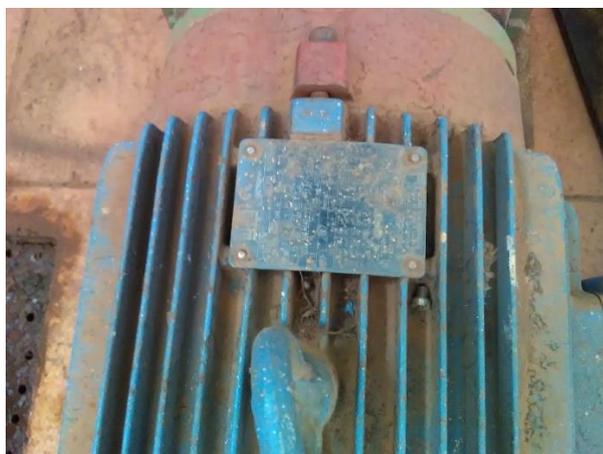
Foto 145 – Identificação bomba elevatória bacía 03

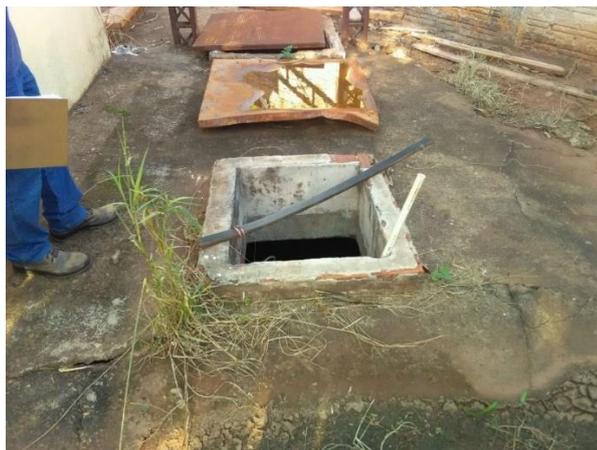
Foto 146 – Falta de tampa elevatória bacía 03

- Falta de extintor na casa de comando da Elevatória Paulo Freire (NPT 021/2014 item 5.2.1.11);
- Abertura sem tampa na elevatória da bacia 02 (Foto 146);

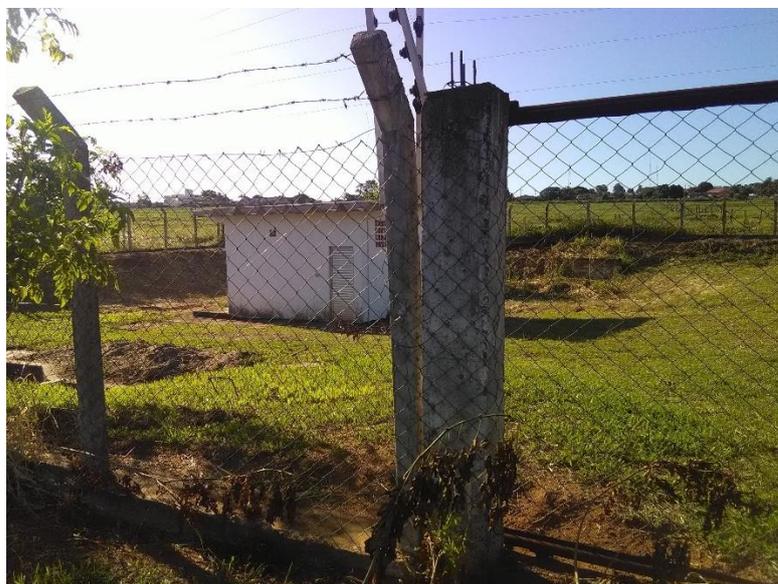
Foto 148 – Estação elevatória Bacía 2 (Posto Roseira)
