RELATÓRIO TÉCNICO DE FISCALIZAÇÃO 08/2022 SAMAE - JUSSARA

**Serviço Autônomo Municipal de Água de Esgoto - SAMAE
Jussara**

MAIO/2022

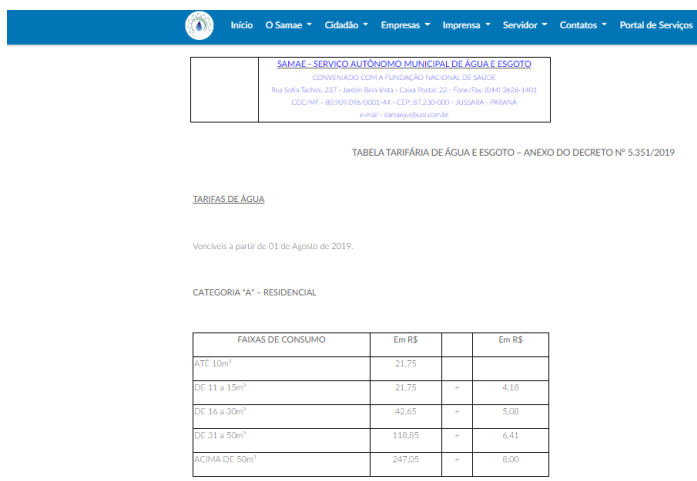
Foto 4: Publicação valores das tarifas

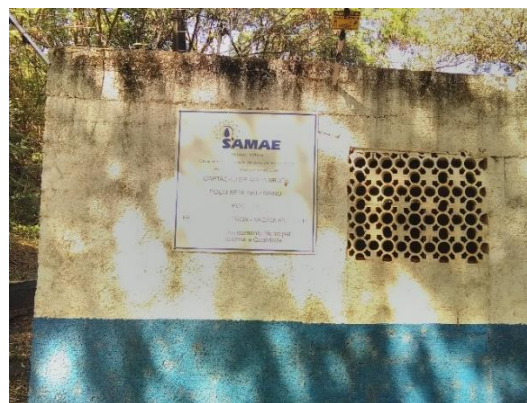
Foto 15 – Identificação poço 05

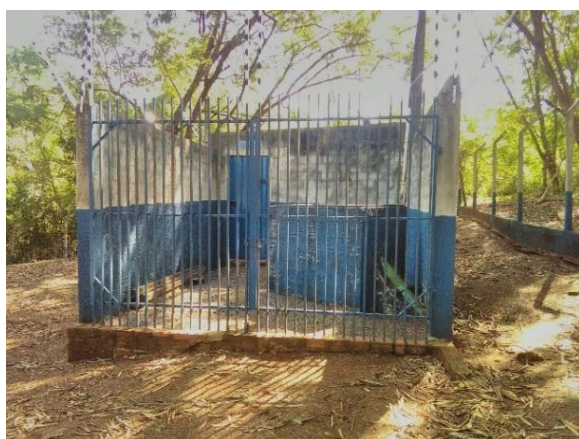
Foto 16 – Isolamento poço 05

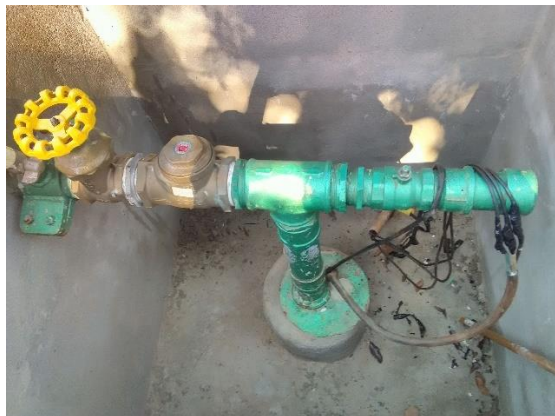
Foto 19 – Poço 01

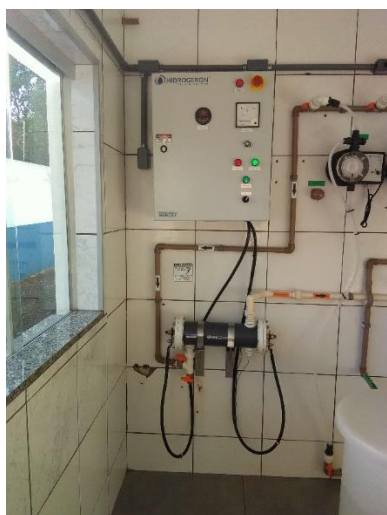
Foto 24 – Frente do quadro de comando da unidade de tratamento

- Falta de registro de manutenção (Lei nº. 11.026/2020);
- Não atendimento a itens da NR 10: item 10.2.3 “inexistência de esquema unifilar atualizado das instalações elétricas com as especificações do sistema de aterramento”; item 6.4 da ABNT 5419/2001 “a documentação técnica deve ser mantida no local, ou em poder dos responsáveis pela manutenção do SPDA”;
- Falta de registro das manutenções realizadas no quadro e demais itens pertencentes ao sistema elétrico (NBR 5419/2001).

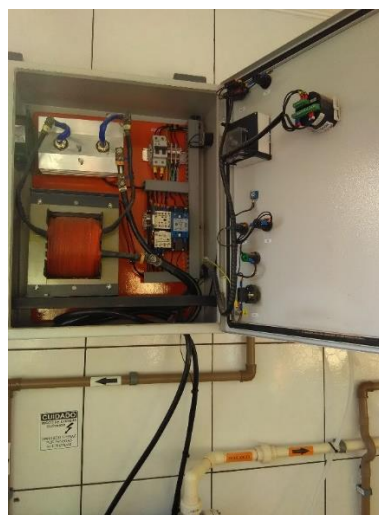
Foto 25 – Quadro de comando da unidade de tratamento

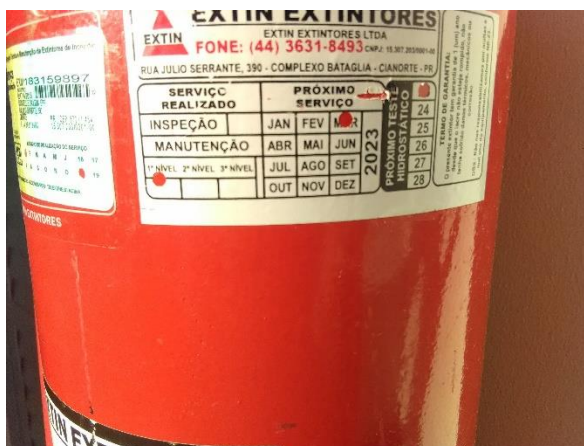
Foto 28 – Extintor próximo ao quadro de comando do tratamento

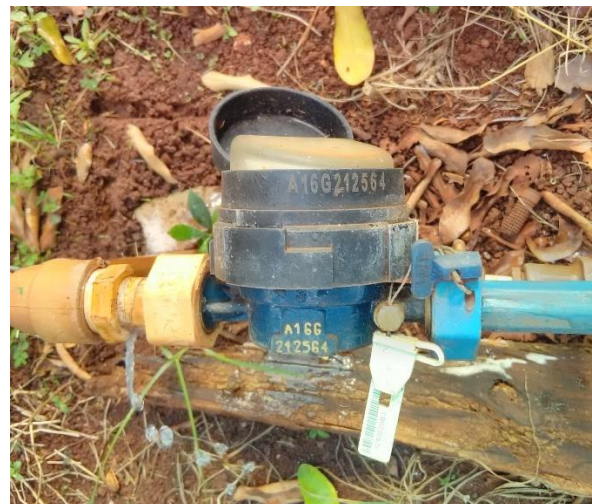
Foto 52 – Medição pressão na rede Rua Nóbrega nº. 108 (Latitude: -23.6164299° , Longitude , -52.4681808°) P=23 mca

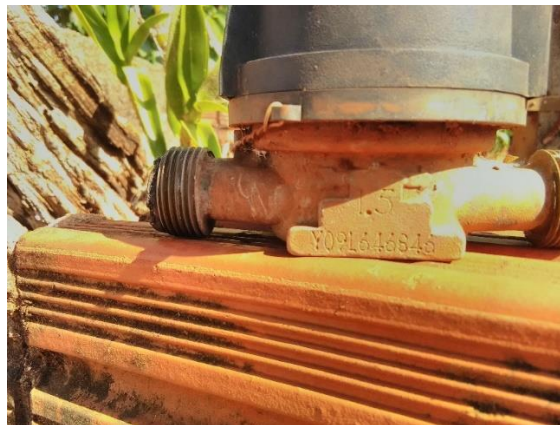
Foto 55 – Medição pressão na rede Rua Engenheiro Beltrão nº. 891 (Latitude: -23.6223758° , Longitude , -52.4650284°) – P = 26 mca

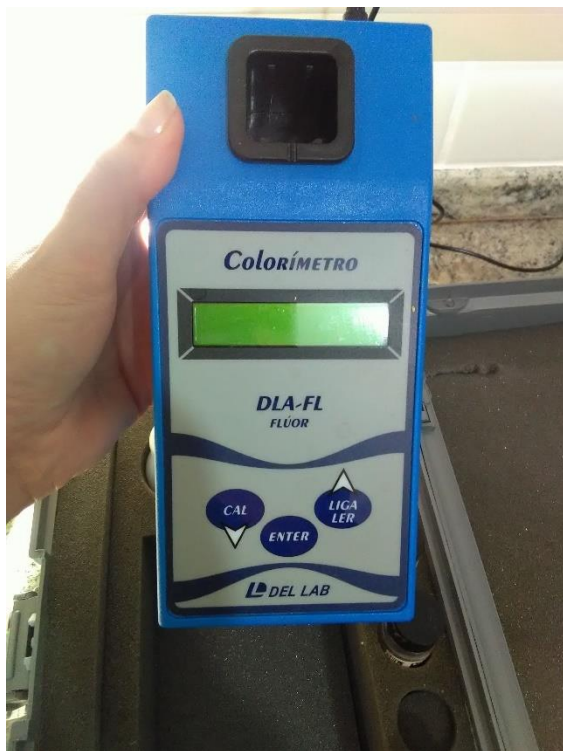
Foto 58 - Colorímetro

- Certificado de calibração dos equipamentos venceram em 22/04/2022.

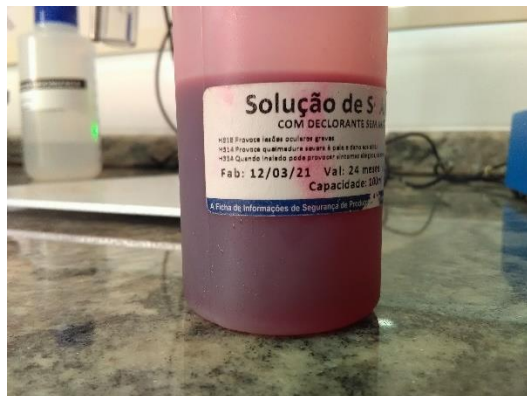
Foto 60 – Validade do produto utilizado no laboratório (Fabricação 12/03/2021 – Valodade 24 meses)

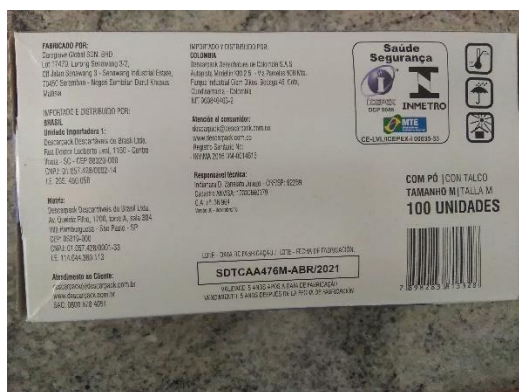
Foto 62 - Validade EPI (Fabricado em abril/2021 – Validade 5 anos)
