RELATÓRIO TÉCNICO DE FISCALIZAÇÃO
Nº 09/2023

Serviço Autônomo Municipal de Água e Esgoto
Sertanópolis - SAAE

MARINGÁ - PR
JUNHO/2023

Para tanto, nos dias 13 e 14 de abril de 2023, realizou-se fiscalização direta no SAAE de Sertãoópolis, onde o principal objetivo foi verificar a conformidade dos Sistemas de Abastecimento de Água e Sistema de Esgoto Sanitário quanto a normas e legislações pertinentes.

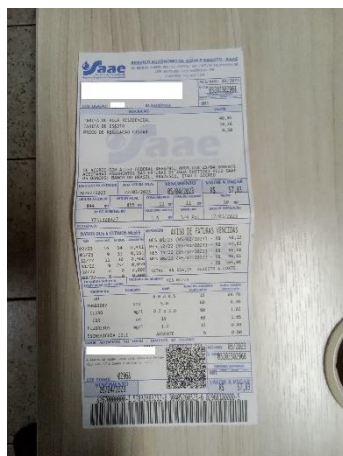
Foto 13 – Fatura consumidor

De acordo com o decreto nº. 100/2022 de 26/05/2022 foi aplicado reajuste de 16,10% autorizado pelo CISPAR. Na foto 13 mostra o aumento aplicado pelo SAAE.

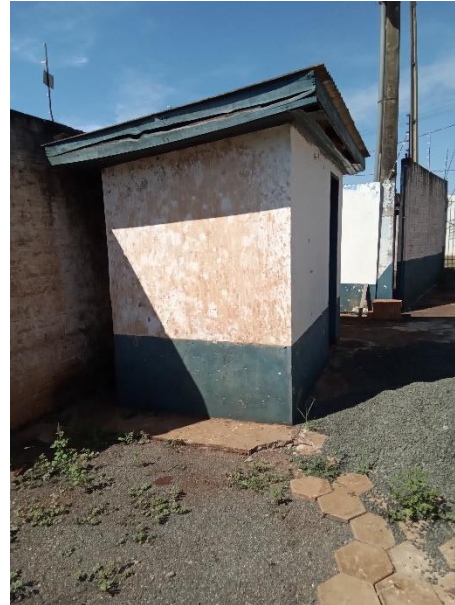
Foto 50 – Falta de limpeza casa de comando elevatória setor sul

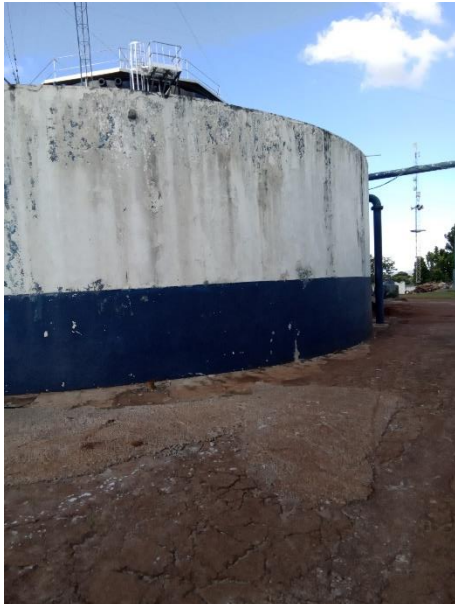
NÃO CONFORMIDADES	REFERÊNCIA LEGAL	REGISTRO	PRAZO PARA ADEQUAÇÃO
A área não é sinalizada (identificando a finalidade)	Art. 2º da Lei Federal 11.445/07	Não identificado	Em até 180 dias
Existência de vazamentos aparentes	Art. 2º, XI da Lei Federal 11.445/07	Fotos 62, 70, 73 e 77	Em até 180 dias
Existência de locais sem guarda-corpos ou escadas ou em situação inadequada	Art. 5.16 da NBR 12217/1994	Fotos 65, 73 e 79	Imediato

Foto 73 – Reservatório sede

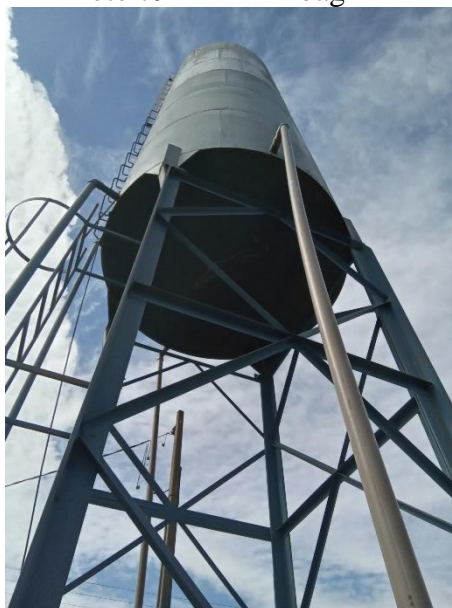
Foto 79 – REL Tibagi III

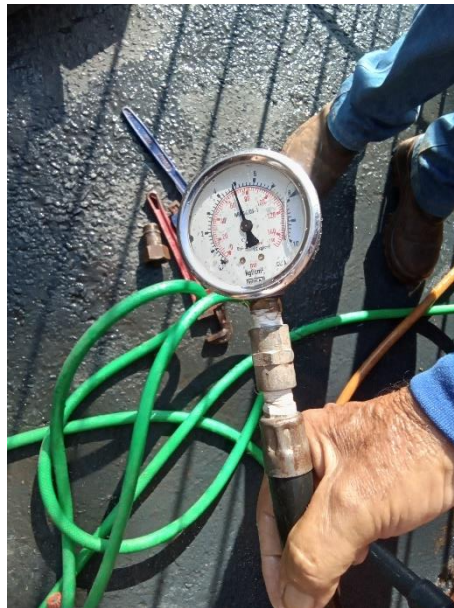
Não há controle de redução de perdas	Lei 14.026/2022	Não identificado	Em até 365 dias
Pressão no ponto de fornecimento de água em desacordo com os limites mínimo dinâmico (10 mca) e máximo estático (50 mca)	Art 5.4 da NBR 12218/1994 e art 25 da GM/SM 888/2021	Fotos 85 e 88	Em até 180 dias

Foto 85 – Hidrômetro P02 – P = 69.00 mca

- Instalar boosters para aumentar pressão na rede onde a mesma for inferior a 10 mca;
- Instalar válvula redutora de pressão nos locais onde pressão for superior a 50 mca;
- Elaborar levantamento para controle de redução de perdas. Apresentar relatório assinado pelo diretor e responsável técnico;
- Apresentar relatório de limpeza das redes assinado pelo diretor e pelo responsável técnico. Apresentar fotos no relatório;
- Trocar hidrômetros com mais de cinco anos de uso (Fotos 81, 84 e 87).

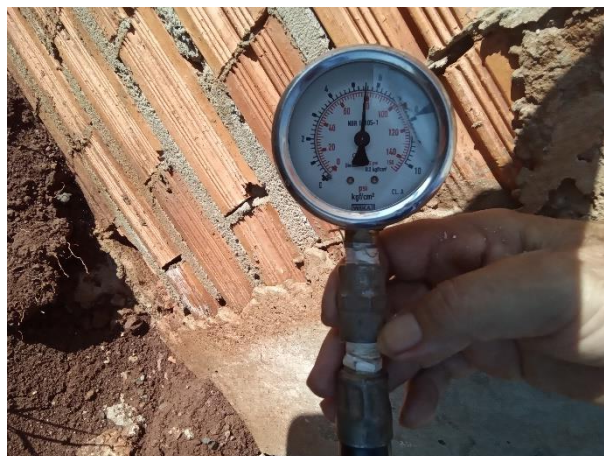
Foto 88 – Hidrômetro P03 – P = 69.00 mca

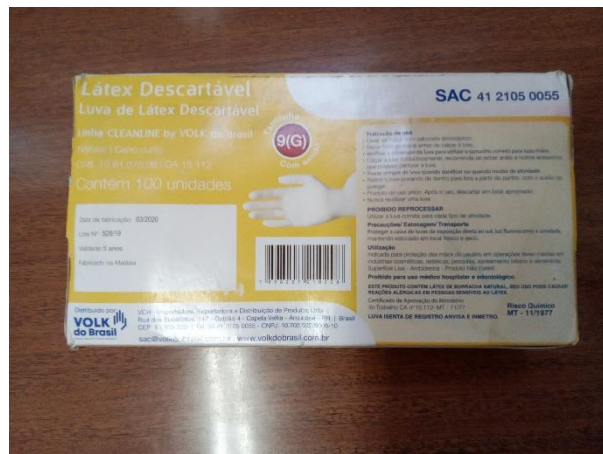
Foto 97 – EPI (luva látex) – validade 03/2025

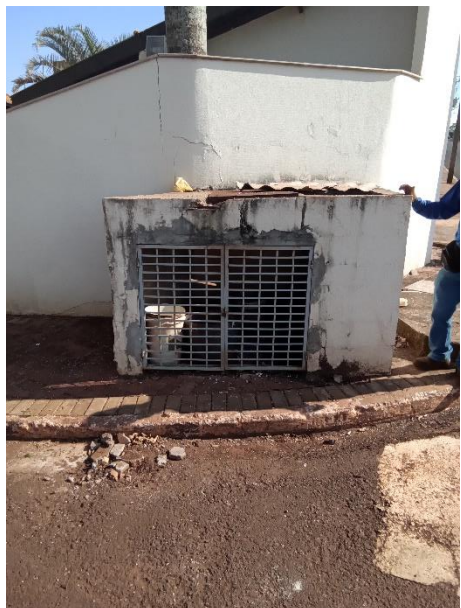
NÃO CONFORMIDADES	REFERÊNCIA LEGAL	REGISTRO	PRAZO PARA ADEQUAÇÃO
A área não é sinalizada identificando o seu uso	Art. 2º, XI da Lei Federal 11.445/07	Foto 100	Imediato
Não existe projeto da estação elevatória de esgoto	NBR 12208/1992	Não identificado	Em até 180 dias
Ausência de gradeamento grosseiro	Art. 5.3 da NBR 12208/1992	Foto 101	Em até 180 dias
Existem dificuldade de operação da estação por parte dos operadores	NBR 12208/1992	Identificado conforme relato operadores	Em até 180 dias
Ausência de conjunto moto-bomba reserva	Art. 4.2.3.4 da NBR 12208/1992	Não identificado	Em até 240 dias
As instalações elétricas não são adequadas	NBR 5410/1997 e NBR 5410/1997	Não identificado quadro de comando	Em até 180 dias
Sem registros das manutenções realizadas no quadro e demais itens pertencentes a parte elétrica	NBR 5419/2001 e NBR 5410/1997	Não identificado	Imediato
Sem registros de manutenções na casa de comando	NBR 15.575/2021	Não identificado	Em até 180 dias

Foto 100 – Falta de identificação acesso elevatória esgoto

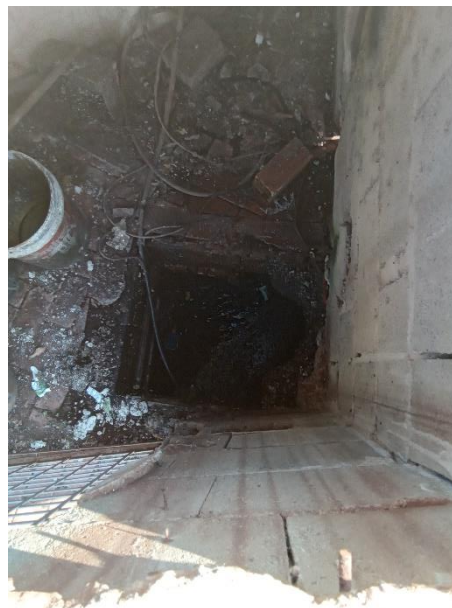
Foto 101 – Elevatória esgoto
