RELATÓRIO TÉCNICO DE FISCALIZAÇÃO 11/2022 SAAE – PEABIRU

Serviço Autônomo de Água de Esgoto - SAAE

Peabiru - Pr

JULHO/2022

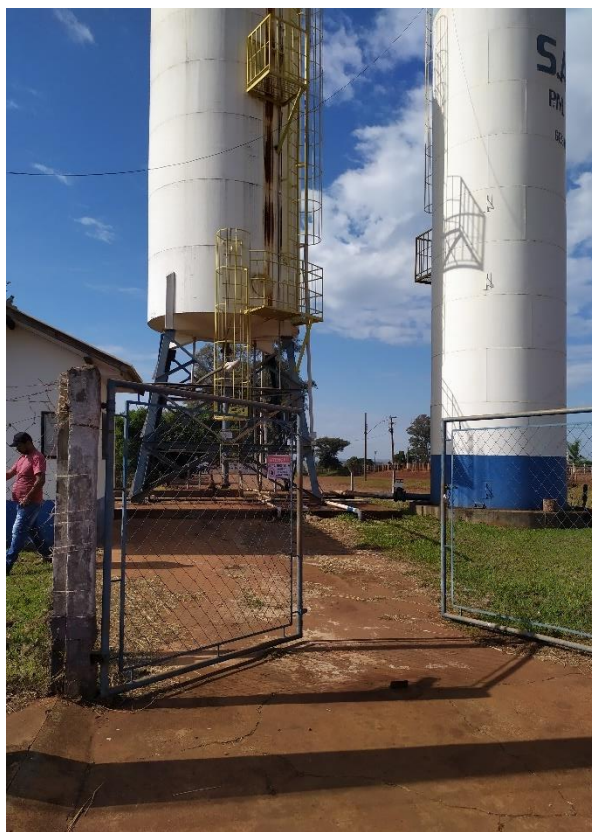
Foto 70 – REL sistema 02

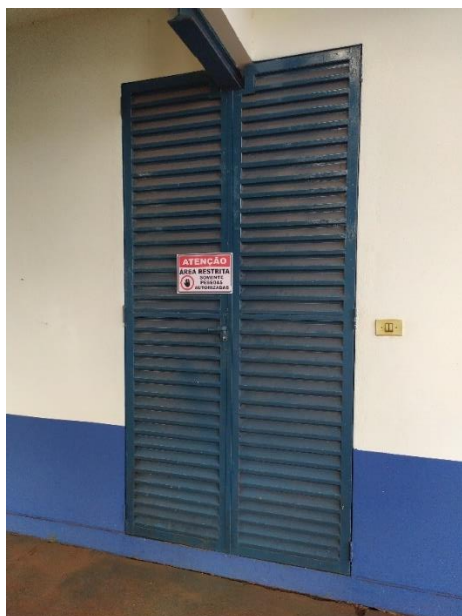
Foto 73 – Identificação elevatória (sede) Foto 74 – Quadro elevatória (sede)

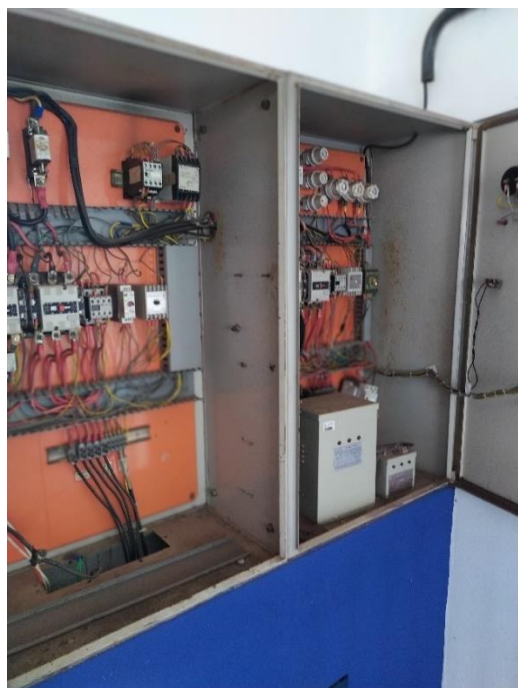
Foto 75 – Quadro de energia da elevatória

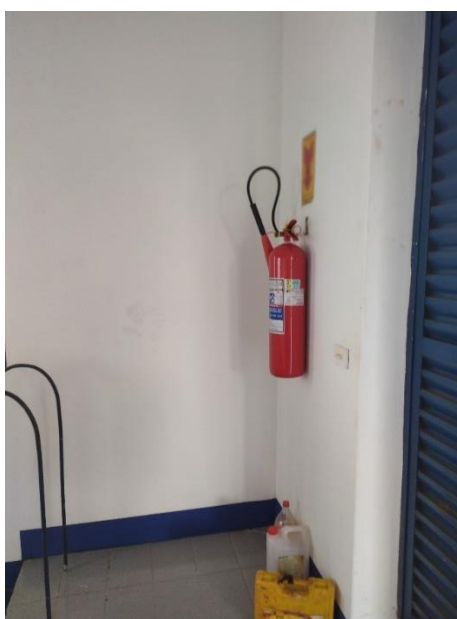
Foto 77 – Extintor elevatória sede

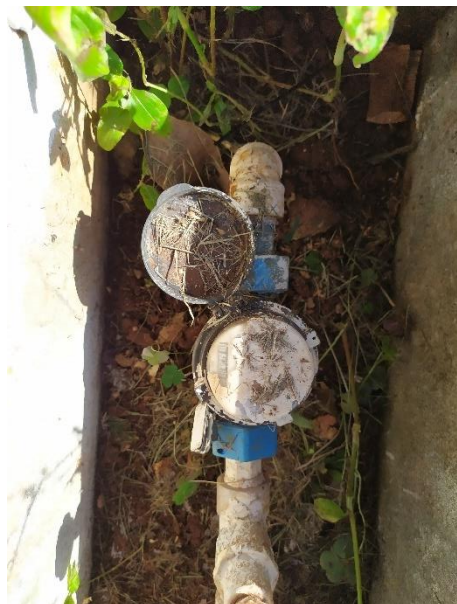
Foto 78 – Hidrômetro Rua Prof. José Ferreira de Souza nº. 1480 (Latitude: -23.908705020251453° , -Longitude: 52.341549202989775°)

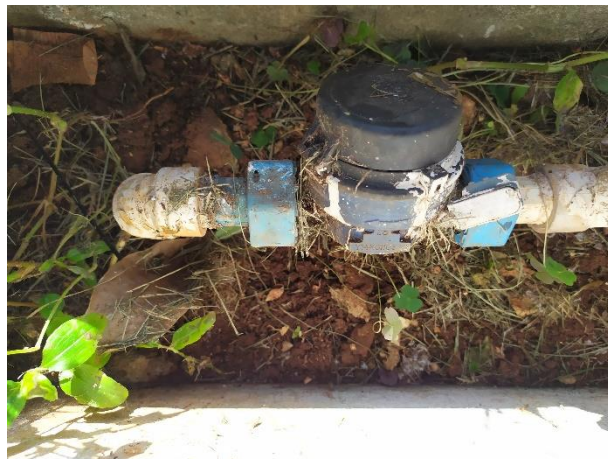
Foto 79 – Hidrômetro Rua Prof. José Ferreira de Souza nº. 1480 (Latitude: -23.908705020251453° , -Longitude: 52.341549202989775°)

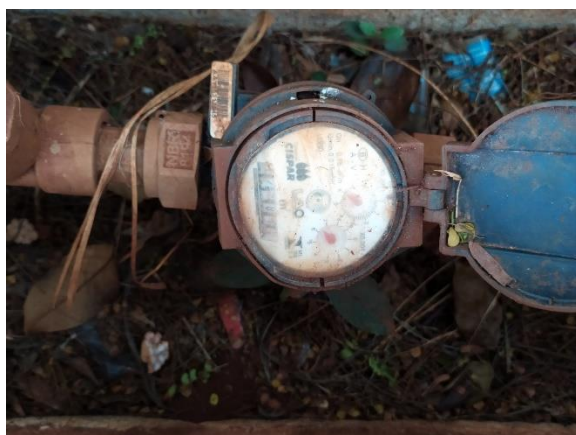
Foto 81 – Hidrômetro da Rodoviária Municipal de Peabiru (Latitude: -23.917332063551232° , -Longitude: -52.34448098579357°)

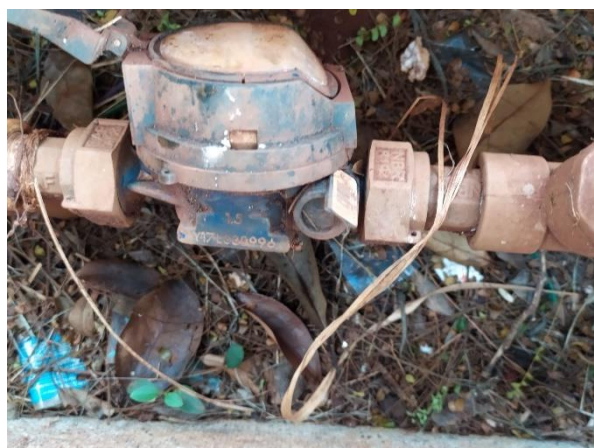
Foto 82 – Identificação do hidrômetro da Rodoviária Municipal de Peabiru (Latitude: -23.917332063551232° , -Longitude: -52.34448098579357°)

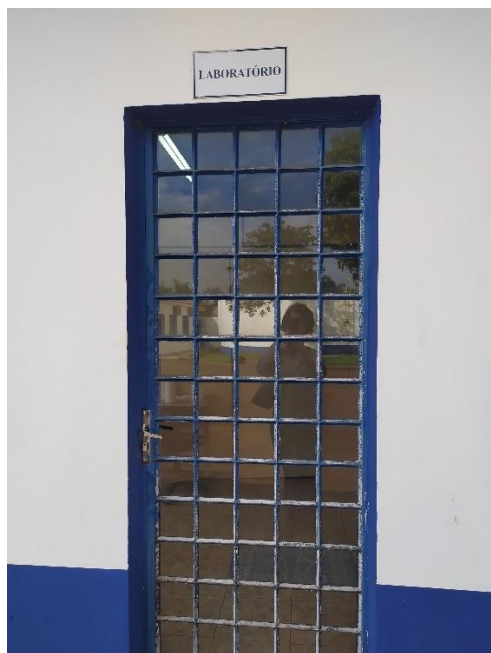
Foto 86 – Identificação laboratório (sede) Foto 87 – Laboratório (sede)

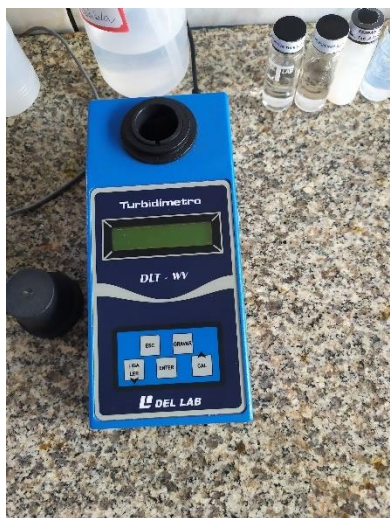
Foto 88 – Equipamento laboratório (sede)

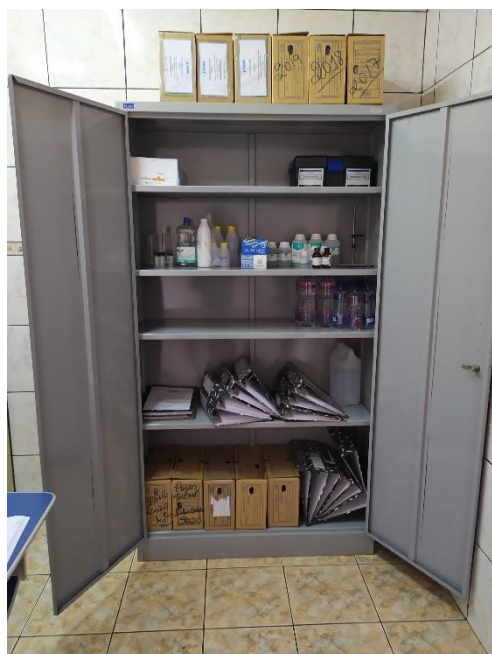
Foto 93 – Laboratório (distrito)
