RELATÓRIO TÉCNICO DE FISCALIZAÇÃO
Nº 11/2023

Serviço Autônomo Municipal de Água e Esgoto
Jussara - SAMAE

MARINGÁ - PR
JUNHO/2023

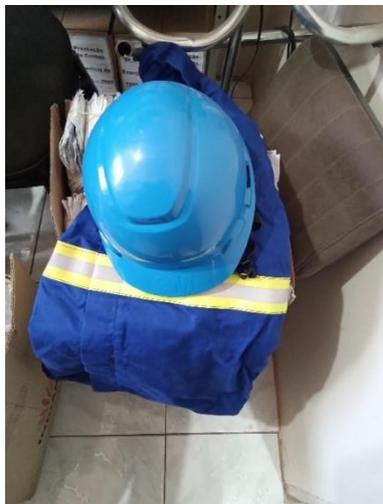
Foto 10 – EPI's (todos com CA e validade vigente)

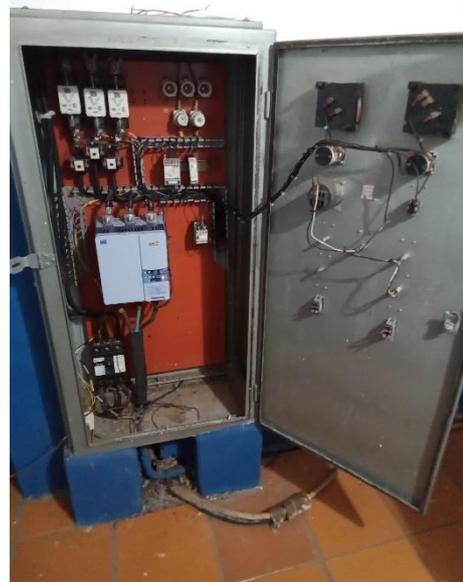
Foto 21 – Quadro de comando poço 5

NÃO CONFORMIDADES	REFERÊNCIA LEGAL	REGISTRO	PRAZO PARA ADEQUAÇÃO
Ausência de conjunto moto bomba de reserva a disposição	Art. 5.3.2 da NBR 12.214/1992	Não identificado	Em até 180 dias
Ausência de extintor	Art. 10.9 da NR 10, art 23.1 da NR 23 e Art 5.2.1.1 da NPT 021/2014 do Corpo de Bombeiros do Paraná	Verificar localização (local inadequado e suscetível a vandalismo)	Imediato
Ausência de tomada de água para coleta de água bruta	Art. 4.2 da NBR 12.212/1992	Foto 18 (local ao lado do reservatório)	Imediato
Ausência de monitoramento dos parâmetros de qualidade de água	Portaria GM/SM 5/2017 alterada pela GM/SM 888/2021		Imediato
Ausência de macromedidor	Art 4.2 da NBR da NBR 12.212/1992	Macromedidor compartilhado entre poço 1 e 3 (deve ser individualizado)	Em até 240 dias
Inexistência de diagrama unifilar atualizado no quadro com especificações do sistema de aterramento	Art 10.2.3 da NR10 e art 6.4 da NBR 5419/2001	Foto 21 (poço 5 nos demais não foi possível acesso)	Em até 180 dias

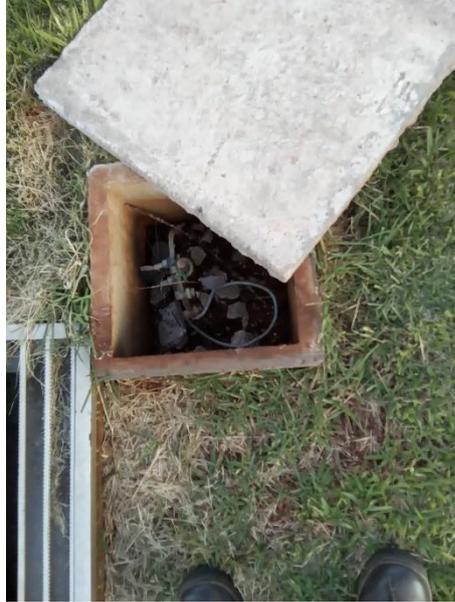
Foto 46 – Sistema de aterramento REL sede

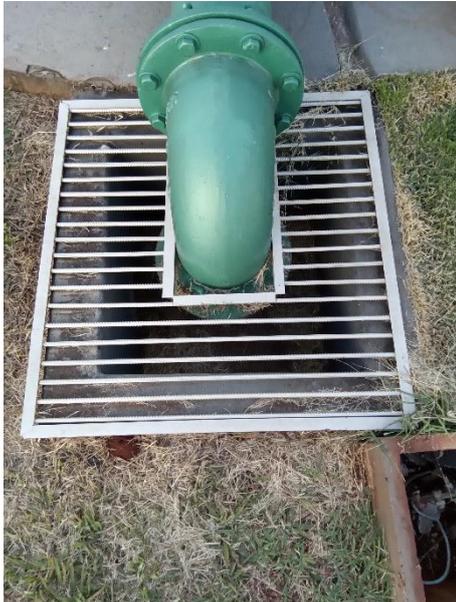
Foto 47 – Extravasador limpeza REL sede (com tela)

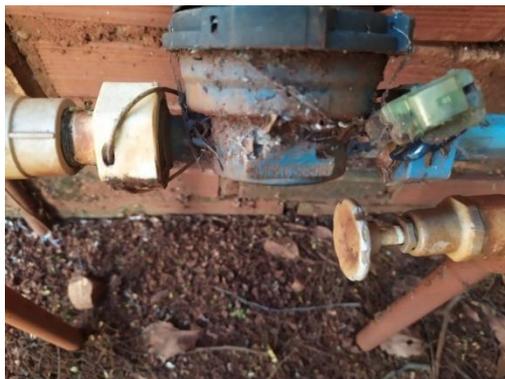
NÃO CONFORMIDADES	REFERÊNCIA LEGAL	REGISTRO	PRAZO PARA ADEQUAÇÃO
Não há cadastro técnico / projeto	NBR 12218/1994	Não identificado	Em até 240 dias
Sem limpeza e desinfecção da rede (deve ser com laudo)	NBR 12218/1994 e GM/SM 888/2021	Não foi apresentado laudo fotográfico assinado pelo diretor e pelo responsável técnico	Imediato
Hidrômetro com mais de cinco anos de uso	-	Foto 56	-

Foto 56 - Identificação hidrômetro P02 (2015)

- Instalar boosters para aumentar pressão na rede onde a mesma for inferior a 10 mca;
- Instalar válvula redutora de pressão nos locais onde pressão for superior a 50 mca;
- Elaborar levantamento para controle de redução de perdas. Apresentar relatório assinado pelo diretor e responsável técnico;
- Apresentar relatório de limpeza das redes assinado pelo diretor e pelo responsável técnico. Apresentar fotos no relatório;
- Trocar hidrômetros com mais de cinco anos de uso (Foto 56).
