**RELATÓRIO TÉCNICO DE FISCALIZAÇÃO**  
**Nº 12/2023**

**Serviço Autônomo Municipal de Água e Esgoto**  
**Presidente Castelo Branco - SAMAE**

**MARINGÁ - PR**  
**JULHO/2023**

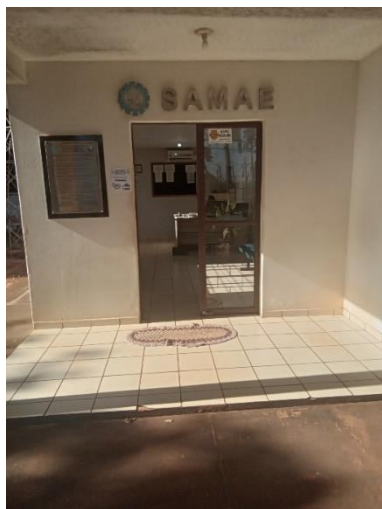
Foto 1 – Acesso público

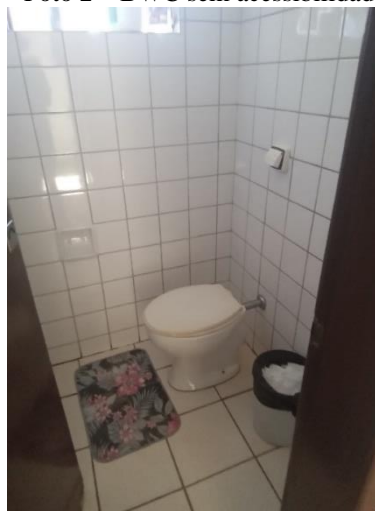
Foto 2 – BWC sem acessibilidade

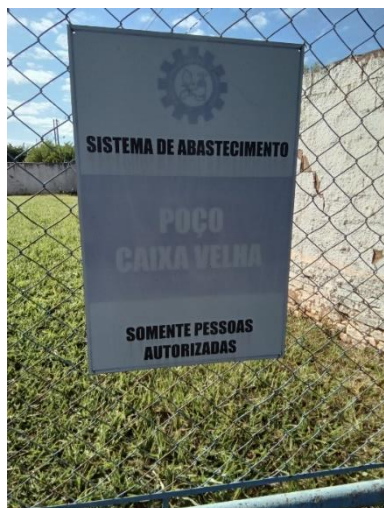
Foto 11 – Poço Caixa Velha

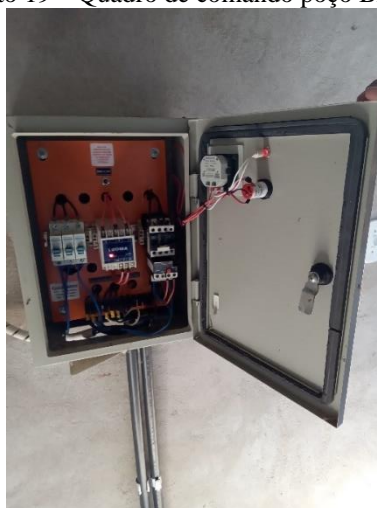
Foto 22 – Poço Milton

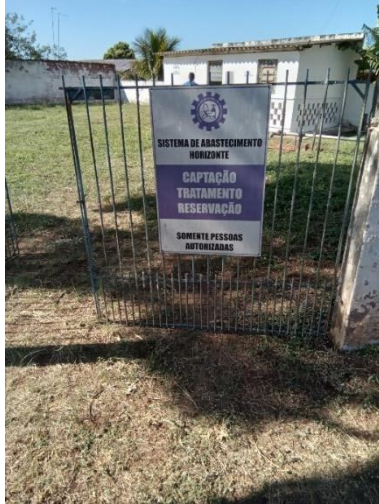
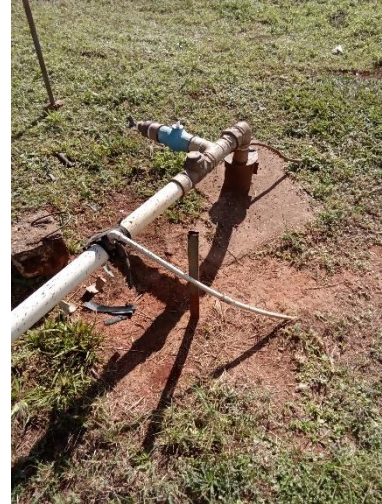
Foto 29 – Poço Horizonte

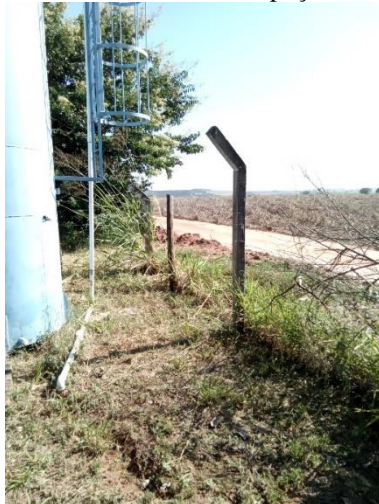
Foto 38 – Problemas isolamento poço Silvio Faccin

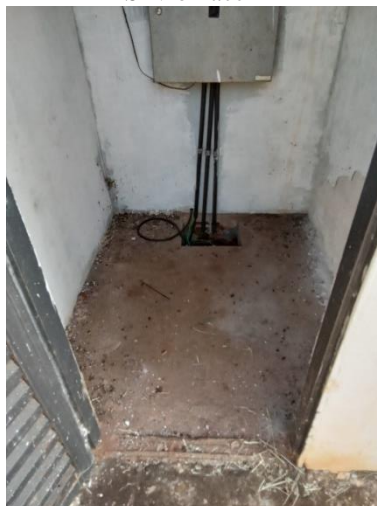
Foto 43 -Falta de limpeza casa de comando poço Silvio Faccin

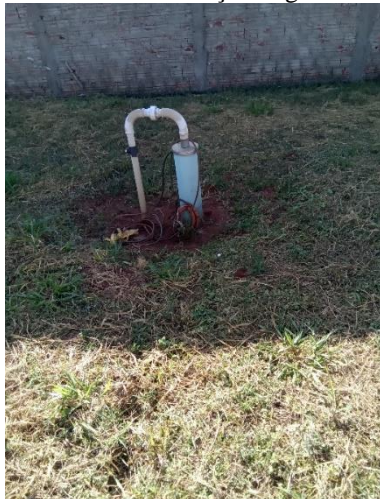
Foto 44 – Poço Braga

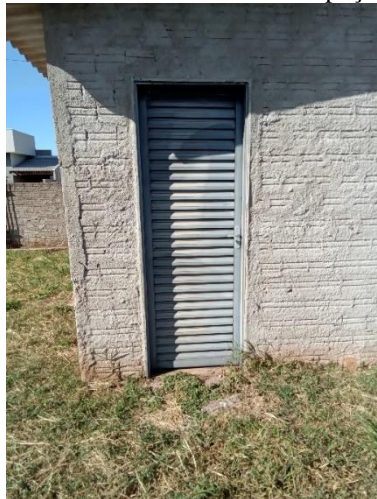
Foto 45 – Acesso casa de comando poço Braga

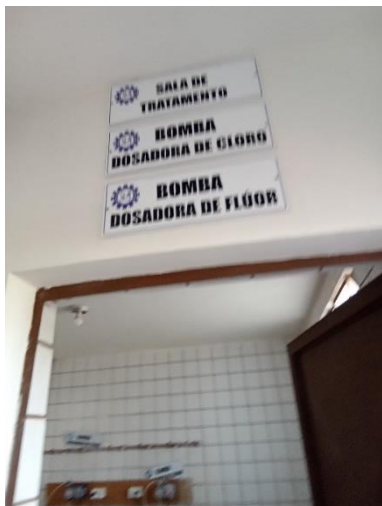
Foto 56 – UTA sede (tanques e bombas dosadoras)

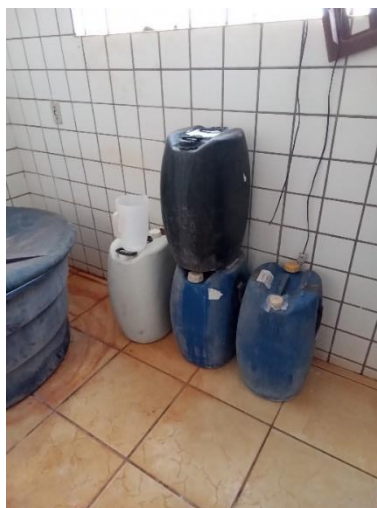
UNIDADE DE TRATAMENTO DE ÁGUA	REFERÊNCIA LEGAL	REGISTRO	PRAZO PARA ADEQUAÇÃO
A área não é sinalizada (identificando a finalidade)	Art, 2º, XI da Lei Federal 11.445/07	Fotos 60	Imediato
As instalações elétricas não são adequadas	NBR 5410/1997 e NR 10	Foto 59	Em até 180 dias
As instalações elétricas não estão em bom estado de conservação	NBR 5410/1997 e NR 10	Foto 59	Em até 180 dias
Os sinalizadores do quadro de comando não estão funcionando corretamente	NBR 5410/1997 e NR 10	Não identificado tampa no quadro (Foto 59)	Em até 180 dias

Foto 59 – Fiação exposta (sem tampa quadro de energia)

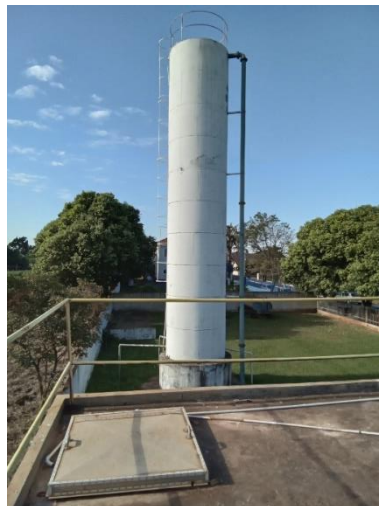
NÃO CONFORMIDADES	REFERÊNCIA LEGAL	REGISTRO	PRAZO PARA ADEQUAÇÃO
A área não é sinalizada (identificando a finalidade)	Art. 2º da Lei Federal 11.445/07	Fotos 69, 72, 77, 78 e 80	Em até 180 dias
Existência de vazamentos aparentes	Art. 2º, XI da Lei Federal 11.445/07	Foto 70	Em até 180 dias
Aberturas de inspeção não estão adequadamente fechadas	Art 5.13 da NBR 12217/1994	Foto 71	Imediato
Não há medidor de nível. Não é feito acompanhamento e anotação	Art. 5.15.1 da NBR 12217/1994	Não identificado	Imediato
Reservatório não está em boas condições	NBR 12217/1994	Foto 70	Em até 180 dias
Inexistência de para-raios em reservatórios elevados	Art. 5.16.7 da NBR 12217/1994	Fotos 73, 75, 77, 78, 79 e 80	Em até 180 dias
Não há macromedicação (saída e/ou entrada)	Art. 5.7 da NBR 12217/1994	Não identificado	Em até 240 dias

Foto 72 – REL sede

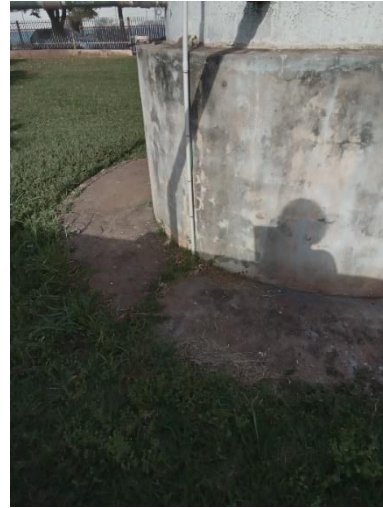
Foto 75 – REL Braga

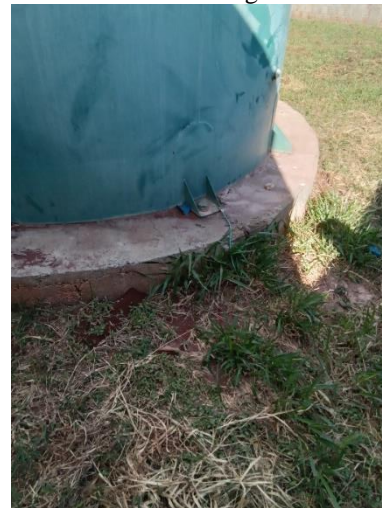
Foto 77 – REL Horizonte

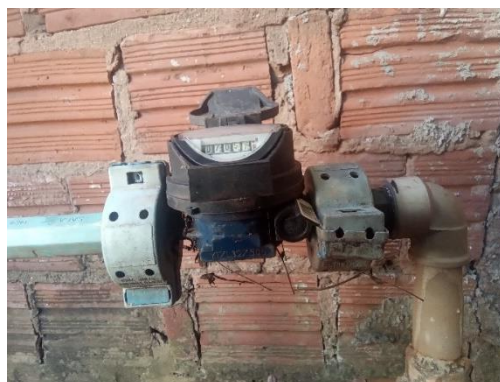
Foto 83 – Identificação hidrômetro 01 (2017)

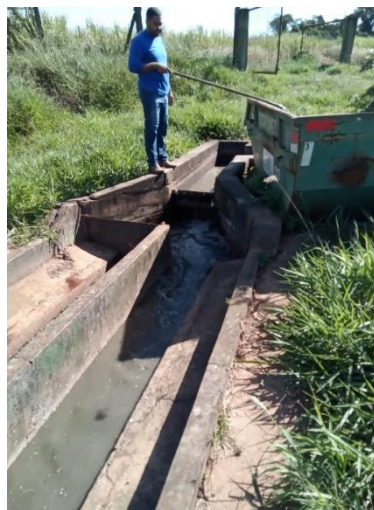
<b>GRADEAMENTO</b>	<b>REFERÊNCIA LEGAL</b>	<b>REGISTRO</b>	<b>PRAZO PARA ADEQUAÇÃO</b>
O gradeamento não se encontra em boas condições	Art. 6.1.1 da NBR 12209/1992 e art. 5.3 da NBR 12208/1992	Foto 95	Em até 180 dias

Foto 95 – Gradeamento ETE

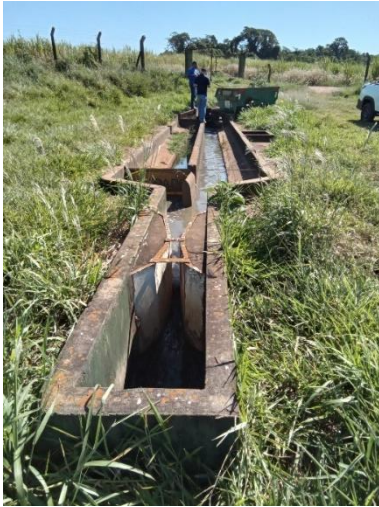
<b>CAIXA DE AREIA</b>	<b>REFERÊNCIA LEGAL</b>	<b>REGISTRO</b>	<b>PRAZO PARA ADEQUAÇÃO</b>
Não é executado regularmente a limpeza da caixa de areia	NBR 12209/1992	Foto 96	Imediato
<b>MEDIDOR DE VAZÃO</b>	<b>REFERÊNCIA LEGAL</b>	<b>REGISTRO</b>	<b>PRAZO PARA ADEQUAÇÃO</b>
Inexistência de medidor de vazão na entrada	NBR 12209/1992	Foto 96	Em até 180 dias
Inexistência de medidor de vazão na saída	NBR 12209/1992	Não identificado	Em até 180 dias
Sem controle das vazões medidas (frequência)	NBR 12209/1992	Não identificado	Imediato
<b>LAGOA ANAERÓBIA</b>	<b>REFERÊNCIA LEGAL</b>	<b>REGISTRO</b>	<b>PRAZO PARA ADEQUAÇÃO</b>
Levantamento de lodo na lagoa ou manchas na superfície	NBR 12209/1992	Foto 97	Em até 180 dias
Há vegetais em contato com a água	Normas e procedimentos técnicos pertinentes	Fotos 97 e 98	Imediato
A lagoa não se encontra em boas condições	NBR 12209/1992	Fotos 97 e 98	Em até 180 dias
<b>LAGOA FACULTATIVA</b>	<b>REFERÊNCIA LEGAL</b>	<b>REGISTRO</b>	<b>PRAZO PARA ADEQUAÇÃO</b>

Foto 96 – Caixa areia e Calha Parshall

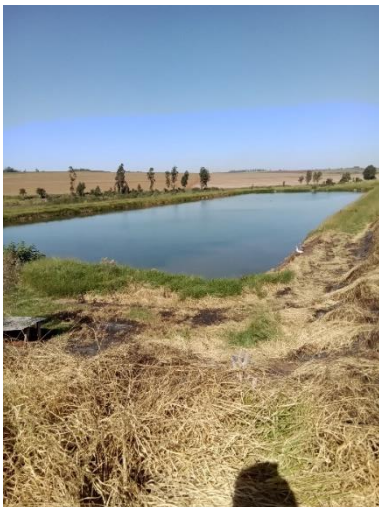
Há vegetais em contato com a água	Normas e procedimentos técnicos pertinentes	Foto 100	Imediato
A lagoa não se encontra em boas condições	NBR 12209/1992	Foto 100	Em até 180 dias
<b>PARÂMETROS E CONTROLE DE EFLUENTE</b>	<b>REFERÊNCIA LEGAL</b>	<b>REGISTRO</b>	<b>PRAZO PARA ADEQUAÇÃO</b>

Foto 100 – Lagoa facultativa

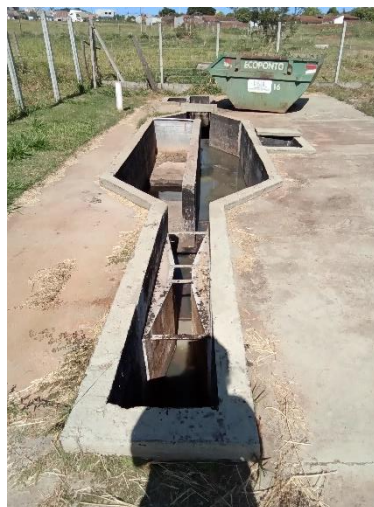
Foto 107 – Caixa de areia e calha Parshall elevatória J. Europa
