**RELATÓRIO TÉCNICO DE
FISCALIZAÇÃO 15/2022
SAAE – MARECHAL
CÂNDIDO RONDON**

**Serviço Autônomo de Água de Esgoto - SAAE Marechal
Cândido Rondon**

**MARINGÁ - PR
AGOSTO/2022**

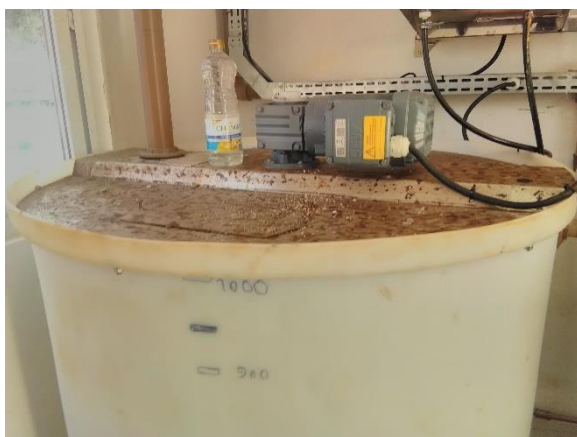
Foto 74 – Tampa de reservatório da UTA 05

- Falta de extintor nas casas de comando (NPT 021/2014 item 5.2.1.11);
- Acesso UTA 001 (sede) sem fechamento (acesso dever ser restrito no local);
- Locais sem revestimento de parede e piso cerâmico (antiderrapante);
- Tampa do reservatório da UTA 05 apresenta oxidação;
- Sem identificação UTA 05 (Art 2o. da Lei Federal 11.445/2007);
- Necessidade de cercar a UTA 05 (ETA) (Art 5.2.3.3 da NBR 12.216/1994);
- Local inadequado para a UTA 03 (Foto 66);
- Sem guarda corpo próximo ao conjunto moto bomba (Art. 5.21.1 da NBR 12216/1992);
- Escada de acesso ao conjunto moto bomba necessitando de adequações (Art. 5.21.1 da NBR 12216/1992);
- Falta de identificação nos processos de tratamento da ETA (Lei Federal 11.445/2007);

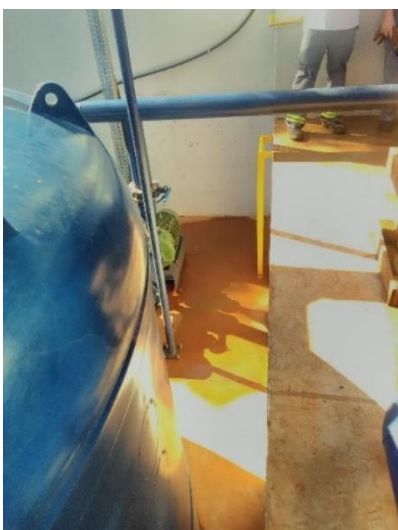
Foto 89 – Sem guarda corpo e escada de acesso ao conjunto moto bomba

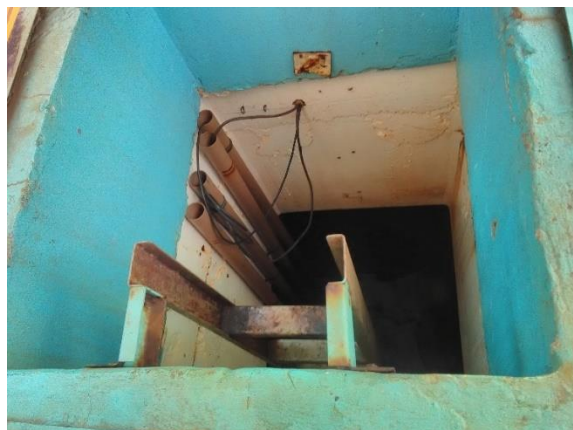
Foto 95 – Abertura de inspeção REN01

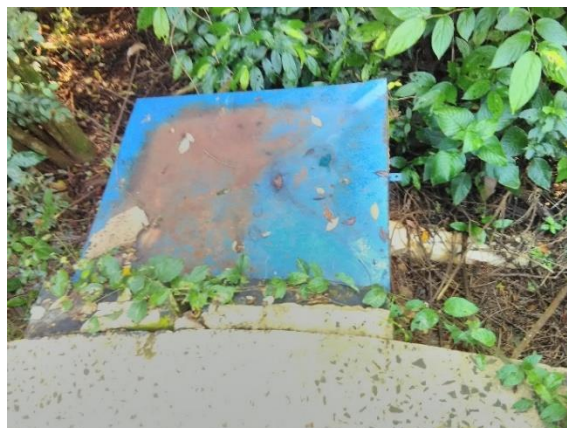
Foto 101 – Extravasador REN 05

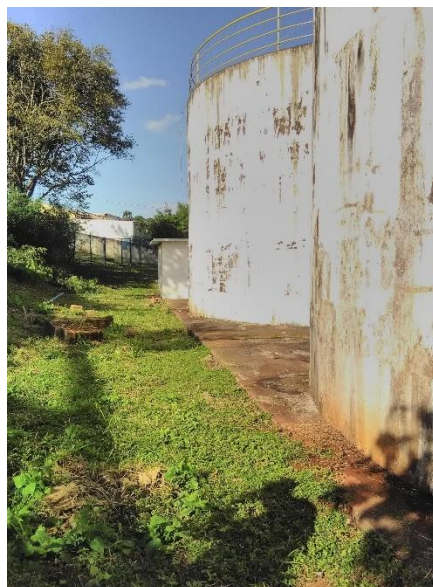
Foto 103 – Células do RAP 04 (lateral)

- Falta tela no extravasador do RAP 04 (Art. 5.14 da NBR 12217/1994);
- RAP's 04 e 01 necessitando manutenção (NBR 12217/1994);
- REL 101 e 105 não estão devidamente isolados (Art. 5.16.8 da NBR 12217/1994);
- REL 105 não está identificado (Art. 2º da Lei Federal 11.445/2007);
- Escada REL 110 não atende os padrões de segurança (Art. 5.16 da NBR 12217/1994);
- Verificou-se a existência de macromedidores no almoxarifado. Deve-se realizar a instalação nos locais onde estão faltando (Art. 5.7 da NBR 12217/1994).

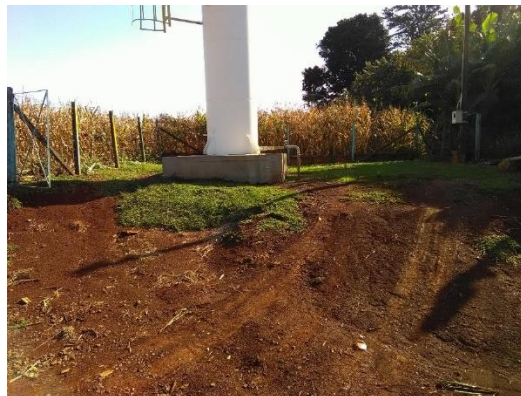
Foto 105 – Isolamento REL 105

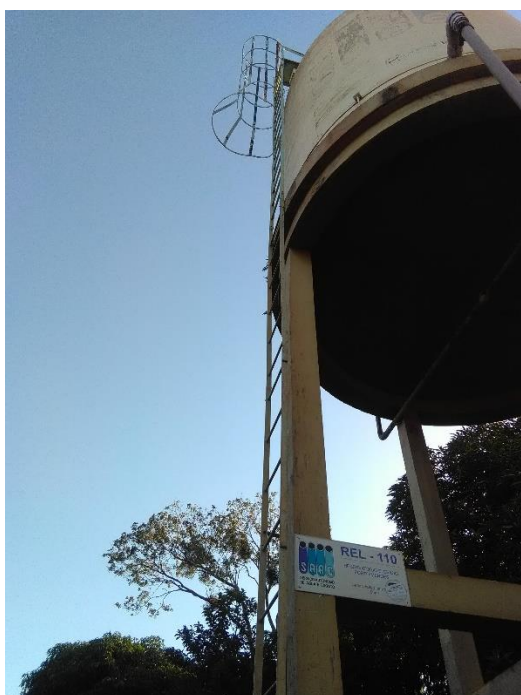
Foto 108 – Escada REL 110

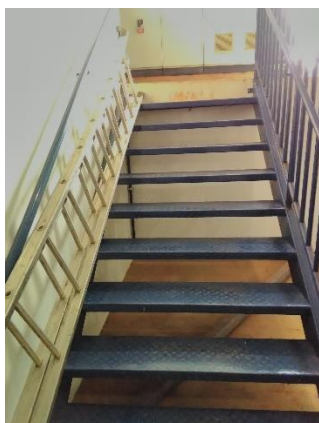
Foto 124 – Escada móvel em acesso as bombas da EAT 02

- Falta de extintor nas elevatórias (NPT 021/2014 item 5.2.1.11);
- Escada obstruída a passagem na EAT 02 - Foto 124 (NR 23 item 23.2.8);
- Necessidade de instalação de tela na abertura da EAT 02 - Foto 125 (Normas e procedimentos técnicos pertinentes);
- Manutenção no cavalete da EAT 02 - Foto 126 (Normas e procedimentos técnicos pertinentes);
- Necessidade de tela mosquiteira nas janelas da EAB 04 (Normas e procedimentos técnicos pertinentes);
- Falta de limpeza na EAB 04 (Normas e procedimentos técnicos pertinentes).

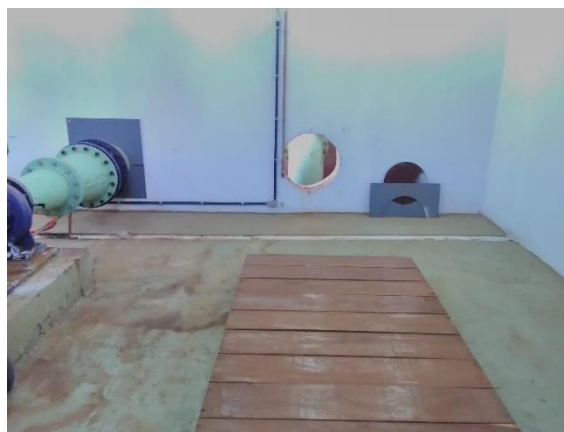
Foto 125 – Abertura na EAT 02

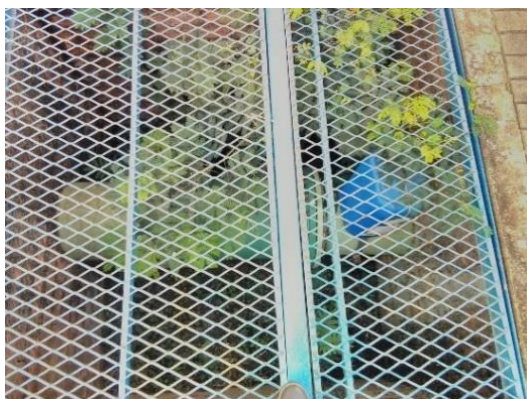
Foto 126 – Cavalete da EAT02

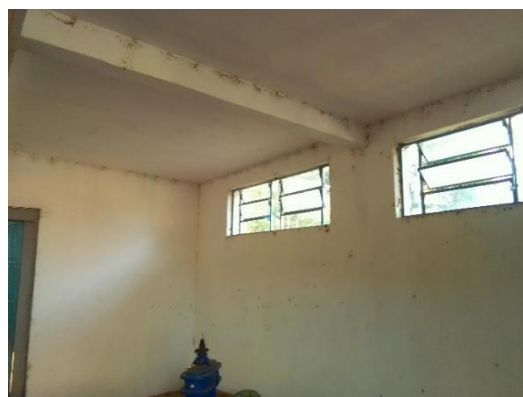
Foto 137 – Janelas sem tela mosquiteira
(teias/insetos em excesso) EAB 004

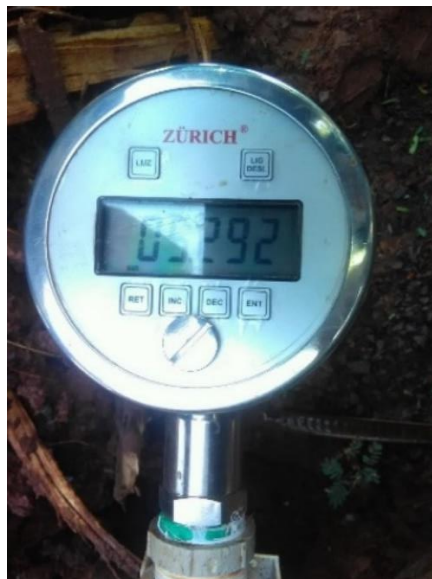
Foto 144 – Medição pressão na rede P02 – $P = 5.29 \text{ bar} = 53.96 \text{ mca}$

- Falta de registro de limpeza e desinfecções periódicas na rede (Portaria 888/2021);
- Pressão nos pontos de fornecimento de água em desacordo com o limite máximo estático (50 mca);
- Falta de Controle de redução de perdas (Lei 14.026/2022).

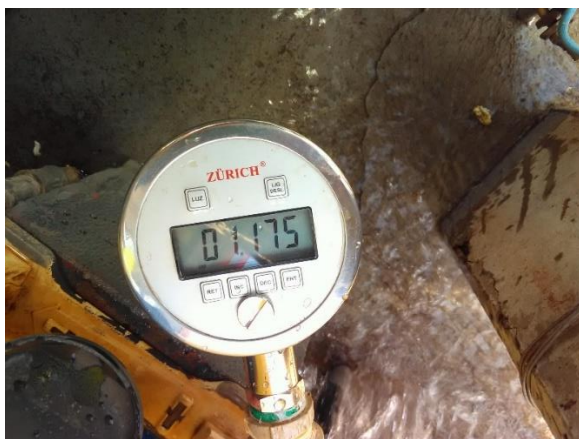
Foto 150 – Medição pressão na rede P04 – P = 1.175 bar = 11.98 mca

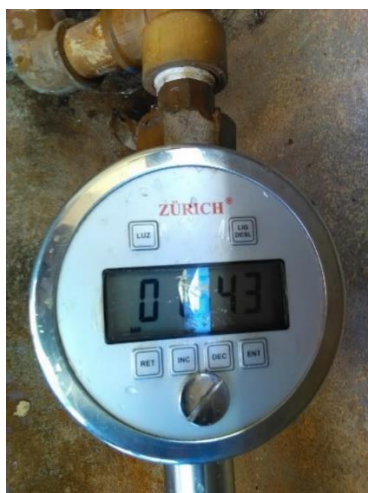
Foto 153 – Medição pressão na rede P05 - P = 1.543 bar = 15.73 mca

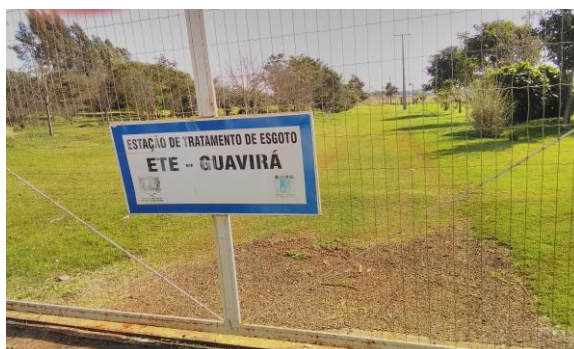
Foto 162 – Identificação ETE

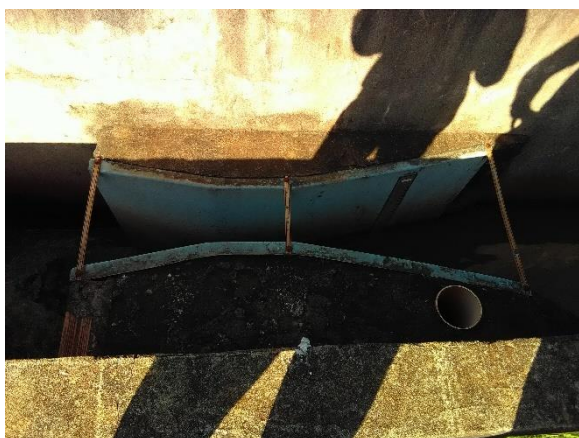
Foto 163 – Medidor de vazão (entrada)

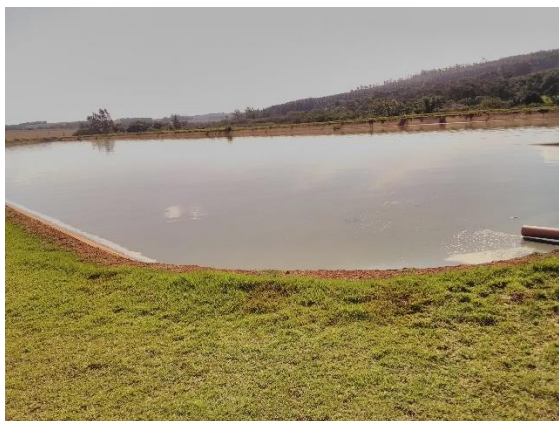
Foto 165 – Lagoa anaeróbia 01

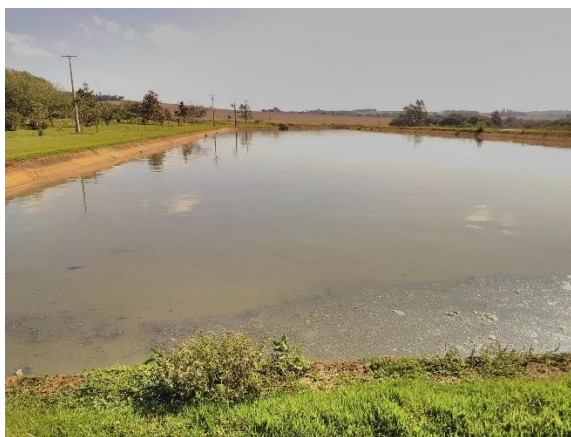
Foto 168 – Lagoa anaeróbia 02

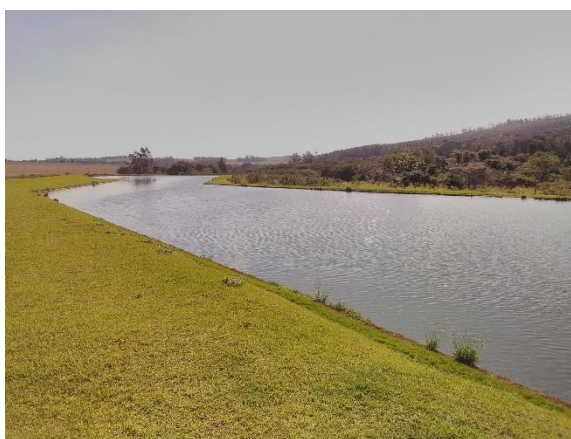
Foto 170 – Lagoa facultativa

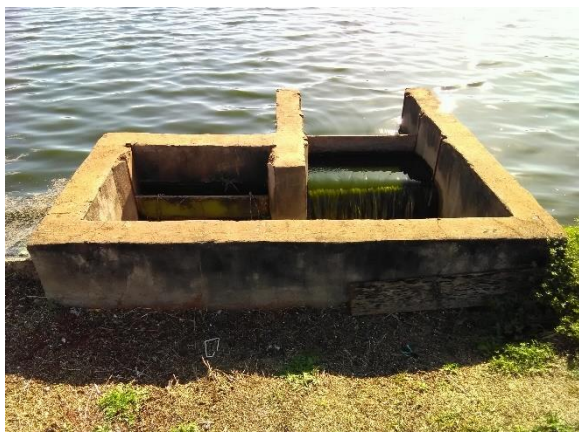
Foto 171 – Saída da lagoa facultativa

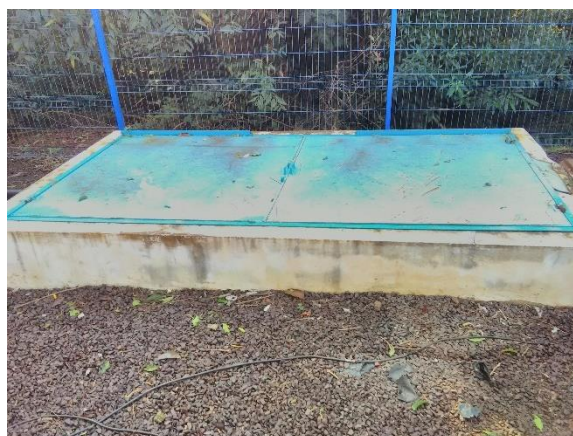
Foto 174 – Abertura inspeção elevatória EEE 001

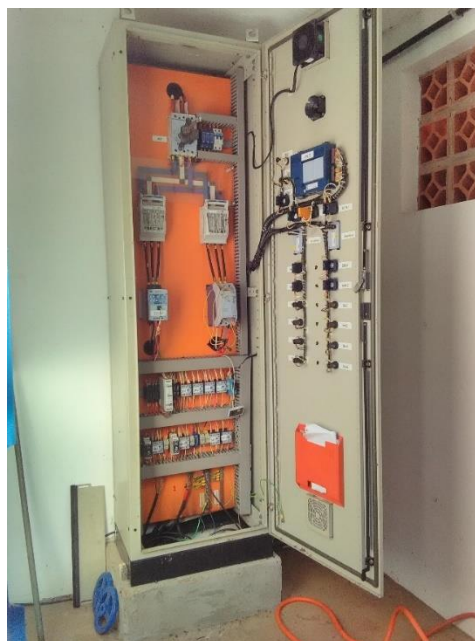
Foto 176 – Quadro de comando EEE 001

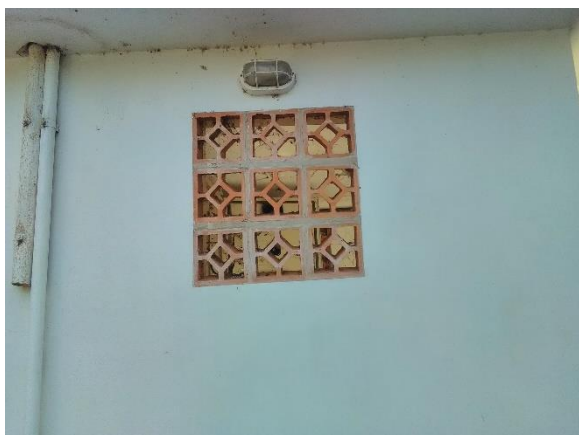
Foto 177 – Abertura iluminação/ventilação
EEE001

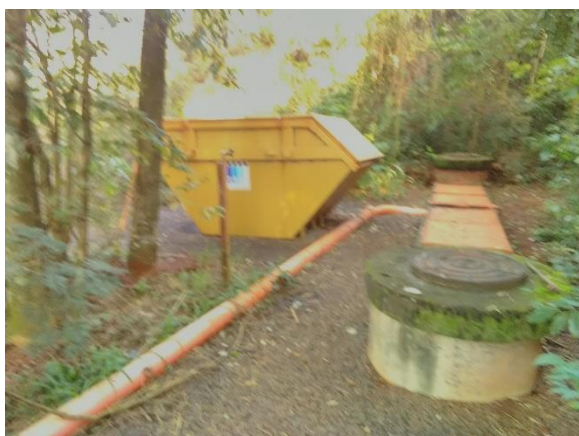
Foto 179 – Caçamba destino para resíduos
EEE 001

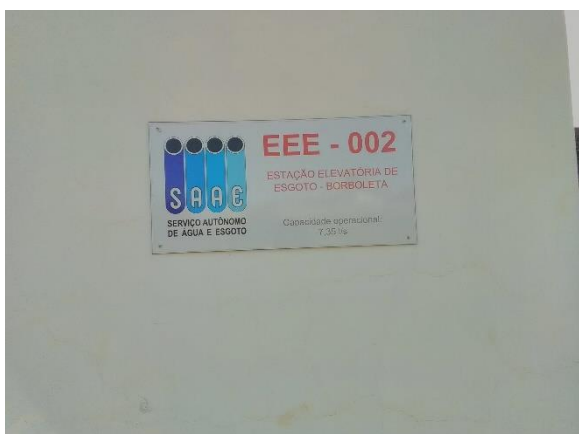
Foto 181 – Identificação EEE 002

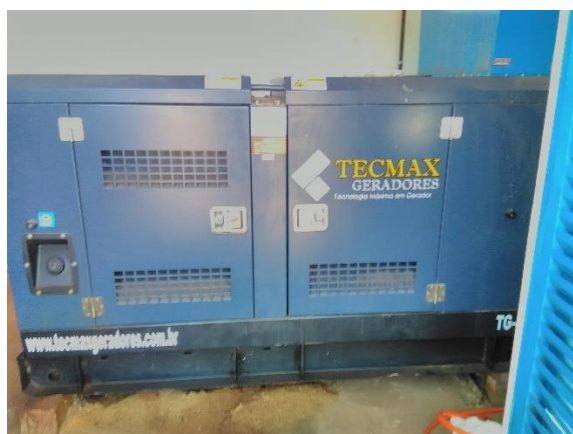
Foto 182 – Gerador EEE 002

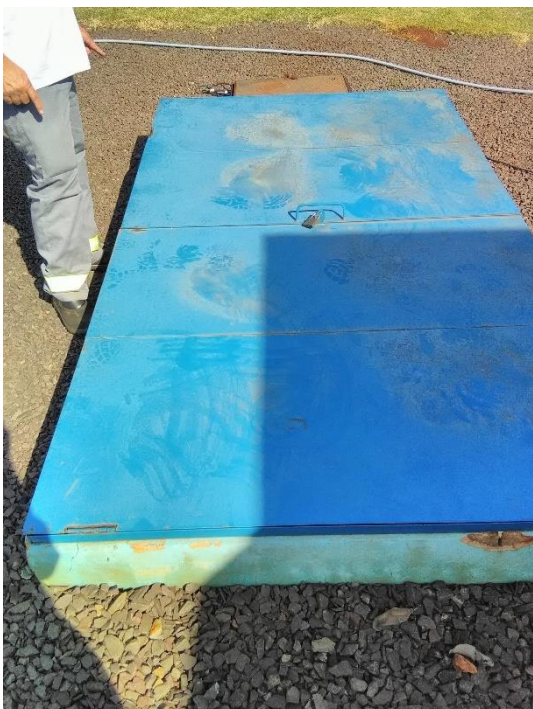
Foto 183 – Abertura inspeção EEE 002

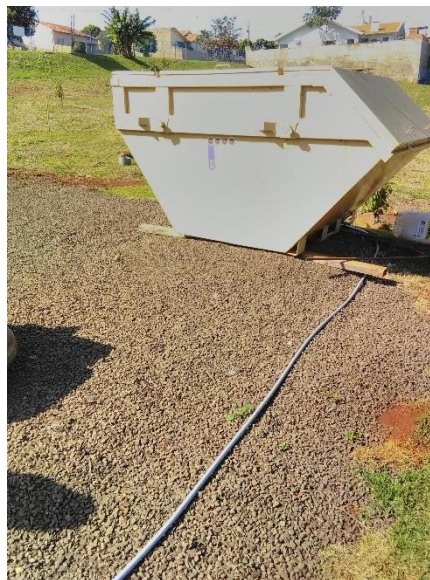
Foto 184 – Caçamba destino para resíduos EEE 002

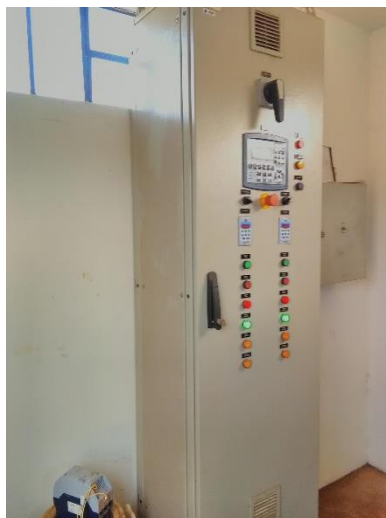
Foto 185 – Frente do quadro de comando EEE 002
