RELATÓRIO TÉCNICO DE FISCALIZAÇÃO
Nº 15/2023

Serviço Autônomo de Água e Esgoto
Marechal Cândido Rondon – SAAE

MARINGÁ - PR
SETEMBRO/2023

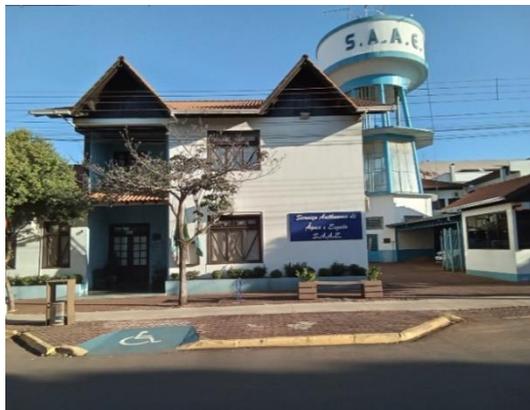
Foto 1 – Fachada do SAAE de Marechal Cândido Rondon

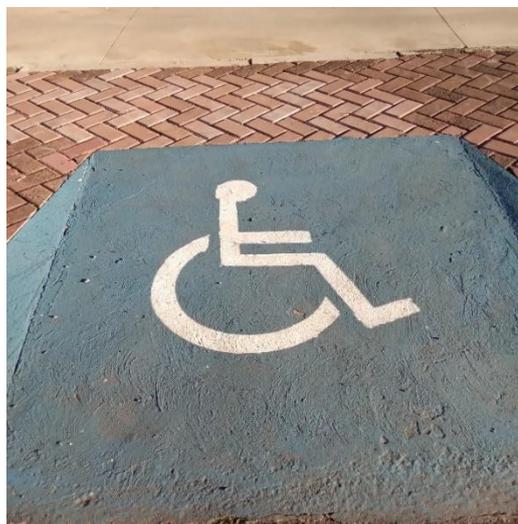
Foto 2 – Calçada com acessibilidade

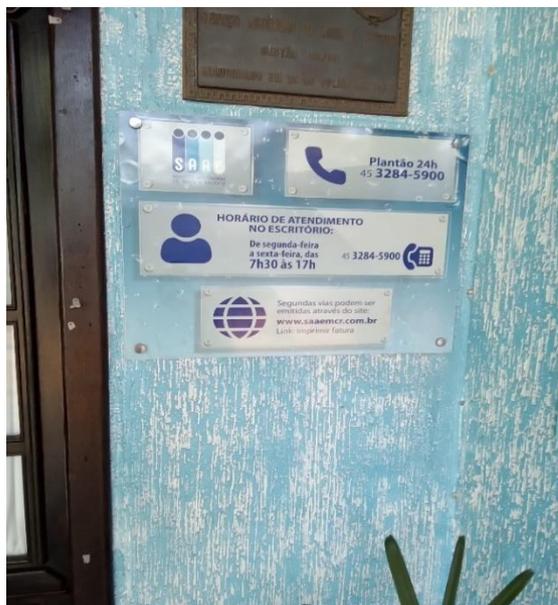
Foto 3 – Porta de entrada com informações e horário de atendimento

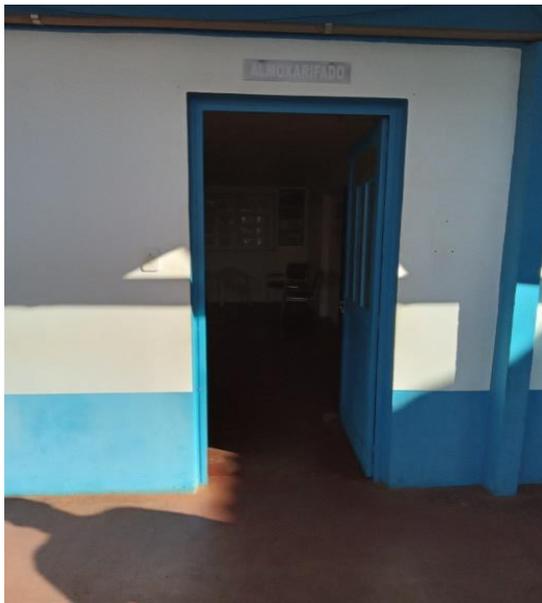
Foto 7 – Identificação almoxarifado

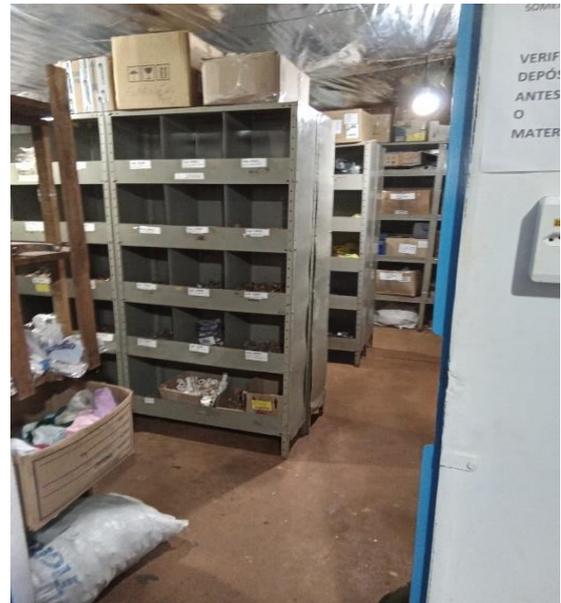
Foto 8 – Almoxarifado

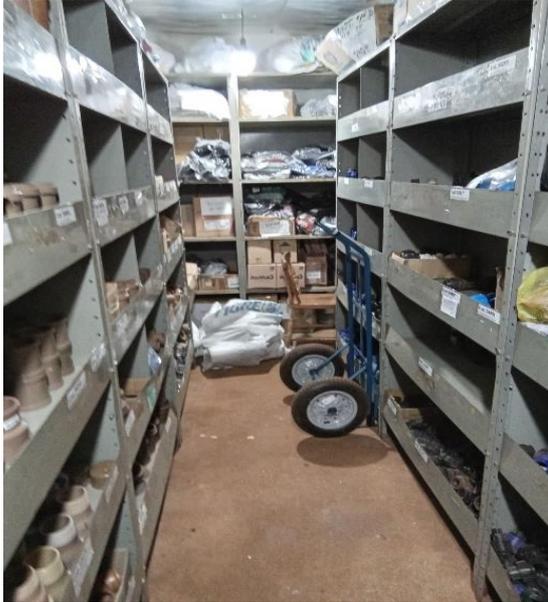
Foto 9 – Almojarifado

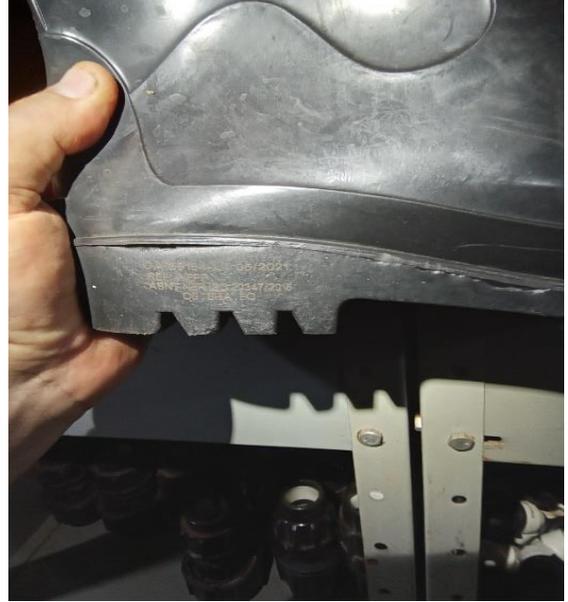
Foto 10 – EPI's

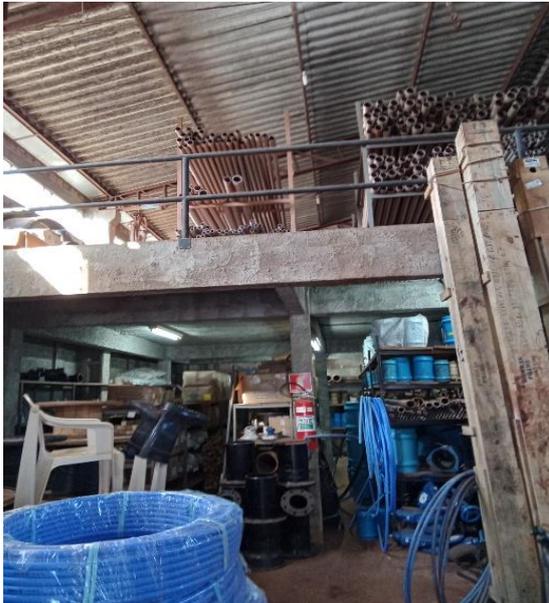
Foto 11 – Estoque de tubulação

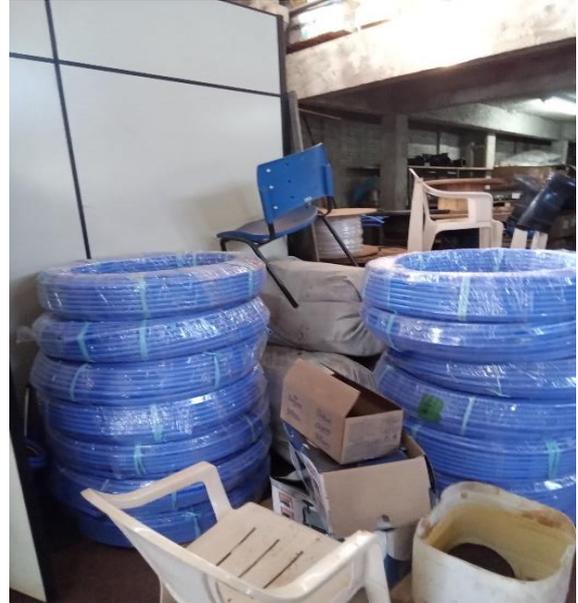
Foto 12 – Estoque de tubulação

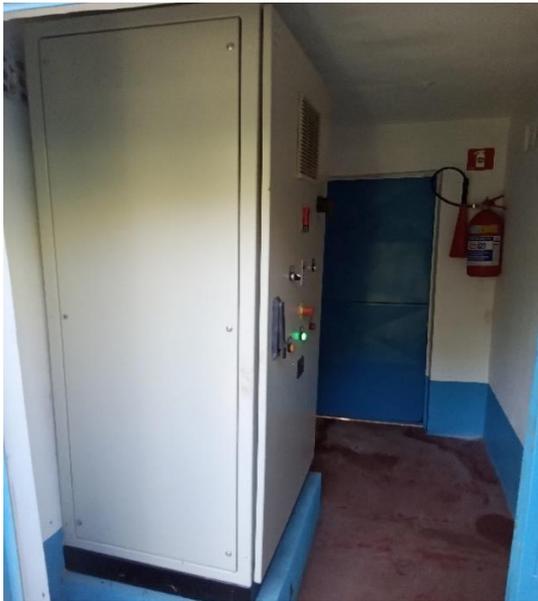
Foto 18 – Quadro de comando 09

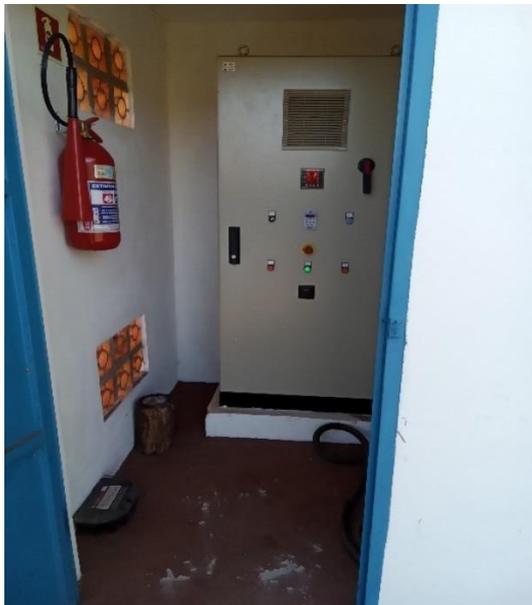
Foto 24 – Quadro de comando poço 10

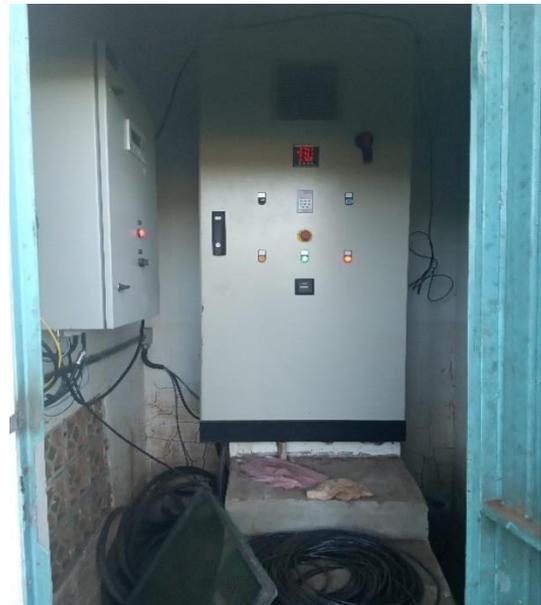
Foto 29 – Quadro de comando poço 14

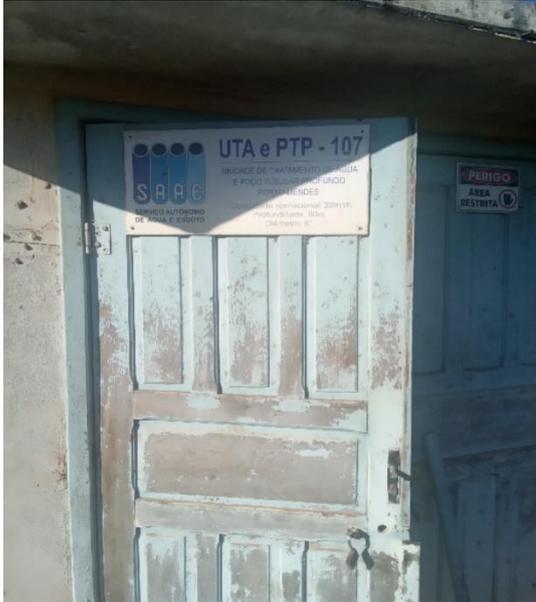
MANANCIAL SUBTERRÂNEO	REFERÊNCIA LEGAL	REGISTRO	PRAZO PARA ADEQUAÇÃO
As instalações não estão em bom estado de conservação	NBR 5674/1999	Foto 30 (Pintura casa de comando)	Em até 180 dias
Inexistência de diagrama unifilar atualizado no quadro com especificações do sistema de aterramento	Art 10.2.3 da NR10 e art 6.4 da NBR 5419/2001	Não foi possível avaliar no momento da visita	Em até 180 dias
Não é realizada limpeza periódica do poço	NBR 12.212/1992	Não identificado	Imediato

Foto 30 – Identificação poço 107

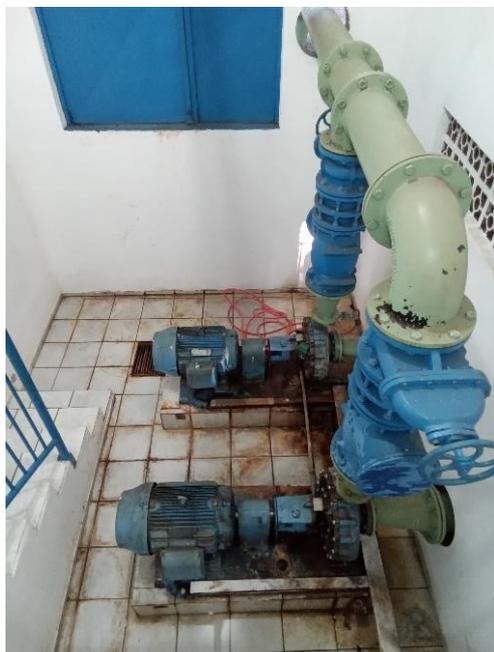
Foto 35 – Conjunto motobomba do REN região I

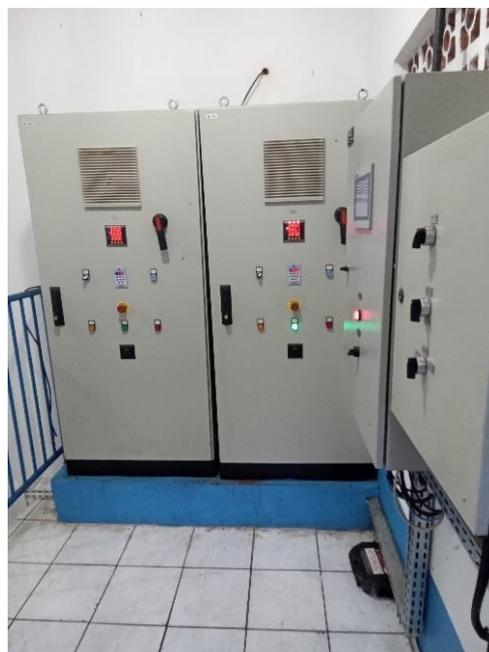
Foto 36 – Quadro de comando elevatória REN

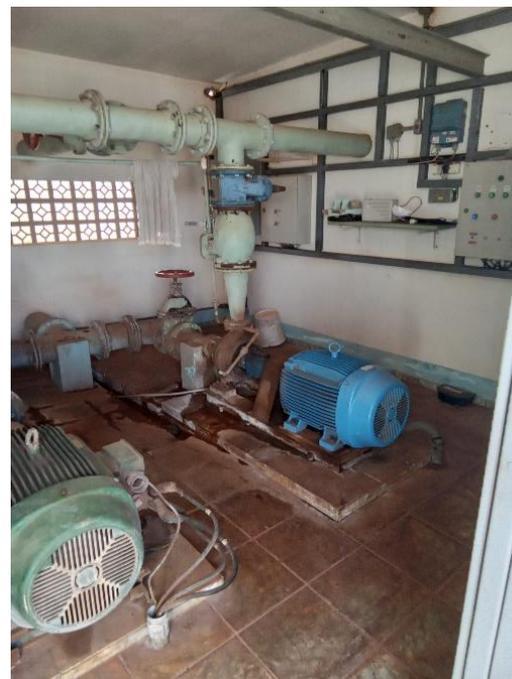
Foto 38 – Conjunto motobomba elevatória 003

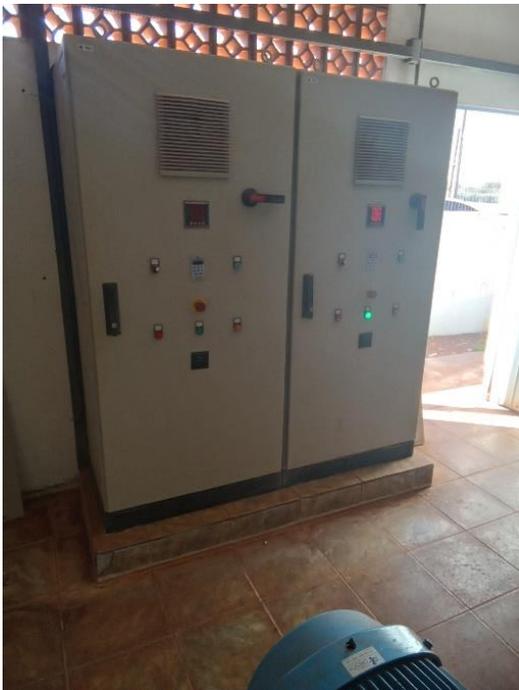
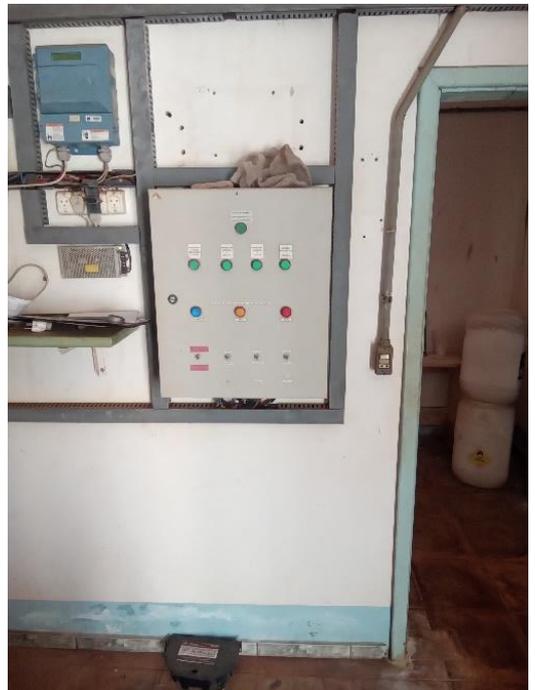
Foto 41 - Quadro de comando elevatória 003

Foto 42 - Quadro de comando elevatória 003

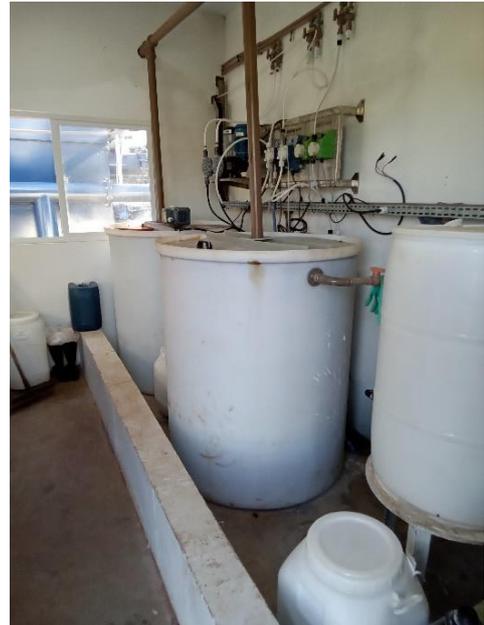
Foto 62 – Casa de química sendo utilizada inadequadamente como depósito

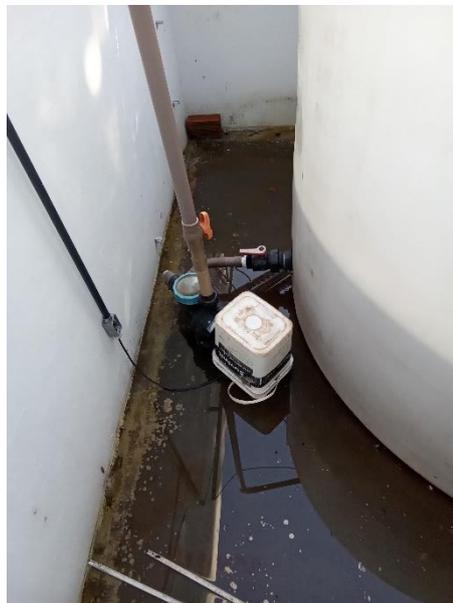
- Acúmulo de água próximo aos tanques (Foto 65);

Foto 65 – Acúmulo de água na ETA

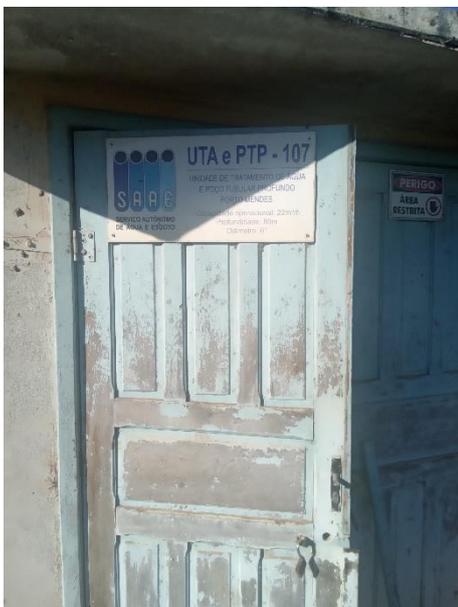
Foto 74 – Identificação UTA 107

NÃO CONFORMIDADES UNIDADE DE TRATAMENTO DE ÁGUA	REFERÊNCIA LEGAL	REGISTRO	PRAZO PARA ADEQUAÇÃO
As condições de limpeza não são boas	Normas e procedimentos técnicos pertinentes	Fotos 74 a 77	Imediato
Ausência de manutenção, limpeza, conservação e segurança	Normas e procedimentos técnicos pertinentes	Fotos 74 a 77	Imediato

- UTA 107 necessita de reforma (Foto 74 a 77).
- Recomenda-se instalação de telas tipo mosquiteira nas aberturas (janelas) para evitar a entrada de insetos.

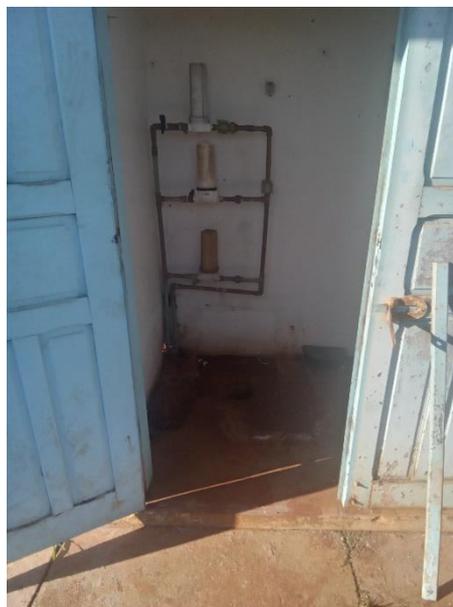
Foto 75 – UTA 107

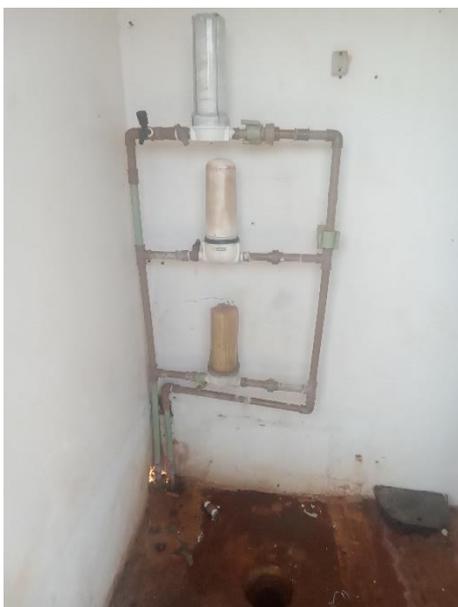
Foto 76 – UTA 107

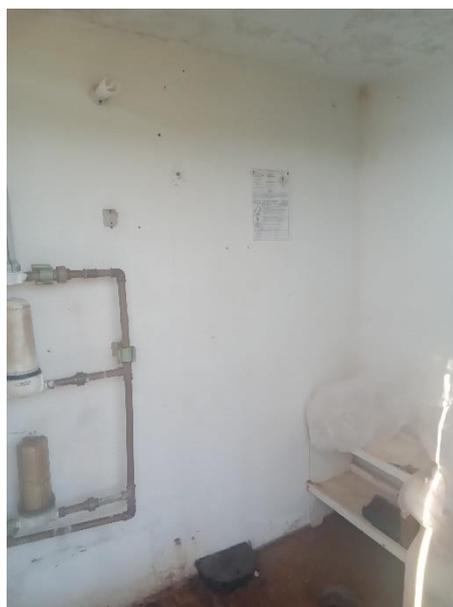
Foto 77 – Local de armazenamento pastilhas de cloro e flúor

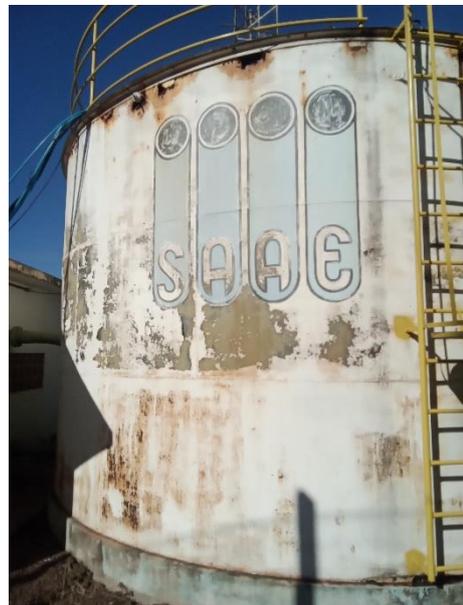
NÃO CONFORMIDADES SISTEMA DE RESEVAÇÃO	REFERÊNCIA LEGAL	REGISTRO	PRAZO PARA ADEQUAÇÃO
Existência de vazamentos aparentes	Art. 2º, XI da Lei Federal 11.445/07	Foto 83, 84 e 85	Em até 180 dias
Limpeza e desinfecção não é feita adequadamente	Art. 5.1 da Anbr 15527/2007	Não identificado	Em até 180 dias
Reservatório não está em boas condições	NBR 12217/1994	Foto 83, 84 e 85	Em até 180 dias
Inexistência de para-raios em reservatórios elevados	Art. 5.16.7 da NBR 12217/1994	Não identificado REL 003 – Foto 79	Em até 180 dias

Foto 85 – RAP 001

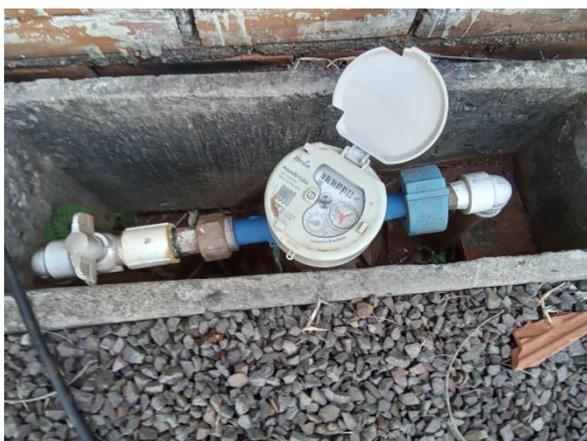
Foto 94 – Identificação hidrômetro P01 (2020)

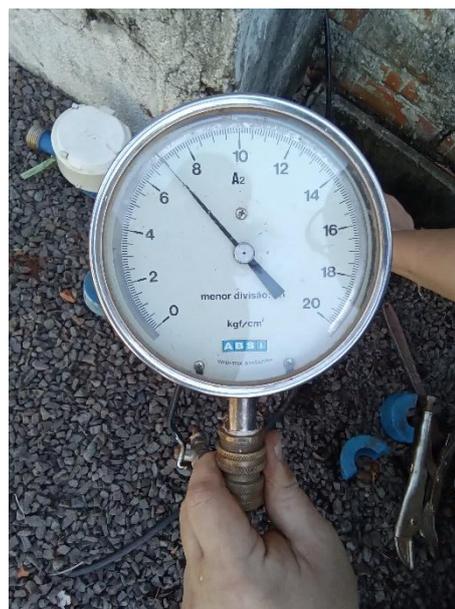
NÃO CONFORMIDADES REDE DE DISTRIBUIÇÃO	REFERÊNCIA LEGAL	REGISTRO	PRAZO PARA ADEQUAÇÃO
Pressão no ponto de fornecimento de água em desacordo com os limites mínimo dinâmico (10 m.c.a) e máximo estático (50 m.c.a)	Art 5.4 da NBR 12218/1994 e art 25 da GM/SM 888/2021	Ponto de medição de pressão 01 – Foto 95	Em até 180 dias

Foto 95 – Medição pressão P01 P = 72,3 m.c.a

- Instalar válvula redutora de pressão nos locais onde pressão for superior a 50 m.c.a (Ponto 01);
- Trocar hidrômetros com mais de cinco anos de uso (Foto 96 e 98).

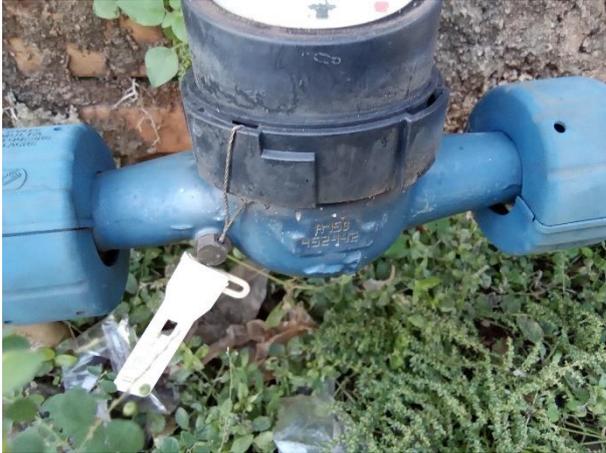
Foto 96 – Identificação hidrômetro P02 (2015)

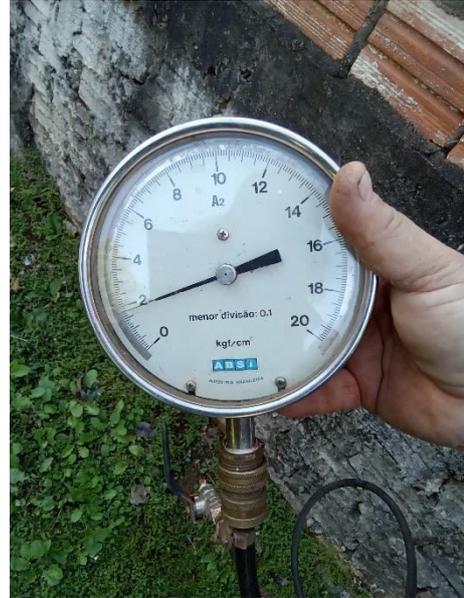
Foto 97 – Medição pressão P02 P = 18,6 m.c.a

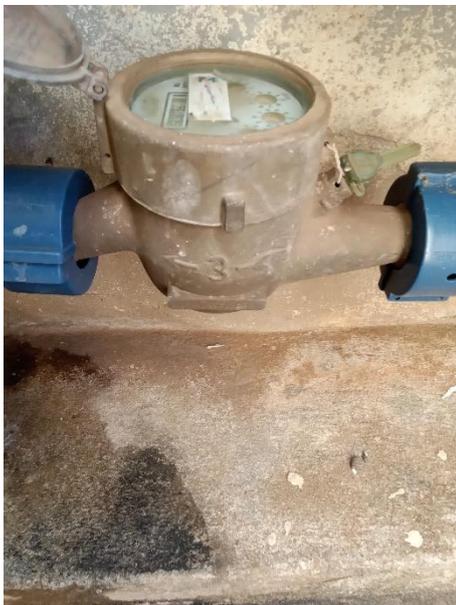
Foto 98 – Identificação hidrômetro P03 (2007)

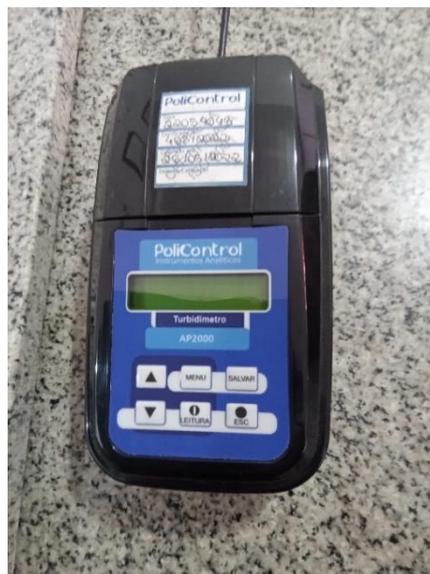
Foto 101 – Turbidímetro, fora do prazo de calibração (26/05/2023)
