**RELATÓRIO TÉCNICO DE
FISCALIZAÇÃO 17/2022
SAMAE – BOA VENTURA
DE SÃO ROQUE**

**Serviço Municipal de Água e Esgoto de
Boa Ventura de São Roque - SAMAE**

**MARINGÁ - PR
SETEMBRO/2022**

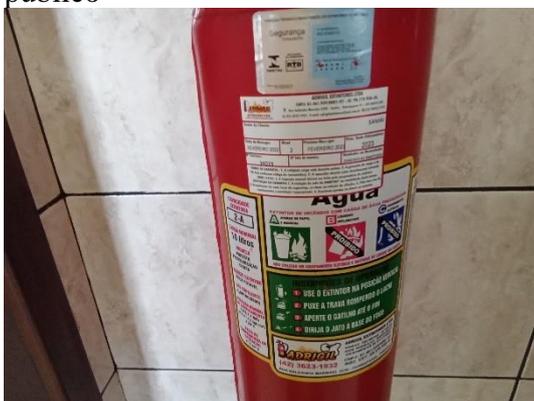
Foto 3 - Extintor área de atendimento ao público

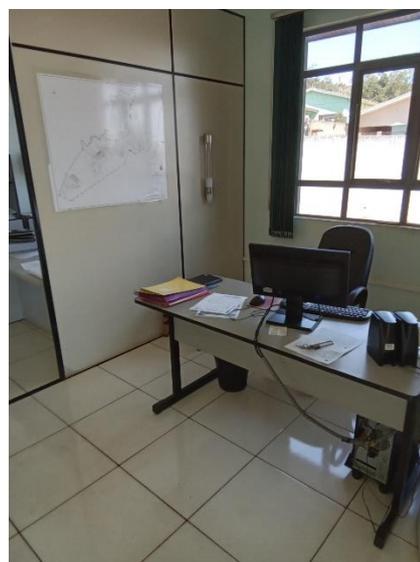
Inexistência de procedimentos regulamentados em casos de ressarcimentos (prazos, avisos, acordos, etc)	Conforme regulamento aplicável ao prestador		Em até 90 dias
Não existência procedimentos regulamentados em caso de fraudes/ligações clandestinas	Conforme regulamento aplicável ao prestador		Em até 90 dias
Não foi dada publicidade à qualidade da água distribuída nos termos da legislação	Conforme regulamento aplicável ao prestador	Foto 9	Imediato
Não atendimento às condições gerais de prestação de serviços de abastecimento de água e esgotamento sanitário	Art. 2º, XI da Lei Federal nº 11.445/07	Constatação com usuário	Até Em até 90 dias
Não responder a reclamações adequadamente	Art. 5º, caput, VI da Lei Federal nº 13.460/2017	Constatação usuários	Imediato
Não dispor de estrutura adequada de atendimento aos usuários	Art. 5º, caput, X da Lei Federal nº 13.460/2017	Foto 4 (cadeiras para usuários)	Em até 180 dias

Não dispor de atendimento preferencial	Art. 5º, caput, III da Lei Federal nº 13.460/2017	Foto 4	Em até 90 dias
Não disponibilizar manual ou regulamento de prestação dos serviços no atendimento ao usuário	Art. 6º, caput, VI da Lei Federal nº 13.460/2017		Em até 90 dias
Não dar publicidade da tabela de preços públicos	Art. 6º, caput, VI da Lei Federal nº 13.460/2017		Imediato
Não realizar aferição de hidrômetros	Conforme regulamento aplicável ao prestador		Em até 90 dias
Não possuir dispositivos para identificação de duplicidade de pagamentos	Conforme regulamento aplicável ao prestador		Em até 90 dias
Não dar publicidade sobre interrupções programadas	Art. 17, §2º do Decreto Federal nº 7.217/2010		Imediato
Não comunicar ao ORCISPAR interrupções no abastecimento de água	Art. 17, §2º do Decreto Federal nº 7.217/2010		Imediato
Não disponibilizar Código de Defesa do Consumidor dos serviços no atendimento ao usuário	Art. 1º da Lei Federal nº 12.291/2010		Imediato

Foto 4 – Atendimento ao público

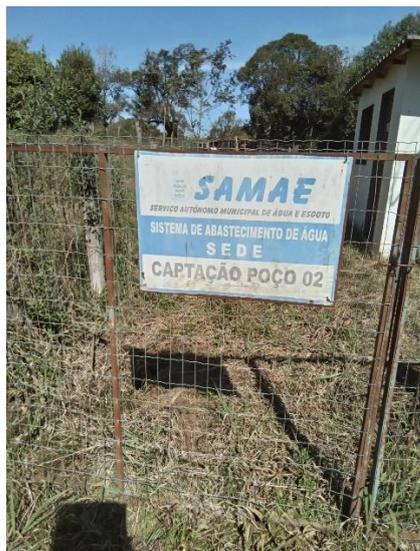
NÃO CONFORMIDADES	REFERÊNCIA LEGAL	REGISTRO	PRAZO PARA ADEQUAÇÃO
A área não está devidamente cercada	Art. 2º, XI da Lei Federal 11.445/07	Foto 11	Em até 180 dias
As instalações não estão em bom estado de conservação	NBR 5674/1999	Fotos 11, 13, 14 e 15	Em até 180 dias
Ausência de extintor	Art. 10.9 da NR 10, art 23.1 da NR 23 e Art 5.2.1.1 da NPT 021/2014 do Corpo de Bombeiros do Paraná		Imediato
Ausência de tomada de água para coleta de água bruta	Art. 4.2 da NBR 12.212/1992		Imediato
Ausência de macromedidor	Art 4.2 da NBR da NBR 12.212/1992		Em até 240 dias

Foto 11 – Identificação Poço 2

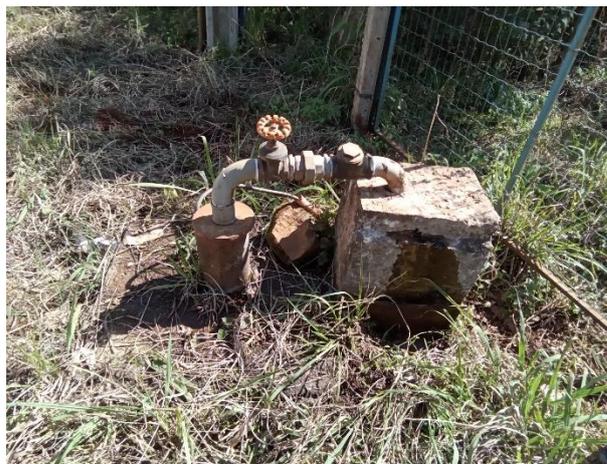
Foto 12 – Poço 2

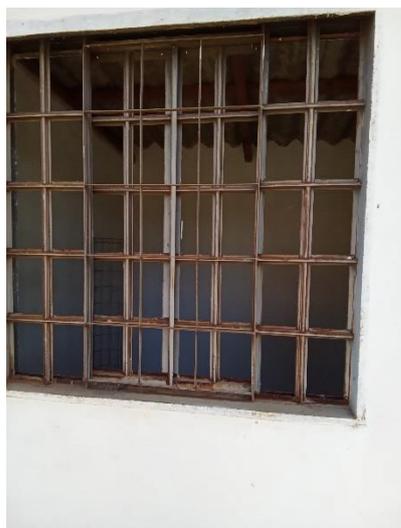
As instalações elétricas não são adequadas	NBR 5410/1997 e NBR 5410/1997	Sem aterramento e IDR	Em até 180 dias
As instalações elétricas não estão em bom estado de conservação	NBR 5410/1997 e NBR 5410/1997		Em até 180 dias
Inexistência de registros das manutenções realizadas no quadro e demais itens pertencentes a parte elétrica	NBR 5419/2001 e NBR 5410/1997		Imediato
Inexistência de registros das manutenções realizadas no quadro e demais itens pertencentes a parte elétrica	NBR 5419/2001 e NBR 5410/1997		Imediato
Inexistência de diagrama unifilar atualizado no quadro com especificações do sistema de aterramento	Art 10.2.3 da NR10 e art 6.4 da NBR 5419/2001		Em até 180 dias
As instalações não estão em bom estado de conservação.	NBR 5674/1999		Em até 180 dias
Falta de registros de manutenções na casa de comando	NBR 15.575/2021		Em até 180 dias
Ausência de manutenção, limpeza, conservação e segurança	Normas e procedimentos técnicos pertinentes	Fotos 13, 14 e 15	Imediato

Foto 13 – Janela casa de comando poço 2

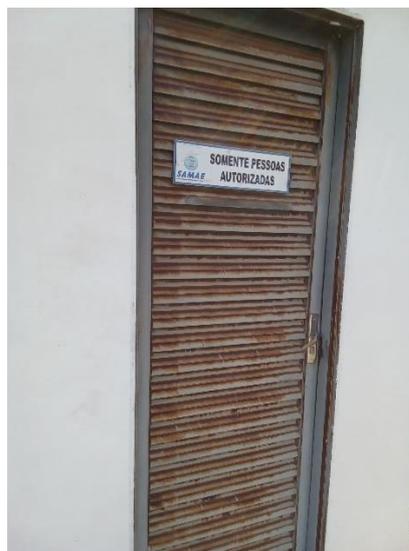
Foto 14 – Porta casa de comando poço 2

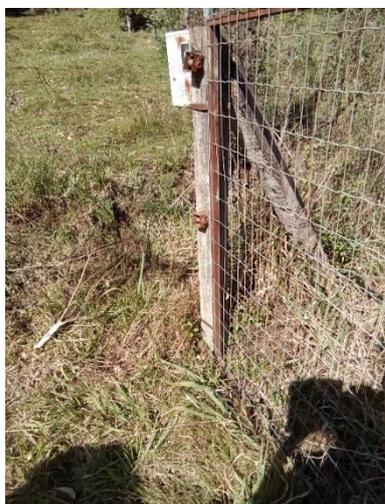
Foto 15 – Portão danificado poço 2

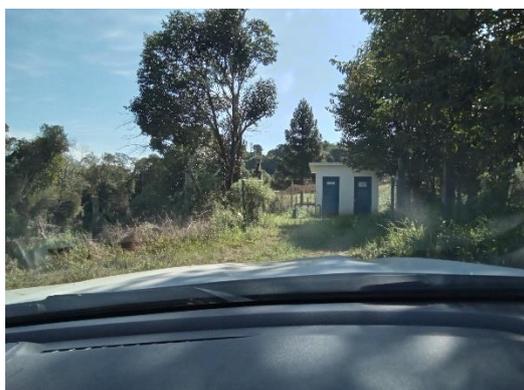
Foto 27 – Portão de acesso poço 2 danificado

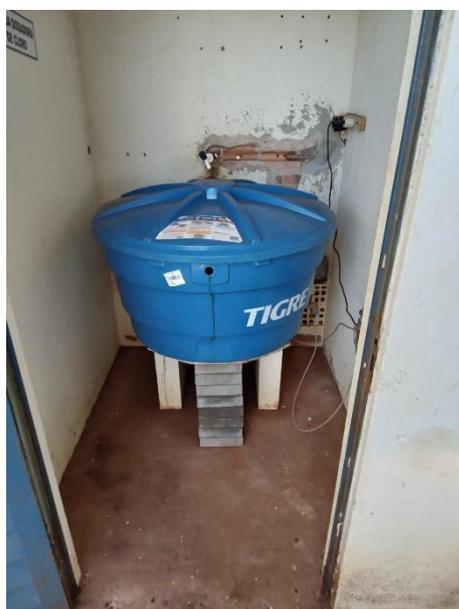
Foto 55 – Reservatório cloro UTA Vila Rural – com abertura

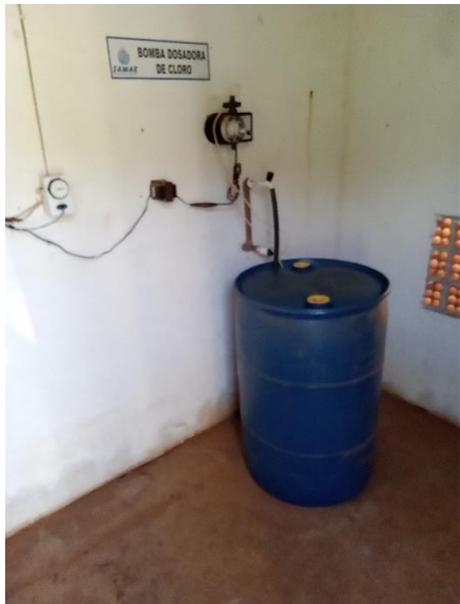
Foto 59 – Foto Bomba dosadora de cloro UTA Cristo Rei

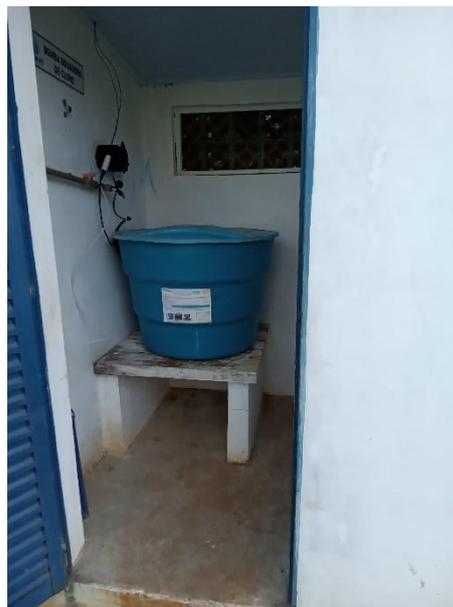
Foto 66 – Bomba dosadora UTATerra Santa

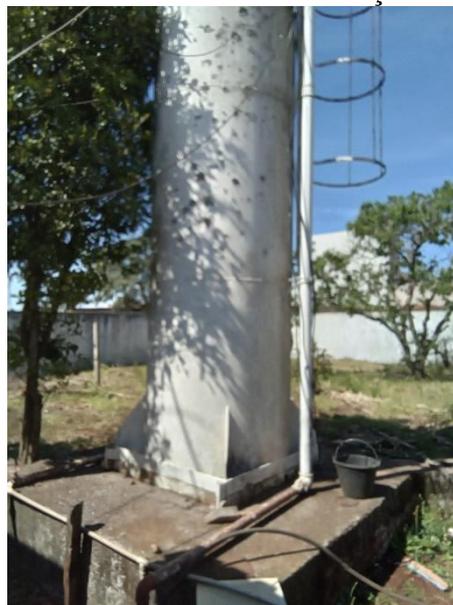
Foto 67 – Falta de identificação REL sede

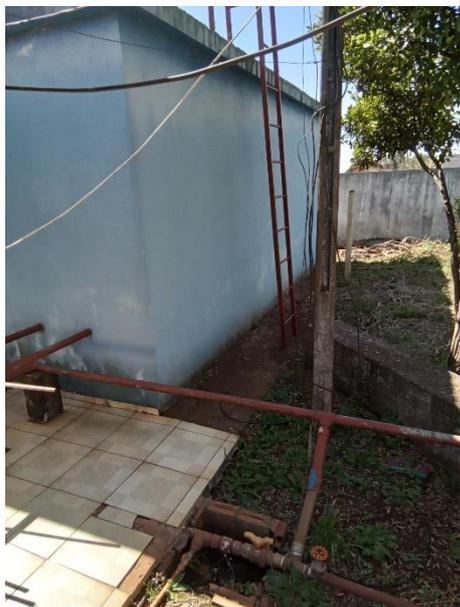
Foto 68 – Escada de acesso RAP sede

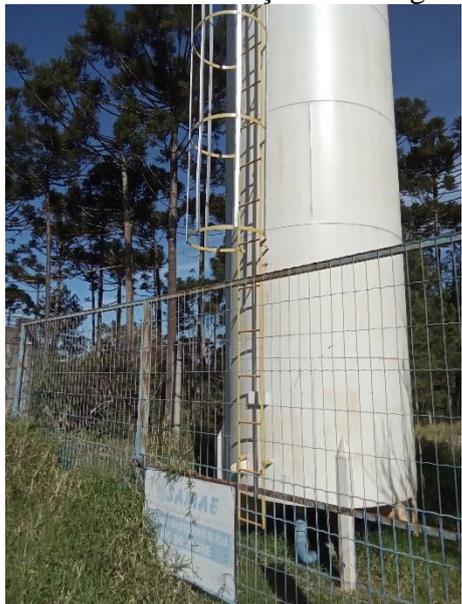
Foto 72 – Identificação REL Tigre

NÃO CONFORMIDADES	REFERÊNCIA LEGAL	REGISTRO	PRAZO PARA ADEQUAÇÃO
Não há medidor de nível. Não é feito acompanhamento e anotação	Art. 5.15.1 da NBR 12217/1994		Imediato
Inexistência de para-raios em reservatórios elevados	Art. 5.16.7 da NBR 12217/1994		Em até 180 dias
Existência de locais sem guarda-corpos ou escadas ou em situação inadequada	Art. 5.16 da NBR 12217/1994		Em até 180 dias
Não há macromedição (saída e/ou entrada)	Art. 5.7 da NBR 12217/1994		Em até 240 dias
Limpeza (falta de roçada)	-	Foto 72	-

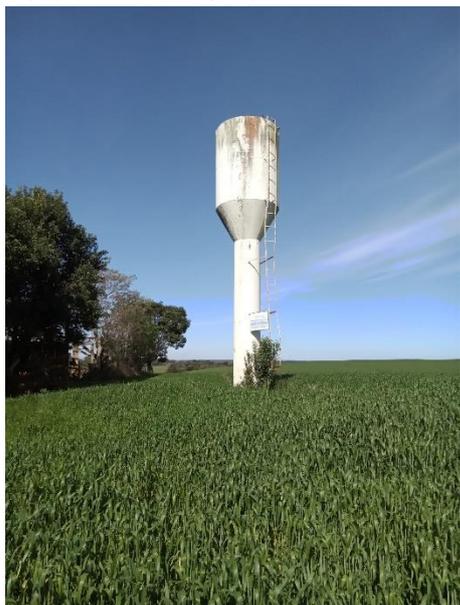
Foto 74 – REL sítio

NÃO CONFORMIDADES	REFERÊNCIA LEGAL	REGISTRO	PRAZO PARA ADEQUAÇÃO
A área não é isolada (perímetro de segurança)	Art. 5.16.8 da NBR 12217/1994	Foto 74	Em até 180 dias
A área não é sinalizada (identificando a finalidade)	Art. 2º da Lei Federal 11.445/07	Foto 74	Em até 180 dias
Existência de locais sem guarda-corpos ou escadas ou em situação inadequada	Art. 5.16 da NBR 12217/1994	Foto 74	Imediato
Ventilação está inadequada	Art. 5.14 da NBR 12217/1994		Em até 180 dias
Não há medidor de nível. Não é feito acompanhamento e anotação	Art. 5.15.1 da NBR 12217/1994		Imediato
Inexistência de para-raios em reservatórios elevados	Art. 5.16.7 da NBR 12217/1994		Em até 180 dias
Não há macromedição (saída e/ou entrada)	Art. 5.7 da NBR 12217/1994		Em até 240 dias

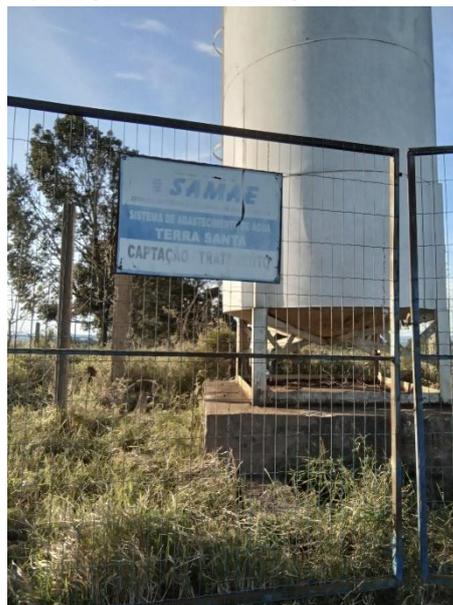
Foto 75 – REL Terra Santa

NÃO CONFORMIDADES	REFERÊNCIA LEGAL	REGISTRO	PRAZO PARA ADEQUAÇÃO
Não há medidor de nível. Não é feito acompanhamento e anotação	Art. 5.15.1 da NBR 12217/1994		Imediato
Inexistência de para-raios em reservatórios elevados	Art. 5.16.7 da NBR 12217/1994		Em até 180 dias
Não há macromedição (saída e/ou entrada)	Art. 5.7 da NBR 12217/1994		Em até 240 dias
Limpeza (falta de roçada)	-	Foto 75	-

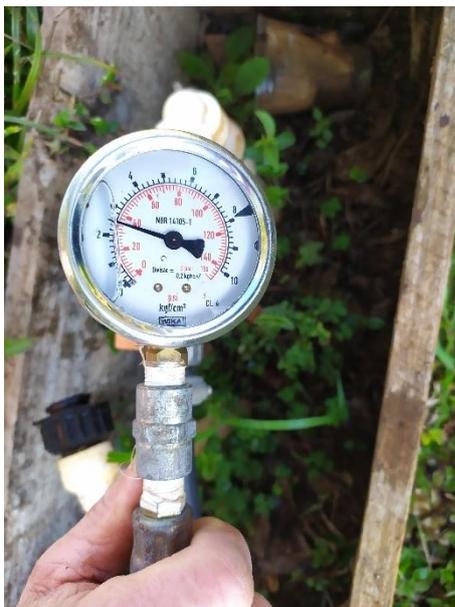
Foto 85 – Medição pressão na rede P01 – P = 35 mca

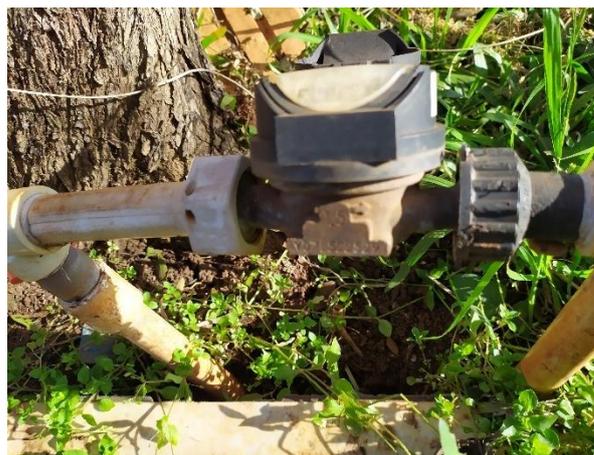
Foto 87 – Identificação hidrômetro P02

NÃO CONFORMIDADES	REFERÊNCIA LEGAL	REGISTRO	PRAZO PARA ADEQUAÇÃO
Não há válvulas de manobra para setorização	NBR 12218/1994		Em até 240 dias
Não há válvulas de descarga nas pontas de rede	Art. 5.10 da NBR 12218/1994		Em até 240 dias
Sem limpeza e desinfecção da rede (deve ser com laudo)	NBR 12218/1994 e GM/SM 888/2021		Imediato
Não há controle de redução de perdas	Lei 14.026/2022		Em até 365 dias
Pressão no ponto de fornecimento de água em desacordo com os limites mínimo dinâmico (10 mca) e máximo estático (50 mca)	Art 5.4 da NBR 12218/1994 e art 25 da GM/SM 888/2021	Fotos 88 e 91	Em até 180 dias
*Hidrômetro com mais de cinco anos de uso	-	Foto 87	-

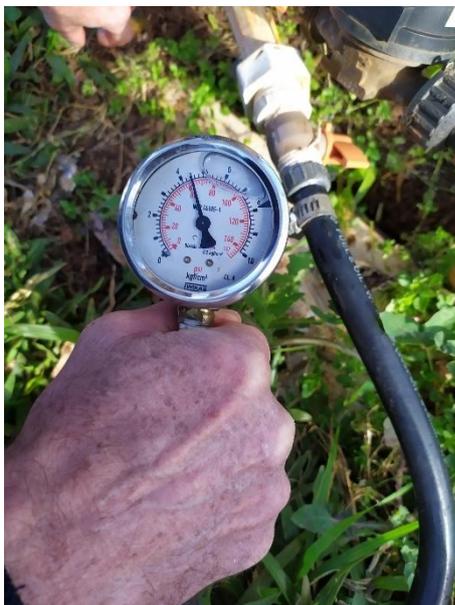
Foto 88 – Medição pressão na rede P02 = 63 mca

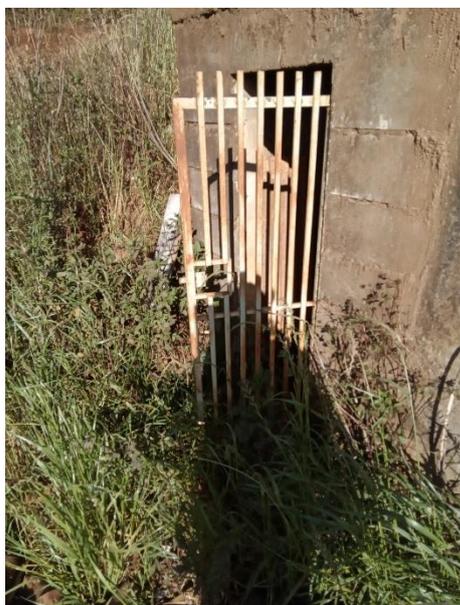
Foto 92 – Acesso a válvula redutora de pressão – VRP
(Vila Luz)

- Nota: * Efetuar manutenção corretiva no portão de acesso da VRP da Vila Luz;
*Efetuar manutenções corretivas e preventivas na VRP's;
*Efetuar limpeza dos locais onde se encontram as VRP's (roçada);

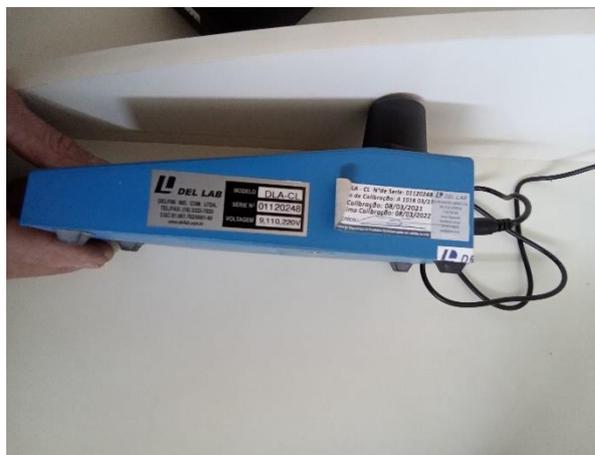
Foto 97 -
(08/03/2021)

NÃO CONFORMIDADES LABORATÓRIO	REFERÊNCIA LEGAL	REGISTRO	PRAZO PARA ADEQUAÇÃO
GERAL			
A área não é sinalizada (identificando a finalidade)	Art. 2º, XI da Lei Federal 11.445/07		Imediato
A aferição dos equipamentos não está vigente	Portaria GM/SM 5/2017 alterada pela	Fotos 97 e 100	Imediato

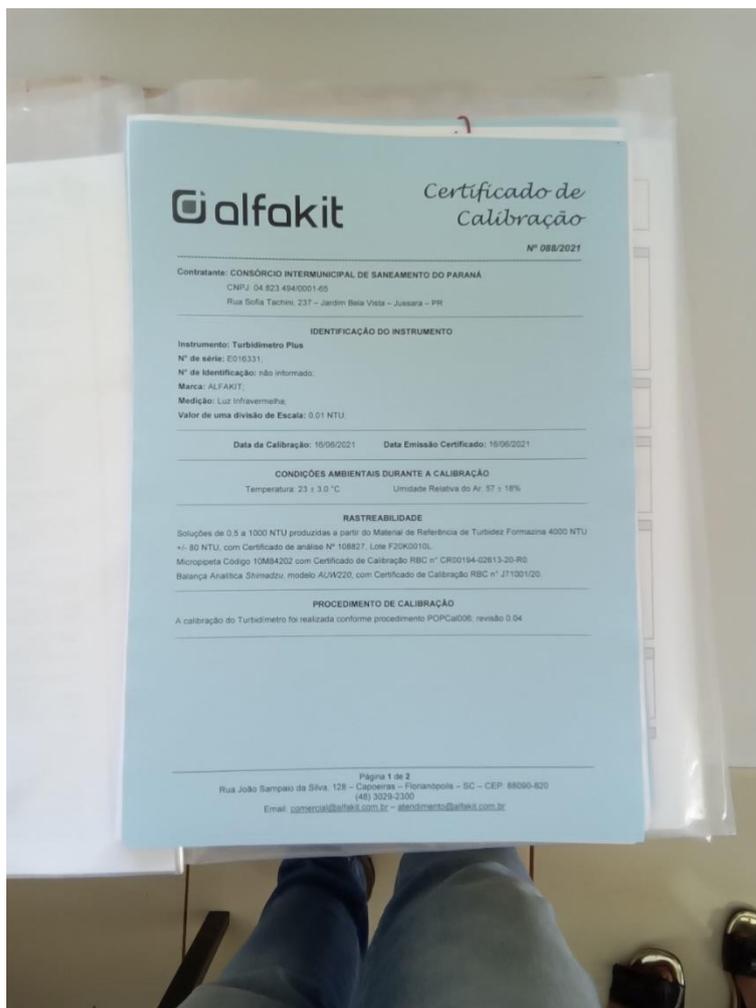
Foto 101 – Certificado de calibração turbidímetro (Validade: 16/06/2022)

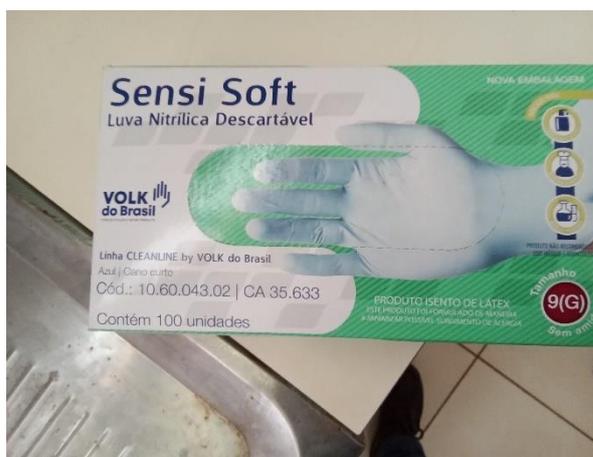
Foto 103 – Validade luvas (março/2026)
