**RELATÓRIO TÉCNICO DE  
FISCALIZAÇÃO 20/2022**

**SAAE – SERVIÇO  
AUTÔNOMO DE ÁGUA E  
ESGOTO**

**Serviço Autônomo de Água e Esgoto**  
**Santa Isabel do Ivaí - SAAE**

**MARINGÁ - PR**  
**NOVEMBRO/2022**

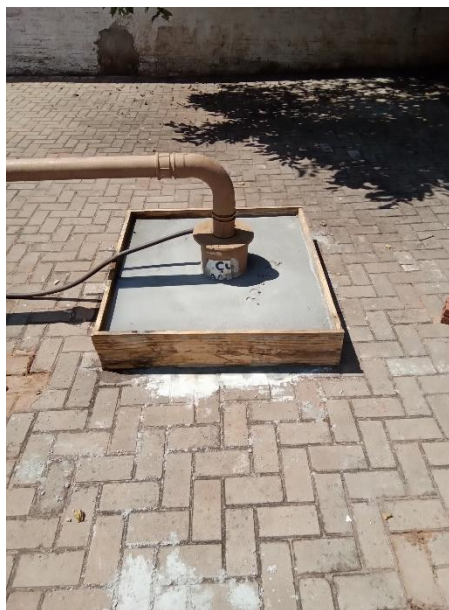
Foto 16 – Quadro de comando poços 1, 4 e 7 (sede)      Foto 17 – Poço 1 (sede)

<b>NÃO CONFORMIDADES</b>	<b>REFERÊNCIA LEGAL</b>	<b>REGISTRO</b>	<b>PRAZO PARA ADEQUAÇÃO</b>
Ausência de identificação da área (conforme outorga IAT)	Art. 2º, XI da Lei Federal 11.445/07	Foto 17	Imediato
Inexistência de registros das manutenções realizadas no quadro e demais itens pertencentes a parte elétrica	NBR 5419/2001 e NBR 5410/1997		Imediato

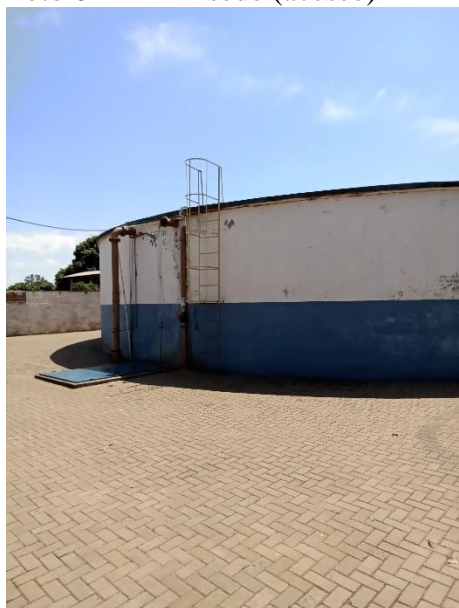
<b>NÃO CONFORMIDADES</b>	<b>REFERÊNCIA LEGAL</b>	<b>REGISTRO</b>	<b>PRAZO PARA ADEQUAÇÃO</b>
A área não é sinalizada (identificando a finalidade)	Art. 2º da Lei Federal 11.445/07	Foto 61	Em até 180 dias
Existência de locais sem guarda-corpos ou escadas ou em situação inadequada	Art. 5.16 da NBR 12217/1994	Foto 61	Imediato
Não há macromedição (saída e/ou entrada)	Art. 5.7 da NBR 12217/1994		Em até 240 dias

Foto 61 – RAP sede (acesso)

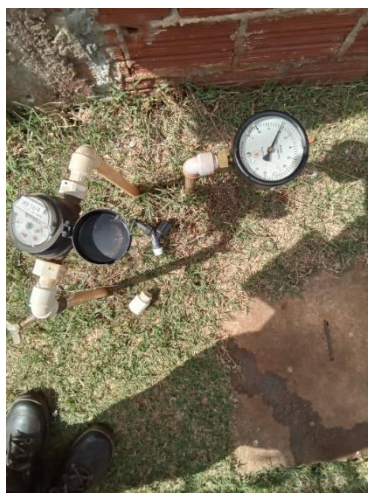
Foto 72 – Medição pressão na rede P01 P = 20.66 mca

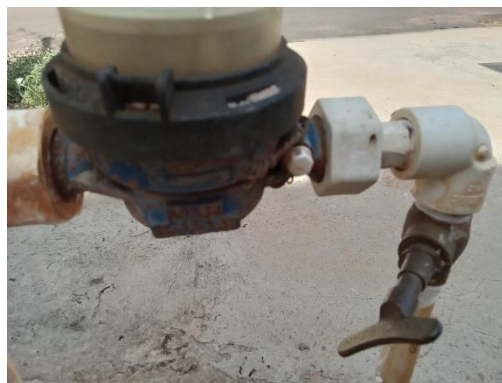
Foto 74 – Identificação hidrômetro

Nota: \* Recomendação: substituir hidrômetros com mais de cinco anos de uso (Foto 74 e 77).

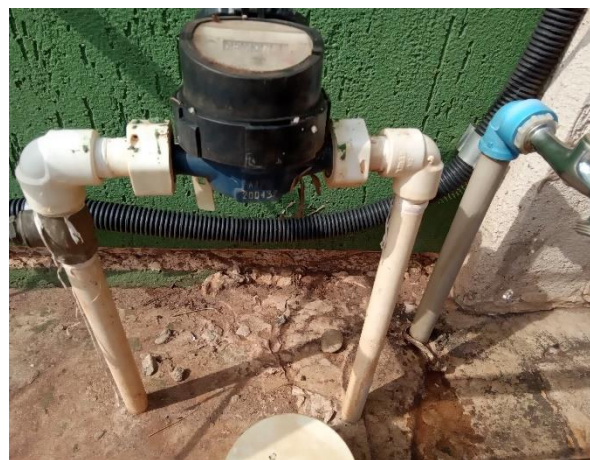
Foto 77 – Identificação hidrômetro

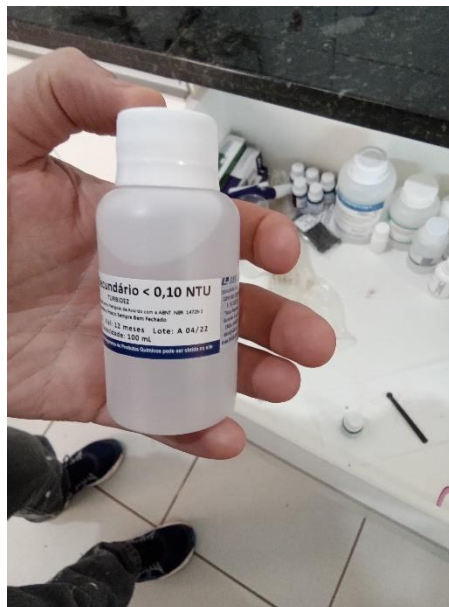
Foto 82 – Padrão de turbidez utilizado nas análises (Vencimento 04/2023)

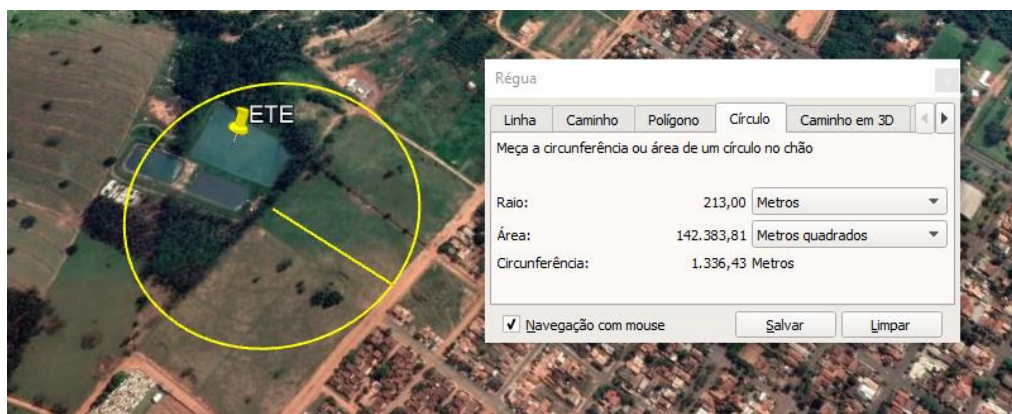
Tem-se uma distância de 213.00 metros de distância da ETE da zona urbana, como demonstra a figura 06.

Figura 06 – Distância da ETE da zona urbana

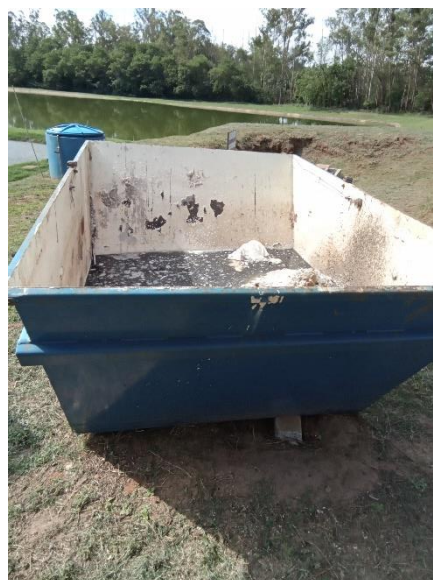
Foto 89 – Lagoa anaeróbia 01

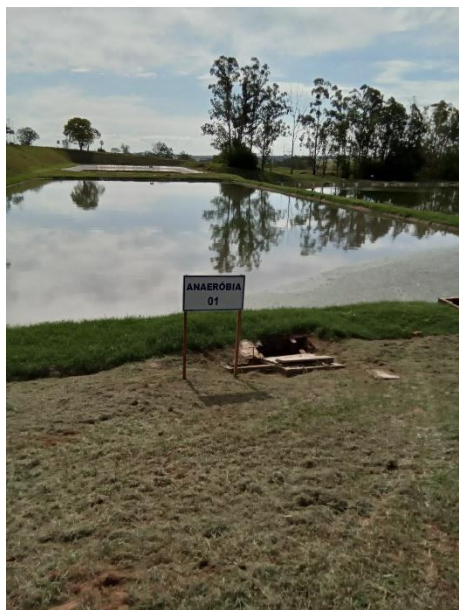
Foto 90 – Entrada lagoa anaeróbia 01

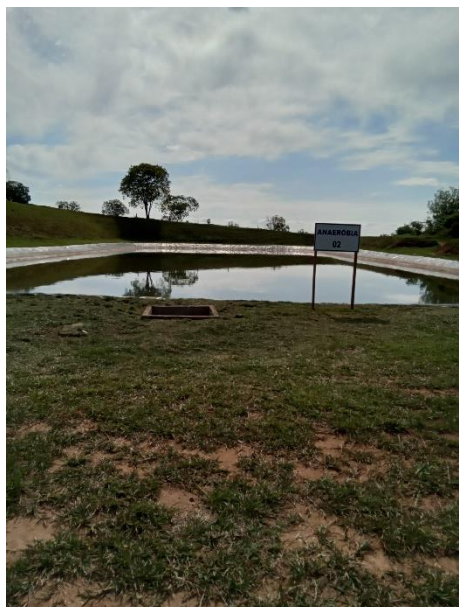
Foto 92 – Entrada lagoa anaeróbia 02

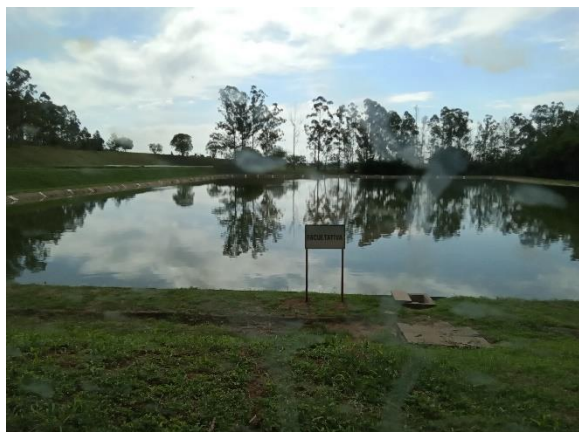
Foto 94 – Saída lagoa facultativa
