**RELATÓRIO TÉCNICO DE  
FISCALIZAÇÃO 2022  
SAMAE - MARILUZ**

**SERVIÇO AUTÔNOMO MUNICIPAL DE ÁGUA E ESGOTO**

**MARILUZ - PR**

**DEZEMBRO/2022**

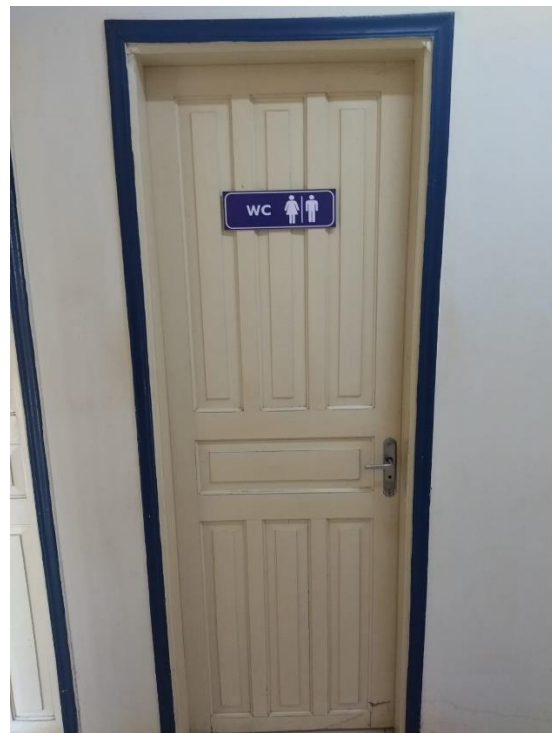
Foto 05: Identificação do banheiro.

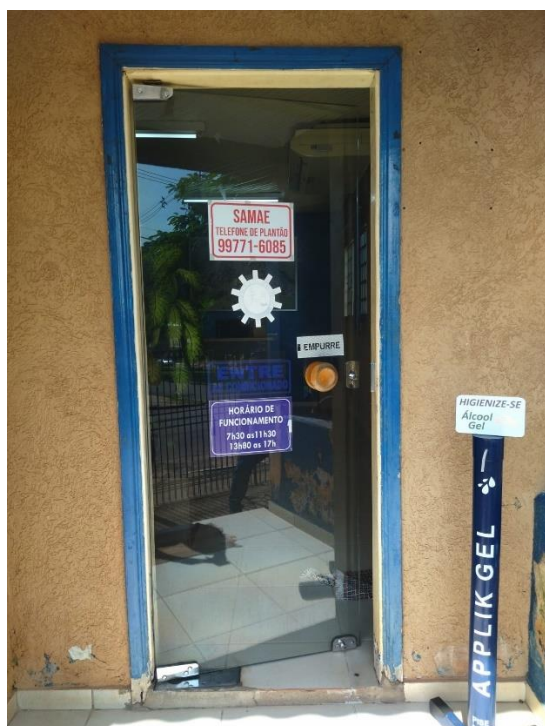
Foto 09: Fachada.

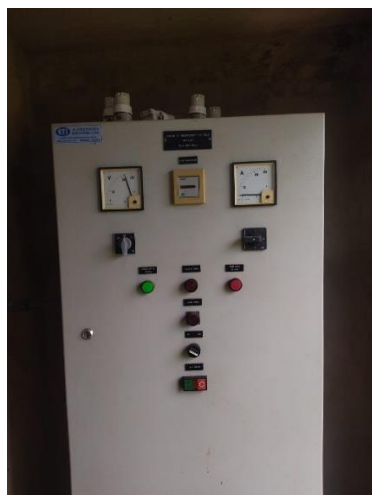
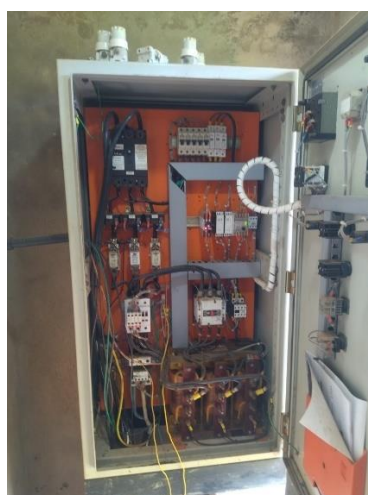
potenciais fontes poluidoras do manancial			
A área não está devidamente cercada	Art. 2º, XI da Lei Federal 11.445/07	Foto 26	Em até 180 dias
Inexistência de diagrama unifilar atualizado no quadro com especificações do sistema de aterramento	Art 10.2.3 da NR10 e art 6.4 da NBR5419/2001	Foto 29 e 30	Em até 180 dias
As instalações não estão em bom estado de conservação?	NBR 5674/1999	Foto 27	Em até 180 dias
Ausência de conjunto moto bomba de reserva a disposição	Art. 5.3.2 da NBR 12.214/1992	-	Em até 180 dias
Ausência de extintor	Art. 10.9 da NR 10, art 23.1 da NR 23 e Art 5.2.1.1 da NPT 021/2014 do Corpo de Bombeiros do Paraná	-	Imediato
Ausência de identificação da área (conforme outorga IAT)	Art. 2º, XI da Lei Federal 11.445/07	Foto 25	Imediato
Ausência de tomada de água para coleta de água bruta	Art. 4.2 da NBR 12.212/1992	Foto 28	Imediato
Ausência de monitoramento dos parâmetros de qualidade de água	Portaria GM/SM 5/2017 alterada pela GM/SM 888/2021	Não apresentado	Imediato

Foto 29: Quadro de comando. Foto 30: Ausencia de diagrama unifilar

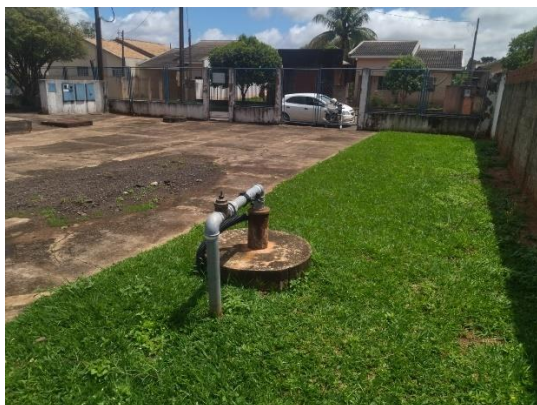
Foto 36: Poço 04.

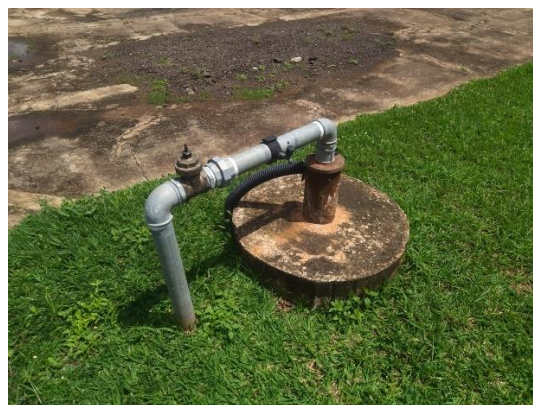
Foto 37: Instalações poço 04.

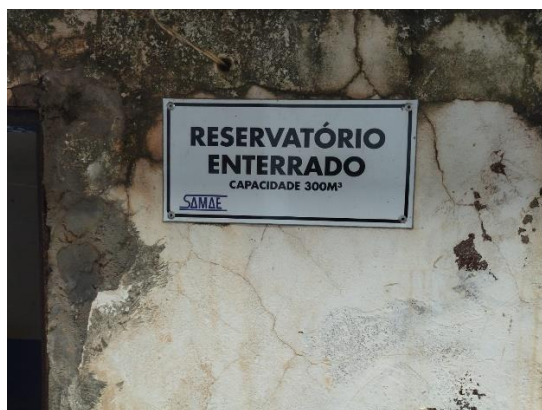
Foto 84: Identificação.

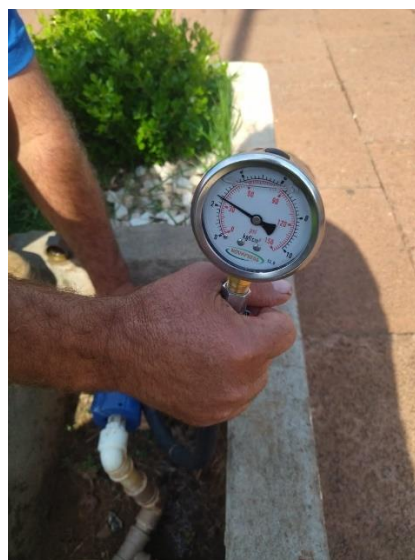
Foto 55: Ponto 2 – Medição de pressão.

Foto 56: Ponto – Pressão = 35 mca.

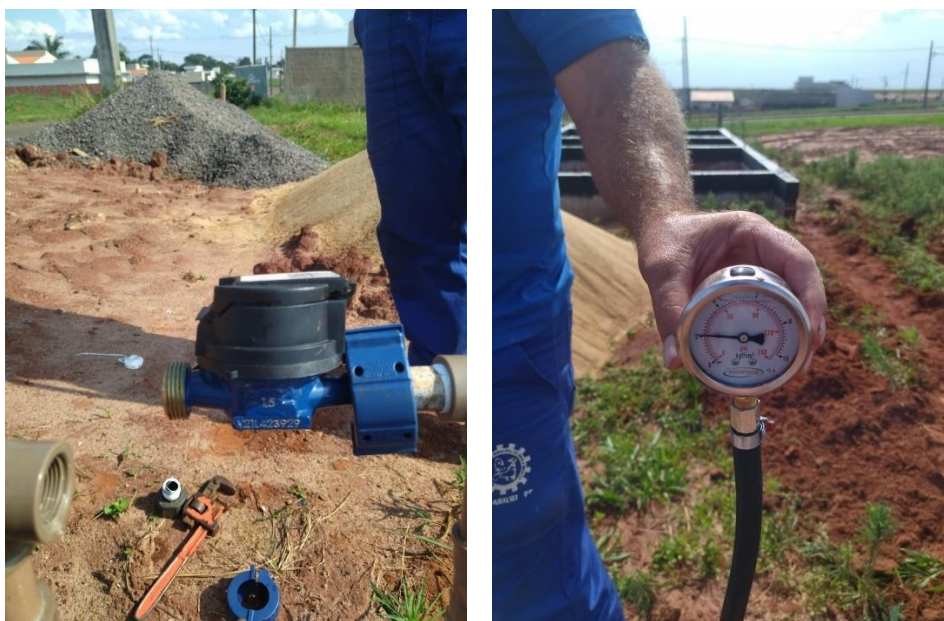
Foto 57: Ponto 3 – Ano de fabricação (2021). Foto 58: Ponto 3 – Pressão = 30 mca.

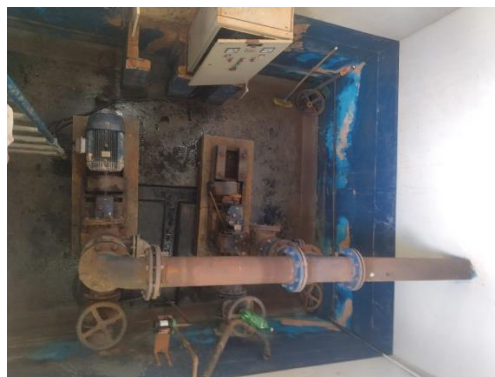
Foto 62: Tubulações.

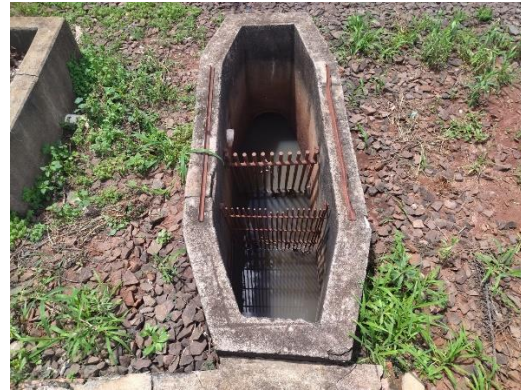
Foto 64: Gradeamento.

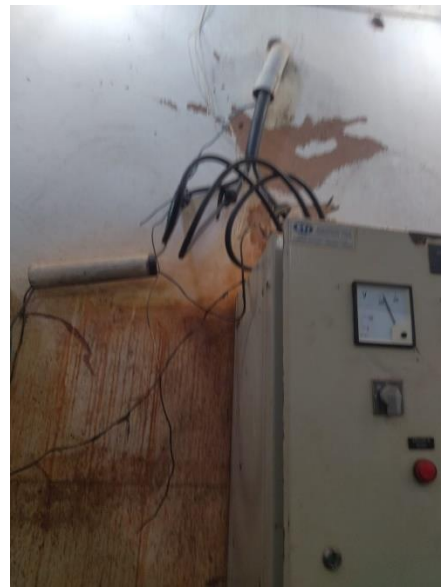
Foto 69: Instalações elétricas.

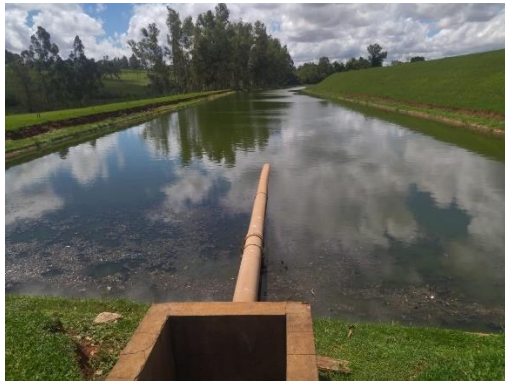
Há levantamento de lodo na lagoa ou manchas na superfície	NBR 12209/1992	Foto 75	Em até 180 dias
Há presença de aves e insetos	Normas e procedimentos técnicos pertinentes	-	Em até 180 dias
<b>PARÂMETROS E CONTROLES DE EFLUENTE</b>			
<b>NÃO CONFORMIDADES</b>	<b>REFERÊNCIA LEGAL</b>	<b>REGISTRO</b>	<b>PRAZO PARA ADEQUAÇÃO</b>
Não realizar auto-monitoramento do padrão de lançamento do efluente final	Art. 24 da CONAMA 430/2011	Não apresentado	Imediato
O efluente tratado não atende aos padrões físico-químicos	CONAMA 430/2011	Não apresentado	Imediato

Foto 75: Lodo superficial lagoa facultativa 01.

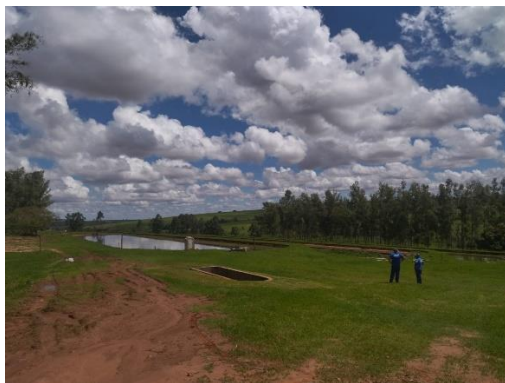
Foto 77: Vista geral.

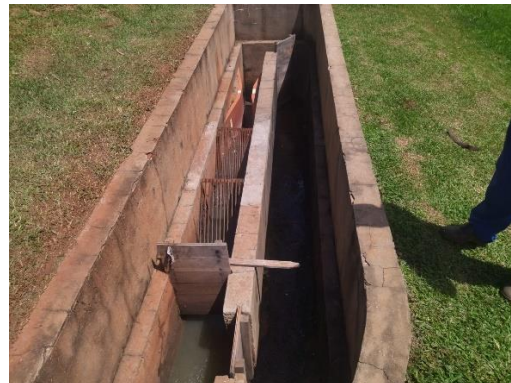
Foto 78: Sistema primário.

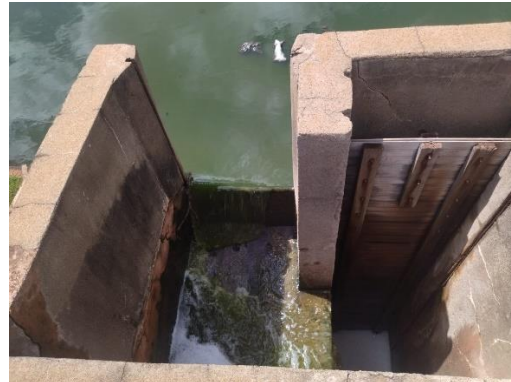
Foto 80: Saida lagoa anaeróbia.
