**RELATÓRIO TÉCNICO DE
FISCALIZAÇÃO 2022
SAMAE – IGUARAÇU**

SAMAE – IGUARAÇU

IGUARAÇU - PR

DEZEMBRO/2022

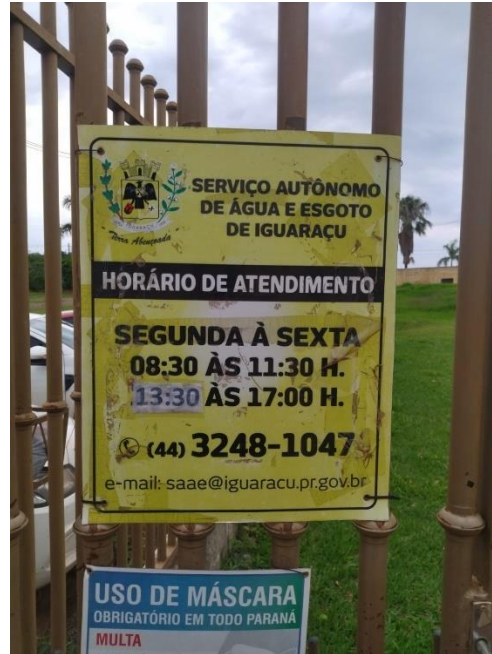
Foto 04: Horário de atendimento.

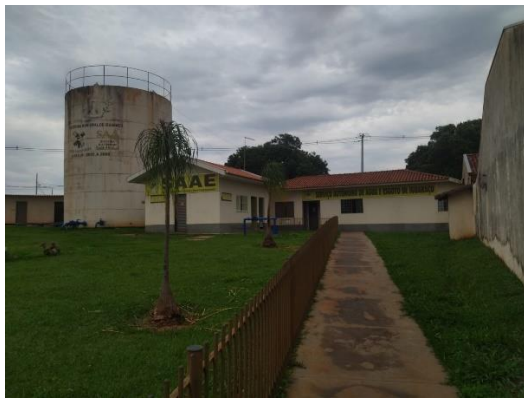
Foto 05: Área Administrativa.

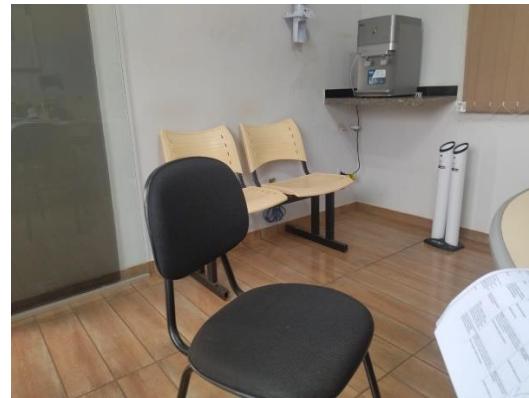
Foto 06: Assentos para o público.

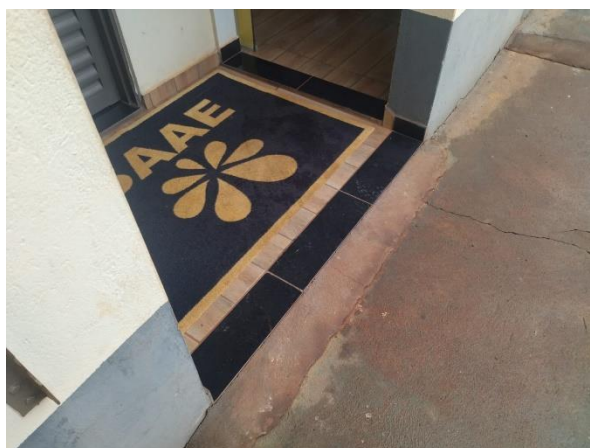
Foto 07: Acessibilidade Atendimento.

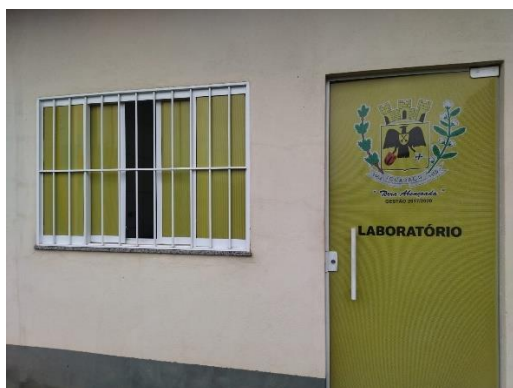
Foto 08: Identificação de acesso.

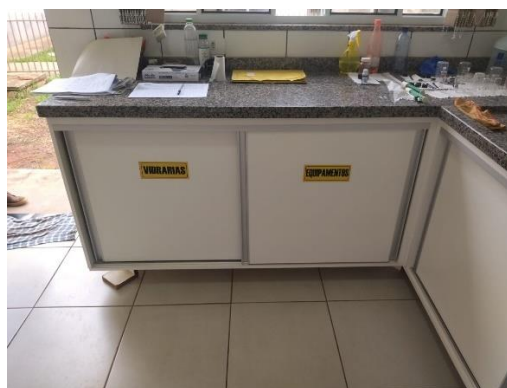
Foto 09: Bancadas e armários.

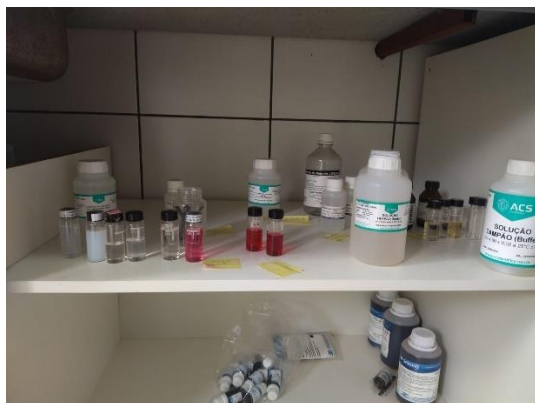
Foto 10: Armazenamento de reagentes.

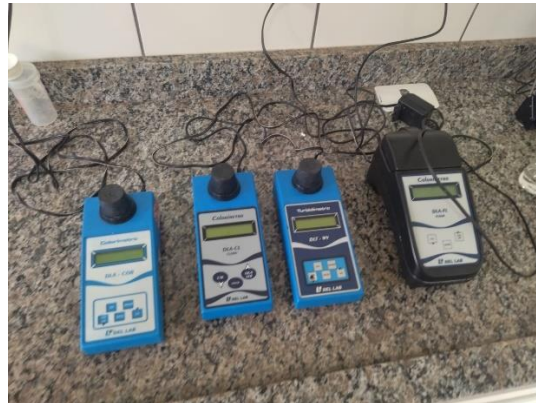
Foto 11: Equipamentos.

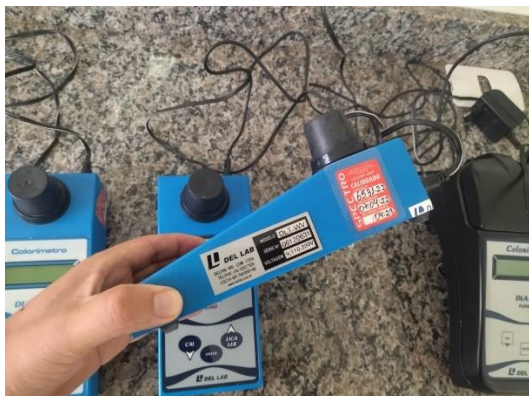
Foto 12: Calibração dos equipamentos.

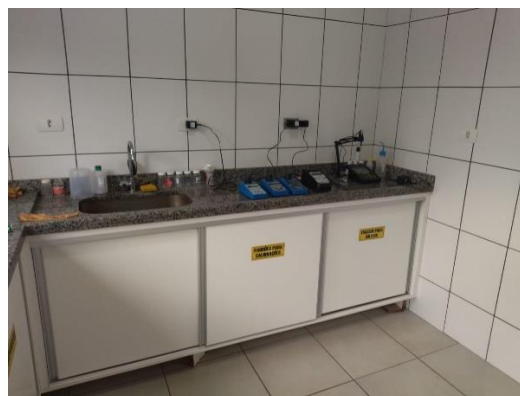
Foto 13: Identificação de armários.

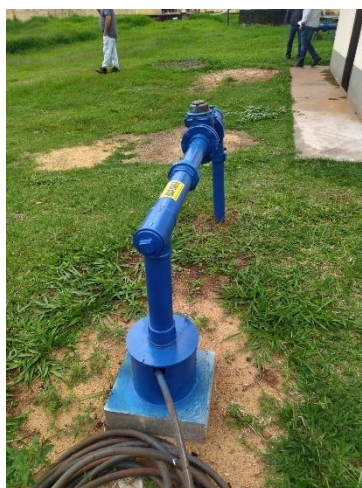
Foto 22: Instalações poço 01.

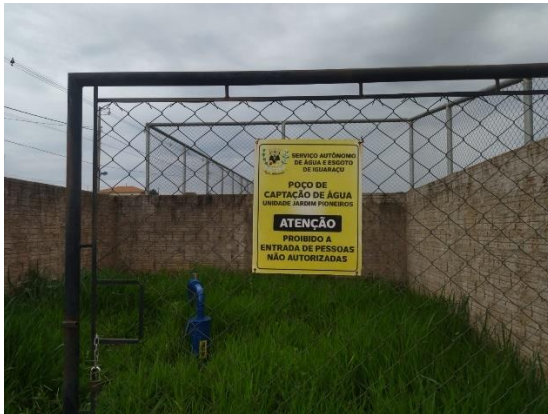
Foto 29: Identificação da área.

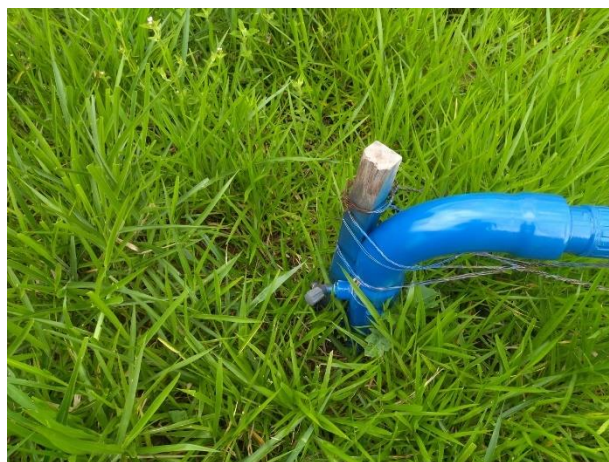
Foto 33: Tomada de coleta.

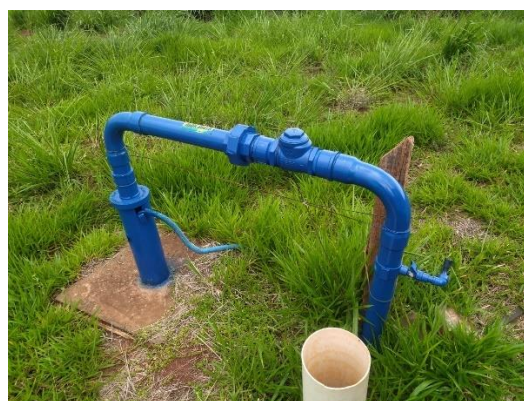
Foto 37: Instalações poço 05.

Ausência de medição de nível	Art 4.2 da NBR da NBR 12.212/1992	Foto 37	Em até 180 dias
Inexistência de horímetro em funcionamento	NBR 12.212/1992	Foto 37	Em até 180 dias
Inexistência de bomba reserva à disposição	NBR 12.212/1992	-	Em até 240 dias
Não é realizada limpeza periódica do poço	NBR 12.212/1992	-	Imediato

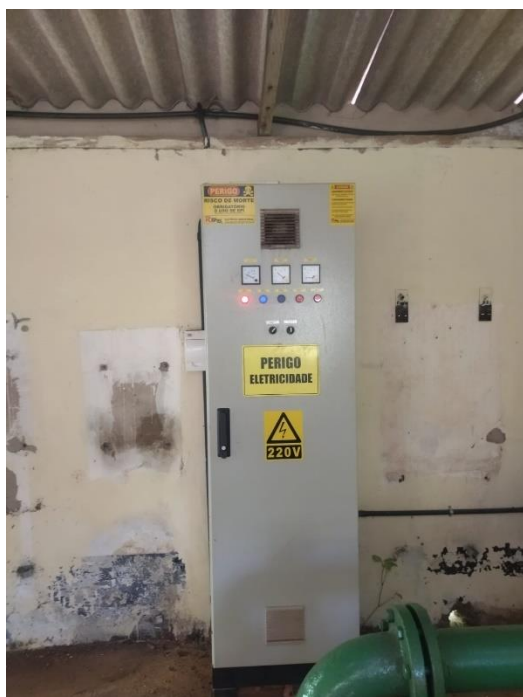
Foto 47: Quadro de comando. Foto 48: Falta de diagrama unifilar.

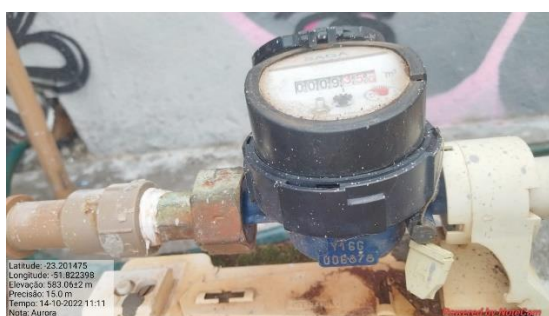
Foto 60: Ponto 01 - Ano de fabricação 2016. Foto 61: pressão = 11mca.

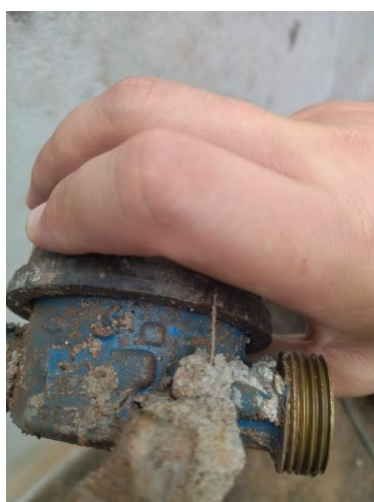
Foto 62: Ponto 02 – Ano 2005. Foto 63: Pressão = 45 mca.

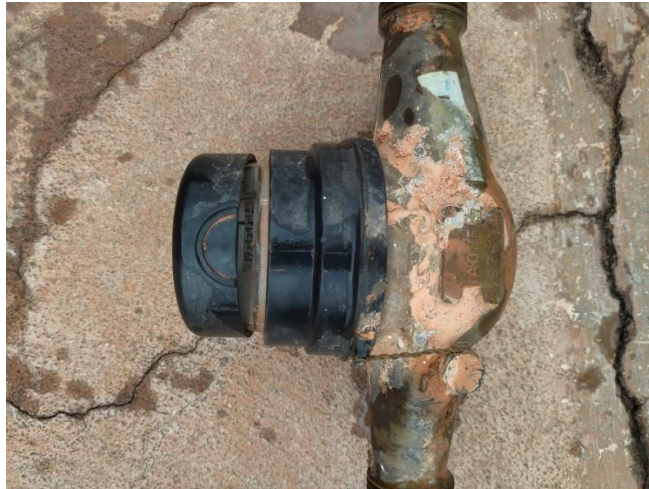
Foto 64: Ponto 03 – Ano 2008.

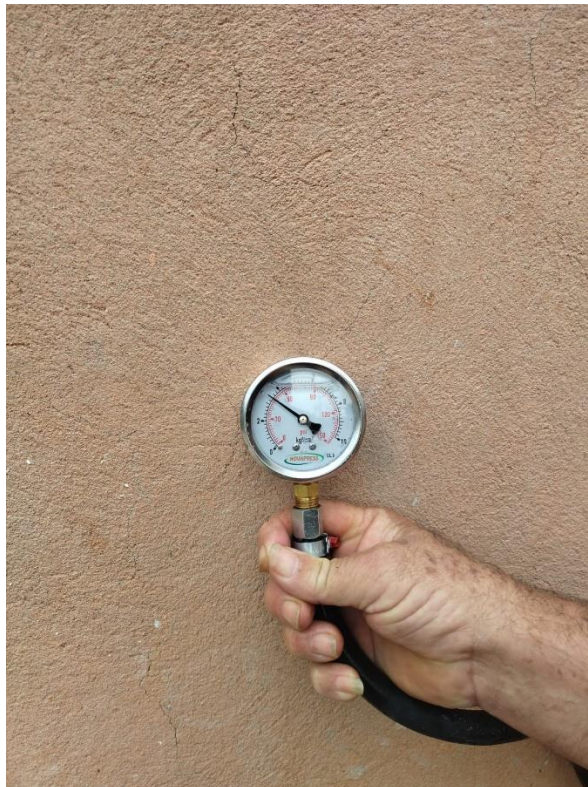
Foto 65: Pressão = 49 mca.
