RELATÓRIO TÉCNICO DE FISCALIZAÇÃO
Nº 39/2023

Serviço Autônomo de Água e Esgoto
De Sertaneja- SAMAE

MARINGÁ - PR
JANEIRO/2024

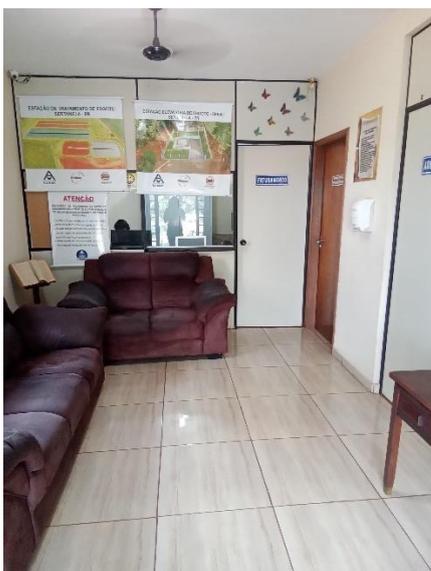
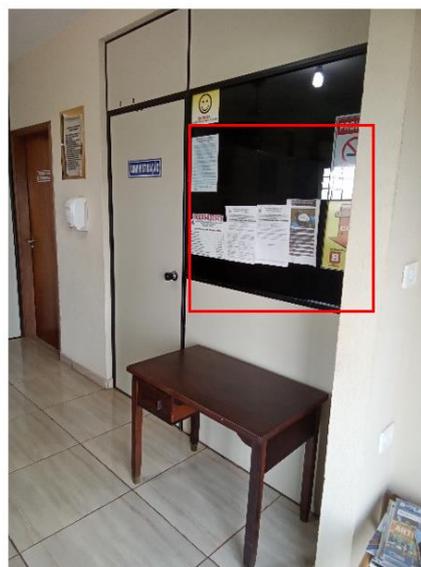
Foto 3 – Interior do atendimento

Não fornecer número do protocolo ou ordem de serviço	Art. 6º, caput, III da Lei Federal nº 13.460/2017	Fotos 5 e 6 (Ver notas)	Imediato
Não dispor de atendimento preferencial	Art. 5º, caput, III da Lei Federal nº 13.460/2017	Fotos 3 e 4 (Há a prática desse tipo de atendimento, porém não tem a identificação)	Em até 90 dias
Não dispor de atendimento telefônico gratuito aos usuários, durante 24 (vinte e quatro) horas por dia, 7 (sete) dias por semana	Art. 5º, caput, I da Lei Federal nº 13.460/2017	Disponível somente durante o horário de funcionamento do SAMA E (Ver notas)	Em até 90 dias
Não disponibilizar manual ou regulamento de prestação dos serviços no atendimento ao usuário	Art. 6º, caput, VI da Lei Federal nº 13.460/2017	Não apresentado regulamento (Ver notas)	Em até 90 dias

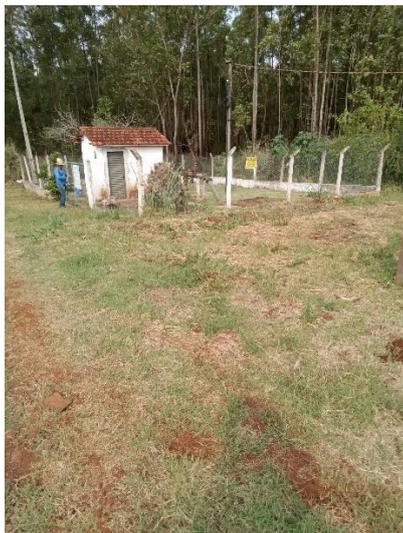
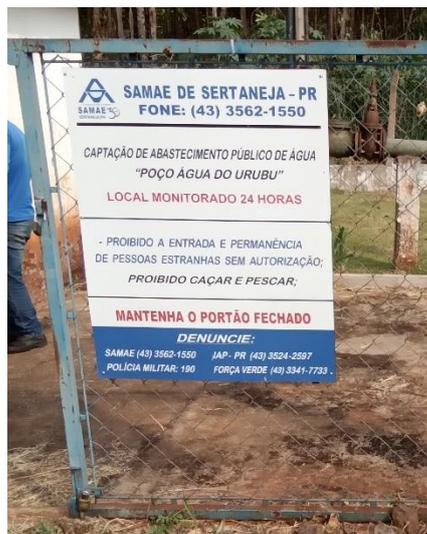
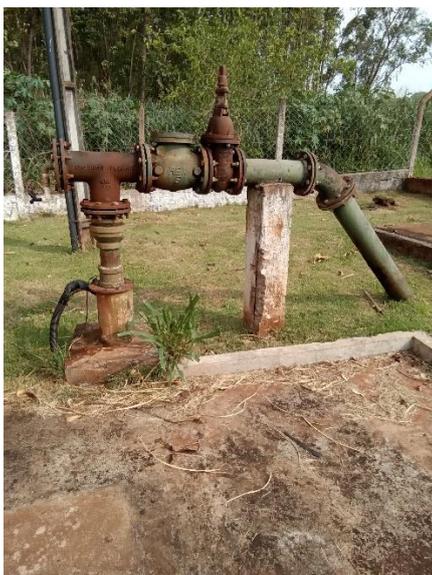
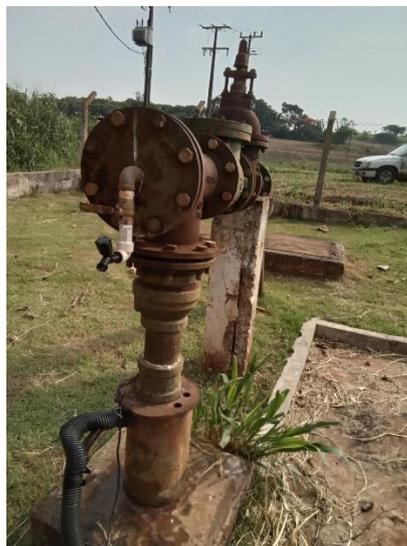
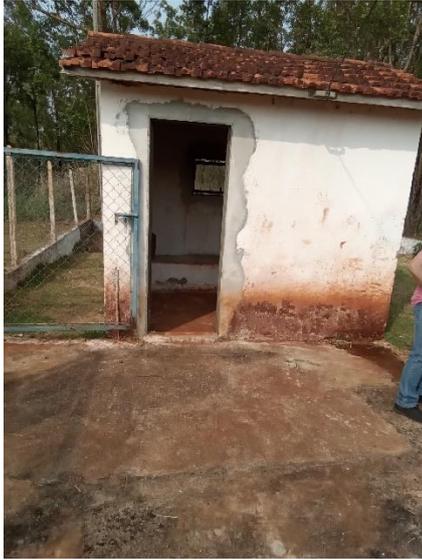
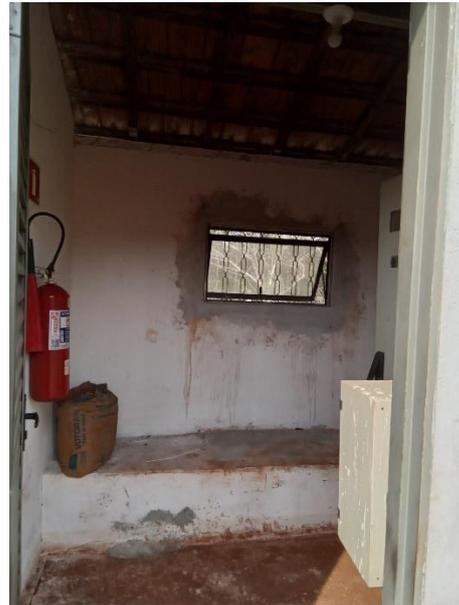
Foto 11 – Área de captação

CAPTAÇÃO - POÇO ÁGUA DO URUBU VAZÃO: 41 m ³ /h			
NÃO CONFORMIDADES	REFERÊNCIA LEGAL	REGISTRO	PRAZO PARA ADEQUAÇÃO
As instalações não estão em bom estado de conservação	NBR 5674/1999	Fotos 11 a 16 (pintura/reparos)	Em até 180 dias
Ausência de macromedidor	Art 4.2 da NBR da NBR 12.212/1992	Não identificado	Em até 240 dias

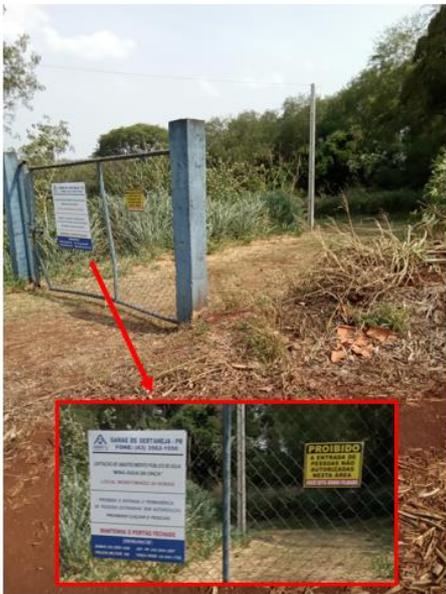
Foto 19 – Cercamento

CAPTAÇÃO - POÇO ÁGUA DA ONÇA VAZÃO: Não informado			
NÃO CONFORMIDADES	REFERÊNCIA LEGAL	REGISTRO	PRAZO PARA ADEQUAÇÃO
A área não está devidamente cercada	Art. 2º, XI da Lei Federal 11.445/07	Fotos 19 e 20 (cercamento danificado e poço sem cercamento)	Em até 180 dias
Ausência de identificação da área (conforme outorga IAT)	Art. 2º, XI da Lei Federal 11.445/07	Foto 19 (Identificação somente da Mina)	Imediato
Ausência de tomada de água para coleta de água bruta	Art. 4.2 da NBR 12.212/1992	Foto 20	Imediato

CAPTAÇÃO – MINA ÁGUA DA ONÇA VAZÃO: 36 m ³ /h			
NÃO CONFORMIDADES	REFERÊNCIA LEGAL	REGISTRO	PRAZO PARA ADEQUAÇÃO
A área não está devidamente cercada	Art. 2º, XI da Lei Federal 11.445/07	Fotos 19 (cercamento danificado)	Em até 180 dias

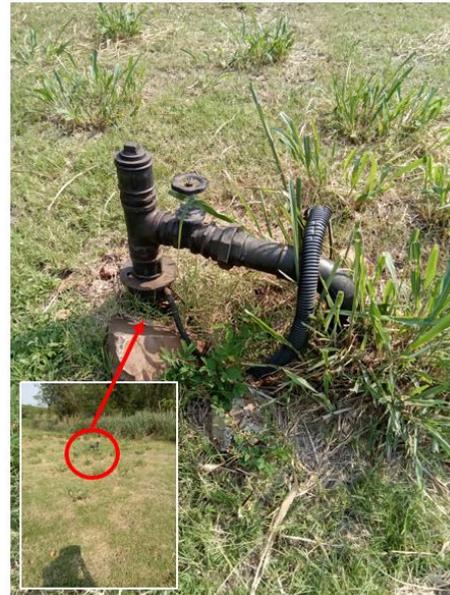
Foto 20 – Poço

Ausência de monitoramento dos parâmetros de qualidade de água	Portaria GM/SM 5/2017 alterada pela GM/SM 888/2021	Anexo 06 (Não identificado análises desse poço)	Imediato
Ausência de macromedidor	Art 4.2 da NBR da NBR 12.212/1992	Foto 20	Em até 240 dias
Inexistência de registros das manutenções realizadas no quadro e demais itens pertencentes a parte elétrica	NBR 5419/2001 e NBR 5410/1997	Não identificado	Imediato
Inexistência de diagrama unifilar atualizado no quadro com especificações do sistema de aterramento	Art 10.2.3 da NR10 e art 6.4 da NBR 5419/2001	Foto 22	Em até 180 dias
Falta de registros de manutenções na casa de comando	NBR 15.575/2021	Não identificado	Em até 180 dias
Ausência de manutenção, limpeza, conservação e segurança	Normas e procedimentos técnicos pertinentes	Fotos 20 e 21 (atentar-se a limpeza da área do poço e do quadro de comando)	Imediato
Inexistência de Relatório Operacional	Item 3.1.3 Manual de Fiscalização ORCIPAR	Não identificado	Em até 180 dias

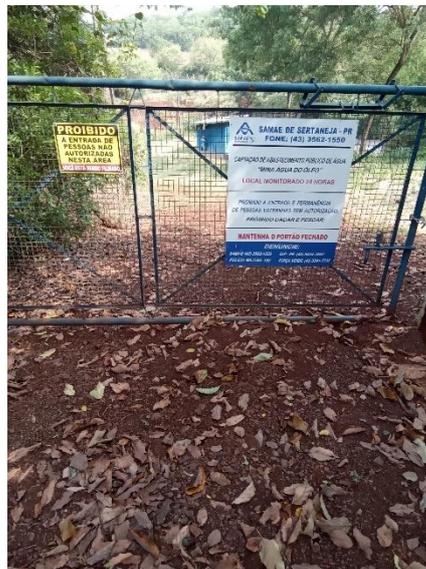
Foto 28 – Identificação

NÃO CONFORMIDADES	REFERÊNCIA LEGAL	REGISTRO	PRAZO PARA ADEQUAÇÃO
A área não é isolada (com perímetro de segurança contra acesso de pessoas não autorizadas e animais)	Art. 2º, XI da Lei Federal 11.445/07	Fotos 28 e 30 (cercamento irregular)	Em até 180 dias
Inexistência de registros das manutenções realizadas no quadro e demais itens pertencentes a parte elétrica	NBR 5419/2001 e NBR 5410/1997	Não identificado	Imediato
Inexistência de diagrama unifilar atualizado no quadro com especificações do sistema de aterramento	Art. 10.2.3 da NR10 e art 6.4 da NBR 5419/2001	Foto 40	Em até 180 dias
Extintor de incêndio fora da validade	Art. 10.9 da NR 10, art. 23.1 da NR 23 e art. 5.2.1.1 da NPT 021/2014 do Corpo de Bombeiros do Paraná	Foto 41	Imediato
Inexistência de registros de manutenções na casa de comando	NBR 15.575/2021	Não identificado	Em até 180 dias
Inexistência de Relatório Operacional	Item 3.1.3 Manual de Fiscalização ORCISPAR	Não identificado	Imediato

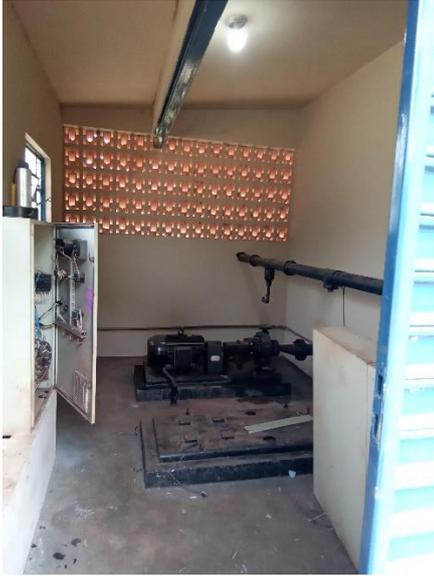
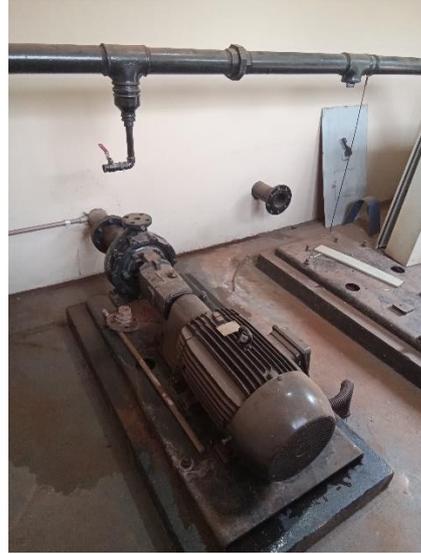
Foto 38 – Área da EEA

Não há conjunto motobomba reserva à disposição	Art. 5.3.2 da NBR 12.214/1992	Fotos 38 e 39	Em até 240 dias
As bombas não estão protegidas por válvula de retenção	NBR 12.214/1992	Fotos 38 e 39	Em até 180 dias
Inexistência de dispositivos de proteção contra Golpe de Aríete	NBR 12.214/1992	Não identificado	Em até 180 dias
Sistema não automatizado	Normas e procedimentos técnicos pertinentes	Não identificado	Em até 365 dias
O sistema não é operado à distância	Normas e procedimentos técnicos pertinentes	Não identificado	Em até 365 dias

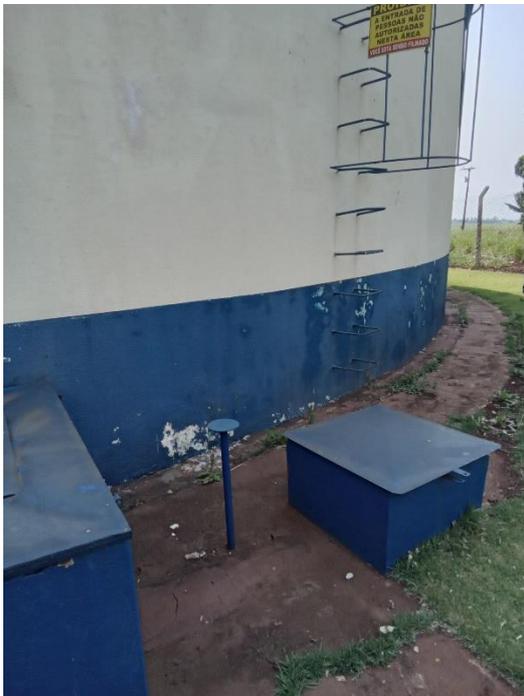
Foto 46 – Caixa de inspeção

NÃO CONFORMIDADES	REFERÊNCIA LEGAL	REGISTRO	PRAZO PARA ADEQUAÇÃO
Existência de vazamentos aparentes	Art. 2º, XI da Lei Federal 11.445/07	Fotos 42, 44 e 45	Em até 180 dias
Aberturas de inspeção não estão adequadamente fechadas	Art 5.13 da NBR 12217/1994	Foto 46	Imediato
Não há medidor de nível. Não é feito acompanhamento e anotação	Art. 5.15.1 da NBR 12217/1994	Foto 43 (Não foram apresentados registros da medição de nível)	Imediato
Limpeza e desinfecção não é feita adequadamente	Art. 5.1 da Anbr 15527/2007	Não apresentado laudo de limpeza	Em até 180 dias
Não há macromedição (saída e/ou entrada)	Art. 5.7 da NBR 12217/1994	Não identificado	Em até 240 dias
Não dispor adequadamente a água e os resíduos resultantes da limpeza dos reservatórios	Item 4.1.7 Manual de Fiscalização ORCISPAR	Não apresentado laudo de limpeza. Não identificada saída para galeria de água pluviais.	Imediato

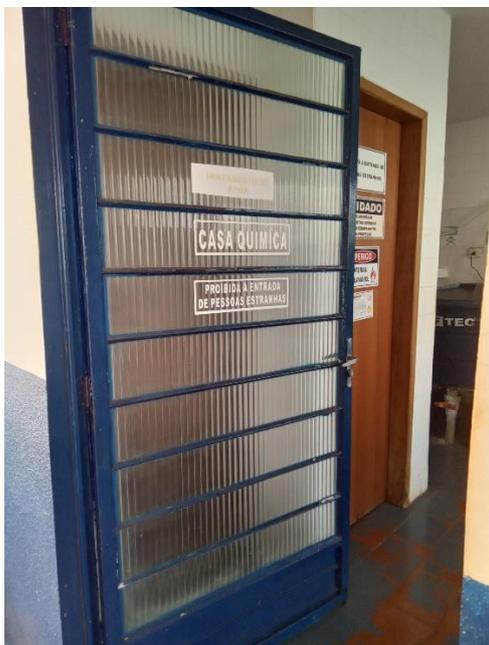
Foto 51 – Dosadoras e tanques de diluição

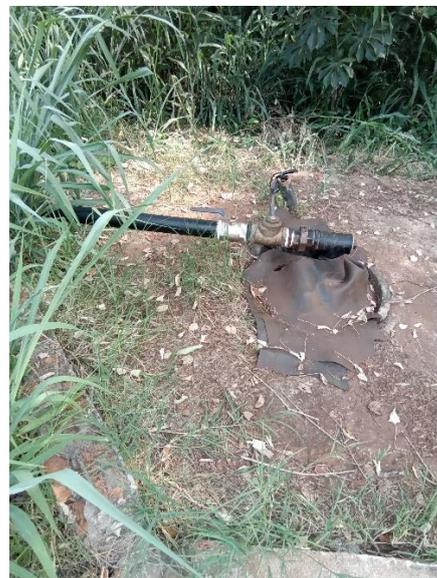
Foto 60 – Adutora de água bruta Mina Água do Óleo

- Recomendamos atentar-se as condições de conservação (Fotos 60 a 62).
- Atentar-se também a organização do almojarifado para uma mais eficiente logística e controle de suprimentos de materiais (Foto 66). Recomendamos um inventário de matérias e controle em planilhas.

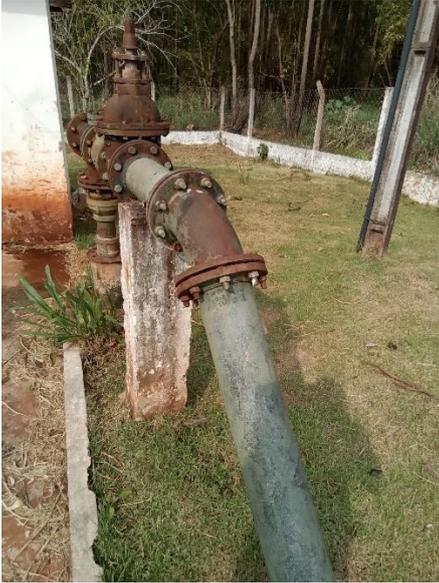
Foto 61 – Adutora de água bruta do poço
Água do Urubu

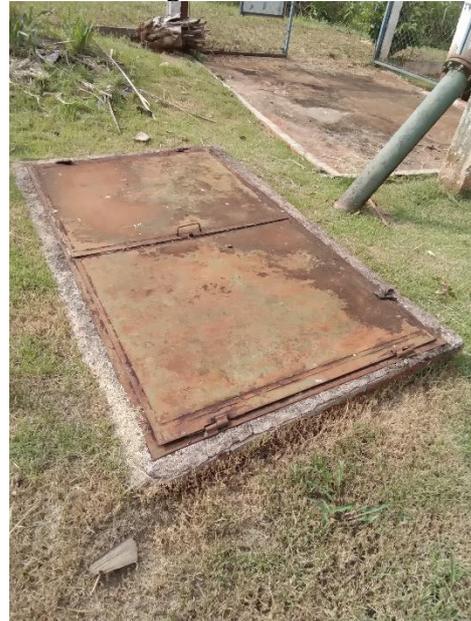
Foto 62 – Adutora de água bruta do poço
Água do Urubu

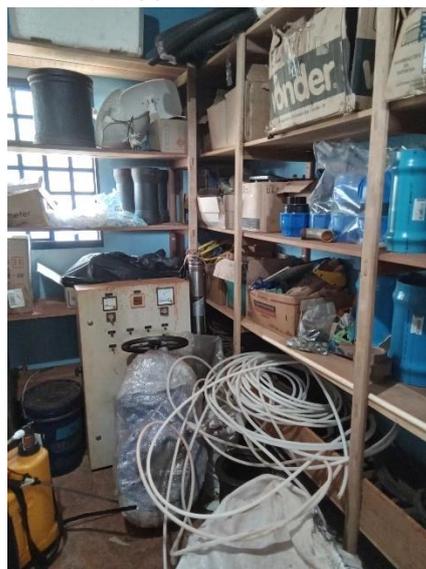
Foto 66 – Almojarifado

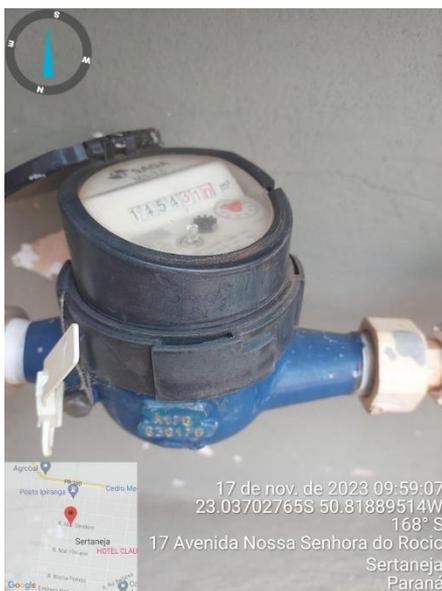
Foto 67 - Hidrômetro do ponto 1

- Ressaltamos que é de suma importância um cronograma de aferição dos hidrômetros para verificação de sua eficiência além de mapear a necessidade de troca. Tais ações quando bem praticadas corroboram para uma eficiente leitura, arrecadação e prestação de serviços.
- Os hidrômetros dos pontos P01(2017) e P02(2010) estão fora da validade de uso e deve ser trocado, atentar-se que a vida útil de um hidrômetro varia de 5 a 10 anos dependendo da qualidade do mesmo. O ponto P03(2020) está em bom estado de conservação e dentro do tempo de uso recomendado.
- As concentrações dos pontos analisados (P01, P02 e P03) atendem aos padrões de qualidade de cloro e flúor exigidos pelo Art. 32 e Art. 36 da PORTARIA GM/MS Nº 888/2021.

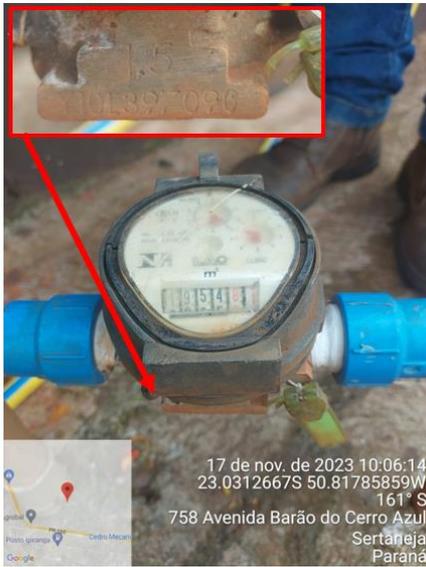
Foto 69 - Hidrômetro do ponto 02

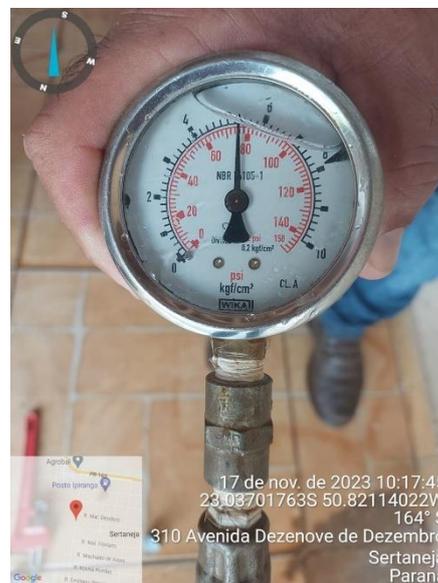
REDE DE DISTRIBUIÇÃO	REFERÊNCIA LEGAL	REGISTRO	PRAZO PARA ADEQUAÇÃO
Não há cadastro técnico / projeto	NBR 12218/1994	Não apresentado	Em até 240 dias
Sem limpeza e desinfecção da rede (deve ser com laudo)	NBR 12218/1994 e GM/SM 888/2021	Não identificado	Imediato
Não há controle de redução de perdas	Lei 14.026/2022	Não identificado	Em até 365 dias
Pressão no ponto de fornecimento de água em desacordo com os limites mínimo dinâmico (10 mca) e máximo estático (50 mca)	Art 5.4 da NBR 12218/1994 e art 25 da GM/SM 888/2021	Foto 72 e Tabela 15	Em até 180 dias

Foto 72 - Medição de pressão do ponto 03

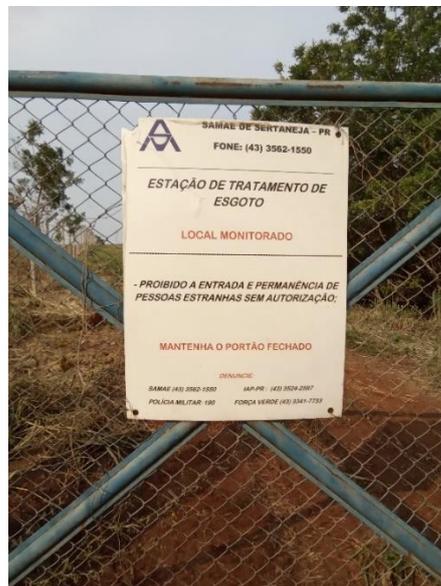
ESTAÇÃO DE TRATAMENTO DE ESGOTO	REFERÊNCIA LEGAL	REGISTRO	PRAZO PARA ADEQUAÇÃO
GERAL			
A área não é iluminada	Normas e procedimentos técnicos	Não identificado	Em até 180 dias
A área não está devidamente cercada	Art. 2º, XI da Lei Federal 11.445/07	Fotos 88 e 89 (isolamento com avarias)	Em até 180 dias
Ausência de tratamento e/ou destinação correta do lodo	Art. 5.10 da NBR 12209/1922	Não identificado	Em até 180 dias
Existência de vazamentos aparentes	Art. 2º, XI da Lei Federal 11.445/07	Foto 99	Imediato
CAIXA DE AREIA	REFERÊNCIA LEGAL	REGISTRO	PRAZO PARA ADEQUAÇÃO
Não é executado regularmente a limpeza da caixa de areia	NBR 12209/1992	Foto 92 (presença de vegetação)	Imediato

Foto 88 – Cercamento irregular

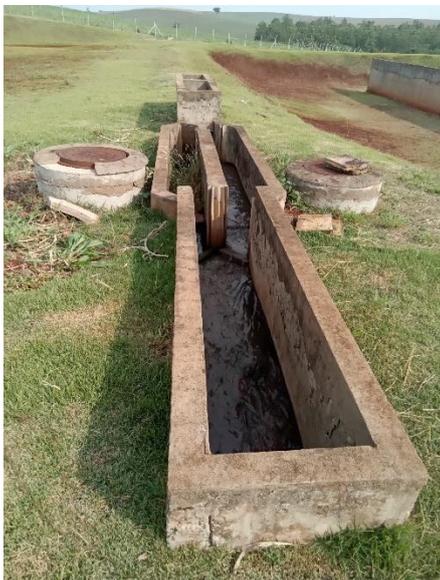
Foto 92 – Calha Parshall (entrada)

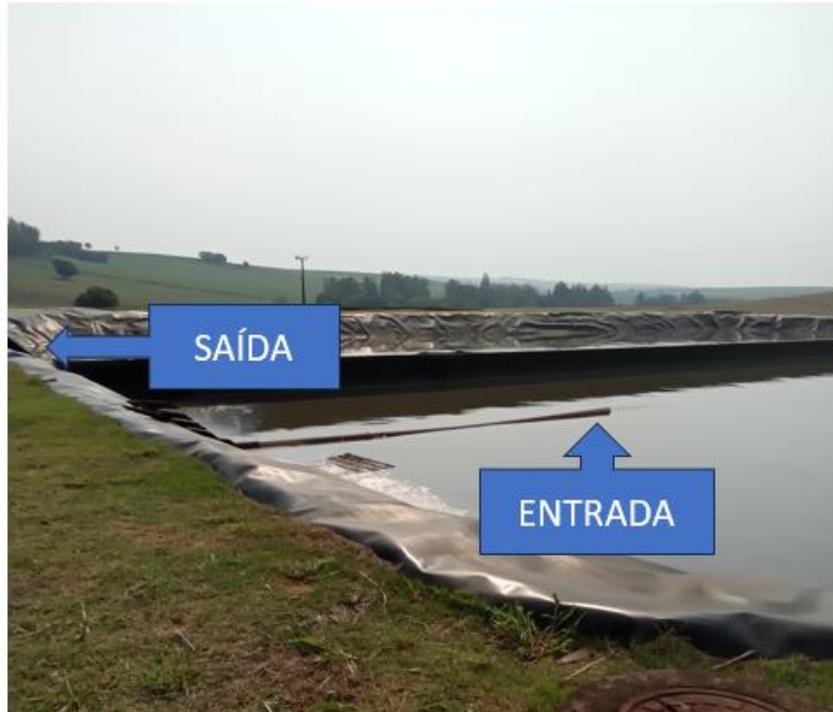
Foto 94 – Lagoa 1 e 2 anaeróbias
(entrada)

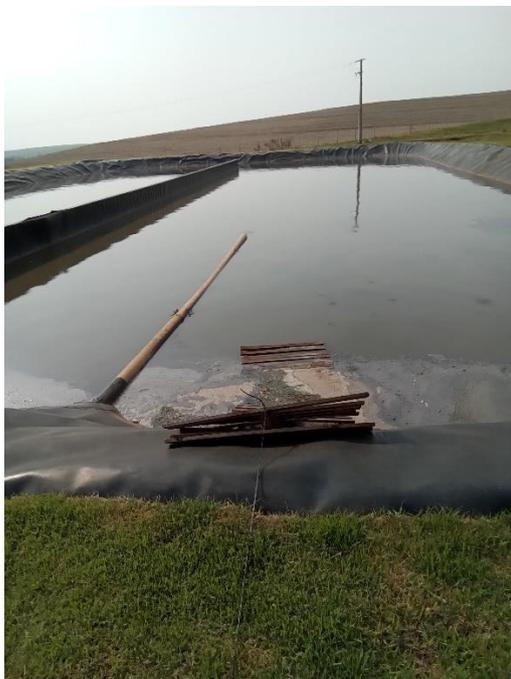
Foto 95 – Lagoa 1 e 2 anaeróbias (saída)

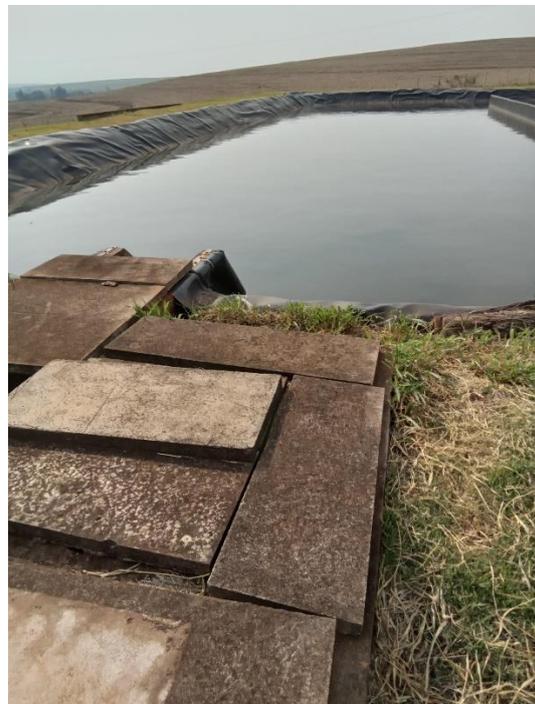
Foto 96 – Lagoa 1 e 2 facultativas (entrada/saída)

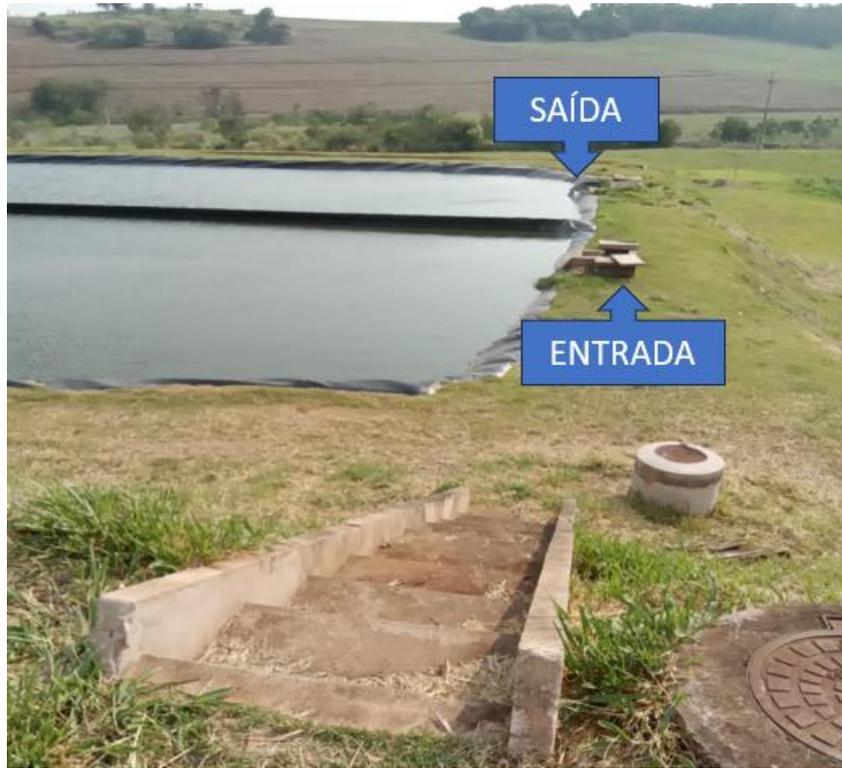
Foto 97 – Lagoa 1 e 2 facultativas
(entrada)

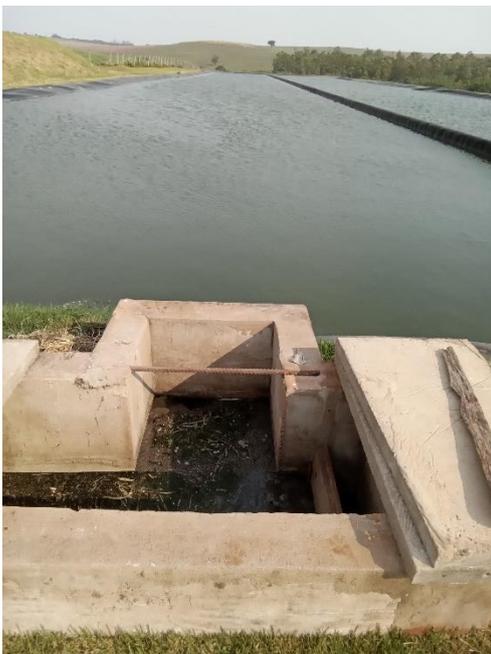
Foto 98 – Lagoa 1 e 2 facultativas
(saída)

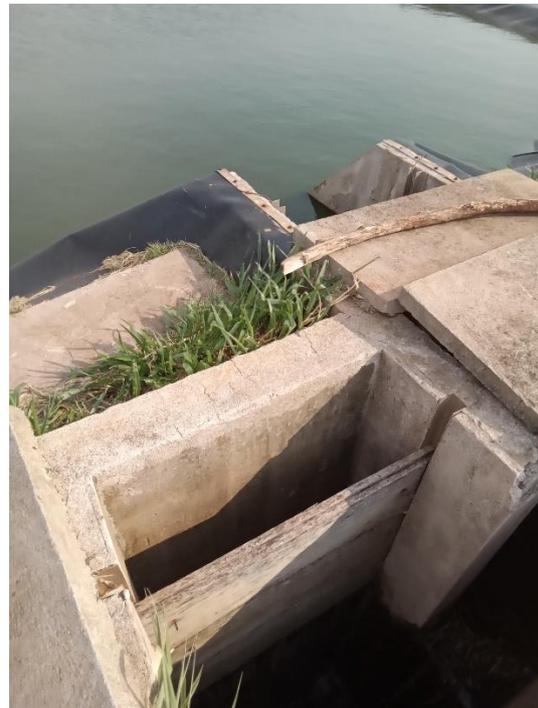
Foto 99 – Sinais de vazamento das Lagoas 1 e 2 facultativas para lagoa desativada

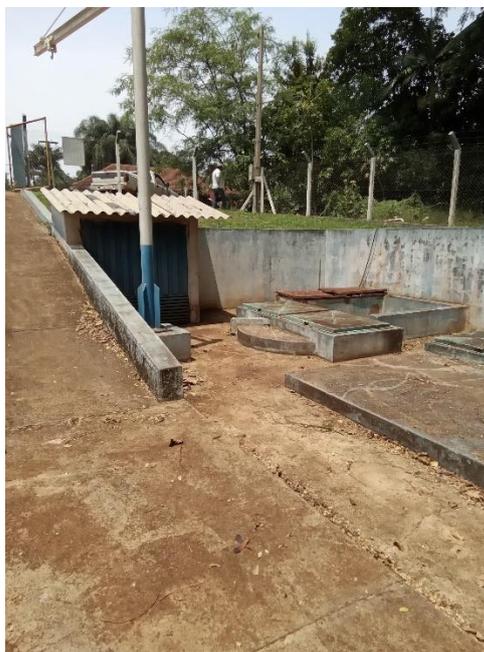
Foto 103 – EEE

ESTAÇÃO ELEVATÓRIA	REFERÊNCIA LEGAL	REGISTRO	PRAZO PARA ADEQUAÇÃO
A área não é iluminada	Art 5.13 da NBR 12208/1992	Fotos 106 e 107 (é necessário iluminação dentro da casa de comando)	Em até 180 dias
Gradeamento grosseiro em condições inadequadas de operação	Art. 5.3 da NBR 12208/1992	Foto 104	Em até 180 dias
As instalações elétricas não são adequadas	NBR 5410/1997 e NBR 5410/1997	Foto 108 (Não identificado aterramento). Danos causados aos fios por roedores.	Em até 180 dias
As instalações elétricas não estão em bom estado de conservação	NBR 5410/1997 e NBR 5410/1997	Foto 108	Em até 180 dias
Sem registros das manutenções realizadas no quadro e demais itens pertencentes a parte elétrica	NBR 5419/2001 e NBR 5410/1997	Não identificado	Imediato
Sem diagrama unifilar atualizado no quadro com especificações do sistema de aterramento	Art. 10.2.3 da NR10 e art. 6.4 da NBR 5419/2001	Não identificado	Em até 180 dias

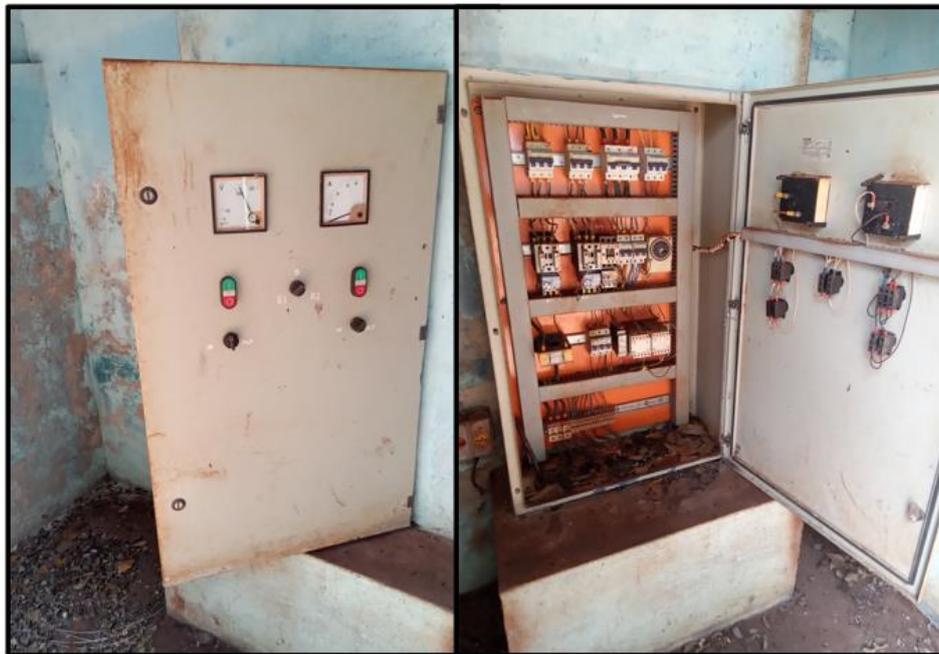
As instalações não estão em bom estado de conservação	NBR 5674/1999	Foto 108	Em até 180 dias
Sem registros de manutenções na casa de comando	NBR 15.575/2021	Não identificado	Em até 180 dias
Inexistência de Relatório Operacional	Item 3.1.3 do Manual de Fiscalização ORCIPAR	Não identificado	Em até 180 dias
Ausência de manutenção, limpeza, conservação e segurança	Normas e procedimentos técnicos pertinentes	Fotos 104 a 108	Imediato

Foto 108 – Quadro de comando

- A unidade necessita de limpeza com urgência e de reforma para adequação da casa de comando, a mesma ainda tem vestígios de roedores então recomendamos uma dedetização e armadilhas para evitar esses tipos de animais que deterioram o local e as fiações.
- Atentar-se a troca das tampas que estão danificadas e deixando material orgânico exposto, atentar-se também a limpeza do gradeamento.
- Necessidade do diagrama unifilar do quadro, assim como o registro de manutenções do mesmo.
- Necessidade do registro de manutenções da casa de comando recomenda-se um registro em planilhas.
- Ambos os registros citados acima fazem parte do relatório operacional, reforçamos a necessidade da criação de tal relatório.
