**RELATÓRIO TÉCNICO DE FISCALIZAÇÃO**  
**Nº 41/2023**

**Serviço Autônomo Municipal de Água e Esgoto**  
**de Antonina- PR**

**MARINGÁ - PR**  
**JANEIRO/2024**

Para tanto, nos dias 06 a 11 de novembro de 2023, realizou-se fiscalização direta no município de Antonina-Pr, onde o principal objetivo foi verificar a conformidade dos Sistemas de Abastecimento de Água e Sistema de Esgoto Sanitário quanto a normas e legislações pertinentes.

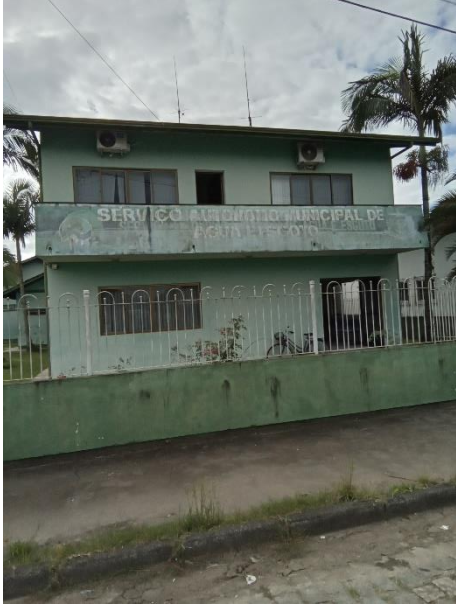
Foto 01 – Acesso área de atendimento ao público

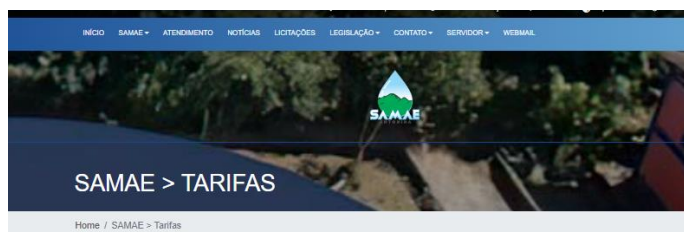
Foto 05 – Site (preços públicos)

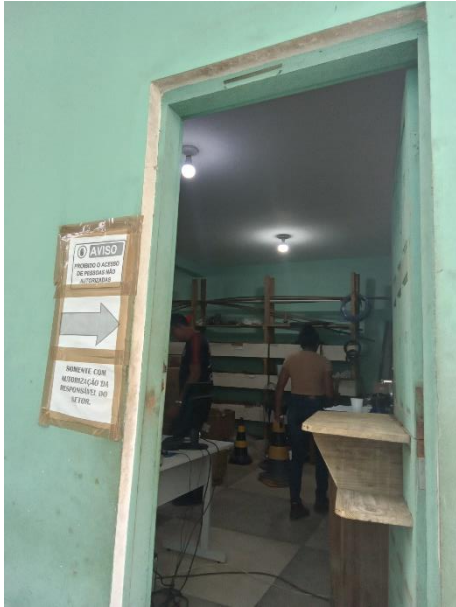
Foto 09 – Almoarifado

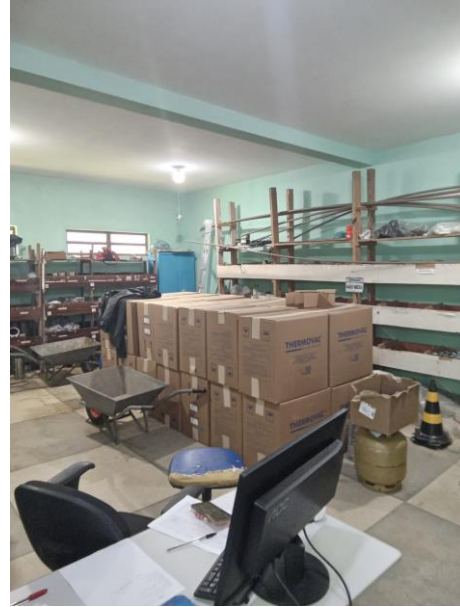
Foto 10 – Almoarifado/depósito

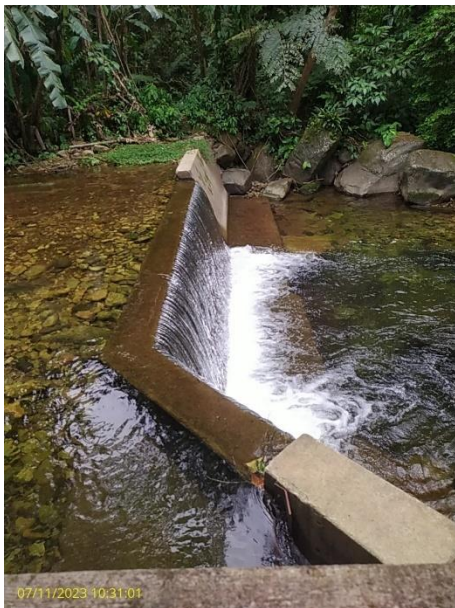
Foto 19 – Barragem de nível rio Jantador

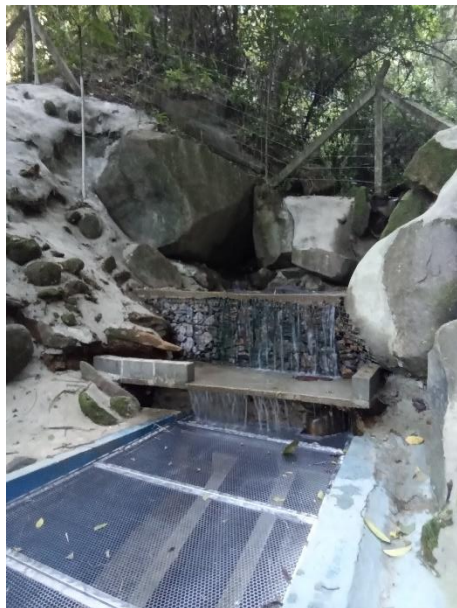
Foto 23 – Captação Penha

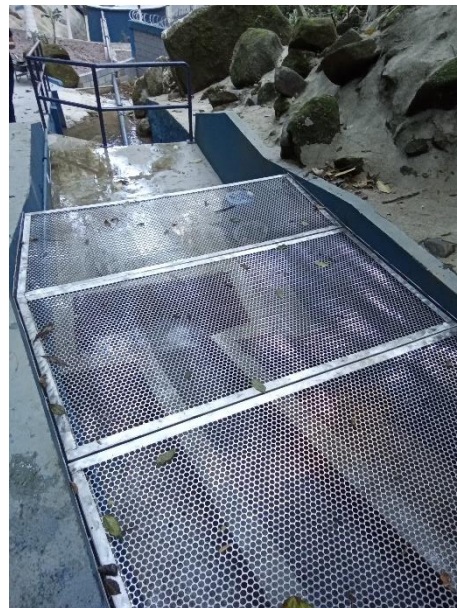
Foto 24 – Captação Penha

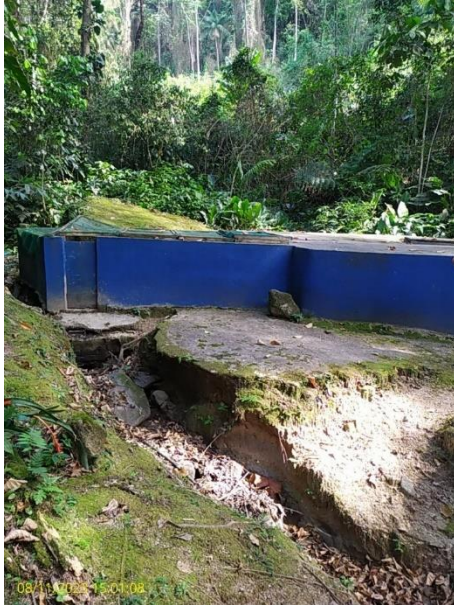
Foto 25 – Captação Itapema 2

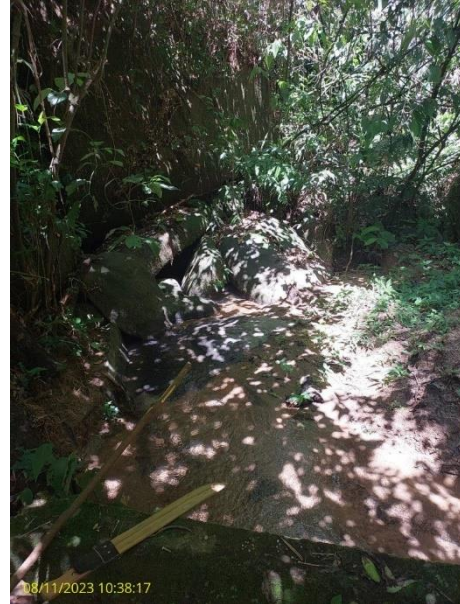
Ausência de EPIs para os operadores (óculos, luvas, etc.)	NR 15 e Art. 5.18.4 da NBR 13035/1993	Não identificado (funcionários não utilizando durante atividades)	Imediato
Risco de inundação da área	NBR 12.213/1992	Identificado na captações Xaxim, Jantador e Cotia	Imediato
Inexistência de plano de contingência em caso de inundação da área	Art. 2º da Lei Federal 12.608/2012	Não identificado em todos	Imediato
Barragens sem planos de contingência em caso de acidentes (desmoronamentos, deslizamentos, etc.)	Art. 17 do Decreto Federal 7.217/10	Não identificado Xaxim e Jantador	Em até 180 dias
As instalações não estão em bom estado de conservação	NBR 5674/1999	Fotos 26, 27, 28, 29 e 30 (fechar tampas)	Em até 180 dias

Foto 26 – Captação Matarazzo

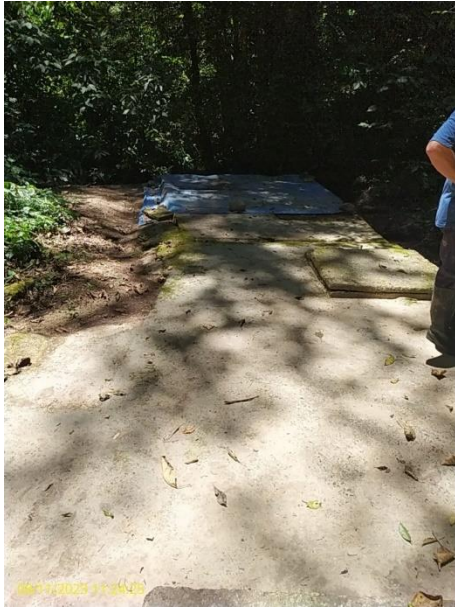
Foto 28 – Captação Mauricio

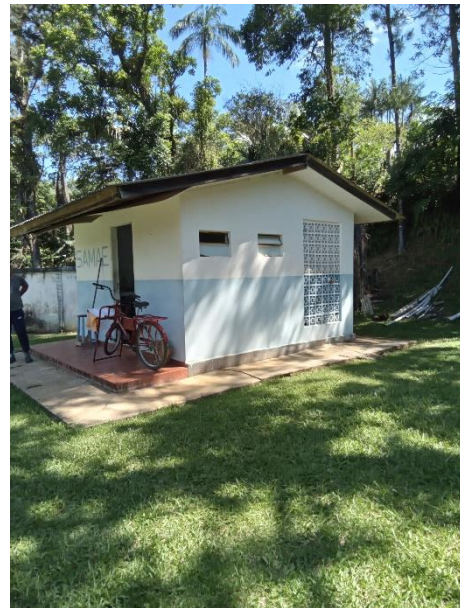
Foto 32 – UTA Bairro Alto

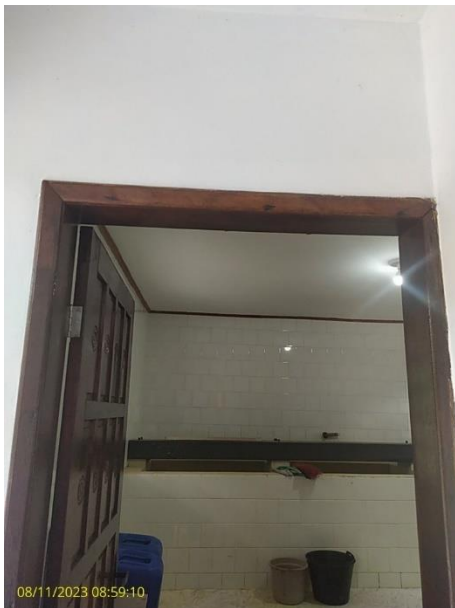
Foto 35 – Sem identificação UTA Itapema

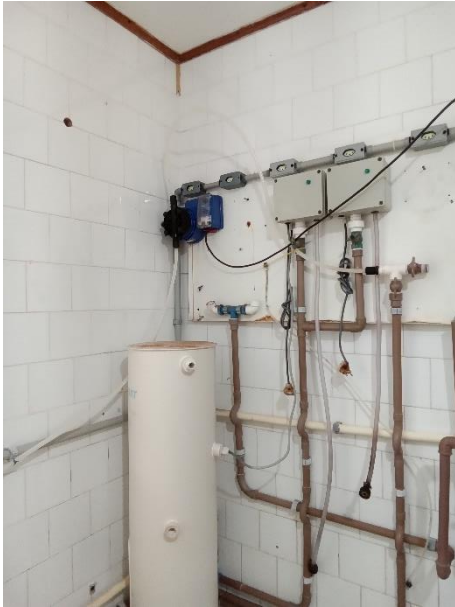
Foto 37 – Dosadoras UTA Itapema (desligadas)

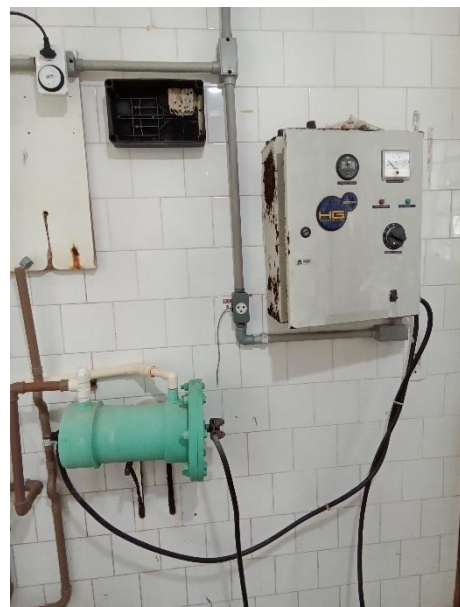
Foto 40 – Frente do painel de comando UTA Itapema

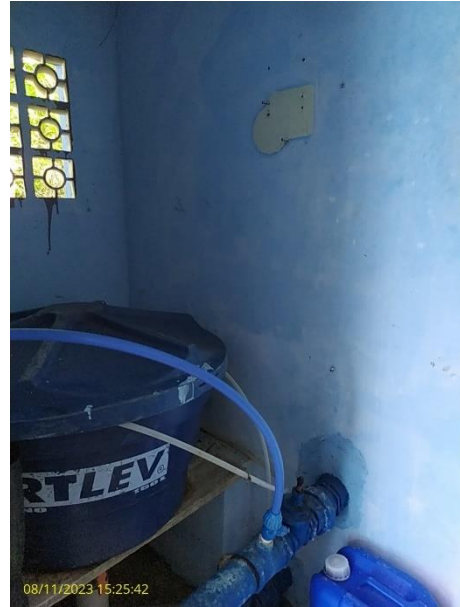
Foto 42 – UTA Itapema 2

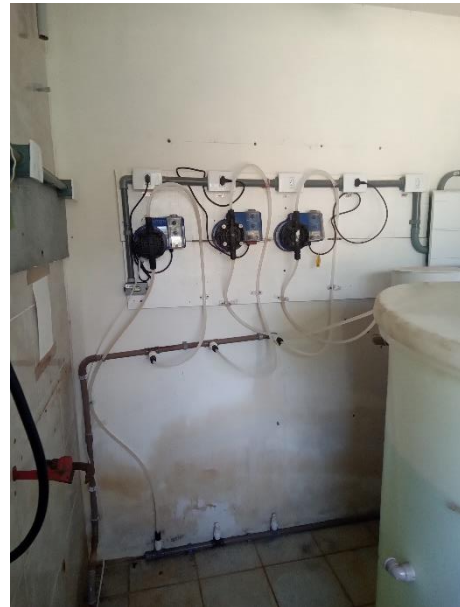
Foto 44 – UTA Central

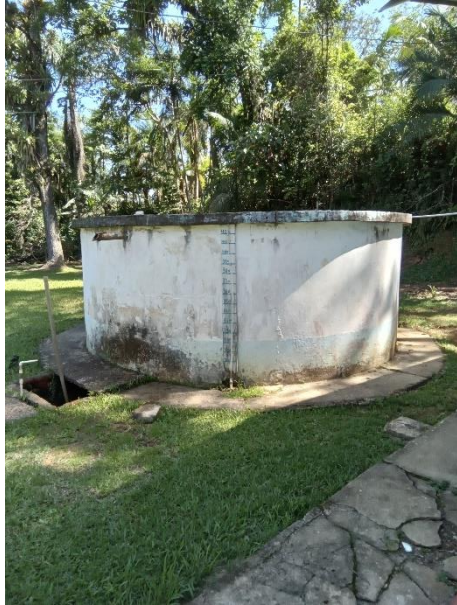
Foto 55 – RAP Bairro Alto

NÃO CONFORMIDADES	REFERÊNCIA LEGAL	REGISTRO	PRAZO PARA ADEQUAÇÃO
A área não é sinalizada (identificando a finalidade)	Art. 2º da Lei Federal 11.445/07	Fotos 55, 59, 61, 62, 63, 66, 70, 71, 72, 73 e 74	Em até 180 dias
Existência de vazamentos aparentes	Art. 2º, XI da Lei Federal 11.445/07	Fotos 67 e 69	Em até 180 dias
Aberturas de inspeção não estão adequadamente fechadas	Art 5.13 da NBR 12217/1994	Fotos 60, 62 e 64	Imediato
Reservatório sem tampas de inspeção em boas condições	Art. 5.13 da NBR 12217/1994	Fotos 62 e 64	Imediato

- Deve haver uma placa com identificação e capacidade do reservatório;
- Para garantir a qualidade da água deve-se realizar a limpeza e desinfecção do reservatório anualmente conforme estabelecido na Resolução nº65 de 15 de dezembro de 2022. A falta de manutenção e limpeza regular dos reservatórios de água pode resultar no aumento da turvação e na proliferação de microrganismos na água armazenada, prejudicando sua qualidade. Todos os laudos de limpeza devem ser apresentados.
- Os reservatórios elevados devem ter escadas de acesso a cobertura protegidos por guarda-corpo, e no início da escada deve ser previsto um meio de impedir o acesso de pessoas não autorizadas.
- Analisar vida útil das estruturas de concreto e metálicas (NBR's 6118/2003 e 15575/2013).

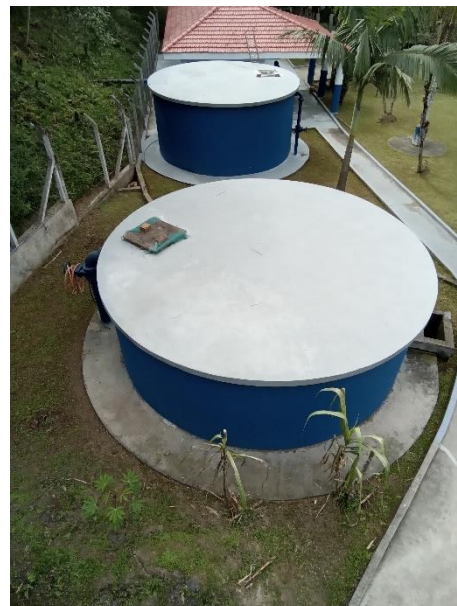
Foto 62 – RAP´s ETA Itapema (RAP 1 tampa de acesso está avariada)

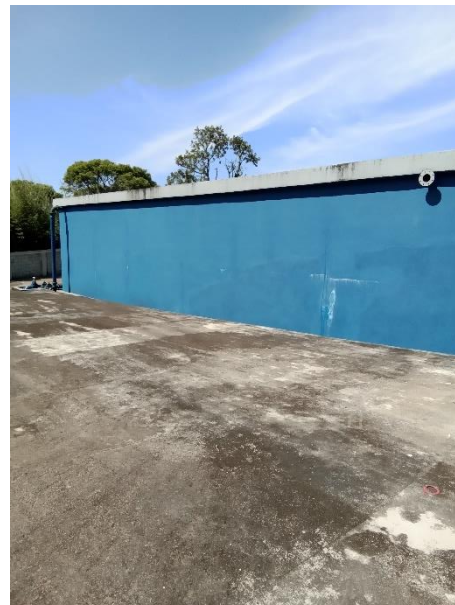
Inexistência de telas de proteção contra entrada de insetos e pequenos animais nas tubulações de ventilação	Art. 5.14 da NBR 12217/1994	Fotos 56 e 61	Imediato
Instalação hidráulica não é adequada e não está em boas condições	NBR 12217/1994	Foto 57	Imediato
Limpeza e desinfecção não é feita adequadamente	Art. 5.1 da Anbr 15527/2007	Anexo 04 - Apresentar laudos e análises a serem feitas após limpeza	Em até 180 dias
Reservatório não está em boas condições	NBR 12217/1994	Fotos 55, 63 e 67	Em até 180 dias
Inexistência de para-raios em reservatórios elevados	Art. 5.16.7 da NBR 12217/1994	Foto 70	Em até 180 dias
Existência de locais sem guarda-corpos ou escadas ou em situação inadequada	Art. 5.16 da NBR 12217/1994	Fotos 55, 59, 61, 62, 63, 66, 70, 71, 72, 73 e 74	Em até 180 dias
Não há macromedicação (saída e/ou entrada)	Art. 5.7 da NBR 12217/1994	Não identificado	Em até 240 dias

Foto 66 – Extravasador RESENT Itapema sem tela de proteção

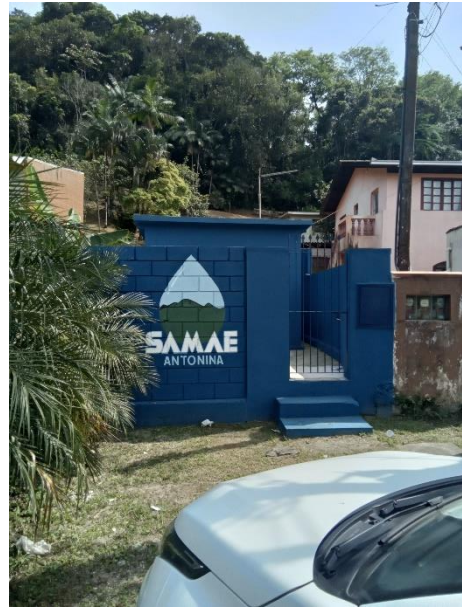
Foto 97 – EEA 04 – falta identificação

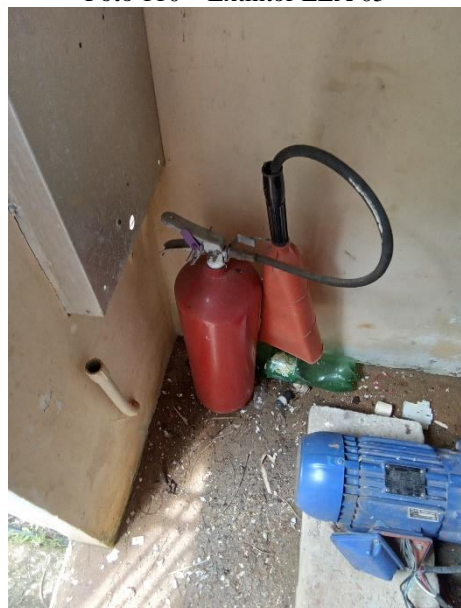
Foto 111 – Falta de identificação EEA 02

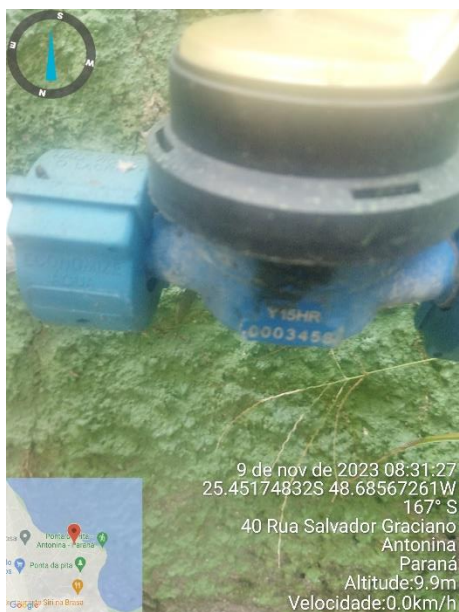
Foto 114 – Identificação hidrômetro P01 (2015)

- Todos os pontos medidos pressão estão dentro dos limites permitidos;
- É recomendado trocar hidrômetros com mais de cinco anos de uso (Foto 114).

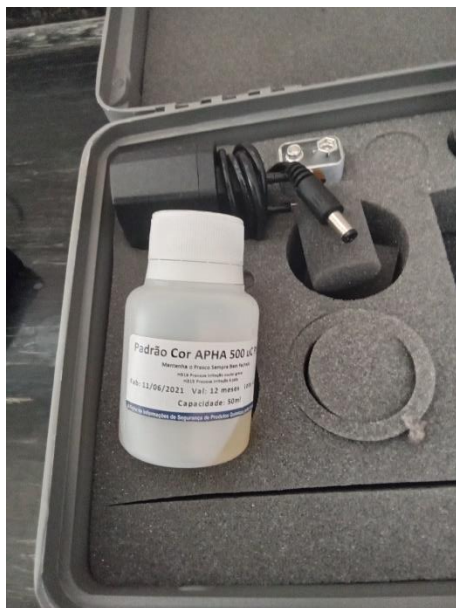
Ausência de chuveiros de emergência	Art. 5.18.3 da NBR 13035/1993 e Art. 5.21.4 da NBR 12216/1992 e	Não identificado	Imediato
Produtos químicos estão fora do prazo de validade	Art. 2º, XI da Lei Federal 11.445/07	Foto 129	Imediato
A aferição dos equipamentos não está vigente	Portaria GM/SM 5/2017 alterada pela GM/SM 888/2021	Foto 128 (não identificado certificados de calibração)	Imediato
Não existem fardamentos e EPIs (luva, avental, etc.) adequados para uso dos funcionários	NR 15 e Art. 5.18.4 da NBR 13035/1993	Não identificado	Imediato
Não há papel toalha	Normas e procedimentos técnicos pertinentes	Não identificado	Imediato
Resíduos químicos não tem destinação adequada	Normas e procedimentos técnicos pertinentes	Não identificado	Imediato
<b>CONTROLE</b>	<b>REFERÊNCIA LEGAL</b>	<b>REGISTRO</b>	<b>PRAZO PARA ADEQUAÇÃO</b>
A quantidade de amostras dos parâmetros de controle coletadas mensalmente na saída do tratamento não atendem a legislação	Portaria GM/SM 5/2017 alterada pela GM/SM 888/2021	Anexo 09 - ver notas item 4.8.2.2	Imediato

Foto 129 – Padrão de cor vencido (11/06/2022)

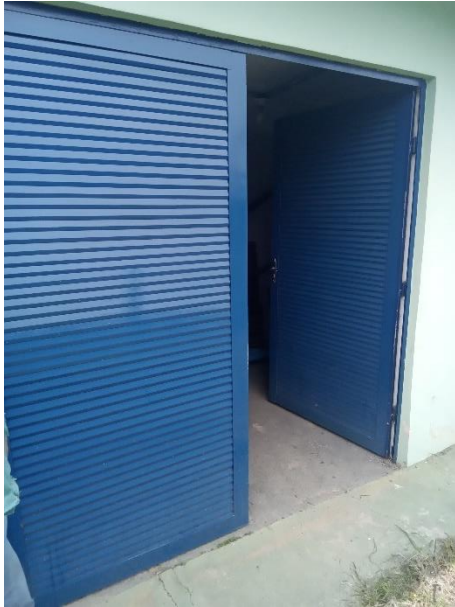
Foto 135 – Entrada de casa de comando (sem identificação)
