**RELATÓRIO TÉCNICO DE
FISCALIZAÇÃO 09/2022
SAMAE – NOVA SANTA
BÁRBARA**

**Serviço Autônomo Municipal de Água de Esgoto - SAMAE
Nova Santa Bárbara**

**MARINGÁ - PR
JUNHO/2022**

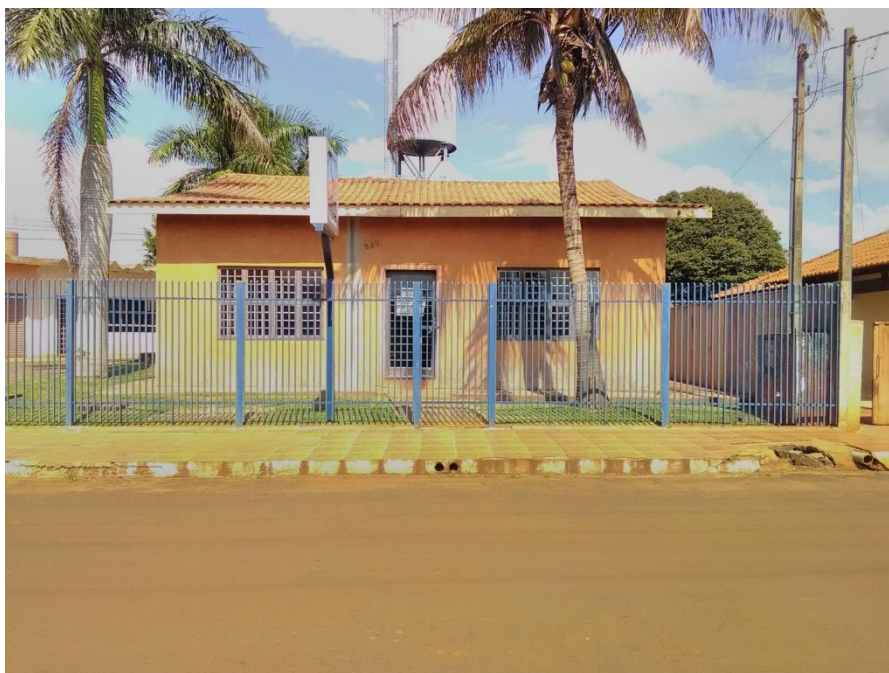
Foto 1: Telefone de contato e horário de funcionamento

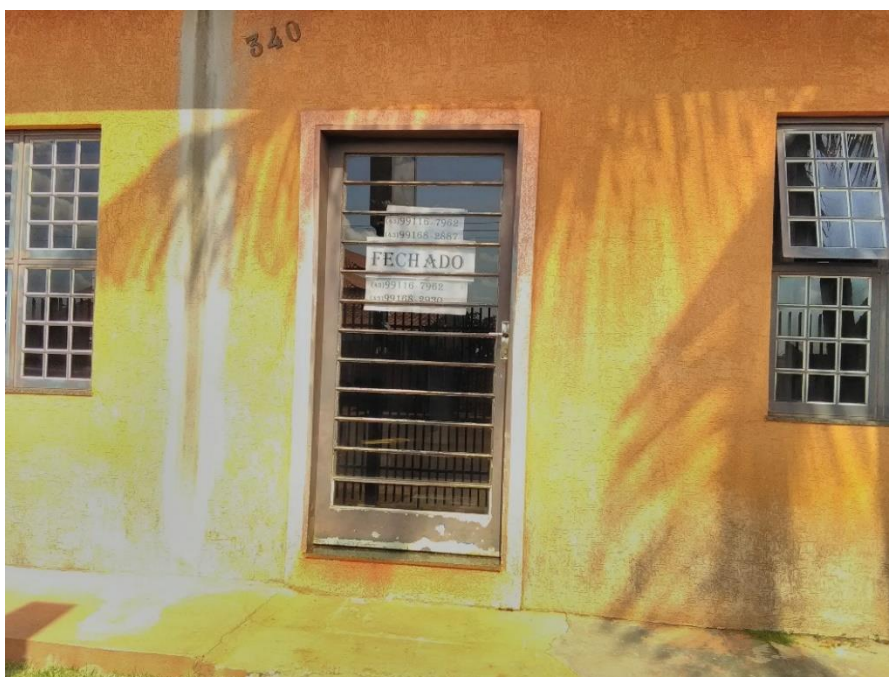
Foto 2: Local de atendimento ao público

- Horário de funcionamento das 07:30 às 11:30 e das 13:00 às 17:00 de segunda a sexta-feira;
- Espaço interno para atendimento ao público é adequado (Foto 02).
- Registro dos atendimentos (Foto 07);
- As taxas cobradas pelo SAMAE (faixas de consumo) são publicadas no (Fotos 08, 09 e 10).
- Existe um funcionário no atendimento ao público.

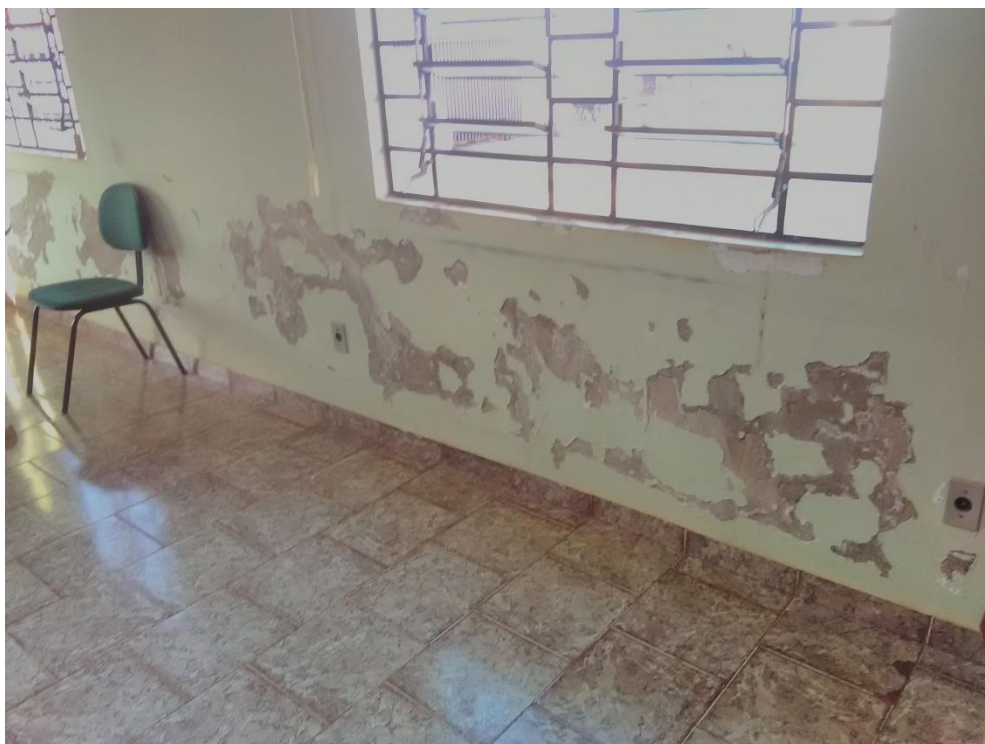
Foto 4: Detalhe parede sala diretoria

- Edificação necessitando de manutenção (NBR 15575/2021);
- Falta de registro de manutenção (Lei nº. 11.026/2020).

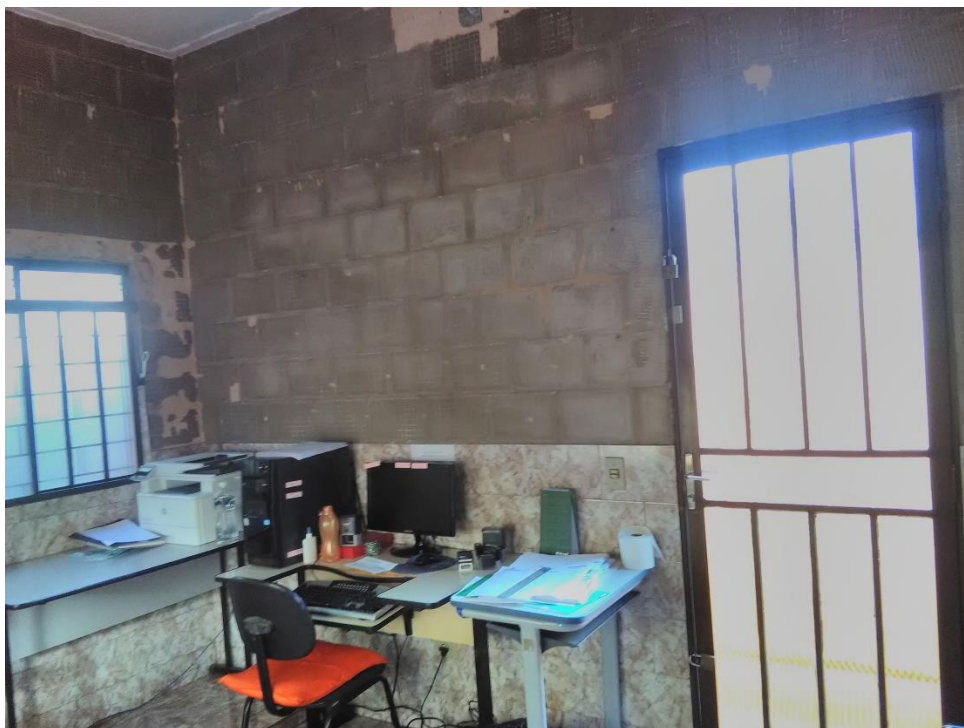
Foto 5: Sala contabilidade e jurídico

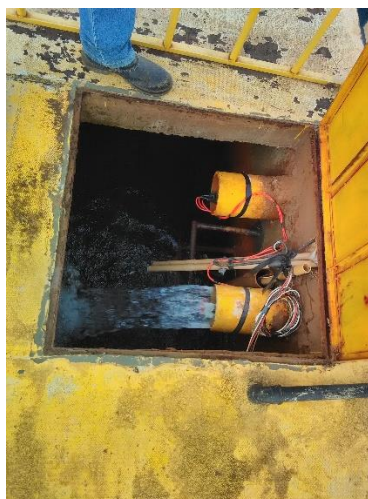
Foto 35 – Abertura de acesso RAP 02

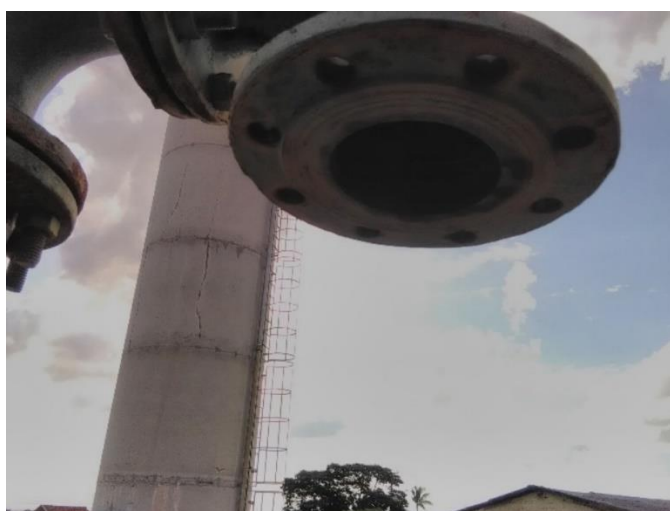
Foto 36 – Respiro RAP 02

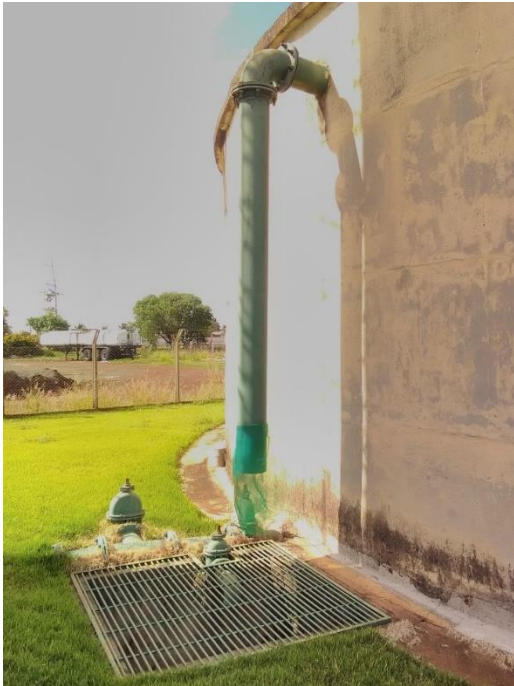
Foto 37 – Extravasador RAP 02

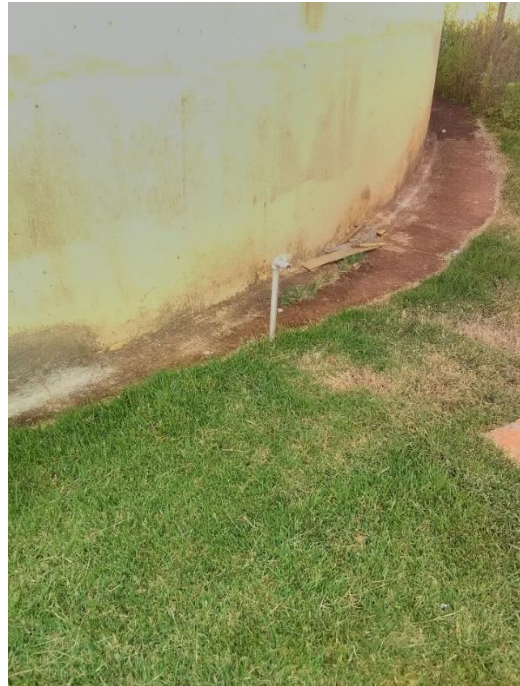
Foto 38 – Ponto de coleta RAP 02

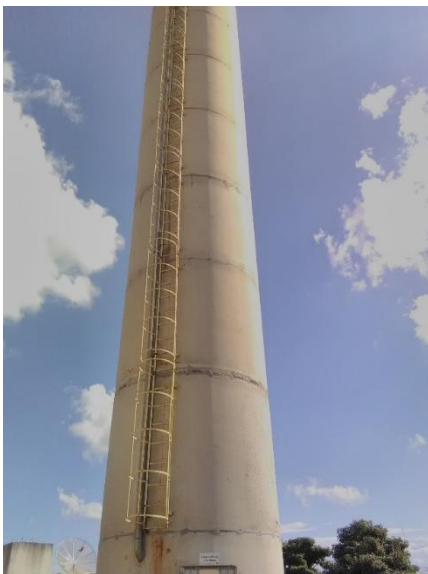
Foto 38 – REL 01

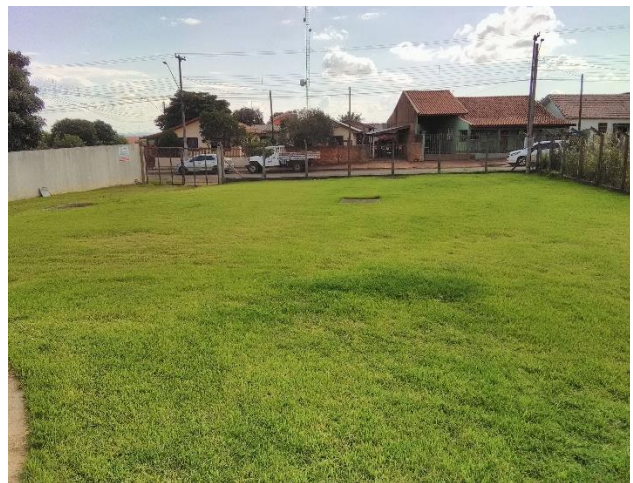
Foto 39 – Terreno do REL 01/RAP02

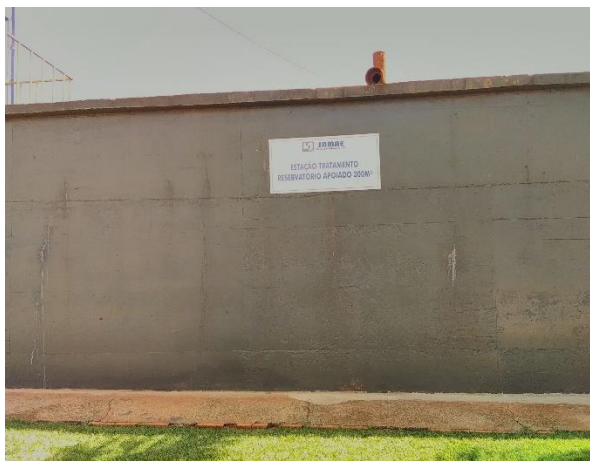
Foto 40 – Identificação RAP03

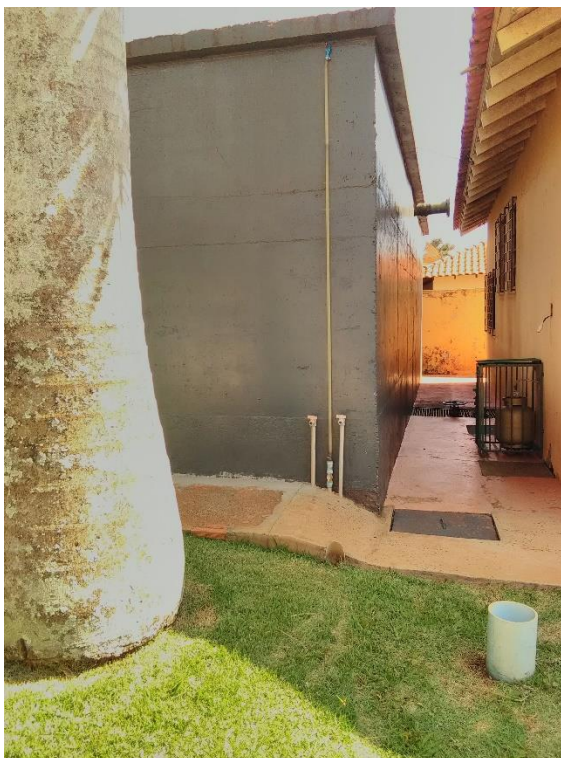
Foto 44 – Contole de nível RAP 02

- Não atendimento a itens da NR 10: item 10.2.3 “inexistência de esquema unifilar atualizado das instalações elétricas com as especificações do sistema de aterramento”; item 6.4 da ABNT 5419/2001 “ a documentação técnica deve ser mantida no local, ou em poder dos responsáveis pela manutenção do SPDA”.
- Falta de registro das manutenções realizadas no quadro e demais itens pertencentes ao sistema elétrico (NBR 5419/2001);
- Falta de Relatório Operacional;
- Falta de registro de limpeza e desinfecções periódicas (Portaria 888/2021);
- Falta dos registros das manutenções (NBR 15575/2021);
- Extravasador do RAP 02 com proteção para inibir a entrada de animais insetos está solta (Foto 37);
- Respiros do RAP 02 sem proteção contra a entrada de animais e insetos;
- Ausência de dispositivo indicador de nível tipo régua (Lei 14.026/2020) no RAP 02 e no REL 01.

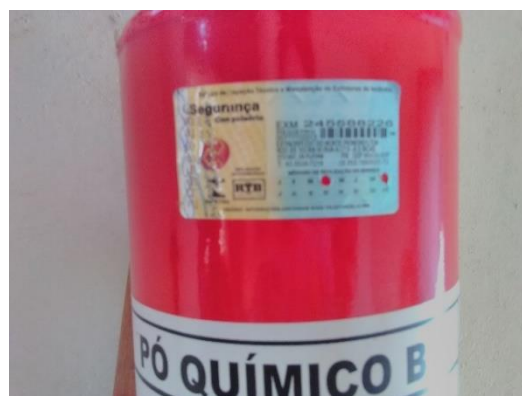
Foto 50 – Extintor na elevatória de água bruta

- Extintor com carga vencida(NPT 021/2014);
- Não atendimento a itens da NR 10: item 10.2.3 “inexistência de esquema unifilar atualizado das instalações elétricas com as especificações do sistema de aterramento”;

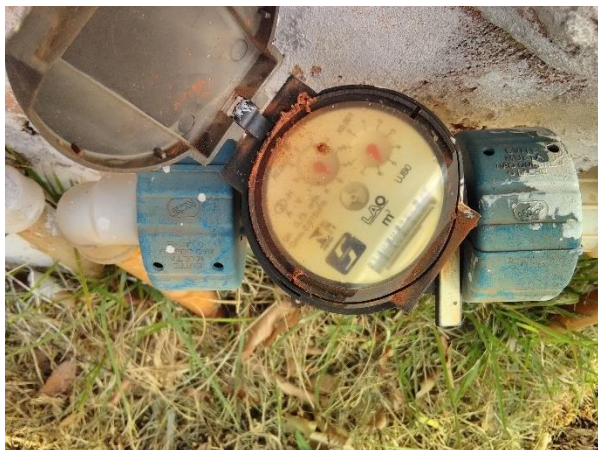
Foto 58 – Hidrômetro Rua Luiz Inácio Martins, s/n (Quadra 11 – Lote 06)

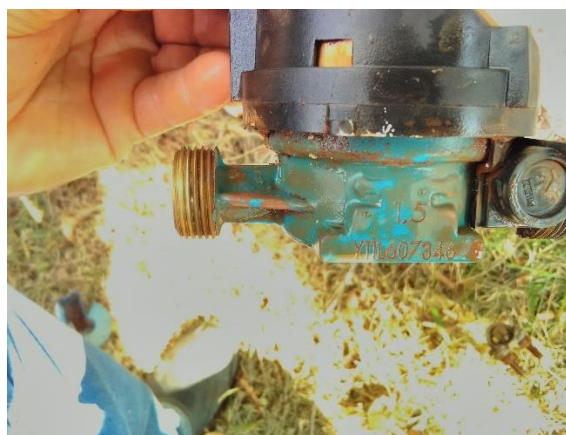
Foto 59 – Identificação hidrômetro Rua Luiz Inácio Martins, s/n (Quadra 11 – Lote 06)

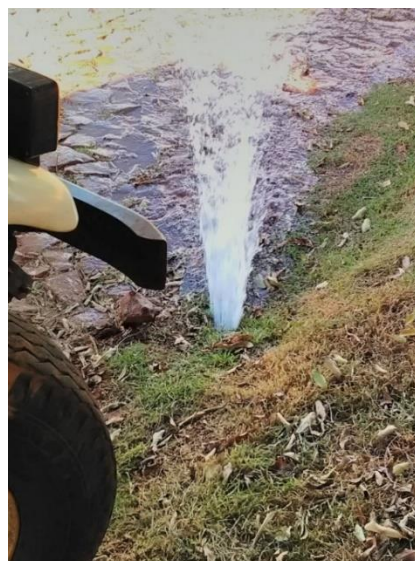
Foto 66 – Ponto de Rua Luiz Inácio Martins, s/n (Quadra 11 – Lote 06)

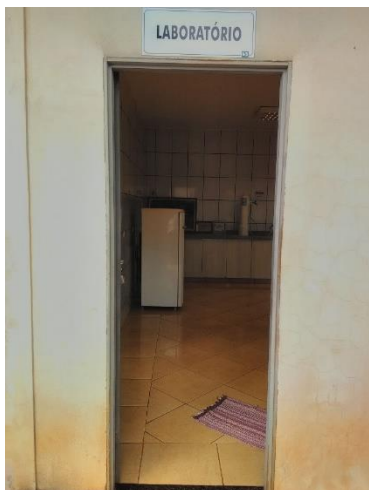
Foto 67 – Identificação laboratório

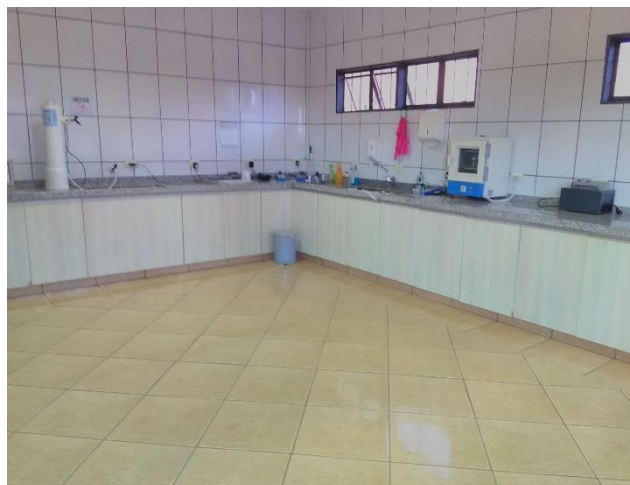
Foto 68 - Laboratório

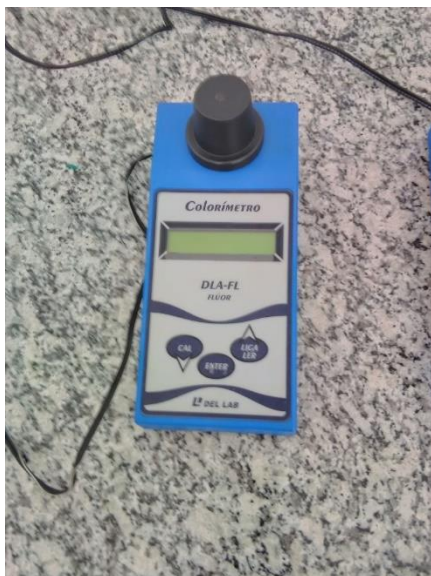
Foto 69 - Colorímetro

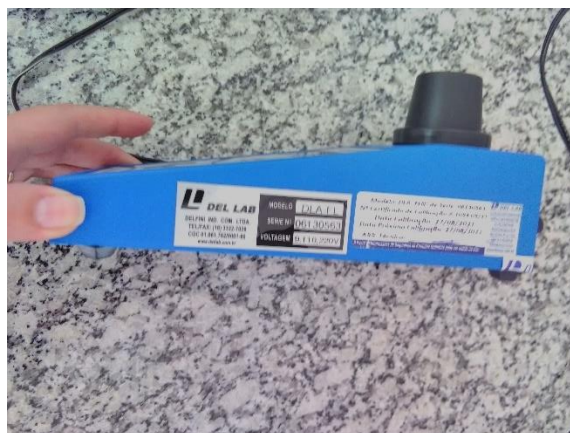
Foto 70 – Calibração do colorímetro realizado em 11/08/2021

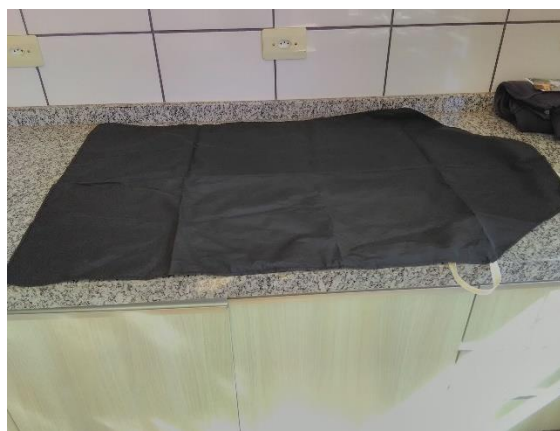
Foto 72 – Avental utilizado no laboratório
