**RELATÓRIO TÉCNICO DE FISCALIZAÇÃO DO SAEMA - SERVIÇO
AUTÔNOMO DE ÁGUA E ESGOTO DE MARIALVA**

1 CONSIDERAÇÕES PRELIMINARES

Para tanto, nos dias 22 e 27 de maio de 2019, realizou-se vistoria no Sistema de Abastecimento de Água, no Sistema de Esgoto e na área comercial do SAEMA de Marialva, incluindo unidades de captações, estações elevatórias, estações de tratamento, reservatórios e laboratório.

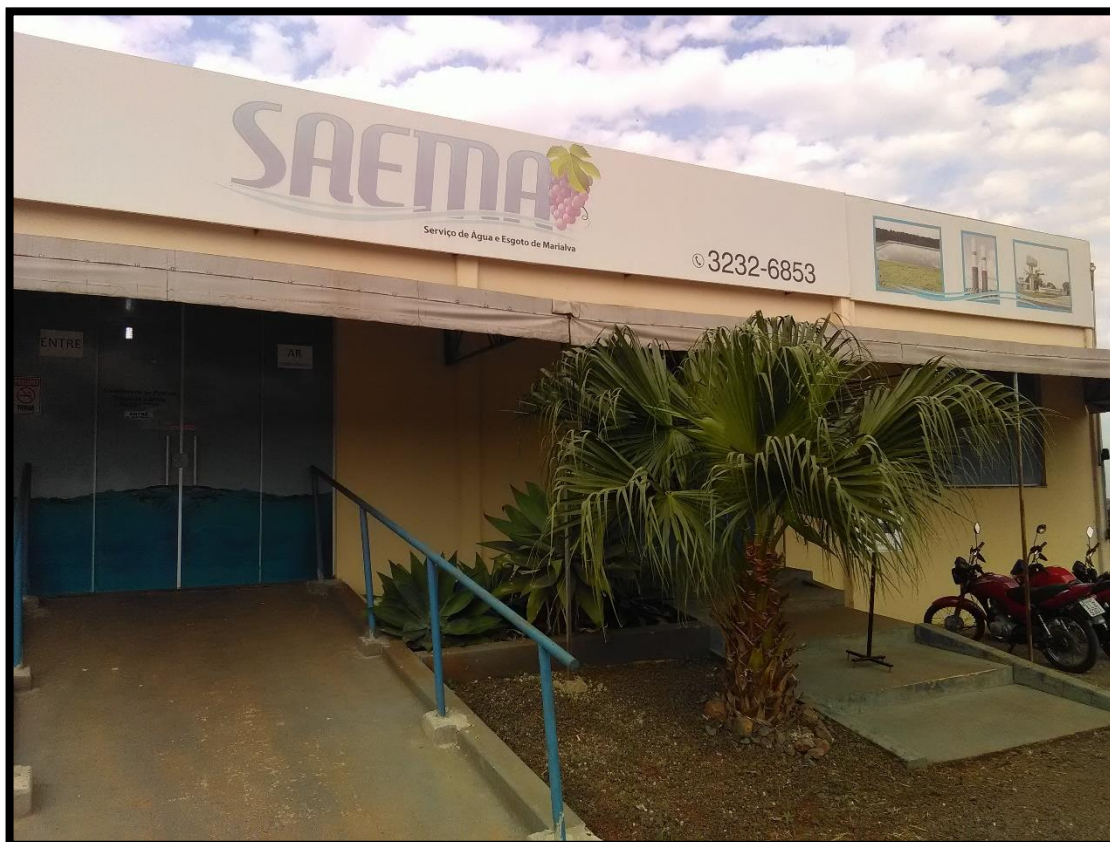
Imagem 1: Fachada da área comercial

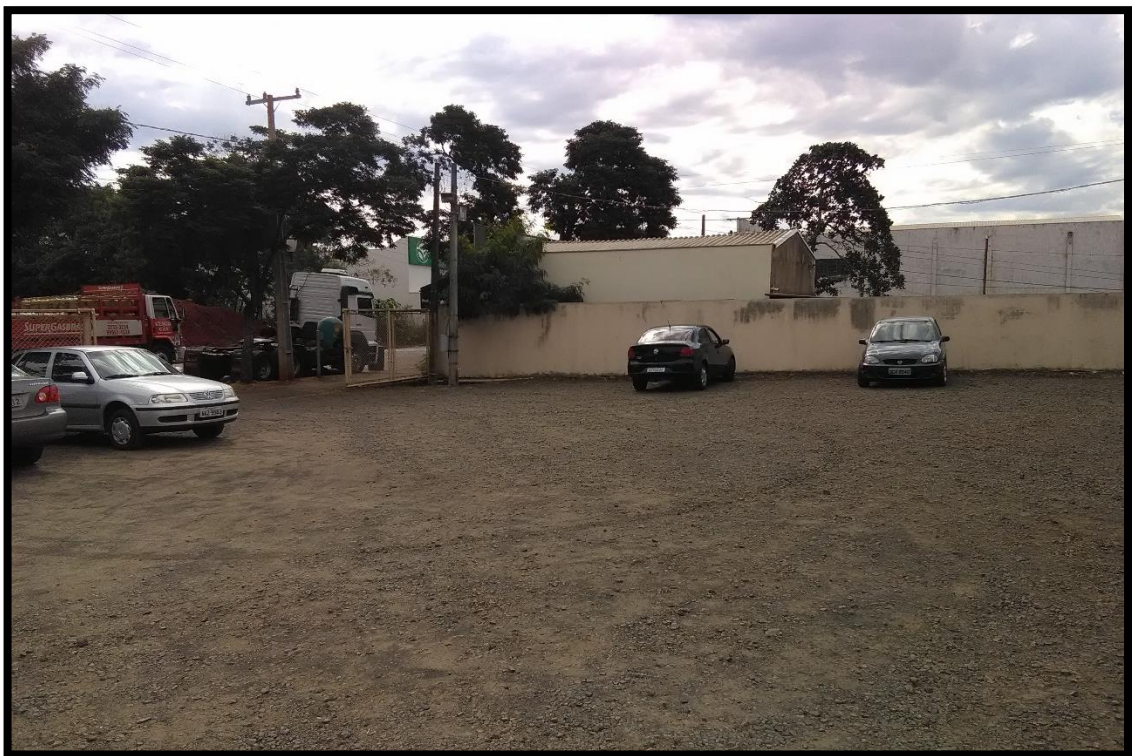
Imagem 3: Estacionamento da área comercial
