**RELATÓRIO TÉCNICO DE
FISCALIZAÇÃO 2022
SAMAE – PRADO FERREIRA**

SAMAE – PRADO FERREIRA

DEZEMBRO/2022

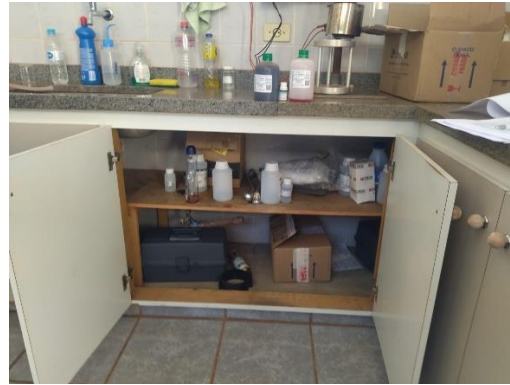
LABORATÓRIO			
NÃO CONFORMIDADES	REFERÊNCIA LEGAL	REGISTRO	PRAZO PARA ADEQUAÇÃO
O laboratório não segue NBR ISO/IEC 17025	NBR ISO/IEC 17025?	-	Em até 180 dias
Ausência de chuveiros de emergência	Art. 5.18.3 da NBR 13035/1993 e Art. 5.21.4 da NBR 12216/1992 e	-	Imediato
Estocagem inadequada de produtos químico	Normas e procedimentos técnicos pertinentes	Foto 14 Não possui identificação de armazenamento em armários.	Em até 180 dias
Os reagentes não estão armazenados adequadamente	Art 5.20 da NBR 12.216/1992	Foto Reagentes armazenados e dispostos em bancada.	Imediato
Não há papel toalha	Normas e procedimentos técnicos pertinentes	Foto Utilização de papel higiênico.	Imediato
Resíduos químicos não tem destinação adequada	Normas e procedimentos técnicos pertinentes	Não apresentado laudos de destinação de resíduos.	Imediato

Foto 15: Reagentes armazenados em bancada.

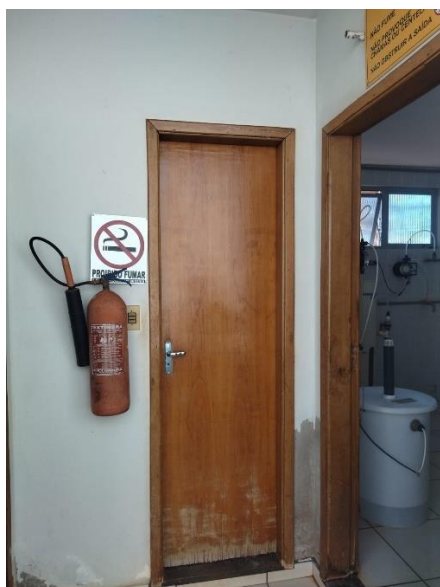
UNIDADE DE TRATAMENTO DE ÁGUA			
NÃO CONFORMIDADES	REFERÊNCIA LEGAL	REGISTRO	PRAZO PARA ADEQUAÇÃO
Ausência de EPIs para os operadores (óculos, luvas, etc.)	NR 15 e Art. 5.18.4 da NBR 13035/1993	Não constatado	Imediato
Extintor de incêndio com validade expirada	Art. 10.9 da NR 10, art 23.1 da NR 23e Art 5.2.1.1 da NPT 021/2014 do Corpo de Bombeiros do Paraná	Foto 29 e 30	Imediato
Falta de registros da manutenções realizadas no quadro e demais itens pertencentes a parte elétrica	NBR 5419/2001 e NBR 5410/1997	-	Imediato
Inexistência de diagrama unifilar atualizado no quadro com especificações do sistema de aterramento	Art. 10.2.3 da NR10 e art 6.4 da NBR5419/2001	Foto 31 e 32	Em até 180 dias
Sem registros de manutenções na casa de comando	NBR 15.575/2021	-	Em até 180 dias
Inexistência de Relatório Operacional	Item 3.1.3 Manual de Fiscalização ORCISPAR	-	Imediato
LAUDOS DE ANÁLISES			
NÃO CONFORMIDADES	REFERÊNCIA LEGAL	REGISTRO	PRAZO PARA ADEQUAÇÃO

Foto 29: Extintor de incêndio. Foto 30: Falta de tarja de identificação de validade.

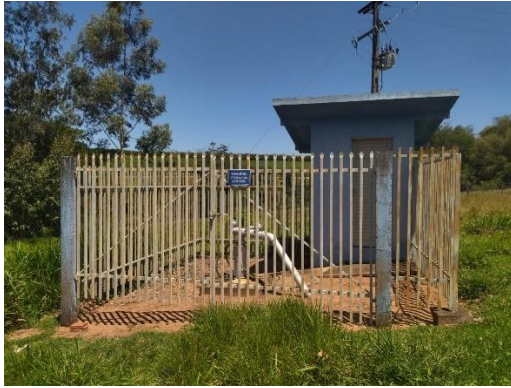
MANANCIAL SUBTERRÂNEO – POÇO 01			
Vazão 46m³/h			
NÃO CONFORMIDADES	REFERÊNCIA LEGAL	REGISTRO	PRAZO PARA ADEQUAÇÃO
A área não é iluminada	Item 4.1.2 Manual de Fiscalização ORCISPAR	Foto 33 e 39	Em até 180 dias
A área não é sinalizada (identificando o manancial e seu uso para abastecimento público)	Art. 2º, XI da Lei Federal 11.445/07	Foto 33 Falta de identificação adequada.	Em até 180 dias
A água bruta não atende aos	Portaria GM/SM 5/2017	Não apresentado	Imediato

Foto 33: Falta de iluminação externa. Foto 34: Instalações poço 01.

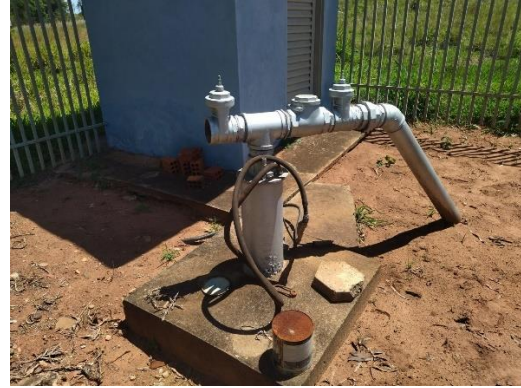
padrões de qualidade da água	alterada pela GM/SM 888/2021	laudos semestrais	
Ausência de extintor	Art. 10.9 da NR 10, art 23.1 da NR 23 e Art 5.2.1.1 da NPT 021/2014 do Corpo de Bombeiros do Paraná	-	Imediato
Ausência de identificação da área (conforme outorga IAT)	Art. 2º, XI da Lei Federal 11.445/07	Foto 33 e 34	Imediato
Ausência de monitoramento dos parâmetros de qualidade de água	Portaria GM/SM 5/2017 alterada pela GM/SM 888/2021	Não apresentado	Imediato
Inexistência de registros das manutenções realizadas no quadro e demais itens pertencentes a parte elétrica	NBR 5419/2001 e NBR 5410/1997	-	Imediato
Falta de registros de manutenções na casa de comando	NBR 15.575/2021	-	Em até 180 dias
Ausência de manutenção, limpeza, conservação e segurança	Normas e procedimentos técnicos pertinentes	Foto 38 Falta de limpeza da casa de comando	Imediato
Inexistência de Relatório Operacional	Item 3.1.3 Manual de Fiscalização ORCISPAR	-	Em até 180 dias

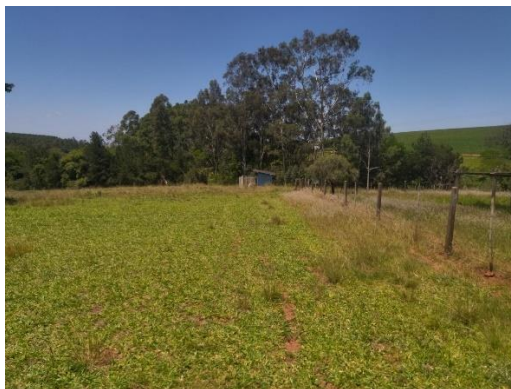
Ausência de medição de nível	Art 4.2 da NBR da NBR 12.212/1992	Não apresentado os controles	Em até 180 dias
A área da laje de proteção é inferior a 1 m²	NBR 12.244/2006	Foto 36	Em até 180 dias
Inexistência de horímetro em funcionamento	NBR 12.212/1992	-	Em até 180 dias
Inexistência de bomba reserva à disposição	NBR 12.212/1992	-	Em até 240 dias
Não é realizada limpeza periódica do poço	NBR 12.212/1992	-	Imediato
Existem animais habitando ou transitando na área	Normas e procedimentos técnicos pertinentes	Foto 35	Imediato

Foto 35: Área de pastagem ao redor do poço. Foto 36: Laje de proteção.

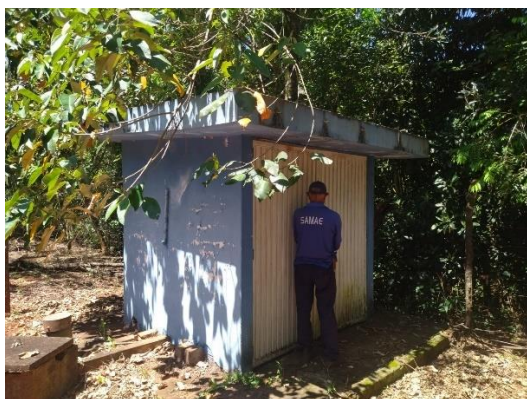
MANANCIAL SUBTERRÂNEO – POÇO 02			
Vazão 15 m³/h			
NÃO CONFORMIDADES	REFERÊNCIA LEGAL	REGISTRO	PRAZO PARA ADEQUAÇÃO
A área não é iluminada	Item 4.1.2 Manual de Fiscalização ORCISPAR	Foto 41	Em até 180 dias
A área não é sinalizada (identificando o manancial e seu uso para abastecimento público)	Art. 2º, XI da Lei Federal 11.445/07	Foto 42	Em até 180 dias
A água bruta não atende aos padrões de qualidade da água	Portaria GM/SM 5/2017 alterada pela GM/SM 888/2021	Não apresentado laudos de água bruta	Imediato
A área não está devidamente cercada	Art. 2º, XI da Lei Federal 11.445/07	Foto 43 e 47	Em até 180 dias
As instalações não estão em bom estado de conservação?	NBR 5674/1999	Foto 44	Em até 180 dias
Ausência de extintor	Art. 10.9 da NR 10, art 23.1 da NR 23 e Art 5.2.1.1 da NPT 021/2014 do Corpo de Bombeiros do Paraná	-	Imediato
Ausência de identificação da área (conforme outorga IAT)	Art. 2º, XI da Lei Federal 11.445/07	Foto 42 e 46	Imediato

Foto 41: Falta de iluminação externa. Foto 42: Falta de identificação adequada.

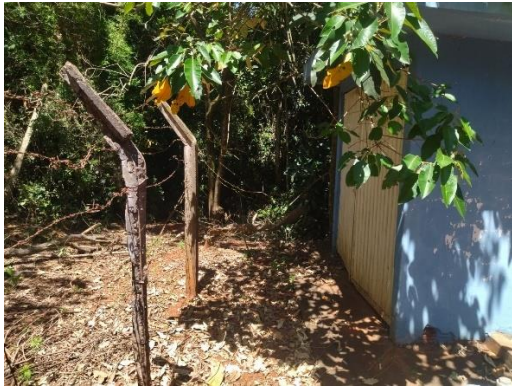
Foto 43: Cerca necessitando de reparos. Foto 44: Necessidade de reparos estruturais e pintura.

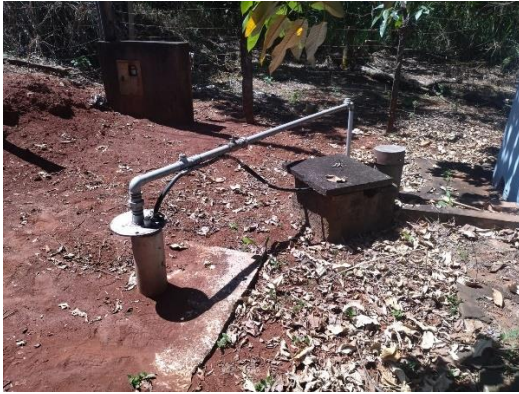
manutenções na casa de comando			
Inexistência de Relatório Operacional	Item 3.1.3 Manual de Fiscalização ORCIPAR	-	Em até 180 dias
Ausência de medição de nível	Art 4.2 da NBR da NBR 12.212/1992	Não apresentado o controle de medição	Em até 180 dias
A área da laje de proteção é inferior a 1 m ²	NBR 12.244/2006	Foto 45 Laje coberta por solo	Em até 180 dias
A espessura da laje de proteção é inferior a 15 cm	NBR 12.244/2006	Foto 45	Em até 180 dias
Inexistência de horímetro em funcionamento	NBR 12.212/1992	-	Em até 180 dias
Inexistência de bomba reserva à disposição	NBR 12.212/1992	-	Em até 240 dias
Não é realizada limpeza periódica do poço	NBR 12.212/1992	-	Imediato

Foto 45: Instalações do poço. Foto 46: Falta de tomada de coleta.

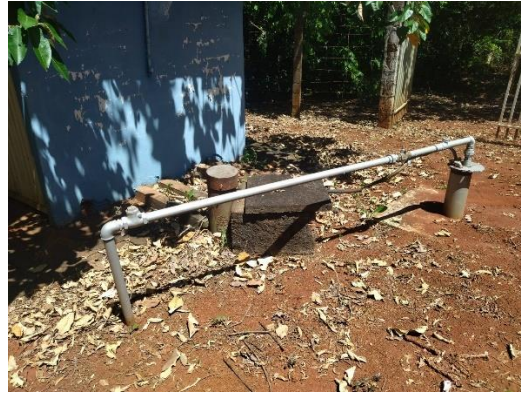
Ausência de tomada de água para coleta de água bruta	Art. 4.2 da NBR 12.212/1992	Foto 46	Imediato
Ausência de monitoramento dos parâmetros de qualidade de água	Portaria GM/SM 5/2017 alterada pela GM/SM 888/2021	Não apresentado	Imediato
Inexistência de registros das manutenções realizadas no quadro e demais itens pertencentes a parte elétrica	NBR 5419/2001 e NBR 5410/1997	-	Imediato
As instalações não estão em bom estado de conservação.	NBR 5674/1999	-	Em até 180 dias
Falta de registros de	NBR 15.575/2021	-	Em até 180 dias

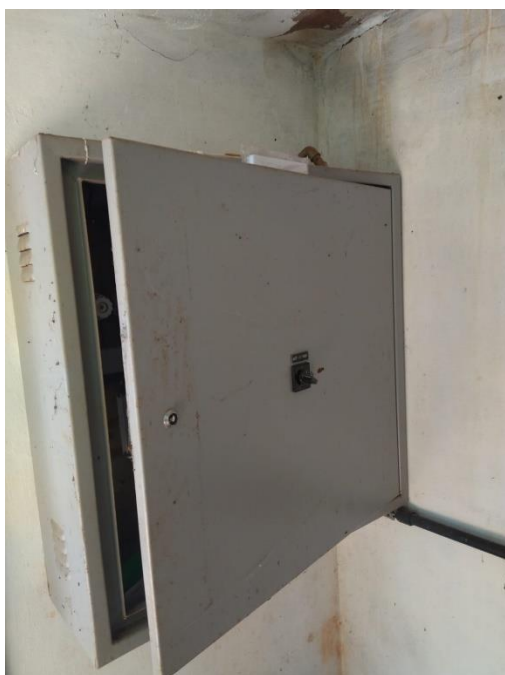
Foto 48: Quadro de comando.

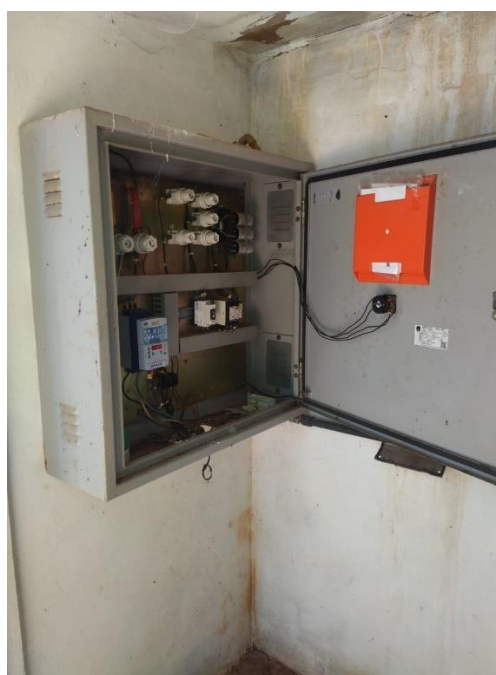
Foto 49: Manual contendo diagrama e especificações de operação.

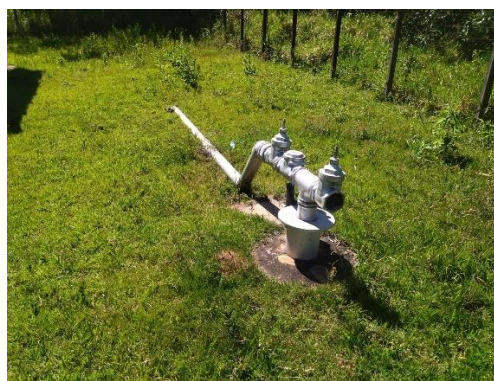
Foto 55: Instalações poço.

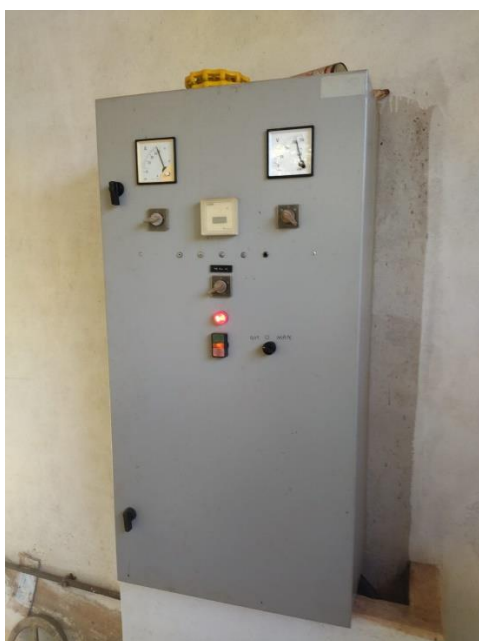
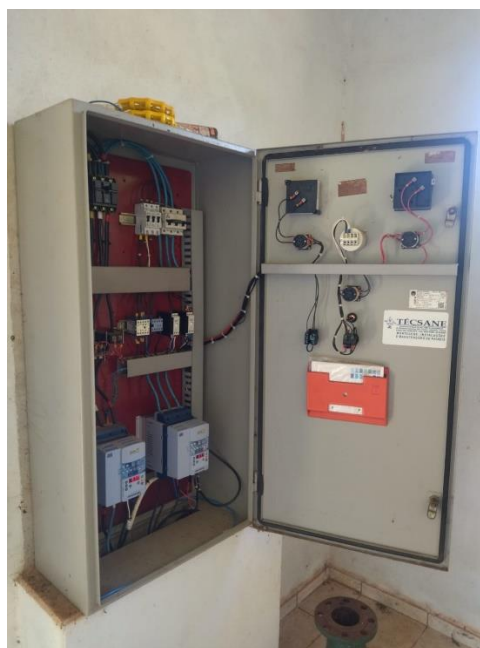
Foto 58: Quadro de comando elevatória e poço 03.

Foto 59: Manual e diagrama.

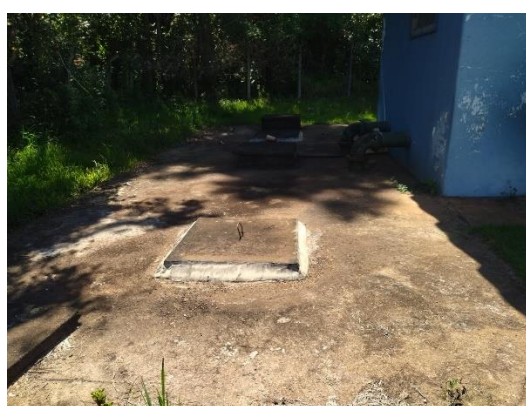
Foto:61: Reservatório mina 01.

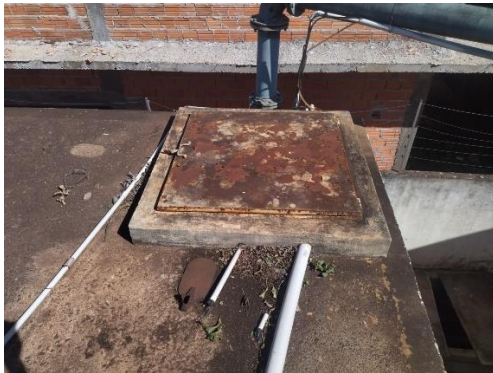
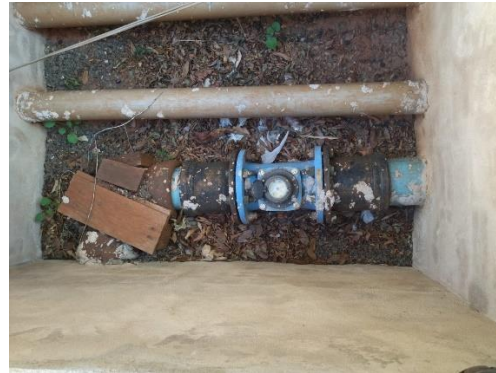
Foto 76: Tampa de inspeção. Foto 77: Macromedidor de entrada (poço 03).

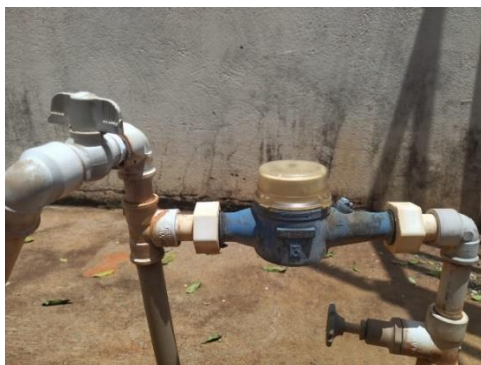
Foto 83: Ponto 01 – Ano de Fabricação 2001.

- Hidrômetros constatados com mais de 5 anos e uso (Fotos 87 e 83);

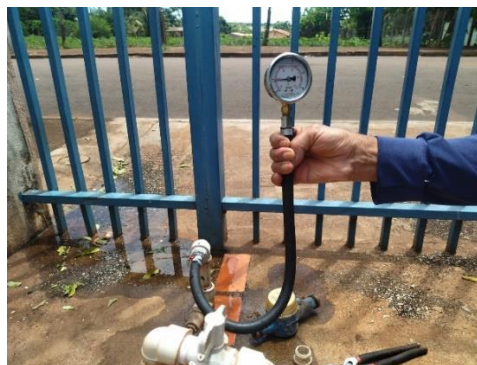
Foto 84: Ponto 01 – Pressão = 28 mca.

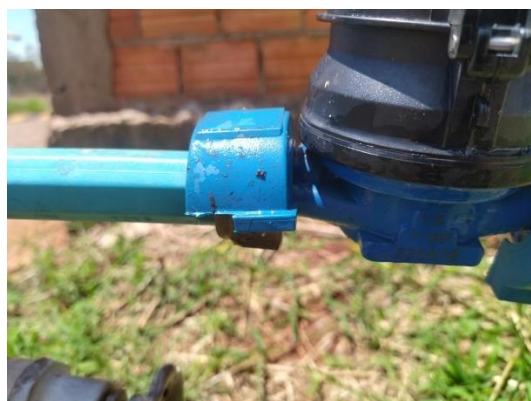
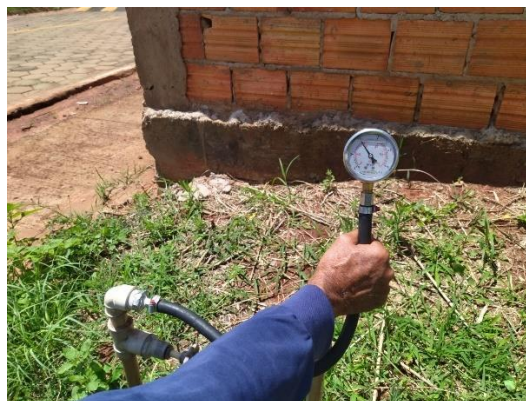
REDE DE DISTRIBUIÇÃO			
NÃO CONFORMIDADES	REFERÊNCIA LEGAL	REGISTRO	PRAZO PARA ADEQUAÇÃO
Não há cadastro técnico / projeto	NBR 12218/1994	Não apresentado	Em até 240 dias
Sem limpeza e desinfecção da rede (deve ser com laudo)	NBR 12218/1994 e GM/SM 888/2021	Não apresentado	Imediato
Não há controle de redução de perdas	Lei 14.026/2022	-	Em até 365 dias
Pressão no ponto de fornecimento de água em desacordo com os limites mínimo dinâmico (10 mca) e máximo estático (50 mca)	Art 5.4 da NBR 12218/1994 e art 25 da GM/SM 888/2021	Foto 86 e 88	Em até 180 dias

Foto 85: Ponto 02 – Ano de Fabricação 2019. Foto 86: Ponto 02 – Pressão = 58 mca.

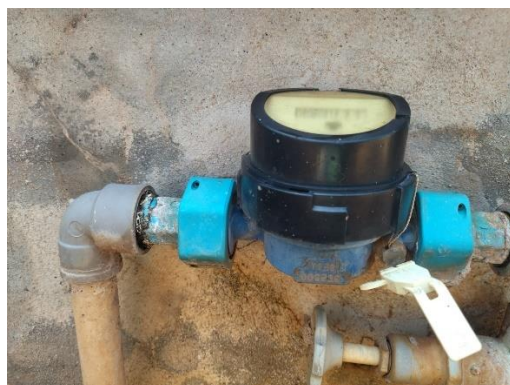
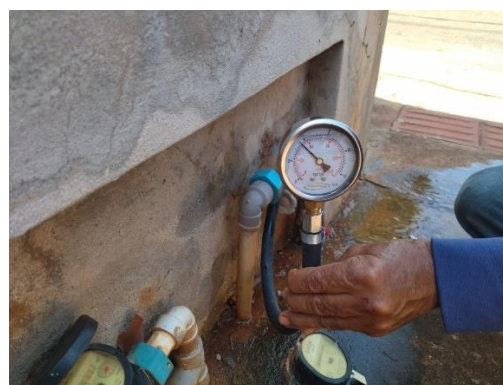
Foto 87: Ponto 03 – Ano de fabricação 2013. Foto 88: Ponto 03 – Pressão = 55 mca.

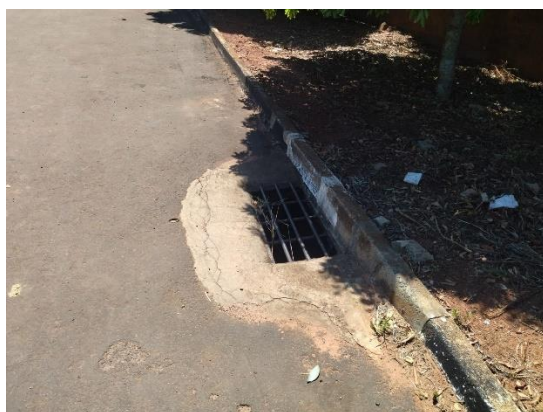
Foto 91: Galerias pluviais.

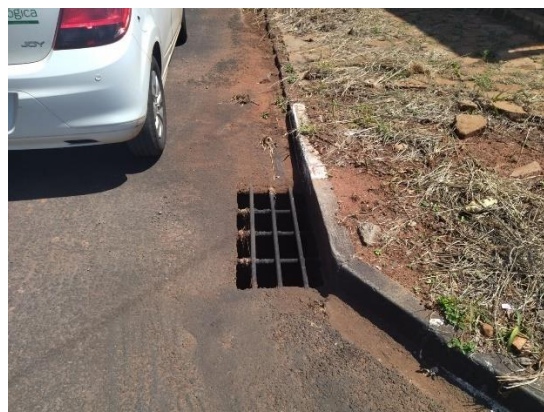
Foto 92: Boeiros.

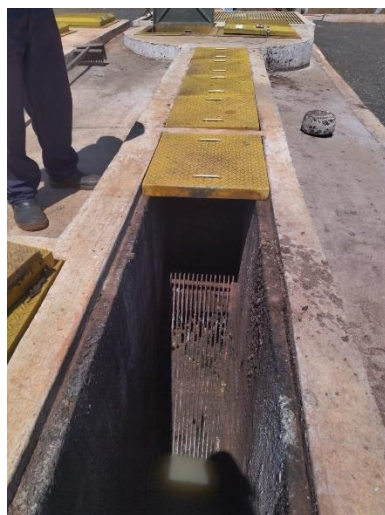
Foto 97: Gradeamento.

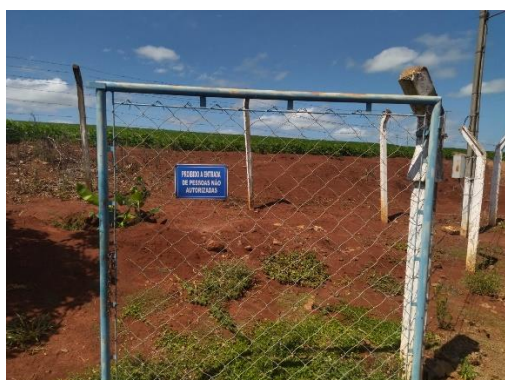
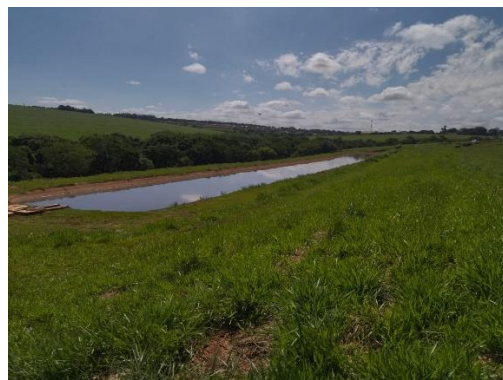
Foto 101: Falta de identificação adequada. Foto 102: Falta de iluminação.

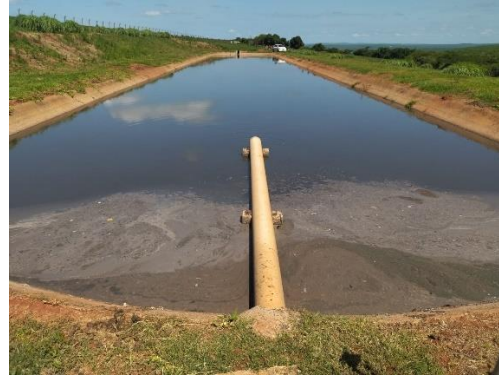
Foto 104: Lagoa anaeróbia 01.

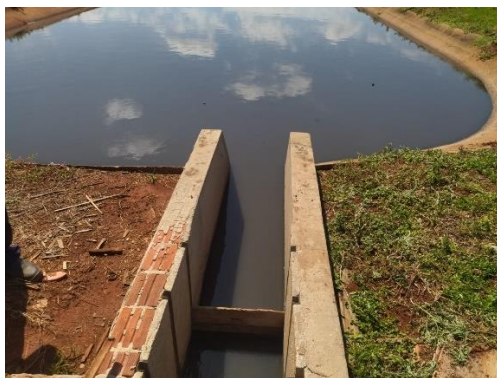
Foto 107: Dispositivo de saída (lagoa anaerobia 01).

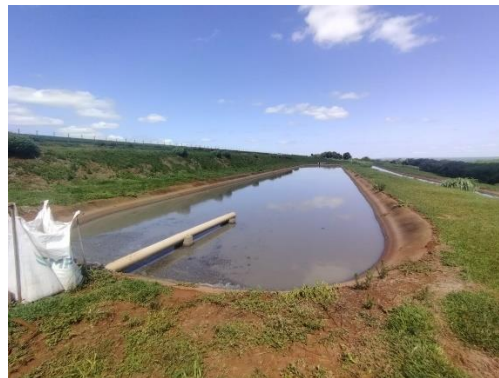
Foto 108: Lagoa anaerobia 02.

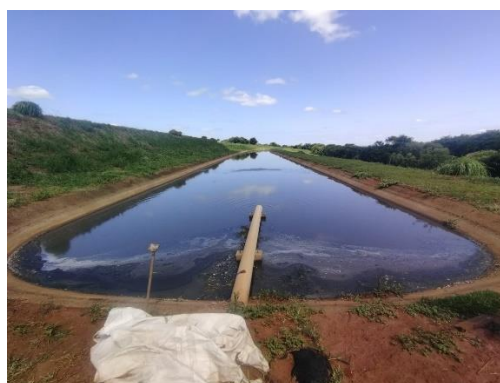
Foto 110: Lagoa facultativa.

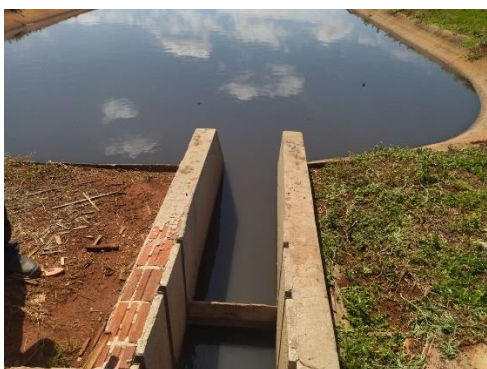
Foto 111: Dispositivo de saída (lagoa anaeróbia 02).

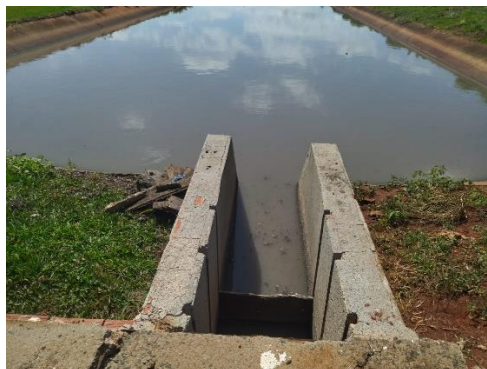
Foto 112: Dispositivo de saída (facultativa).
