**RELATÓRIO TÉCNICO DE FISCALIZAÇÃO DE
ACOMPANHAMENTO**

Nº 48/2023

**Serviço Autônomo de Água e Esgoto
Santa Isabel do Ivaí - SAAE**

MARÇO/2024

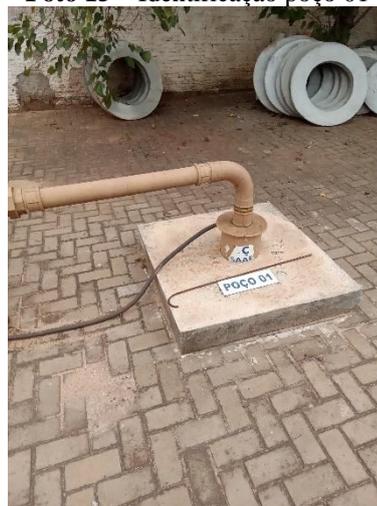
Foto 15 – Identificação poço 01

CAPTAÇÃO 1 - SEDE				
FATURAMENTO E PRESTAÇÃO DE SERVIÇOS AOS USUÁRIOS	REFERÊNCIA LEGAL	SITUAÇÃO		REGISTRO
		CORRIGIDO	NÃO CORRIGIDO	
Ausência de identificação da área (conforme outorga IAT)	Art. 2º, XI da Lei Federal 11.445/07	✓		Foto 15
Inexistência de registros das manutenções realizadas no quadro e demais itens pertencentes a parte elétrica	NBR 5419/2001 e NBR 5410/1997	✓		Anexo 17
Inexistência de diagrama unifilar atualizado no quadro com especificações do sistema de aterramento	Art 10.2.3 da NR10 e art 6.4 da NBR 5419/2001		✓	Não identificado

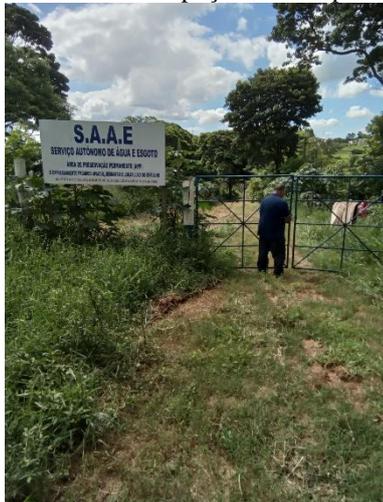
Foto 28 – Acesso poço 2 Vila Operária

Falta de registros de manutenções na casa de comando	NBR 15.575/2021	✓		Anexo 17
Ausência de manutenção, limpeza, conservação e segurança	Normas e procedimentos técnicos pertinentes	✓		Fotos 28 a 35 (melhorar roçada)
Inexistência de Relatório Operacional	Item 3.1.3 Manual de		✓	Não apresentado

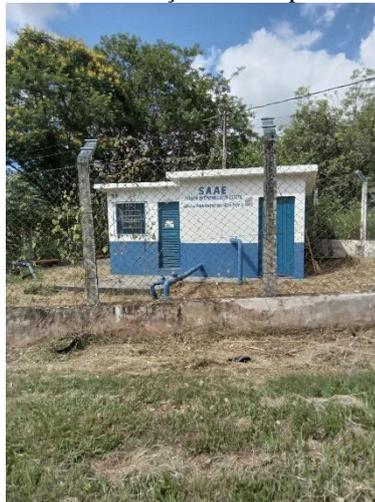
Foto 29 - Poço 2 Vila Operária

CAPTAÇÃO 2 – VILA OPERÁRIA				
FATURAMENTO E PRESTAÇÃO DE SERVIÇOS AOS USUÁRIOS	REFERÊNCIA LEGAL	SITUAÇÃO		REGISTRO
		CORRIGIDO	NÃO CORRIGIDO	
A área não está devidamente cercada	Art. 2º, XI da Lei Federal 11.445/07		✓	Foto 18 e 29 (cercamento com algumas avarias)
As instalações não estão em bom estado de conservação	NBR 5674/1999	✓		Foto 28 a 38
Ausência de conjunto moto bomba de reserva a disposição	Art. 5.3.2 da NBR 12.214/1992	✓		Foto 38
Ausência de identificação da área (conforme outorga IAT)	Art. 2º, XI da Lei Federal 11.445/07	✓		Foto 28 e 29
Ausência de macromedidor	Art. 4.2 da NBR da NBR 12.212/1992	✓		Foto 31
Inexistência de registros das manutenções realizadas no quadro e demais itens pertencentes a parte elétrica	NBR 5419/2001 e NBR 5410/1997	✓		Anexo 17
Inexistência de diagrama unifilar atualizado no quadro com especificações do sistema de aterramento	Art 10.2.3 da NR10 e art 6.4 da NBR 5419/2001		✓	Não identificado

Fiscalização ORCIPAR			
Ausência de medição de nível	Art 4.2 da NBR da NBR 12.212/1992		✓	Não identificado
A área da laje de proteção é inferior a 1 m ²	NBR 12.244/2006	✓		Foto 39
A espessura da laje de proteção é inferior a 15 cm	NBR 12.244/2006		✓	Foto 29
Não é realizada limpeza periódica do poço	NBR 12.212/1992		✓	Não apresentado

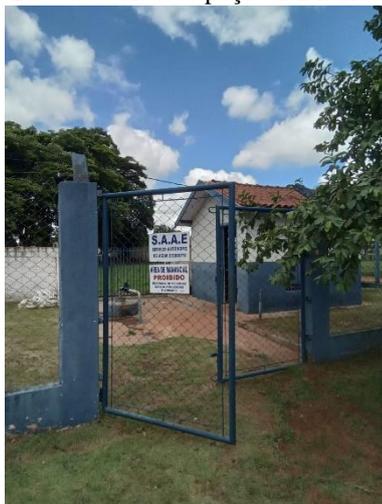
Foto 51 – Poço 01 Distrito

CAPTAÇÃO 1 – DISTRITO SÃO JOSÉ DO IVAÍ				
FATURAMENTO E PRESTAÇÃO DE SERVIÇOS AOS USUÁRIOS	REFERÊNCIA LEGAL	SITUAÇÃO		REGISTRO
		CORRIGIDO	NÃO CORRIGIDO	
Ausência de conjunto moto bomba de reserva a disposição	Art. 5.3.2 da NBR 12.214/1992	✓		Foto 56
Ausência de extintor	Art. 10.9 da NR 10, art 23.1 da NR 23 e Art 5.2.1.1 da NPT 021/2014 do Corpo de Bombeiros do Paraná	✓		Foto 55
Ausência de identificação da área (conforme outorga IAT)	Art. 2º, XI da Lei Federal 11.445/07	✓		Fotos 50 e 51

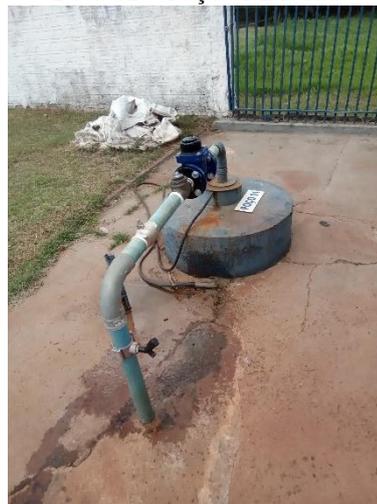
Foto 52 – Macromedidor poço 01

Ausência de macromedidor	Art 4.2 da NBR da NBR 12.212/1992	✓		Foto 52
As instalações elétricas não estão em bom estado de conservação	NBR 5410/1997 e NBR 5410/1997		✓	Fotos 54 e 55
Inexistência de diagrama unifilar atualizado no quadro com especificações do sistema de aterramento	Art 10.2.3 da NR10 e art 6.4 da NBR 5419/2001		✓	Não identificado
Falta de registros de manutenções na casa de comando	NBR 15.575/2021	✓		Anexo 17
Inexistência de horímetro em funcionamento	NBR 12.212/1992		✓	Fotos 54 e 55
Não é realizada limpeza periódica do poço	NBR 12.212/1992		✓	Não apresentado

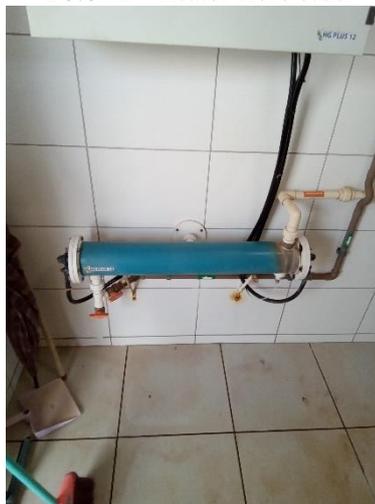
Foto 76 – Identificação UTA Distrito São José

UTA SEDE				
NÃO CONFORMIDADES	REFERÊNCIA LEGAL	SITUAÇÃO		REGISTRO
		CORRIGIDO	NÃO CORRIGIDO	
Falta de registros das manutenções realizadas no quadro e demais itens pertencentes a parte elétrica	NBR 5419/2001 e NBR 5410/1997	✓		Anexo 17
Inexistência de diagrama unifilar atualizado no quadro com especificações do sistema de aterramento	Art. 10.2.3 da NR10 e art 6.4 da NBR 5419/2001		✓	Não identificado
Sem registros de manutenções na casa de comando	NBR 15.575/2021	✓		Anexo 17
Inexistência de Relatório Operacional	Item 3.1.3 Manual de Fiscalização ORCISPAR		✓	Não apresentado
UTA DISTRITO SÃO JOSÉ DO IVAÍ				
NÃO CONFORMIDADES	REFERÊNCIA LEGAL	SITUAÇÃO		REGISTRO
		CORRIGIDO	NÃO CORRIGIDO	
A área não é sinalizada (identificando a finalidade)	Art. 2º, XI da Lei Federal 11.445/07	✓		Fotos 76 e 77

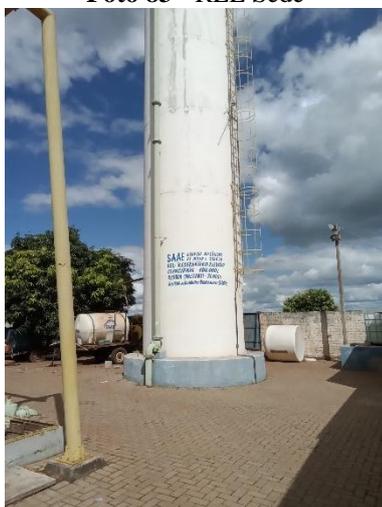
Foto 83 - REL Sede

REL SEDE				
NÃO CONFORMIDADES	REFERÊNCIA LEGAL	SITUAÇÃO		REGISTRO
		CORRIGIDO	NÃO CORRIGIDO	
A área não é sinalizada (identificando a finalidade)	Art. 2º da Lei Federal 11.445/07	✓		Fotos 83 e 84
Não há macromedição (saída e/ou entrada)	Art. 5.7 da NBR 12217/1994		✓	Não identificado
RAP SEDE				
NÃO CONFORMIDADES	REFERÊNCIA LEGAL	SITUAÇÃO		REGISTRO
		CORRIGIDO	NÃO CORRIGIDO	
A área não é sinalizada (identificando a finalidade)	Art. 2º da Lei Federal 11.445/07	✓		Foto 86
Existência de locais sem guarda-corpos ou escadas ou em situação inadequada	Art. 5.16 da NBR 12217/1994	✓		Fotos 86 e 87
Não há macromedição (saída e/ou entrada)	Art. 5.7 da NBR 12217/1994		✓	Não identificado
REL DISTRITO				
NÃO CONFORMIDADES	REFERÊNCIA LEGAL	SITUAÇÃO		REGISTRO
		CORRIGIDO	NÃO CORRIGIDO	
A área não é sinalizada (identificando a finalidade)	Art. 2º da Lei Federal 11.445/07		✓	Foto 88 (Não há identificação do reservatório)

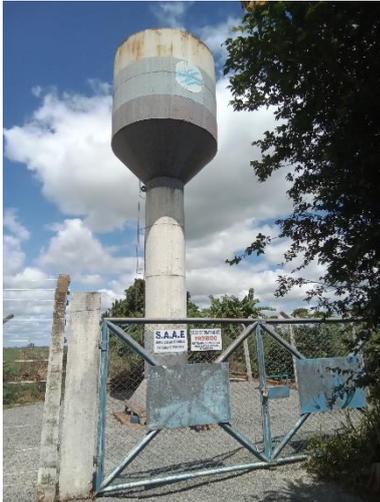
REL VILA RURAL				
NÃO CONFORMIDADES	REFERÊNCIA LEGAL	SITUAÇÃO		REGISTRO
		CORRIGIDO	NÃO CORRIGIDO	
A área não é isolada (perímetro de segurança)	Art. 5.16.8 da NBR 12217/1994	✓		Foto 89
A área não é sinalizada (identificando a finalidade)	Art. 2º da Lei Federal 11.445/07		✓	Foto 89 (Não há identificação do reservatório)

Existência de locais sem guarda-corpos ou escadas ou em situação inadequada	Art. 5.16 da NBR 12217/1994		✓	Sem guarda corpo no topo)
Reservatório não está em boas condições	NBR 12217/1994		✓	Fotos 89 e 90
Inexistência de para-raios em reservatórios elevados	Art. 5.16.7 da NBR 12217/1994		✓	Não identificado
Não há macromedição (saída e/ou entrada)	Art. 5.7 da NBR 12217/1994	✓		Fotos 91 e 92

Foto 89 – Cercamento REL Vila Rural

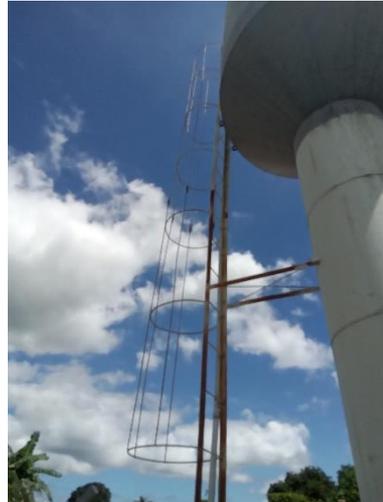
Foto 90 – Escada REL Vila Rural

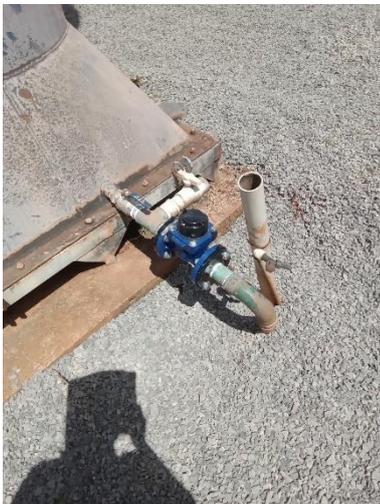
Foto 91 – Macromedidor REL Vila Rural

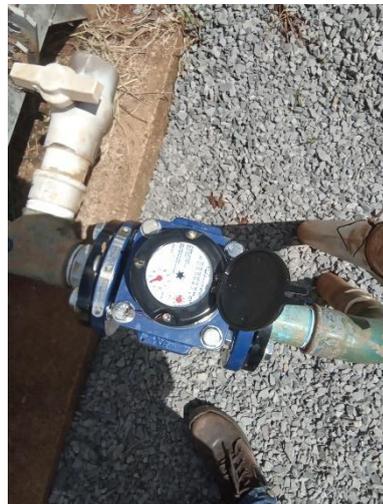
Foto 92 – Macromedidor REL Vila Rural

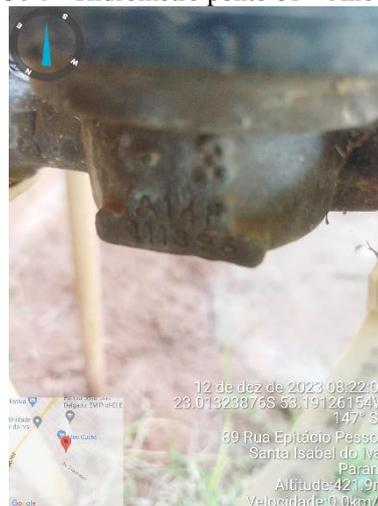
Foto 94 – Hidrômetro ponto 01 – Ano 2014

- Todos os pontos medidos pressão estão dentro dos limites permitidos;
- É recomendado trocar hidrômetros com mais de cinco anos de uso (Fotos 94 e 100);
- Elaborar levantamento para controle de redução de perdas. Apresentar relatório assinado pelo diretor e responsável técnico com atribuição;
- Elaborar limpeza da rede (pontas). Apresentar relatório fotográfico com datas da realização da limpeza assinado pelo responsável técnico pelo SAMAE;

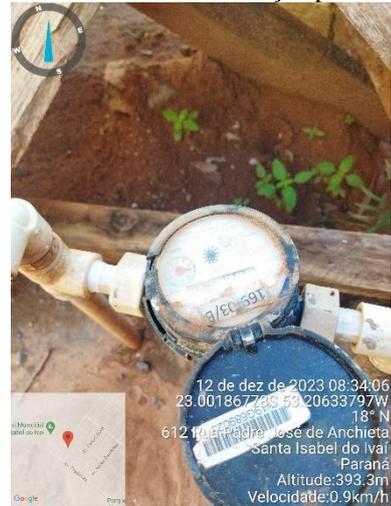
Foto 96 - Ponto 02 medição pressão

REDE DE DISTRIBUIÇÃO				
NÃO CONFORMIDADES	REFERÊNCIA LEGAL	SITUAÇÃO		REGISTRO
		CORRIGIDO	NÃO CORRIGIDO	
Não há cadastro técnico / projeto	NBR 12218/1994		✓	Não apresentado
Sem limpeza e desinfecção da rede (deve ser com laudo)	NBR 12218/1994 e GM/SM 888/2021		✓	Não apresentado
Não há controle de redução de perdas	Lei 14.026/2022		✓	Não apresentado
Pressão no ponto de fornecimento de água em desacordo com os limites mínimo dinâmico (10 mca) e máximo estático (50 mca)	Art 5.4 da NBR 12218/1994 e art 25 da GM/SM 888/2021	✓		Fotos 95, 98 e 101

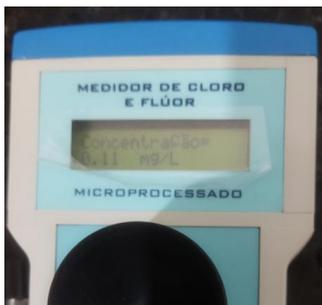
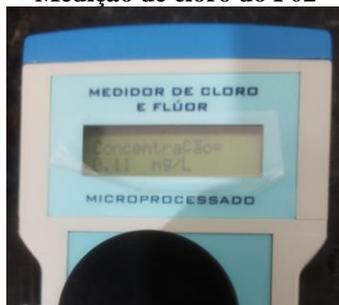
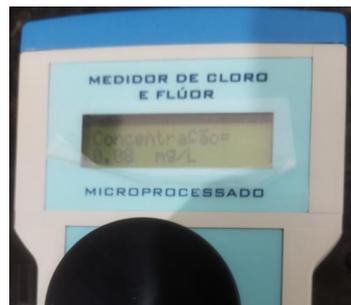
Medição de cloro do P02

Quanto aos resultados obtidos na fiscalização o parâmetro flúor está adequado, porém atentar-se aos valores obtidos nas análises de cloro os quais não atenderam ao mínimo exigido na Portaria GM/SM 888/2021 (pontos 2 e 3)

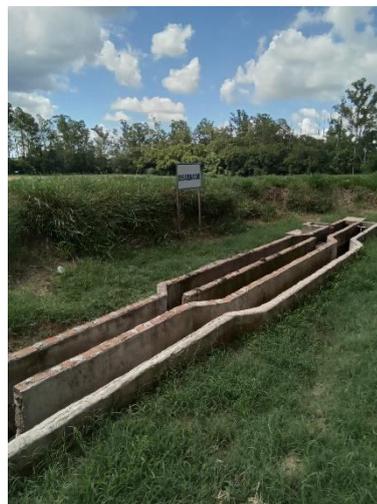
Foto 103 - Gradeamento

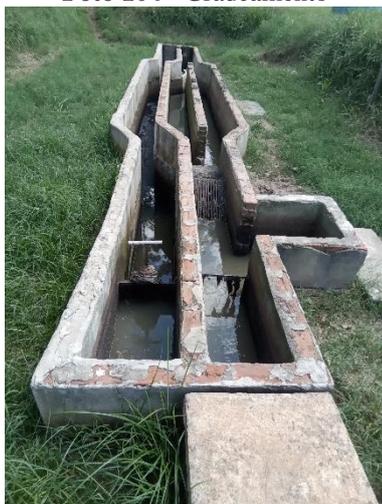
Foto 104 - Gradeamento

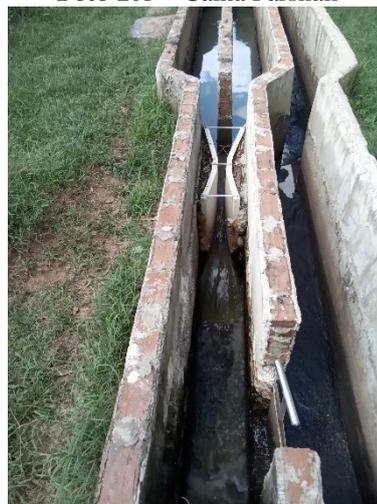
Foto 105 – Calha Parshall

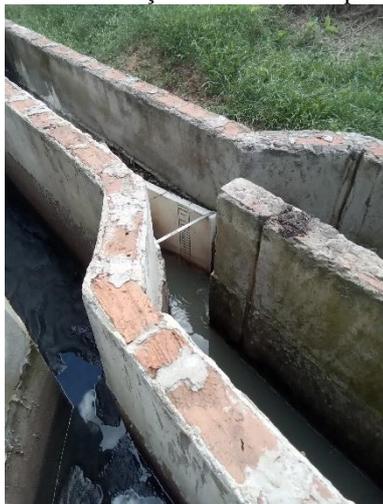
Foto 106 – Medição de nível calha parshall

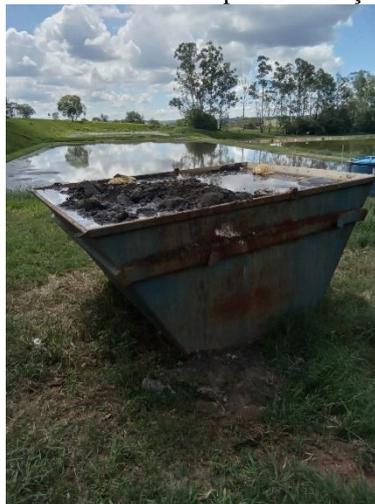
Foto 107 – Resíduo para destinação

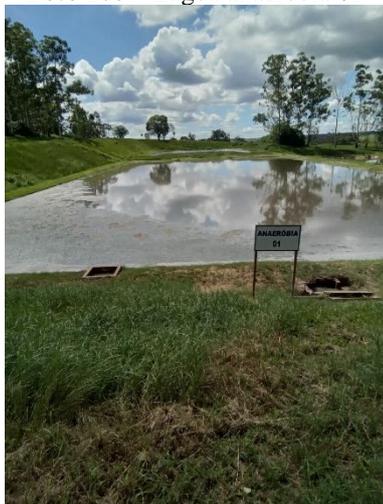
Foto 108 – Lagoa anaeróbia 01

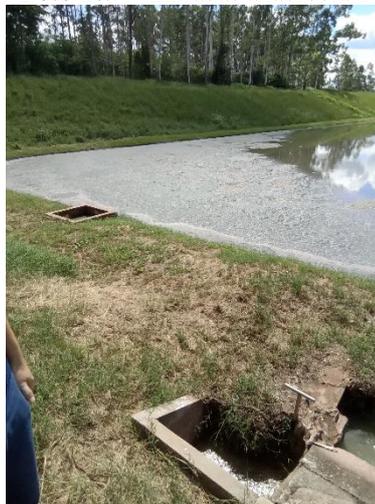
Foto 109 – Entradas anaeróbia 1

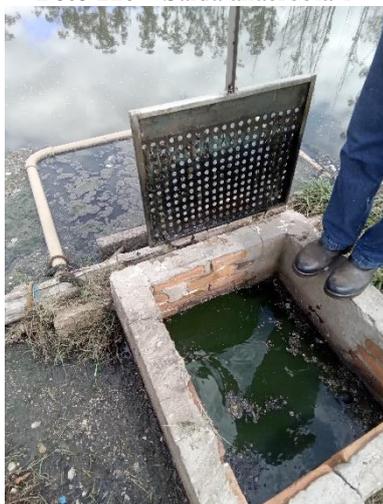
Foto 110 – Saída anaeróbia 1

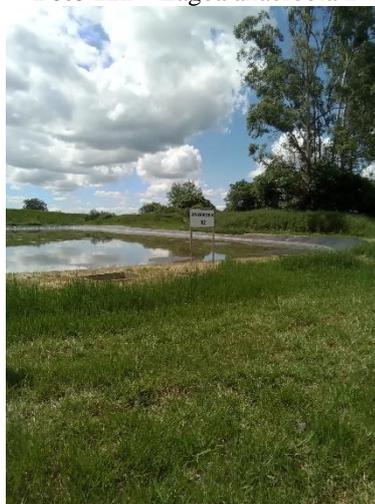
Foto 111 – Lagoa anaeróbia 2

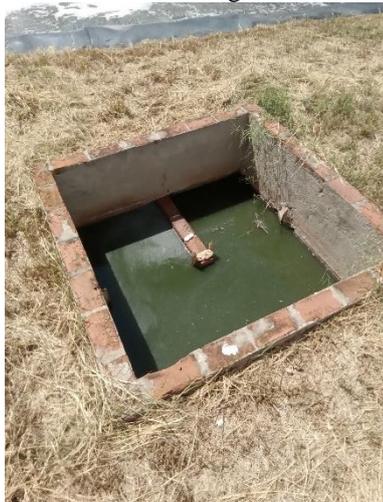
Foto 112 – Entrada lagoa anaeróbia 2

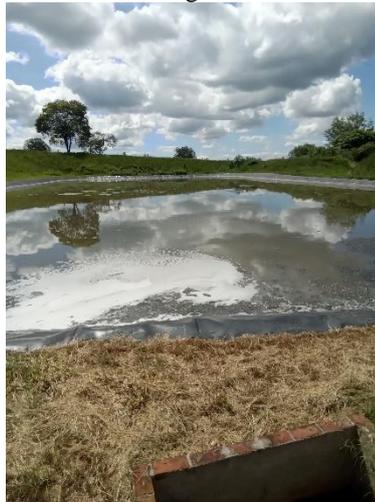
Foto 113 - Lagoa anaeróbia 2

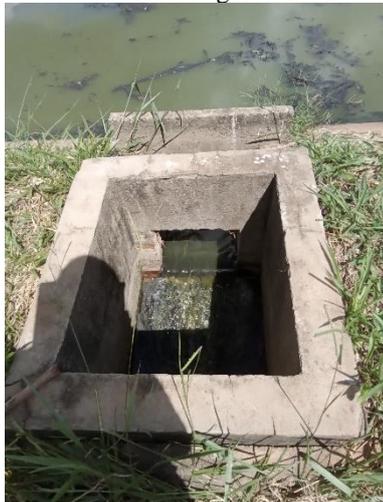
Foto 114 – Saída lagoa anaeróbia 2

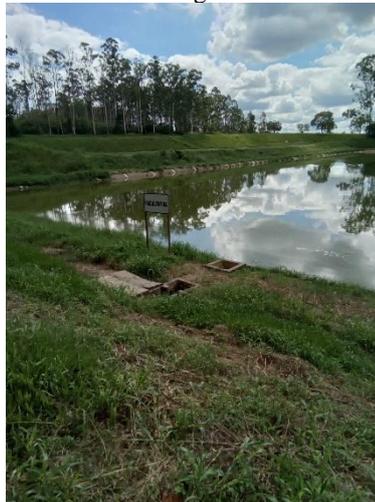
Foto 115 – Lagoa facultativa

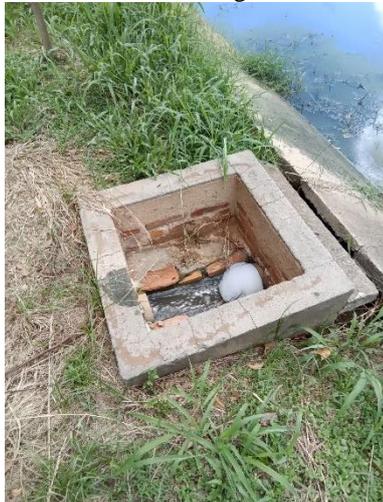
Foto 116 – Entrada lagoa facultativa

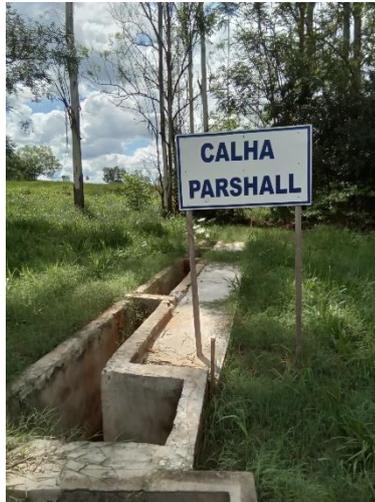
Foto 117 – Calha Parshall saída

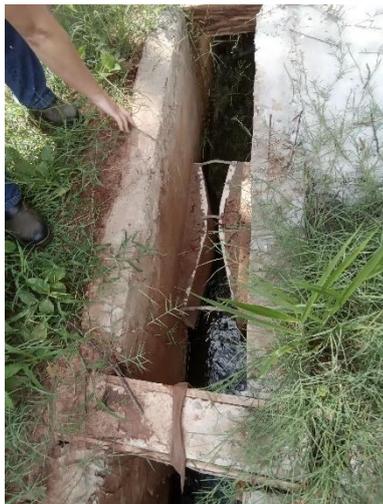
Foto 118 - Calha Parshall saída
